2013 年款奔驰 GLK 操作 R/D 档冲击大故障 解决方法

实测车型： 2013 年款奔驰 GLK，VIN 码：LE4GG8BB8DL26****，如下图；

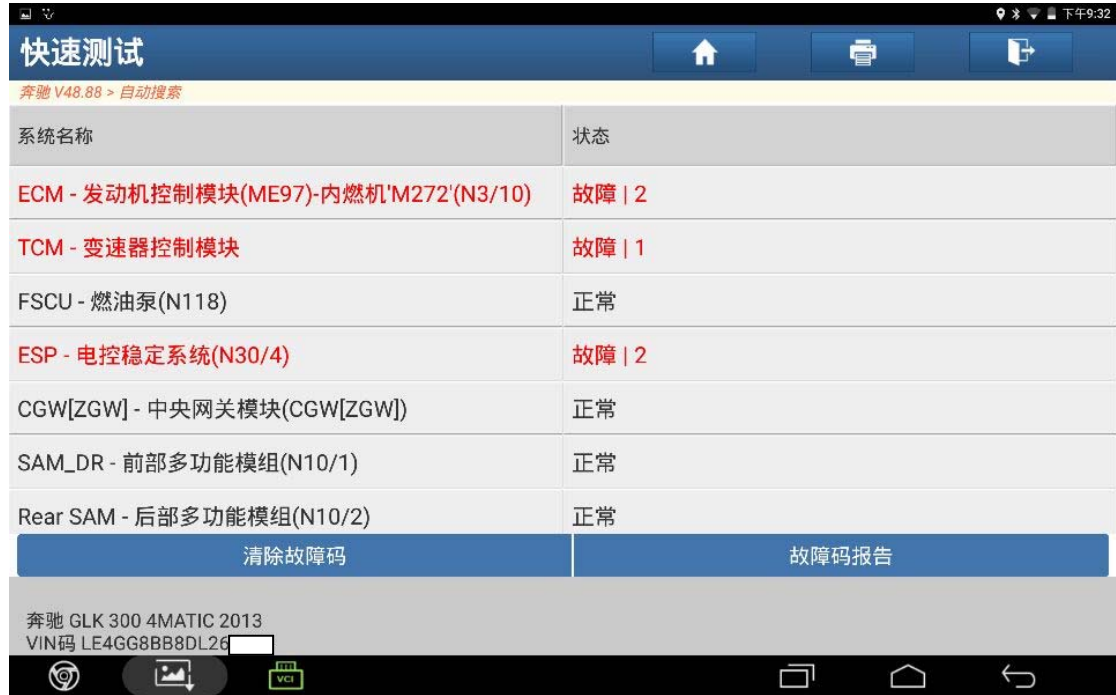
- 扫描变速器有一个故障，如下图；

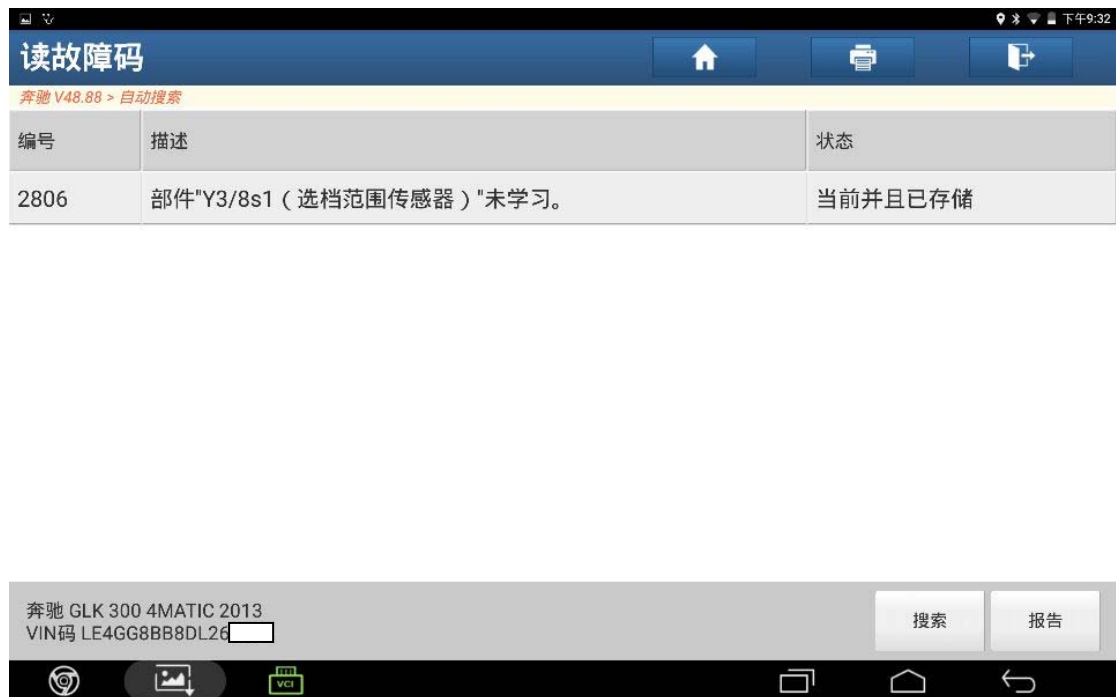
- 故障内容为选档范围传感器未学习，如下图；

功能说明： 更换波箱电脑、换挡模块及存在波箱选档传感器未学习故障码，必须要进行波箱学习，否则可能会导致波箱换挡冲击。

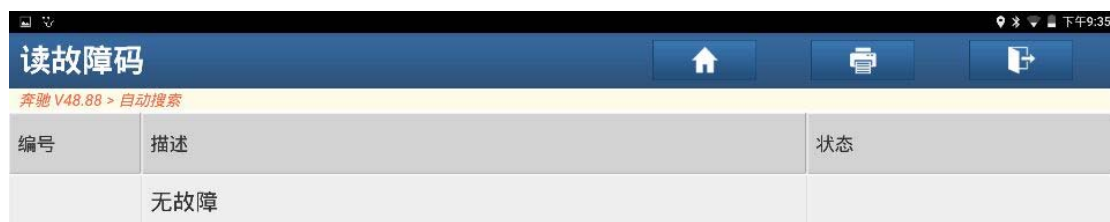
图 11

11). 读取控制单元，没有故障码，车辆故障已通过选档范围传感器学习成功排除，如图 11；

编号	描述	状态
	无故障
