2007 年款奔驰 S600 气囊通过刷隐藏排除 副驾驶座椅占用识别故障

实测车型: 2007 年款奔驰 S600, VIN 码: WDDNG7AX37A14***, 如下图;

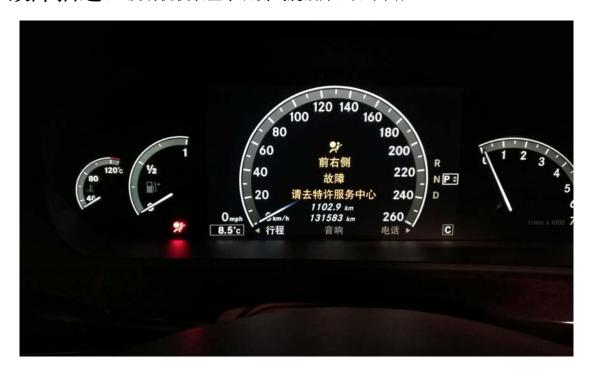
故障描述: 发动机仪表显示右侧气囊故障,如下图:

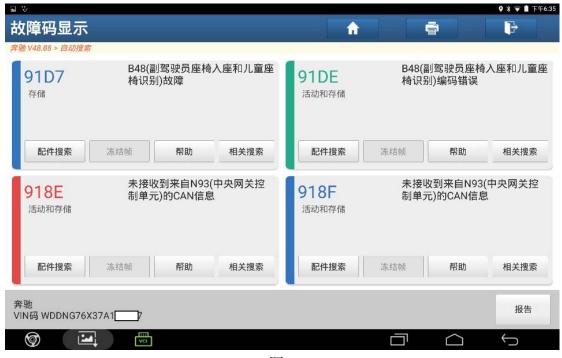
图 2

2). 读取故障代码,故障码无法清除,如图 2;

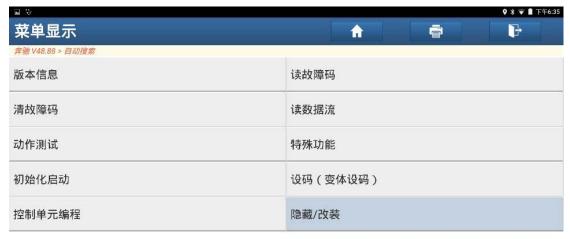
图 3

3). 检查气囊相关线路及传感器没有问题,返回选择"隐藏/改装",如图 3;

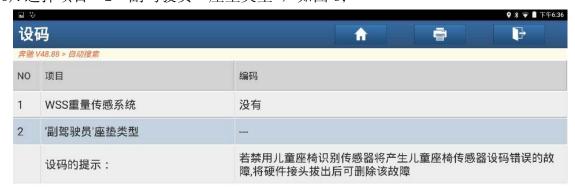
图 6

6). 选择项目"2'副驾驶员'座垫类型",如图 6;

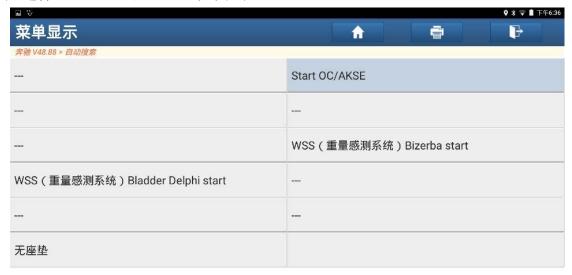
图 7

7). 选择 "Start OC/AKSE", 如图 7;

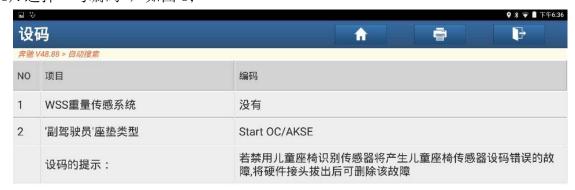
图 8

8). 选择"写编码", 如图 8;

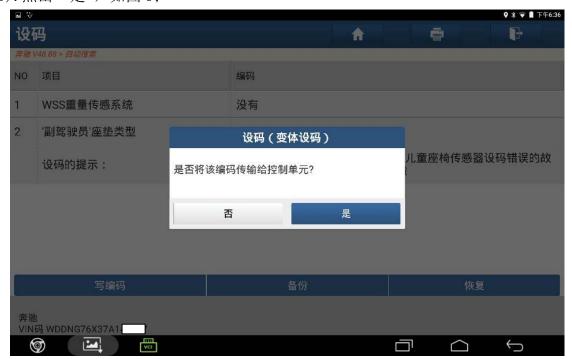
图 9

9). 点击"是",如图 9;

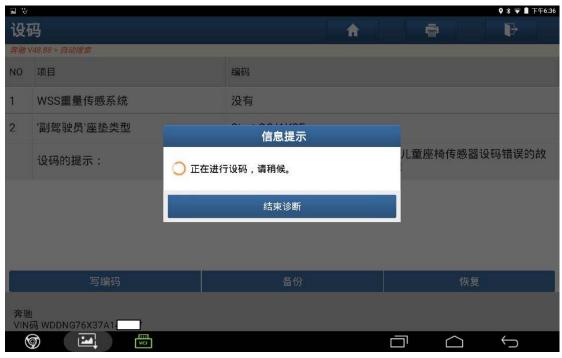
图 10

10). 正在设码,如图 10;

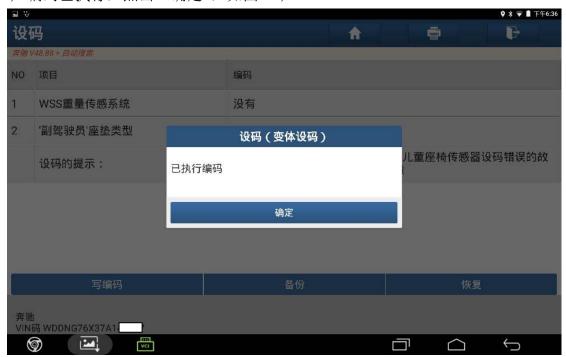
图 11

11). 编码已执行,点击"确定",如图 11;

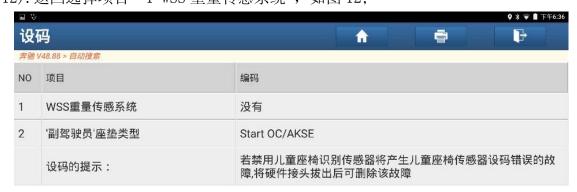
图 12

12). 返回选择项目"1 WSS 重量传感系统",如图 12;

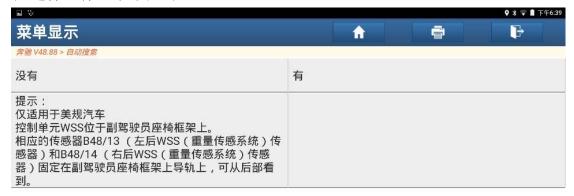
图 13

13). 选择"有",如图 13;

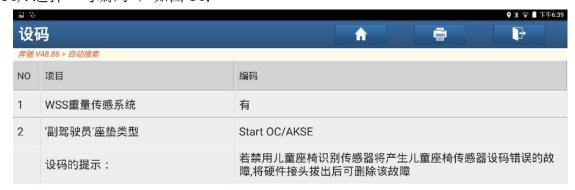
图 14

14). 选择"写编码", 如图 14;

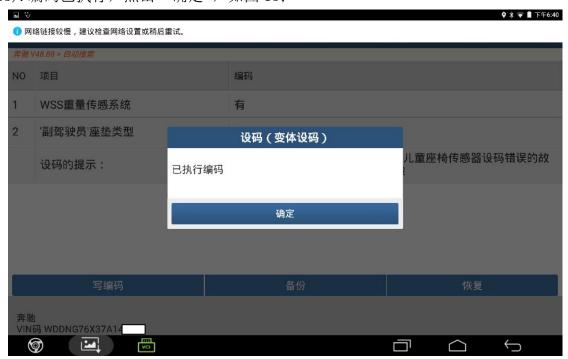
图 15

15). 编码已执行,点击"确定",如图 15;

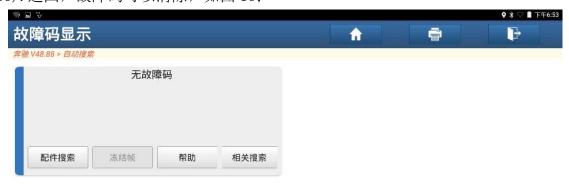
图 16

16). 返回,故障码可以清除,如图 16;

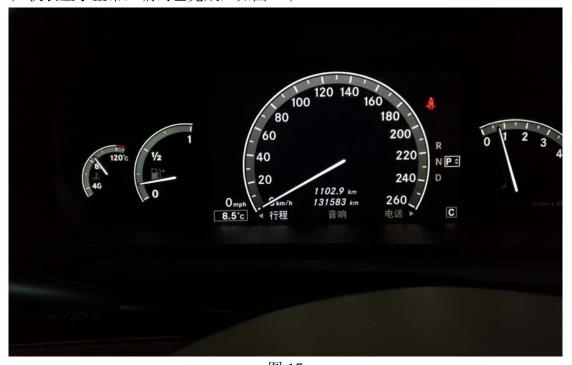
图 17

17). 仪表显示正常,编码已完成,如图 17;
