2017 年款宝马 525Li 乘客车门电动车窗 初始化学习

- 2017 款宝马 525Li 使用电脑检测出“脚部空间模块”出现“前乘客侧车门车窗升降机：不存在初始化设置（永久）”的故障码，所以需要使用 PADIII 对模块进行初始化学习，如不进行初始化学习，可能造成车辆车窗在自动模式下打开和关闭车窗故障。

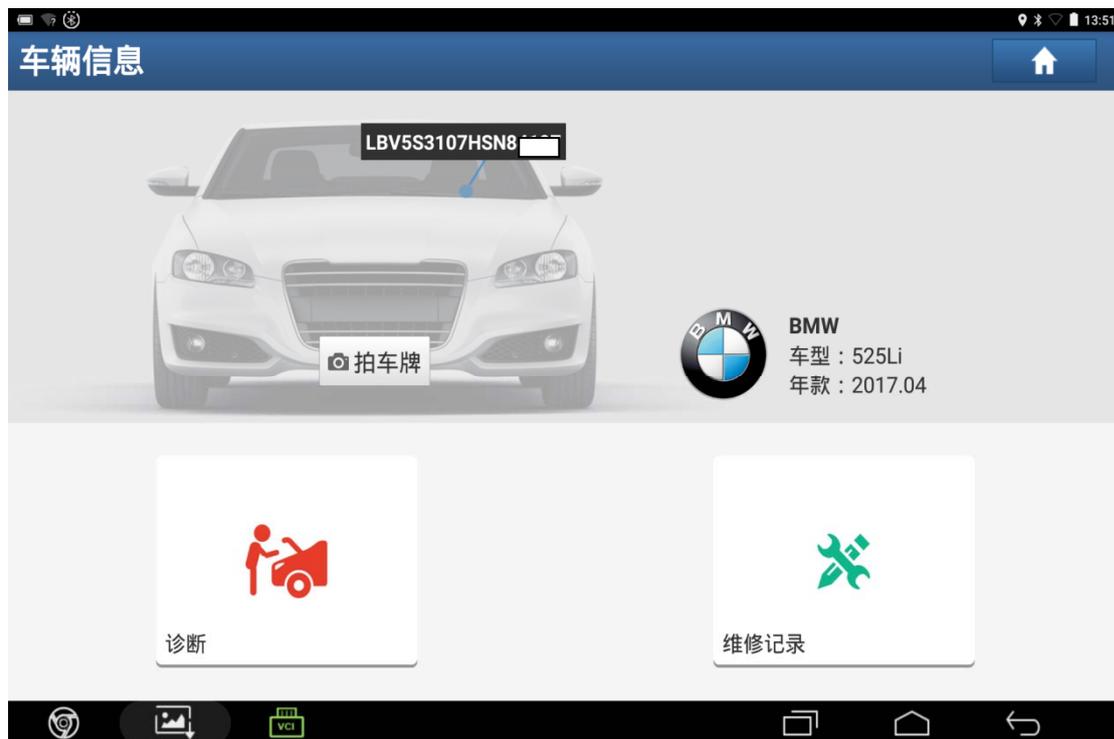
图 1

1). 选择智能诊断，识别车辆信息，选择“诊断”，如图 1；

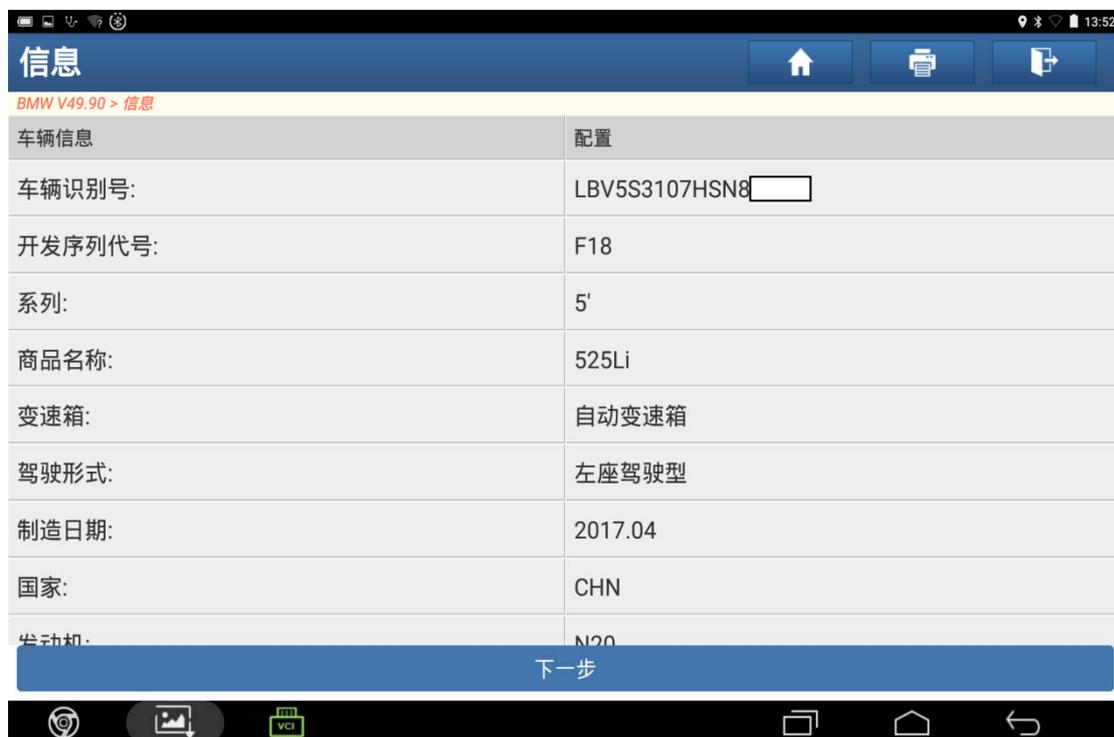
图 2

2). 确定车辆信息，点击“下一步”，如图 2；

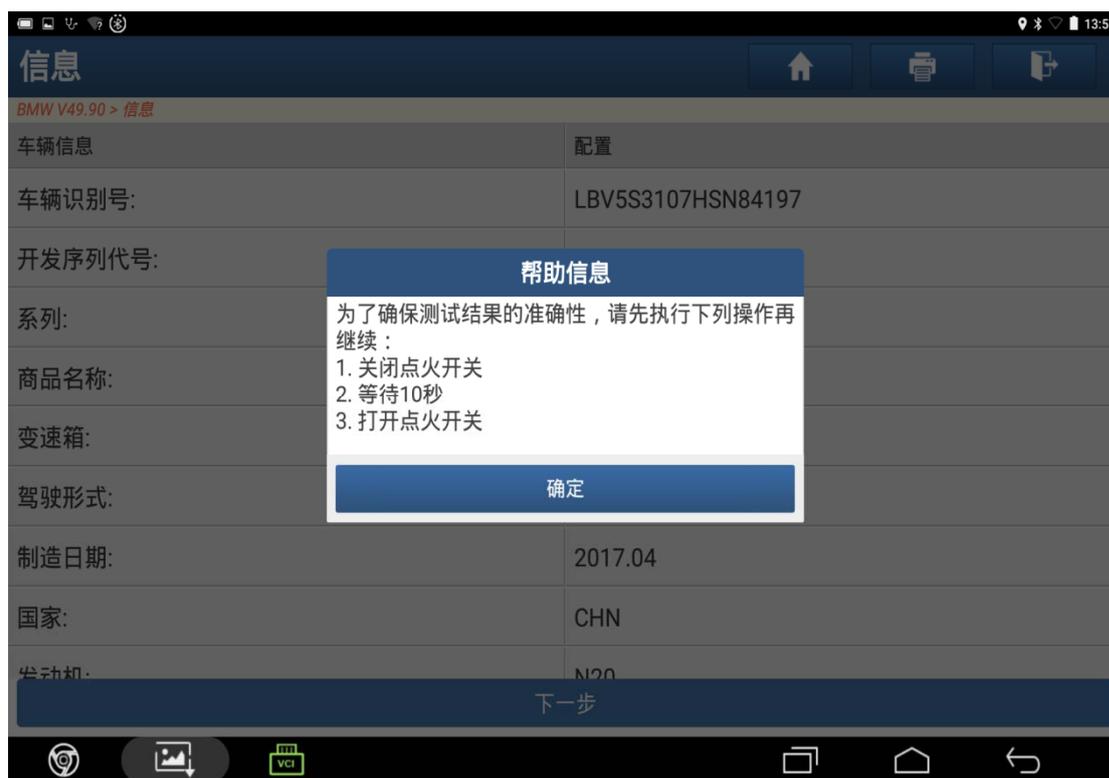
图 3

3). 关闭点火开关 10 秒后重新打开点火开关，点击“确定”，如图 3；

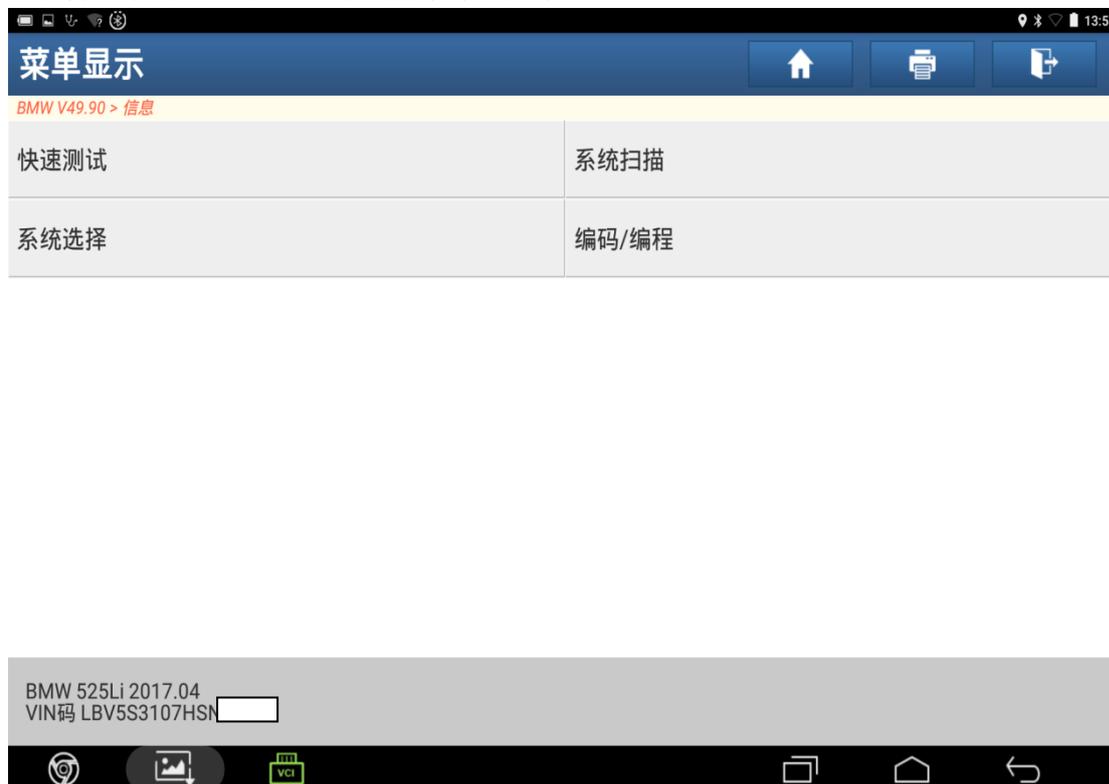
图 4

4). 选择“快速测试”识别出整车系统，如图 4；

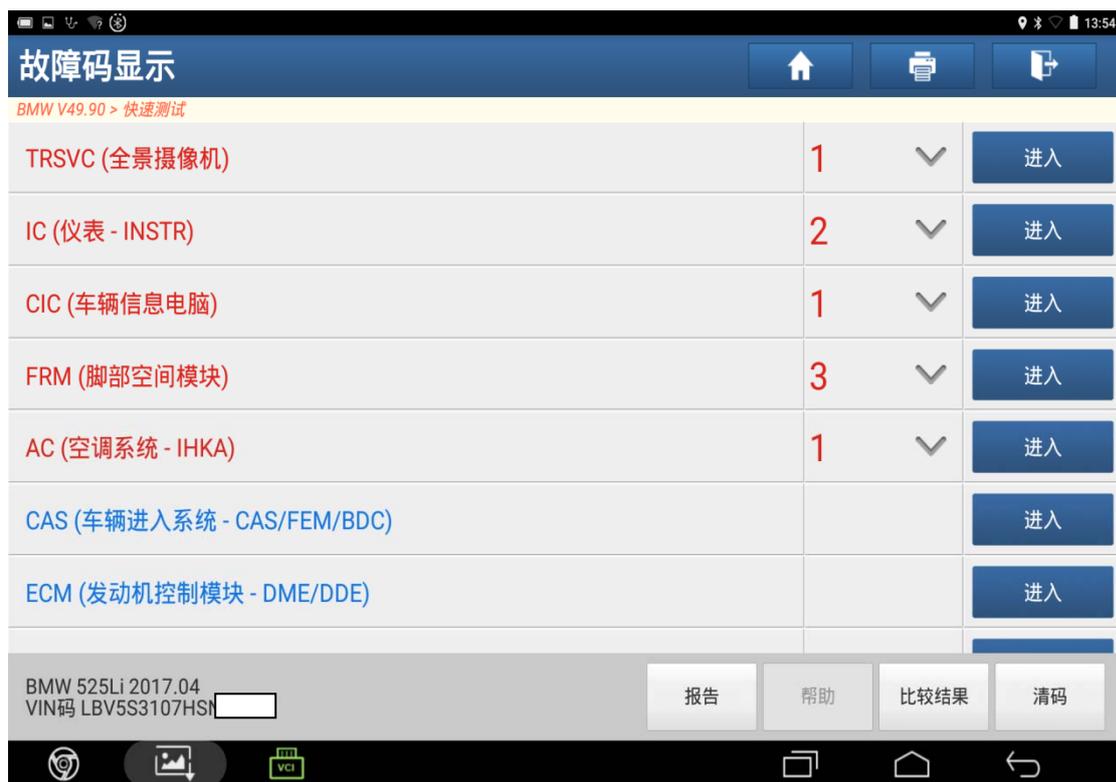
如图 5

5). 选择“FRM（脚部空间模块）”，如图 5；

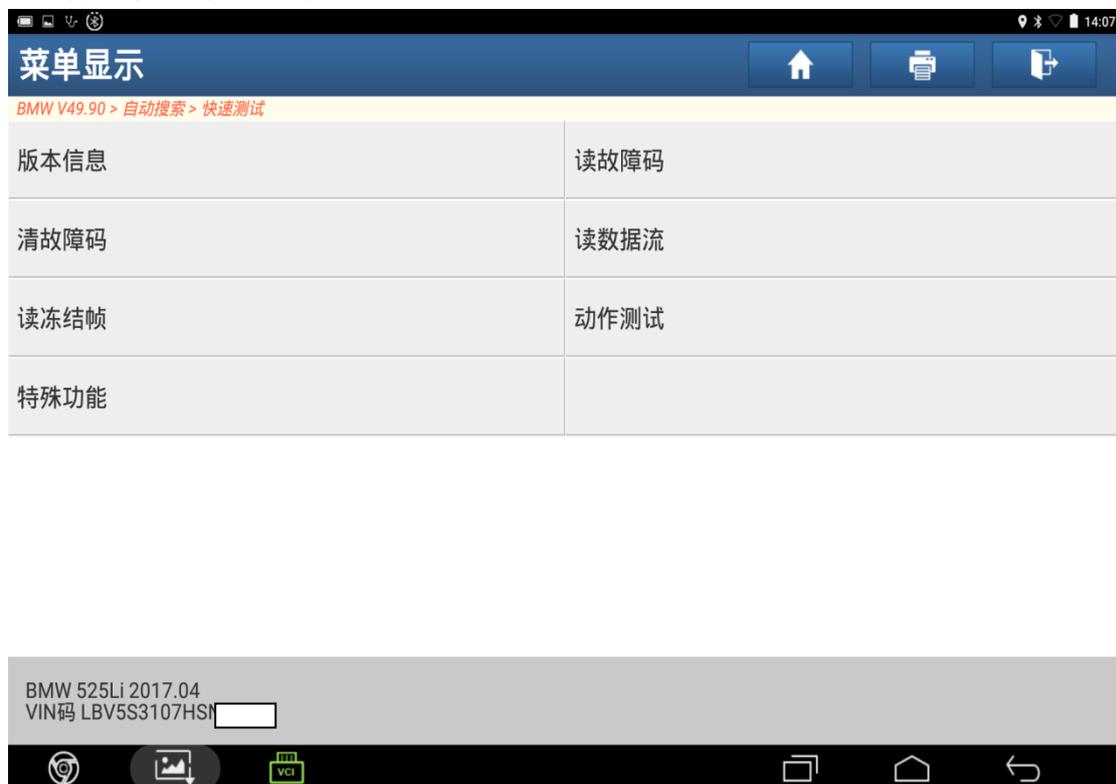
图 6

6). 选择“读故障码”，如图 6；

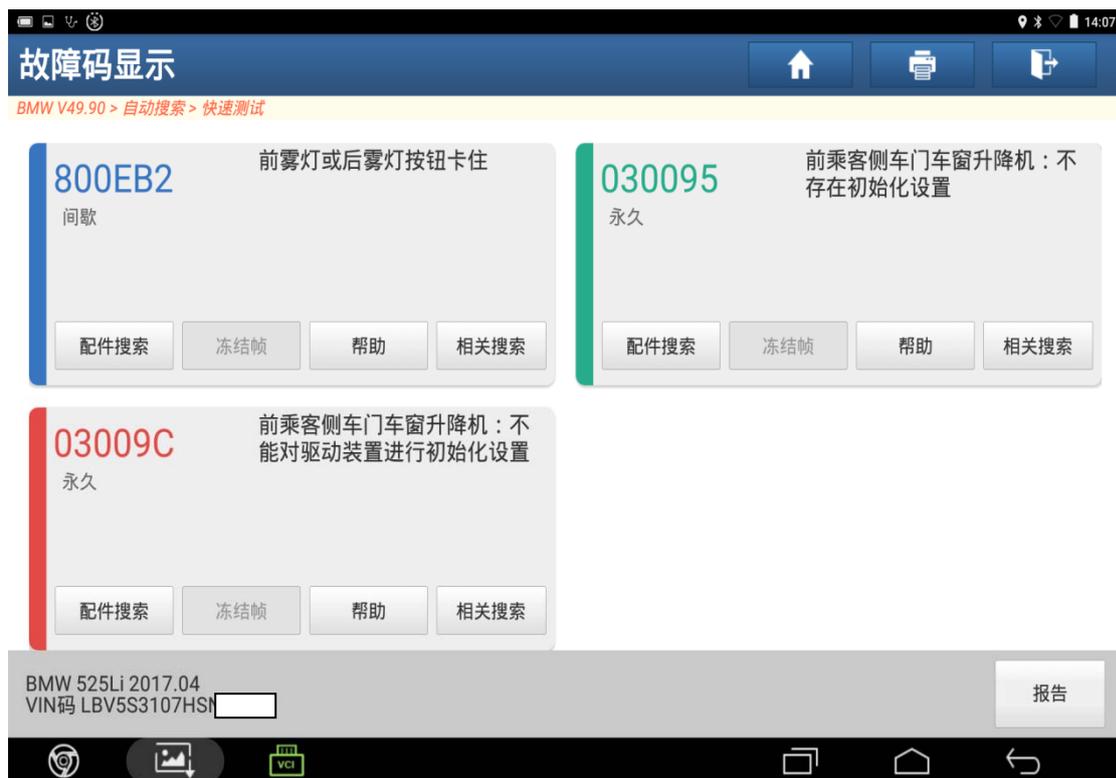
图 7

7). 出现 3 个故障码，通过下一步清除，如图 7；

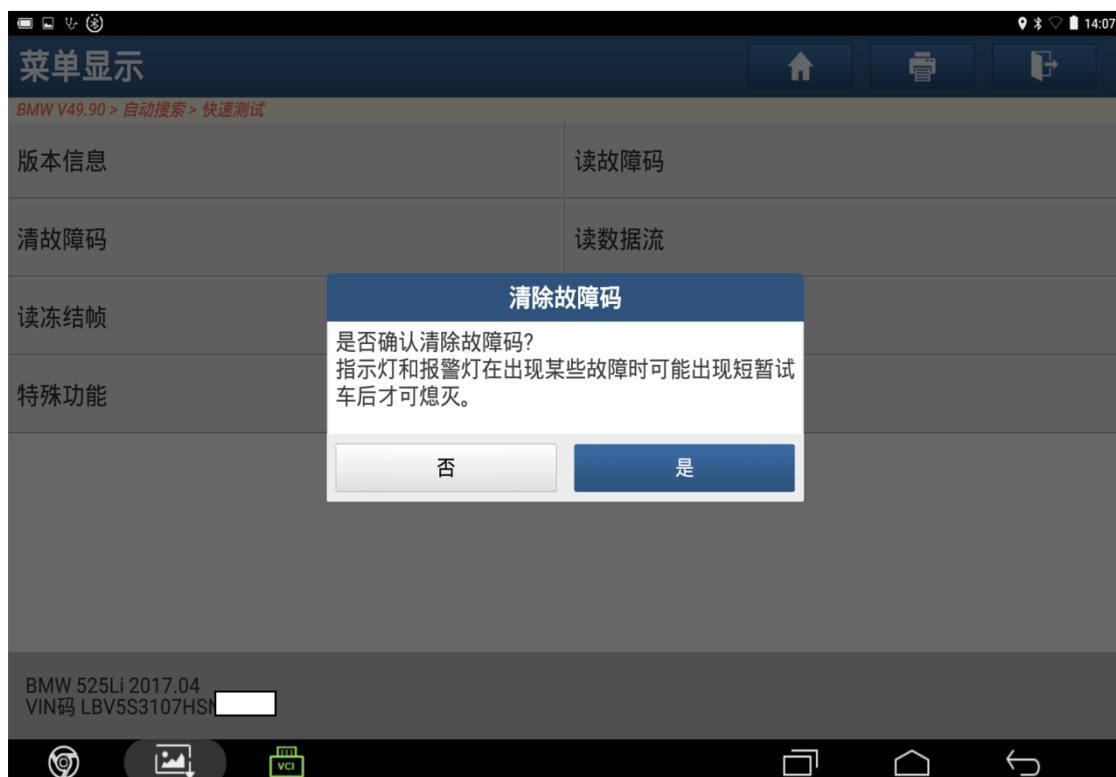
图 8

8). 返回选择“清故障码”，点击“是”，如图 8；

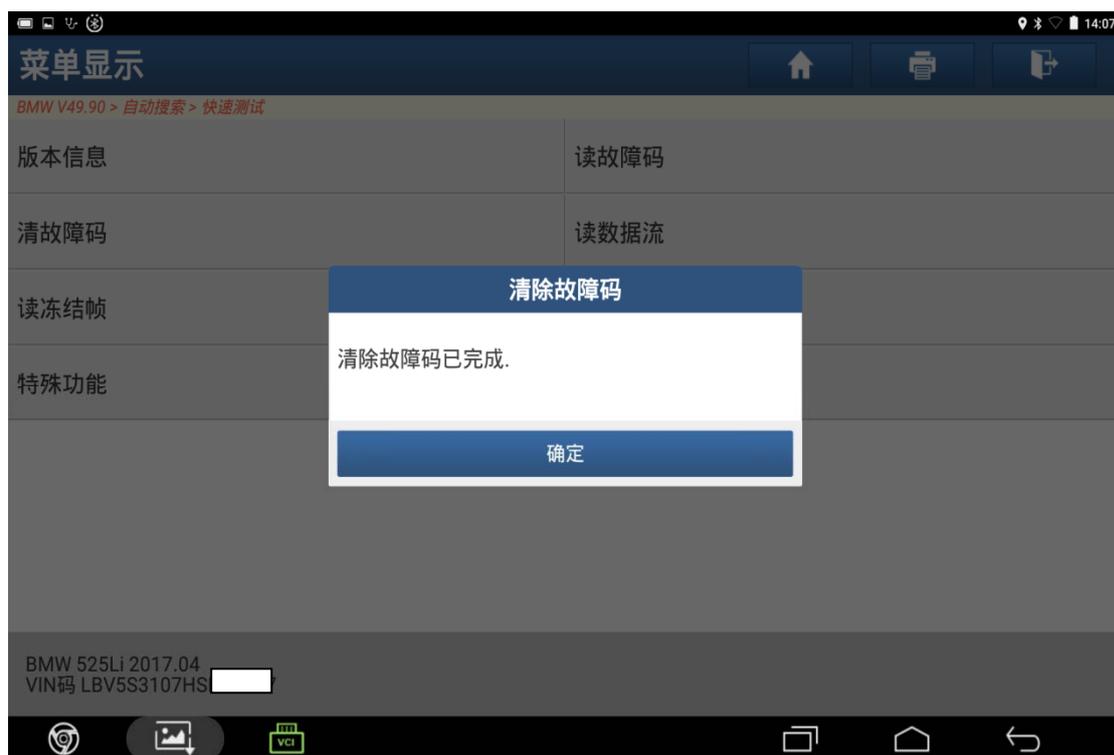
图 9

9). 清除故障码完成，点击“确定”，如图 9；

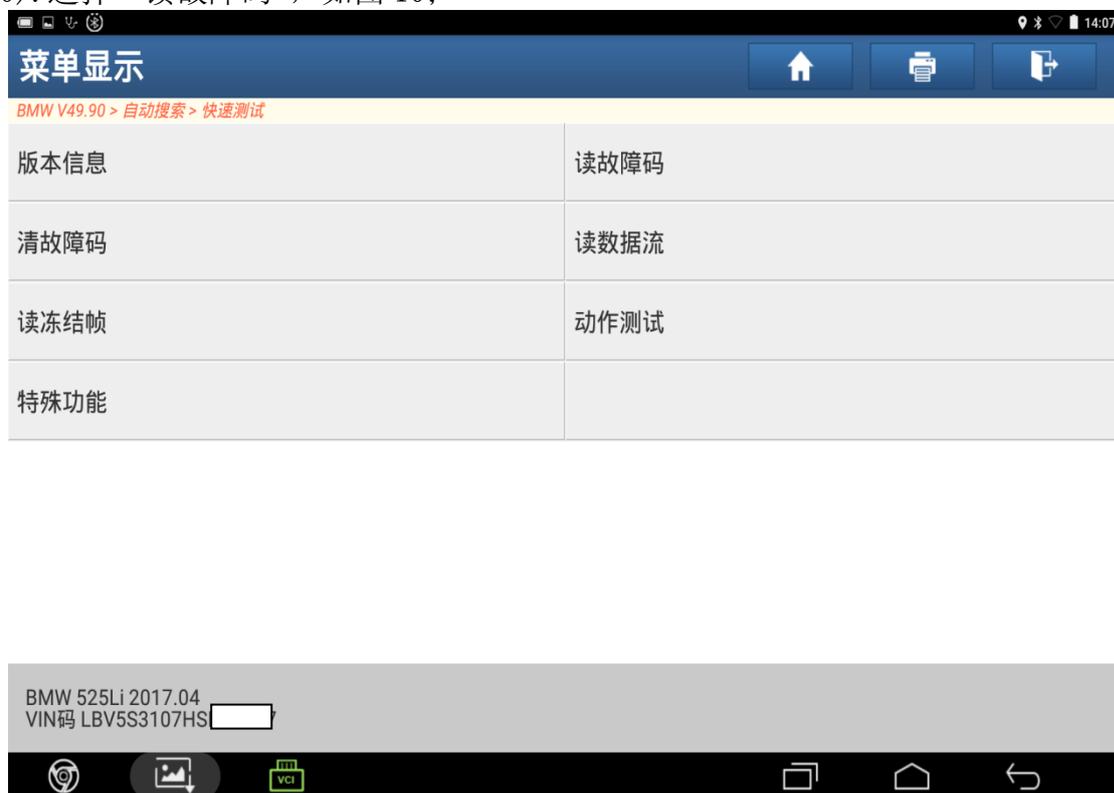
图 10

10). 选择“读故障码”，如图 10；

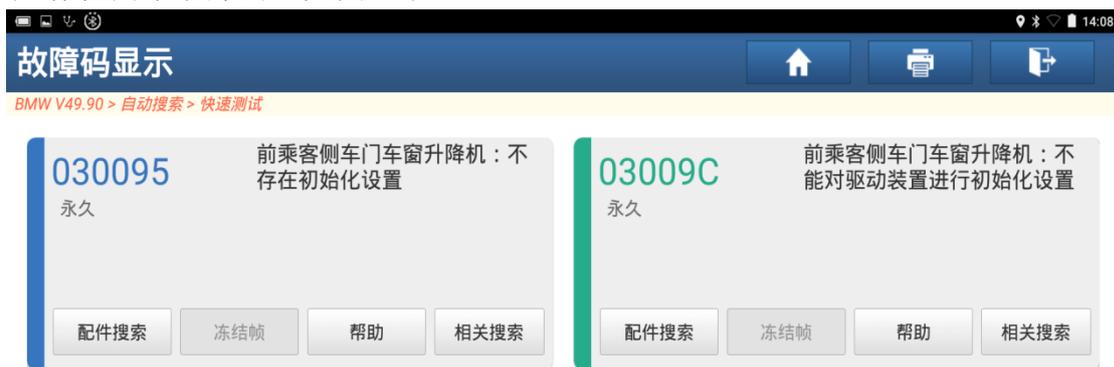
图 11

11). 存在两个故障码，如图 11；

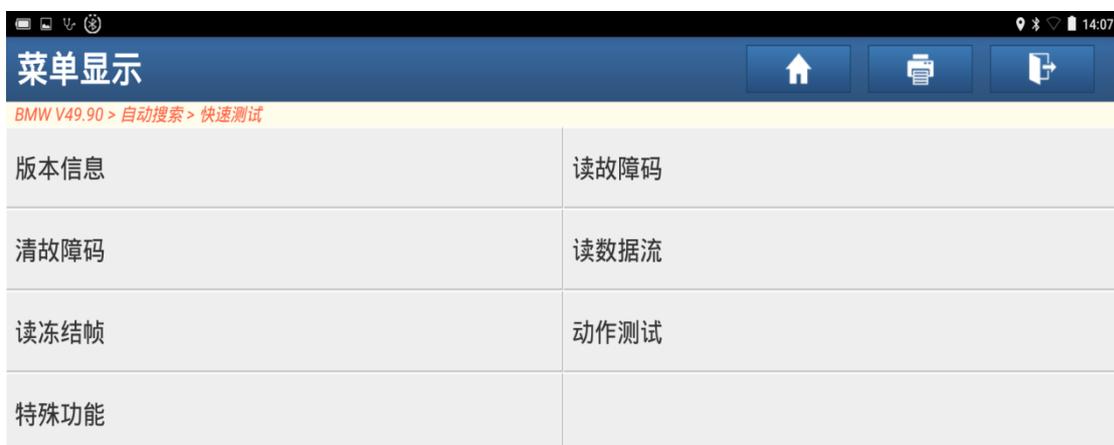
图 12

12). 返回选择“特殊功能”，如图 12；

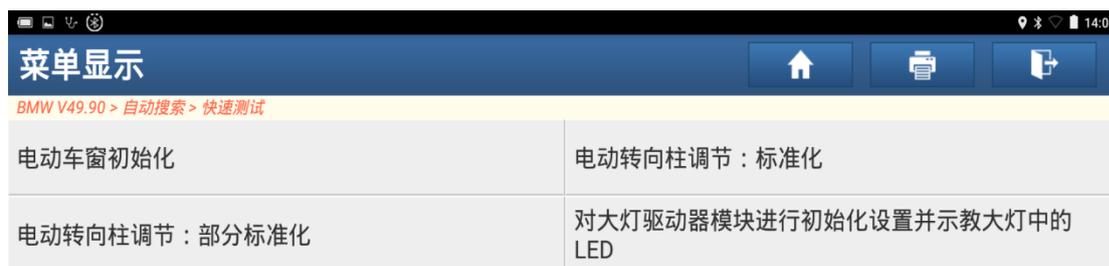
图 13

13). 选择“电动车窗初始化”，如图 13；

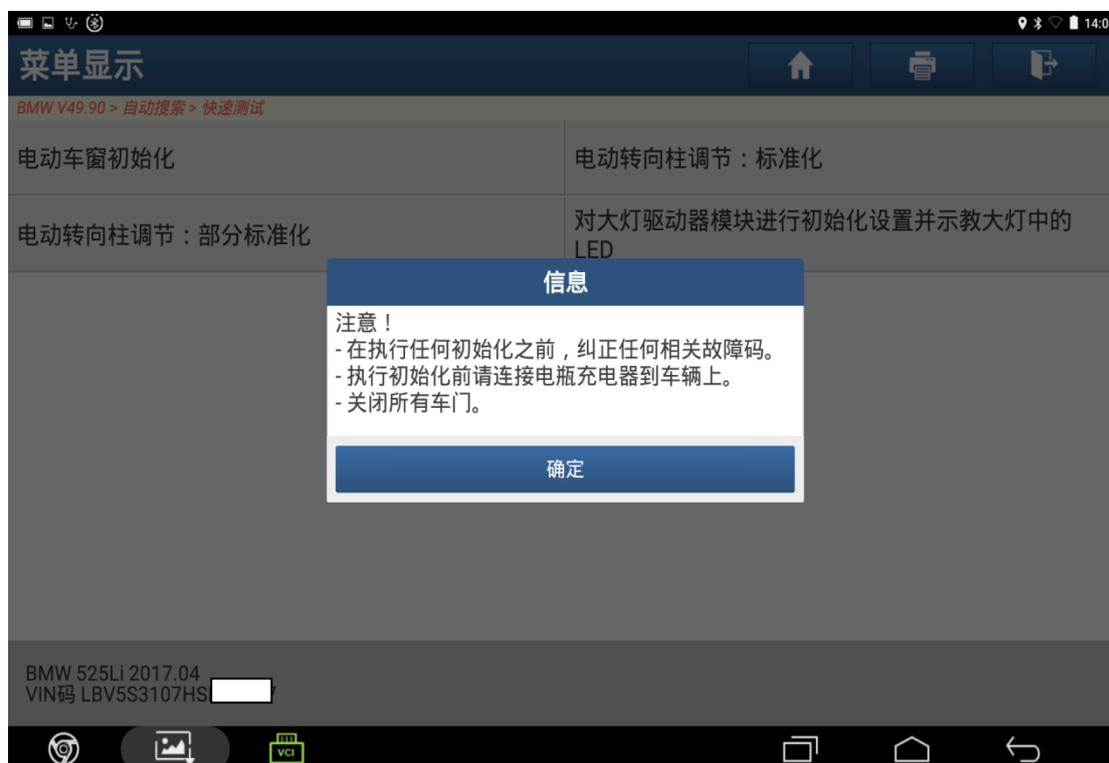
图 14

14). 根据提示操作后点击“确定”，如图 14；

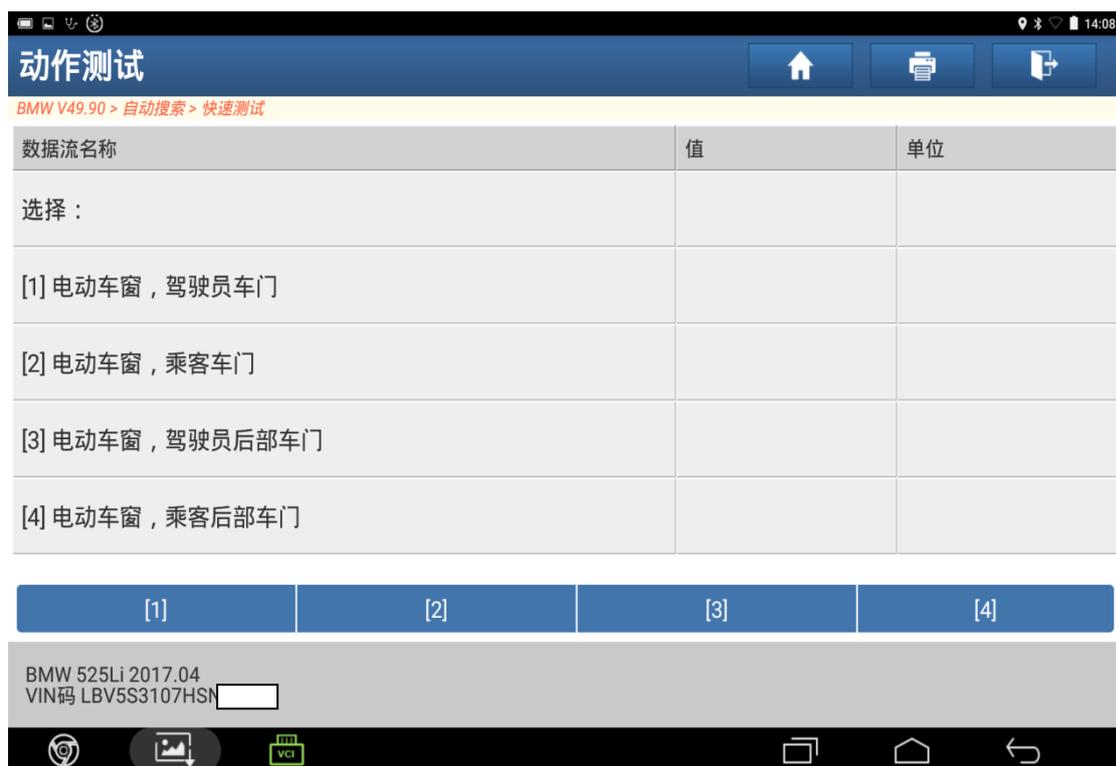
图 15

15). 进入操作界面，如图 15;

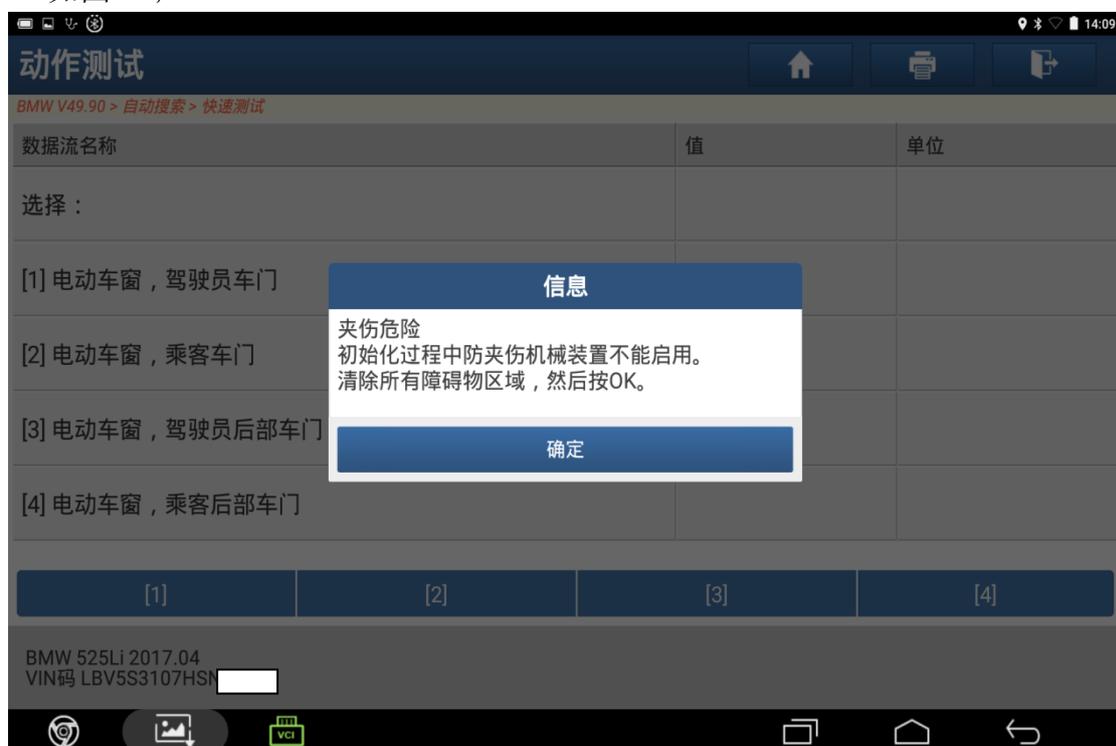
图 16

16). 选择“[2]电动车窗，乘客车门”，确保车窗升降区域没有障碍物，点击“确定”，如图 16;

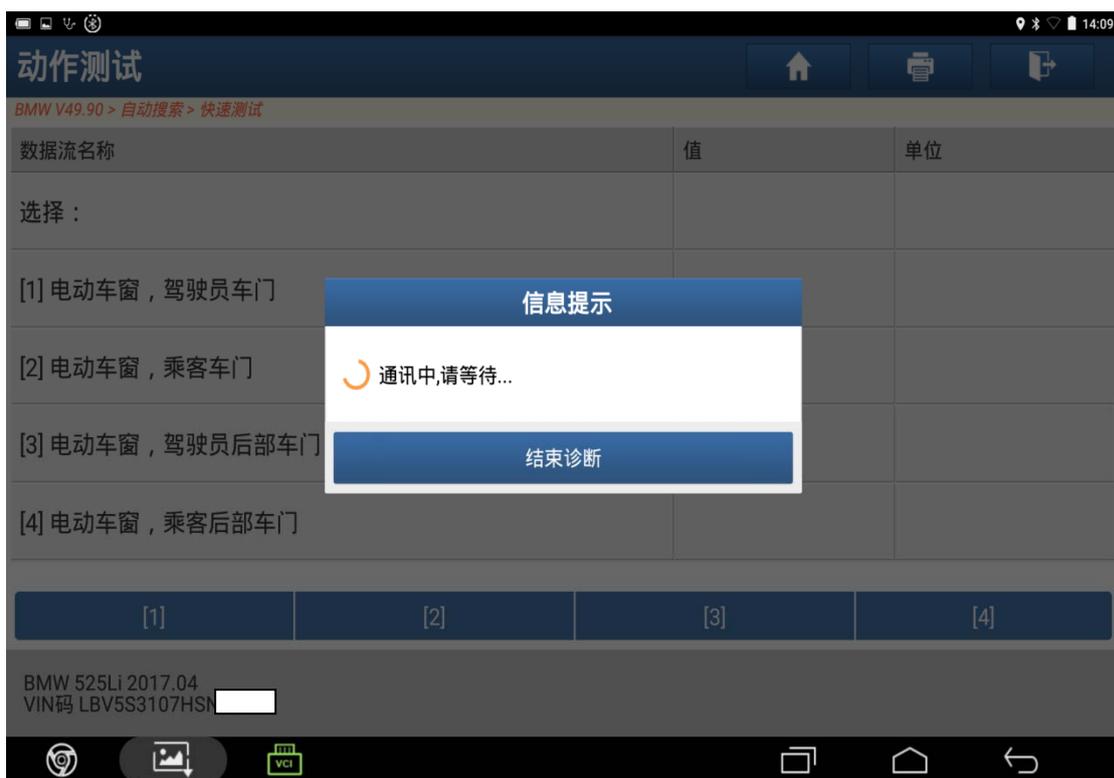
图 17

17). 乘客车窗开始初始化正在进行，如图 17；

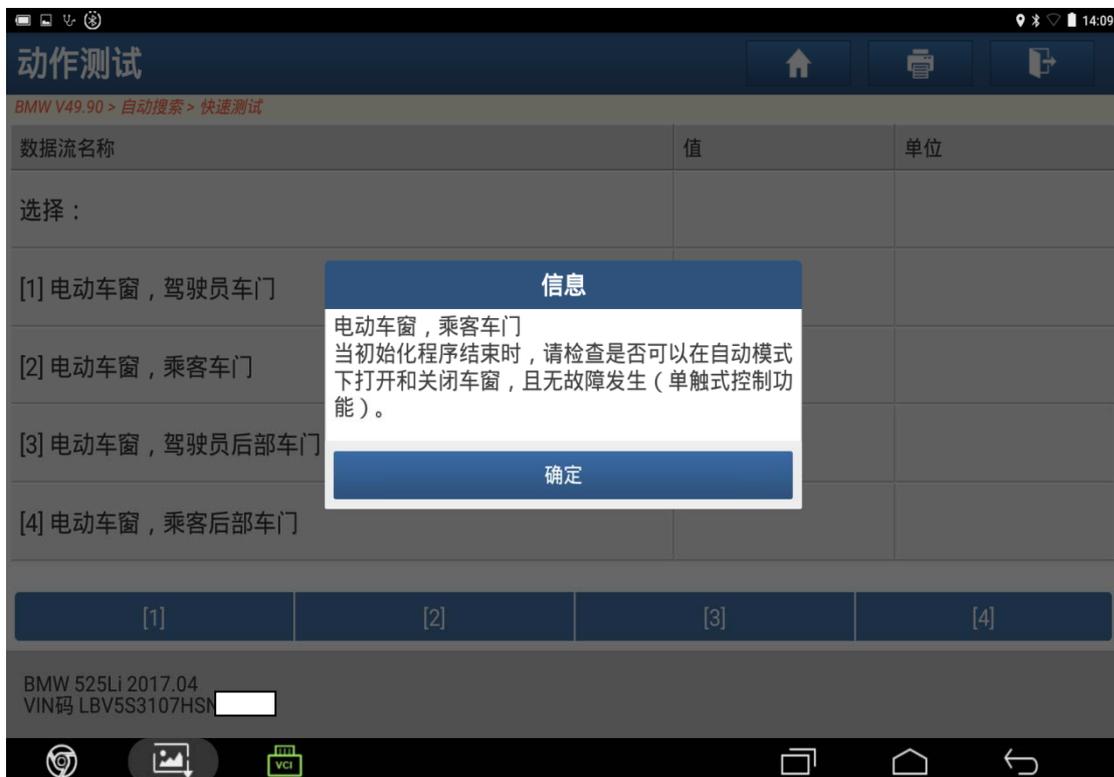
图 18

18). 待车窗初始化完成停止移动，根据提示操作，，点击“确定”，如图 18；

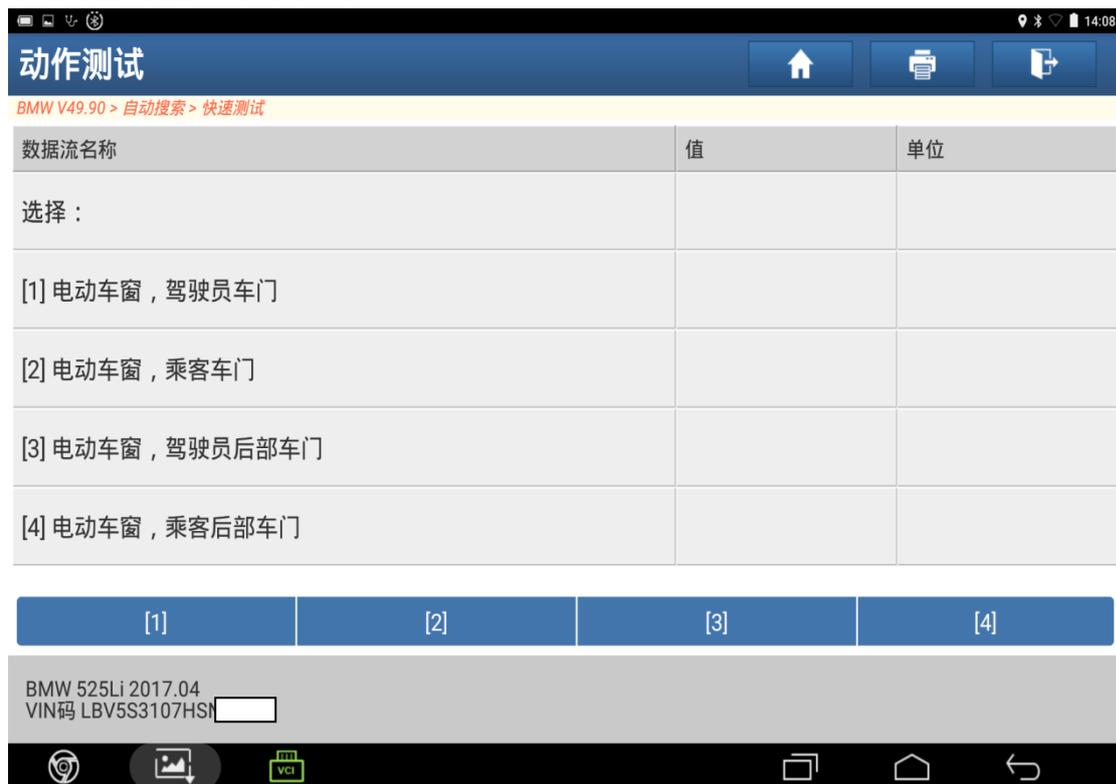
图 19

19). 初始化完成，如图 19;

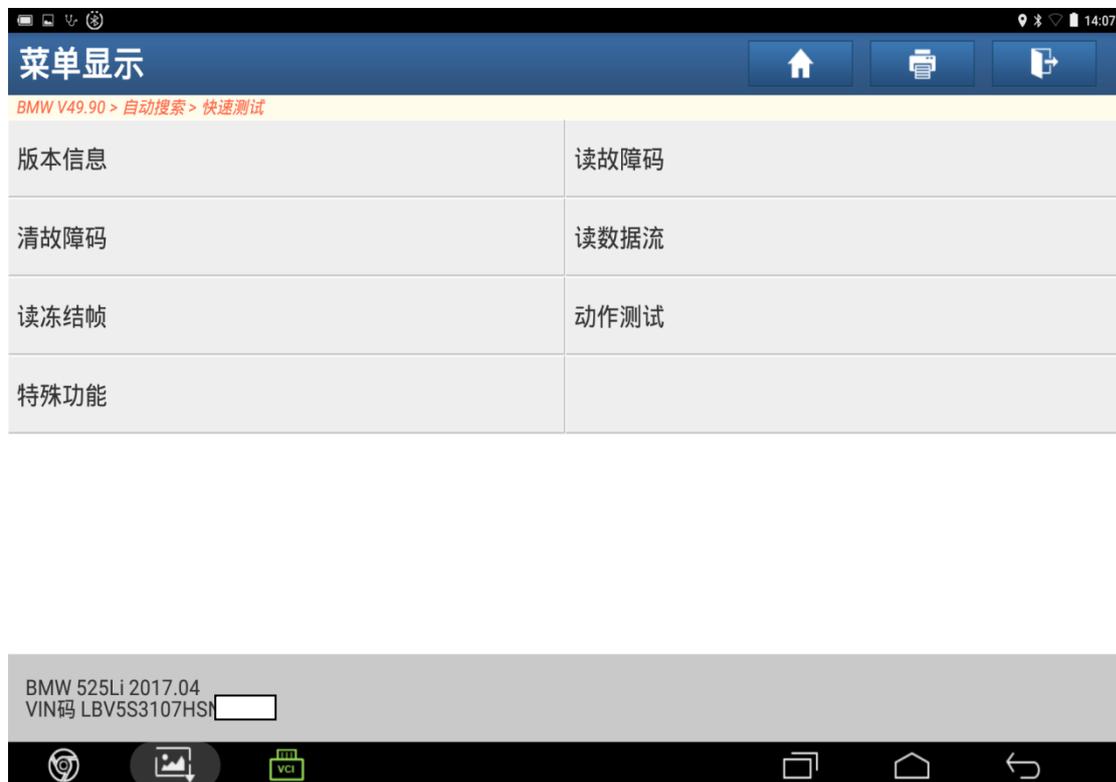
图 20

20). 返回界面选择“清故障码”，如图 20;

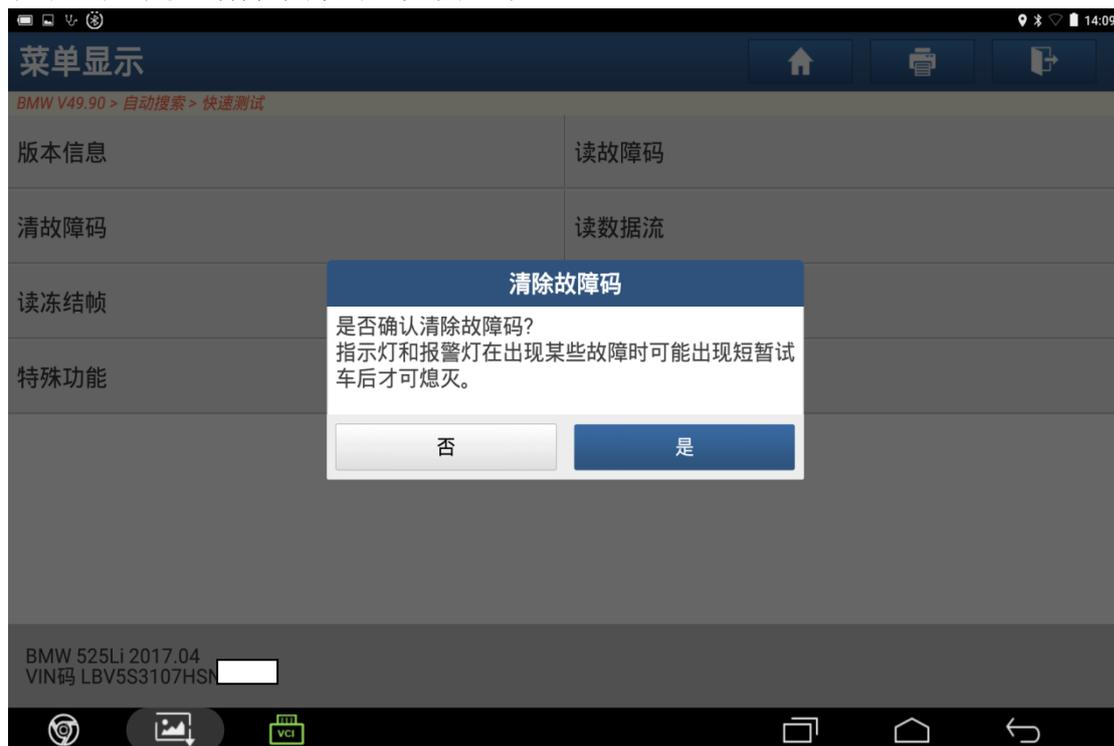
图 21

21). 点击“是”清除故障码，如图 21；

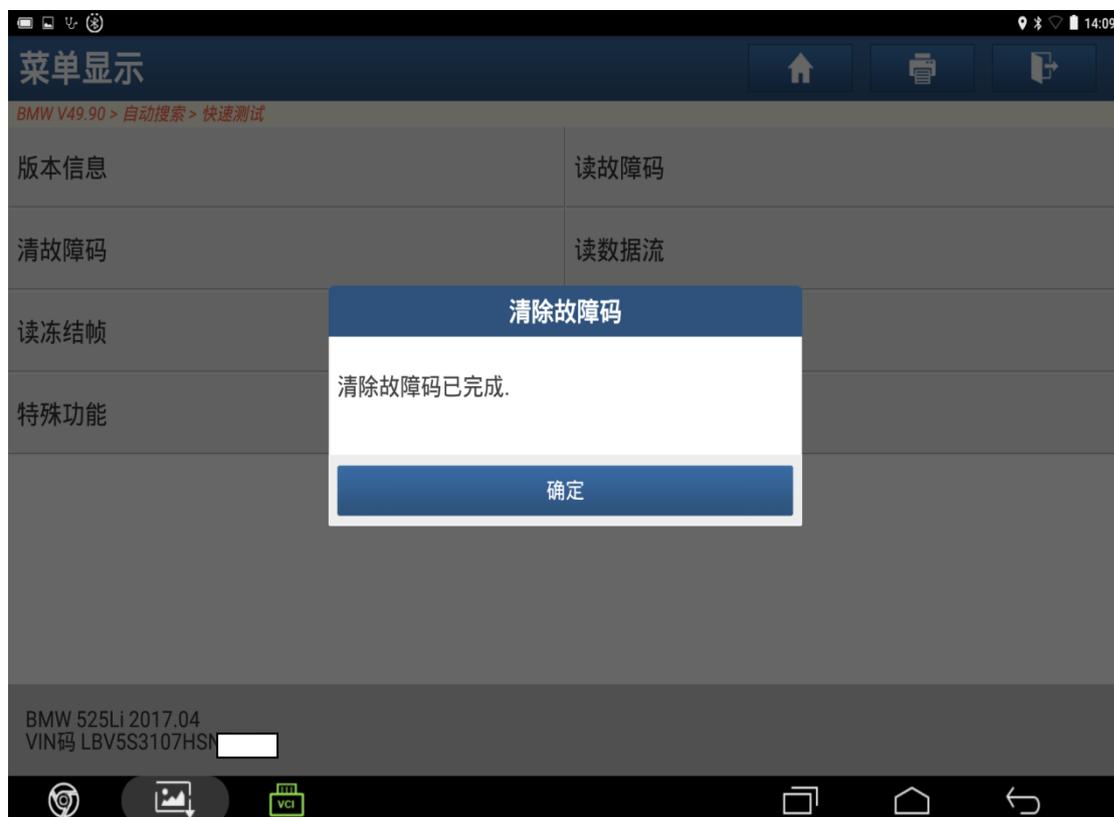
图 22

22). 清除故障码完成，点击“确定”，如图 22；

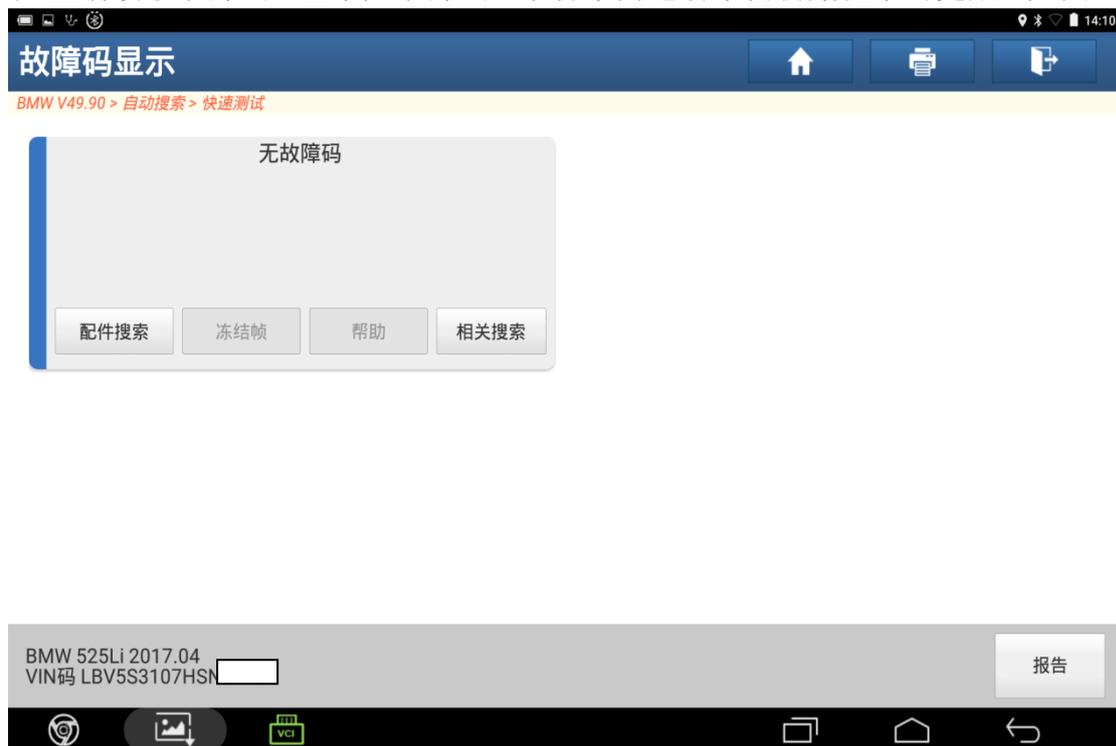
图 23

23). 重新读取故障码, 显示无故障码, 乘客车门电动车窗初始化学习完成, 如图 23;
