2009年款宝马X6 更换二手QMVH(后桥横向扭矩分配)伺服电机匹配方法

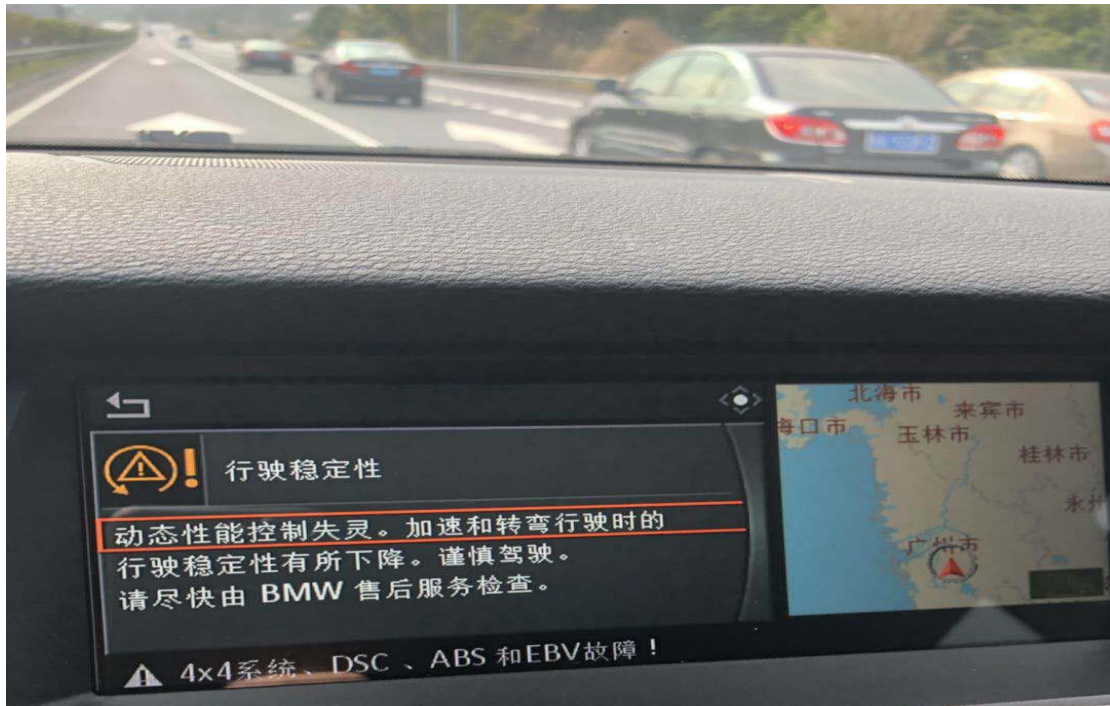
- 高速行驶中中央显示屏突然出现行驶稳定性故障，故障出现后，车辆行驶不稳，如下图；

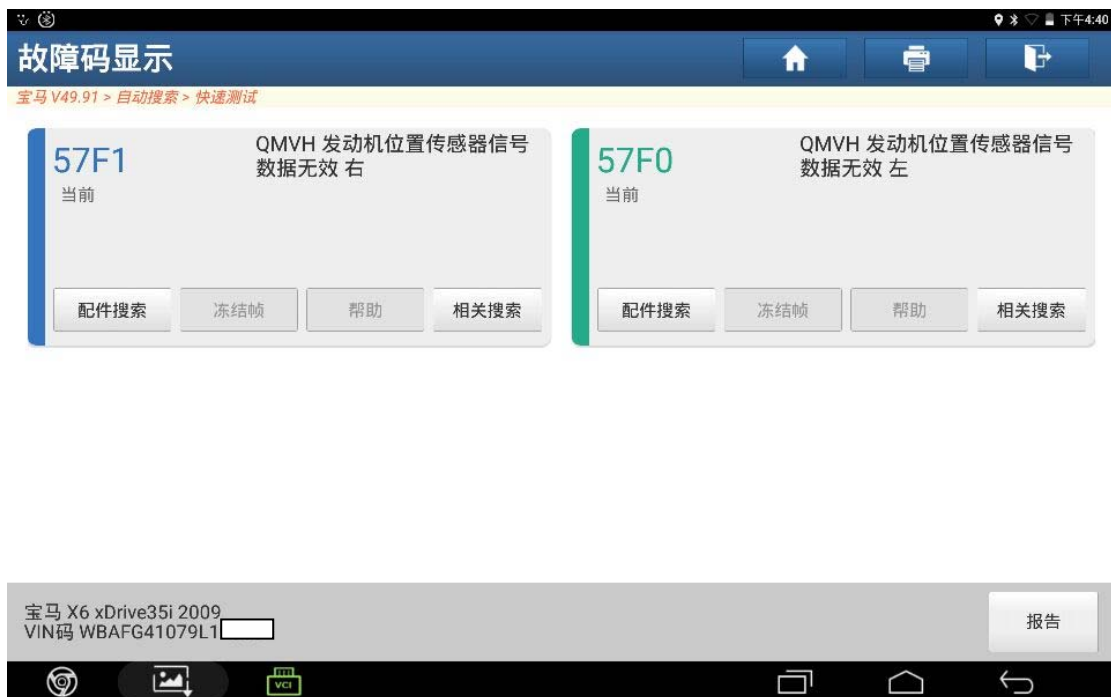
- 进入 QMHV 系统，读取有两个故障码，如下图；

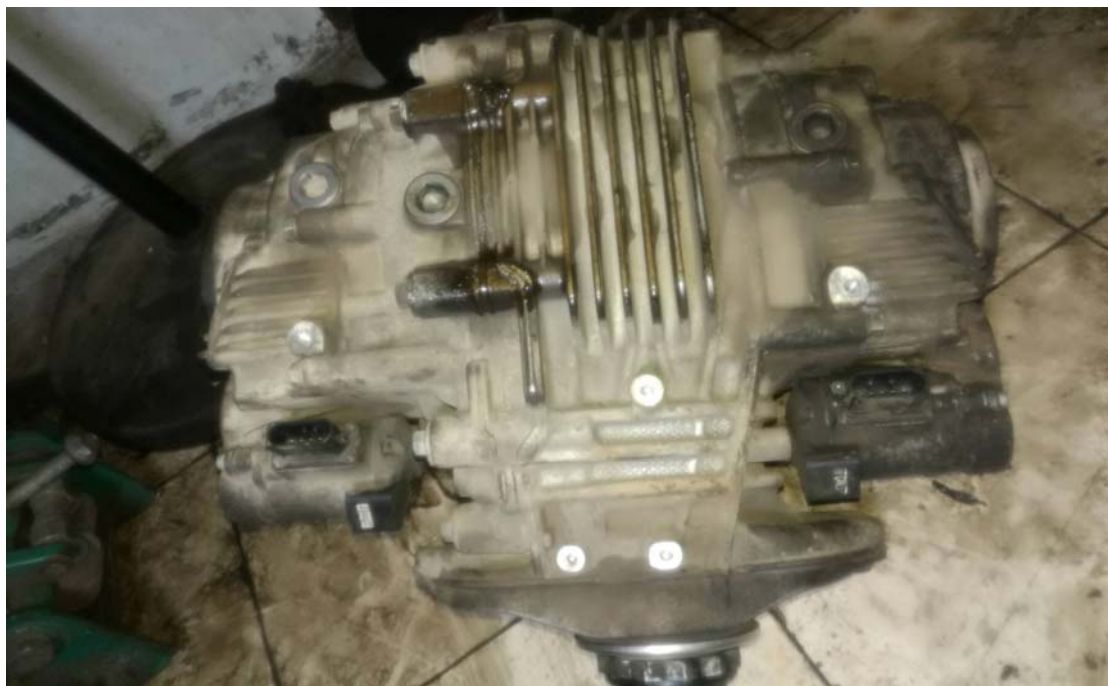
- 检查相关线路没问题，确定是（QMVH）电机损坏，只能更换二手总成，如下图；

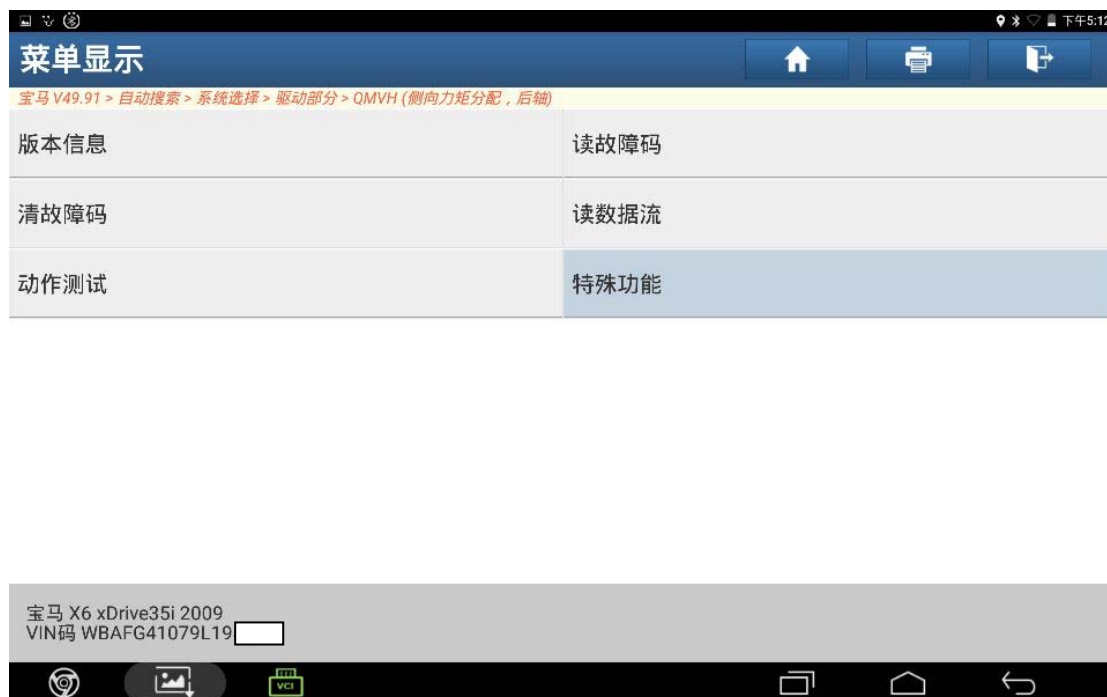
图 1

- 1). 更换总成后进入 QMVH 系统后点击进入“特殊功能”，如图 1；

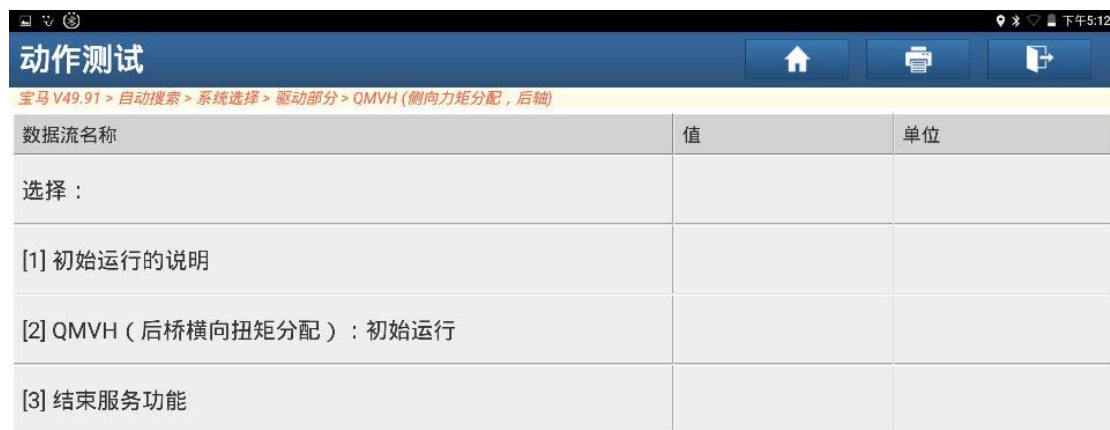
图 3

- 3). 选择 “[2]QMVH (后桥横向扭矩分配): 初始运行”，如图 3；

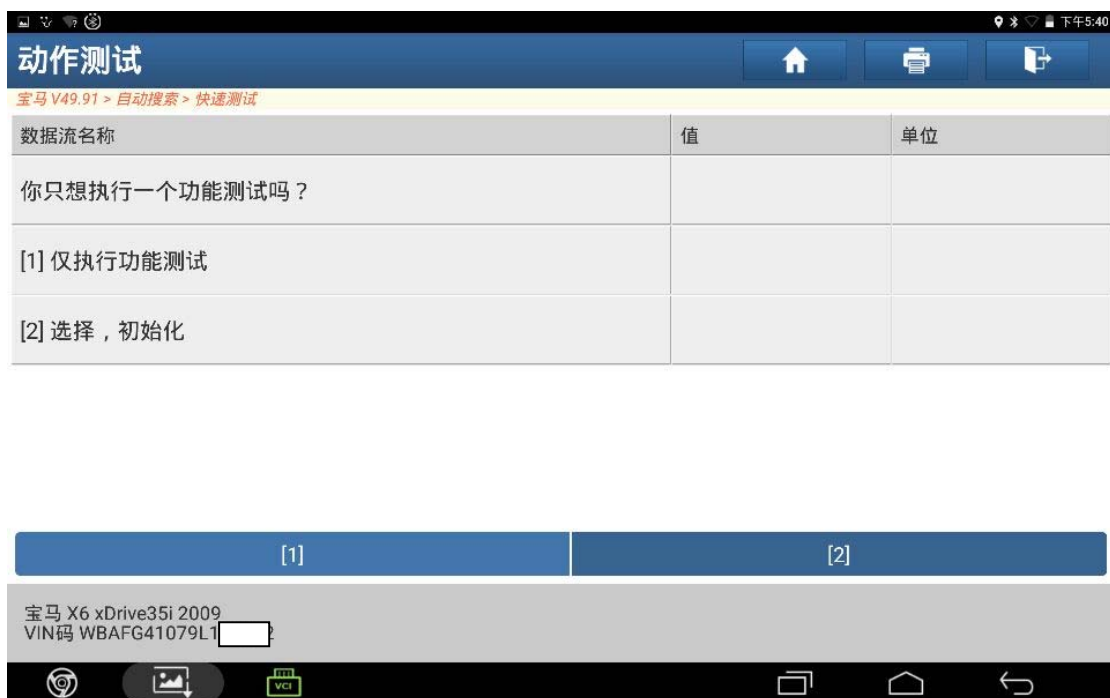
图 4

4). 选择 “[2]选择，初始化”，如图 4；

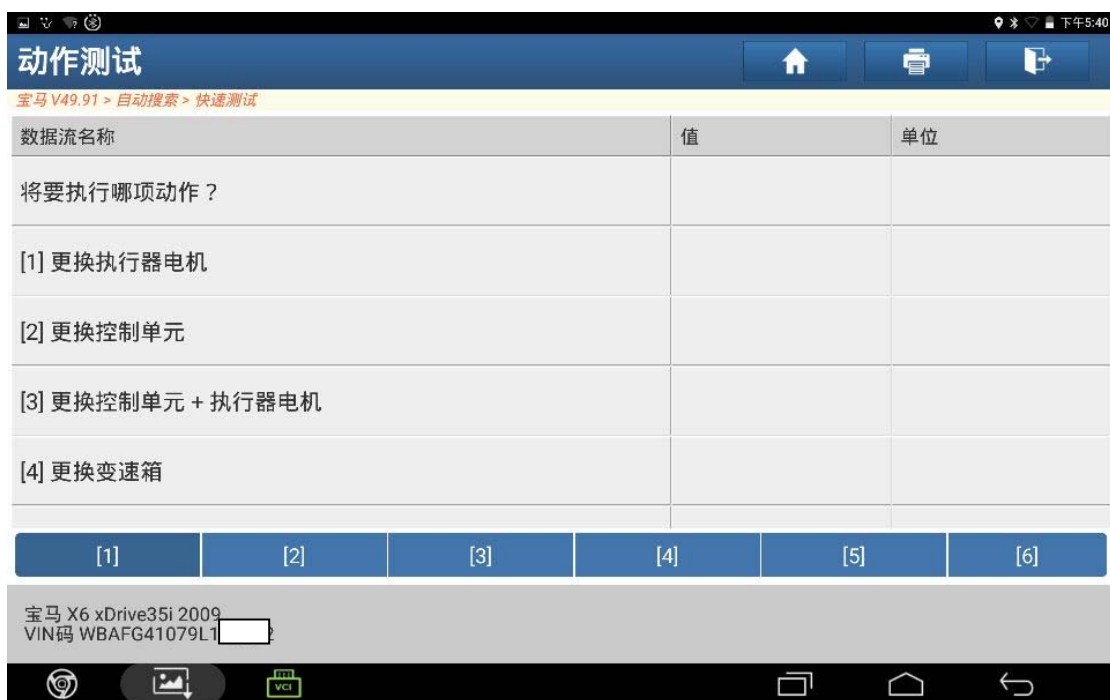
图 5

5). 选择 “[1]更换执行器电机”，如图 5；

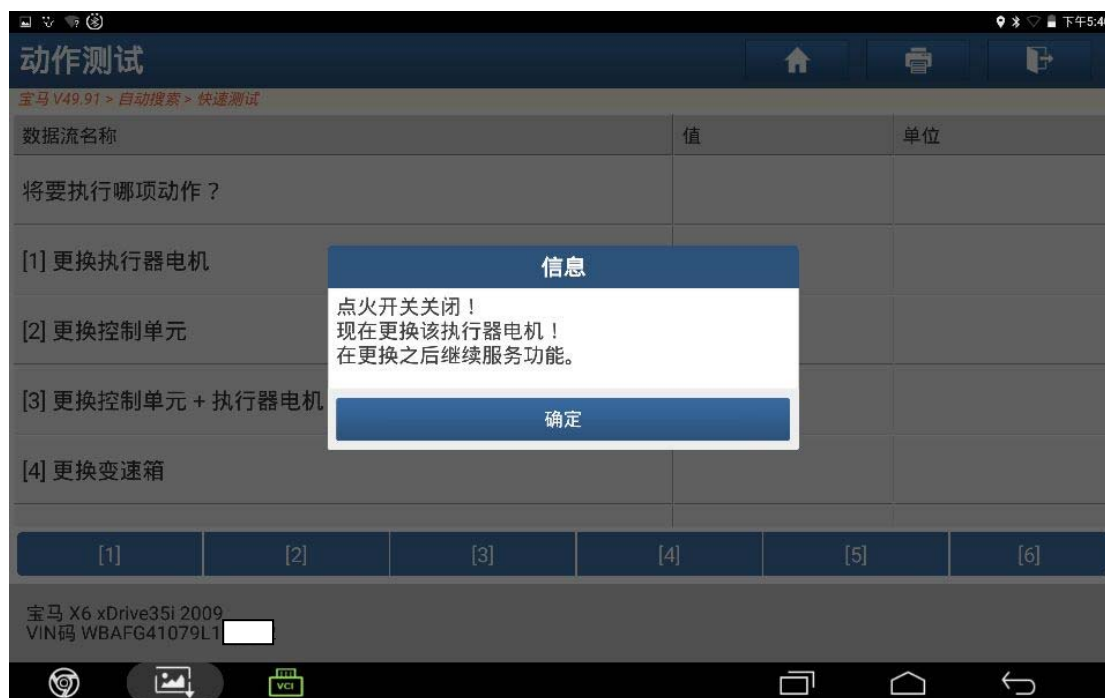
图 6

6). 按提示关闭点火开关，插上二手 QMVH 电机插头后按“确定”键，如图 6；

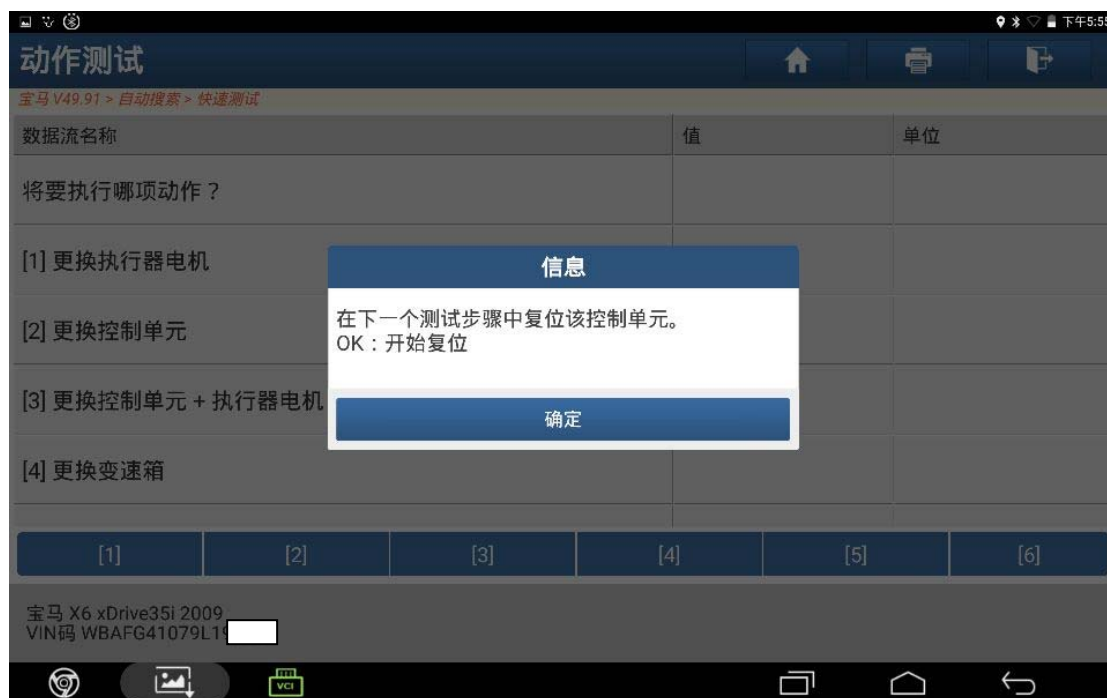
图 8

8). 按提示点击“确定”键，如图 8；

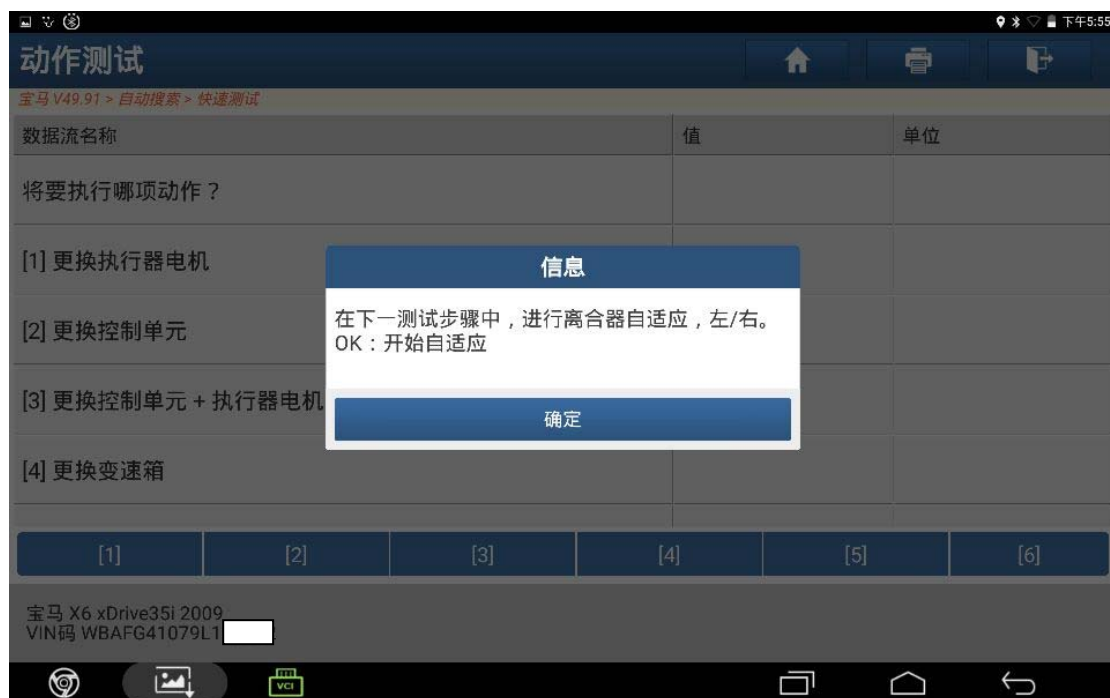
图 10

10). 点击“确定”键，如图 10;

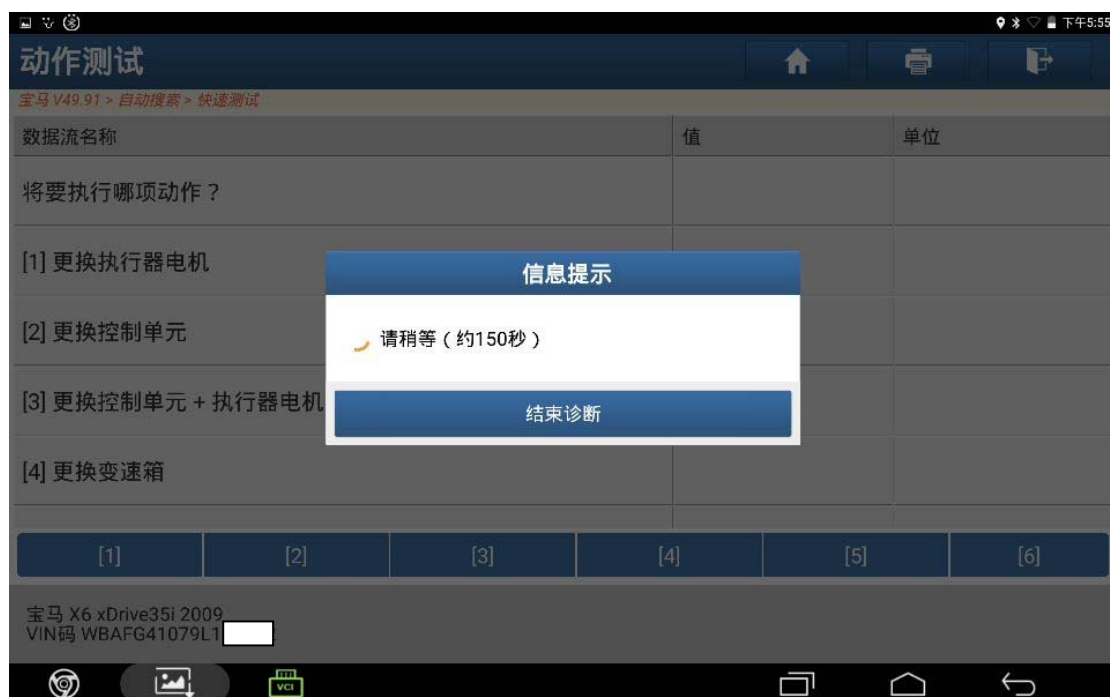
图 11

11). 程序执行中，等待 150 秒，如图 11;

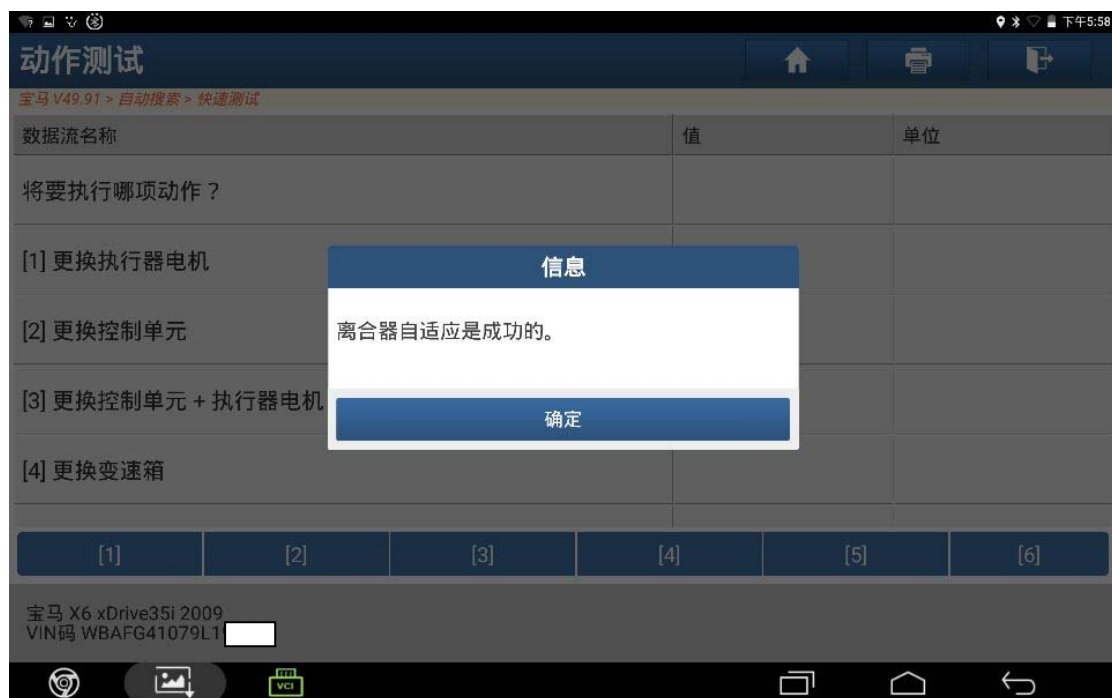
图 12

12). 自适应成功，点击“确定”，如图 12；

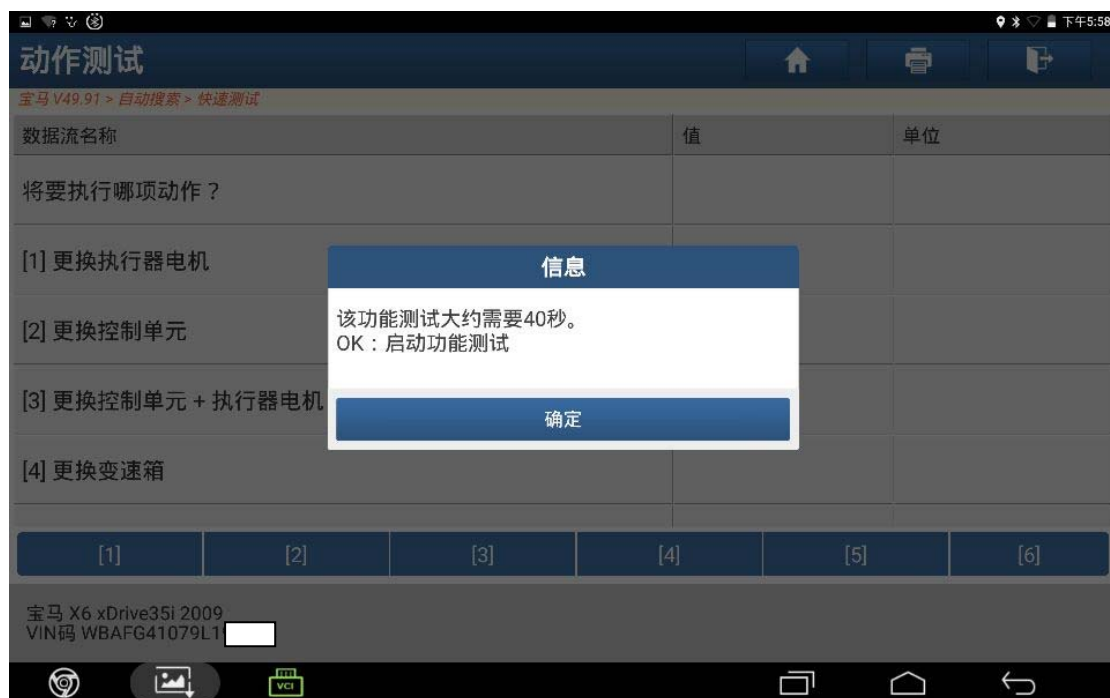
图 14

14). 等待大约 40 秒钟后点击“确定”，如图 14；

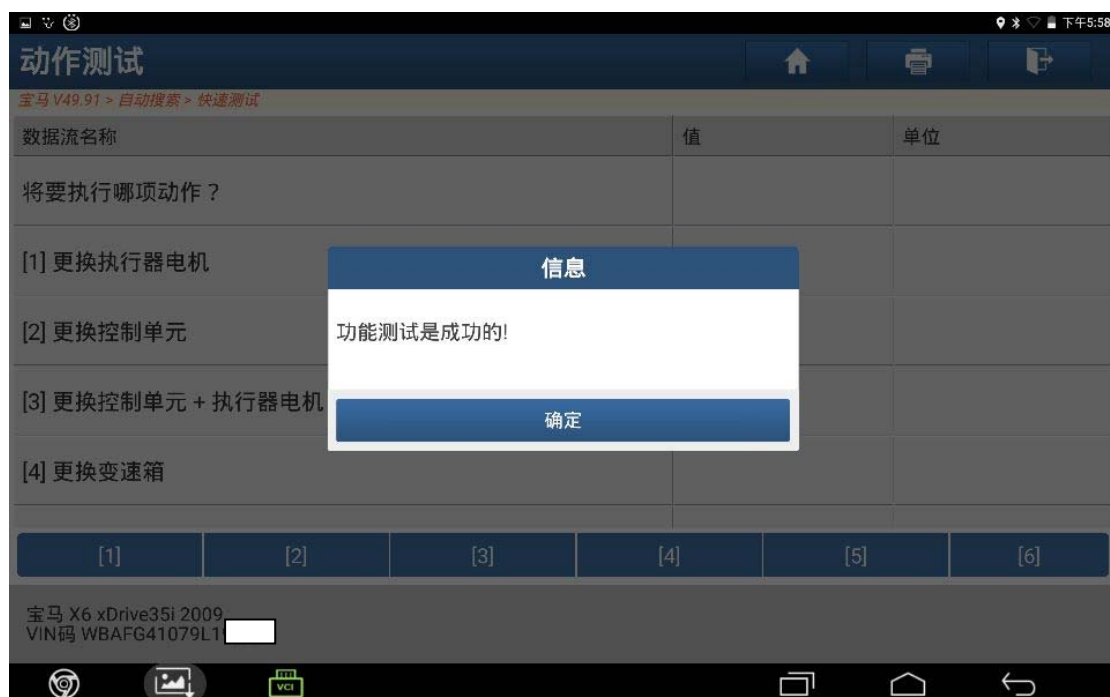
图 15

15). 功能测试成功，点击“确定”，如图 15；

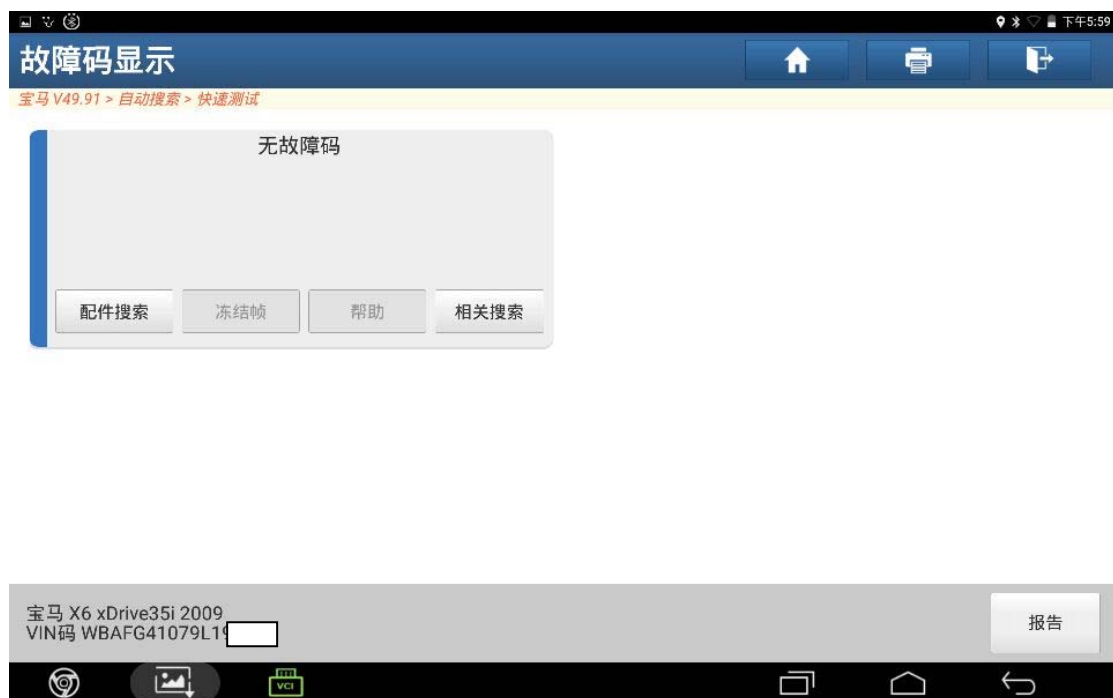
图 16

16). 进入系统读取无故障码，路试一切正常，更换二手 QMVH 匹配成功，如图 16；
