# 2014 年新款 GL8 清洗节气门后匹配方法

**实测车型：** 2014 年款别克 GL8，VIN 码：LSGUA84W5EE03\*\*\*\*，如下图；

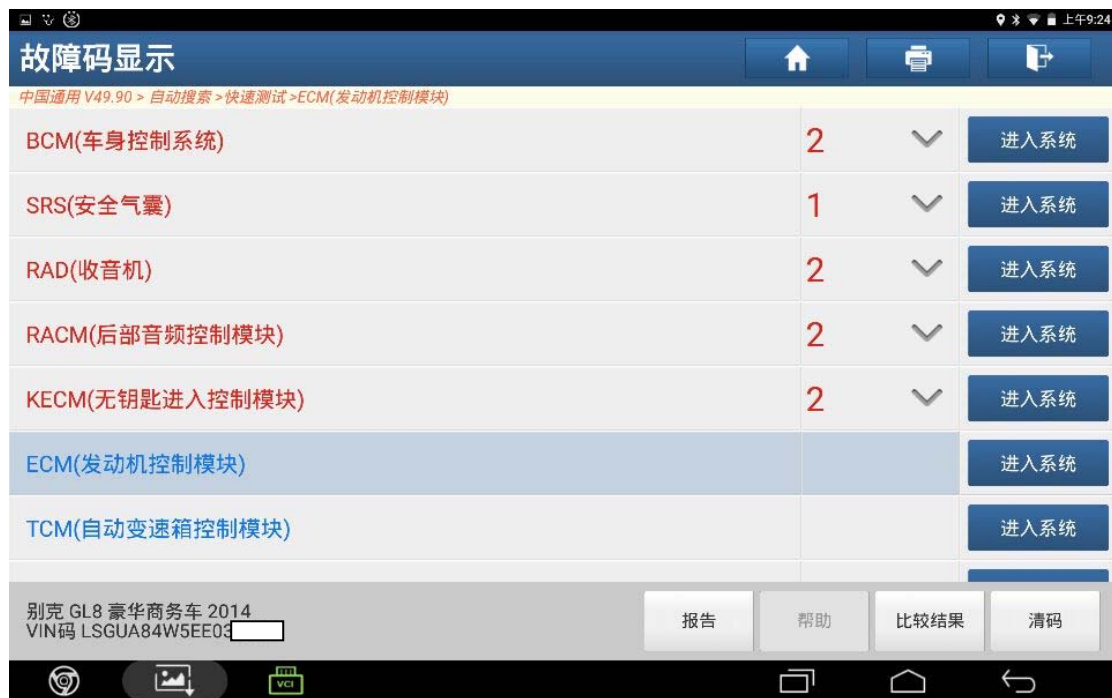
图 1

1). 进入“发动机控制模块”，如图 1；

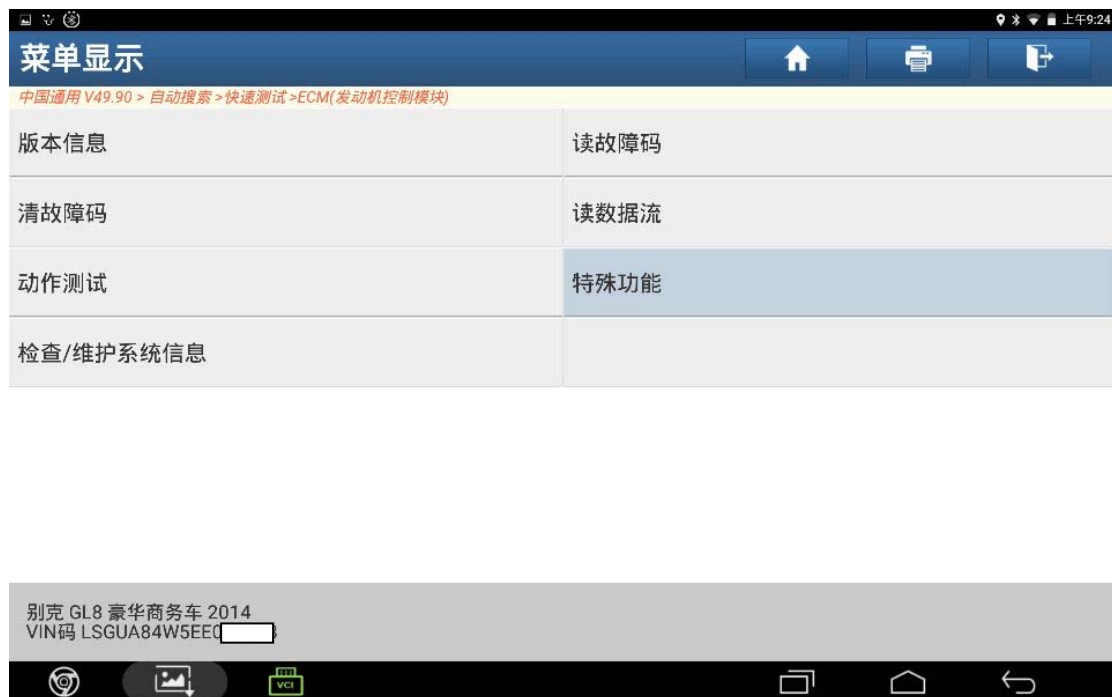
图 2

2). 选择“特殊功能”，如图 2；

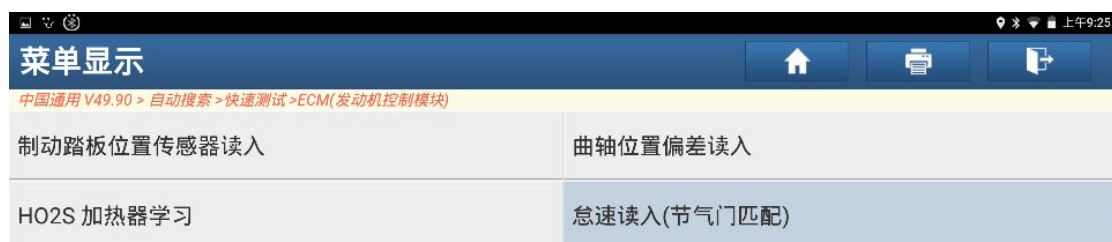
图 4

4). 选择“怠速读入（节气门匹配）”，如图 4；

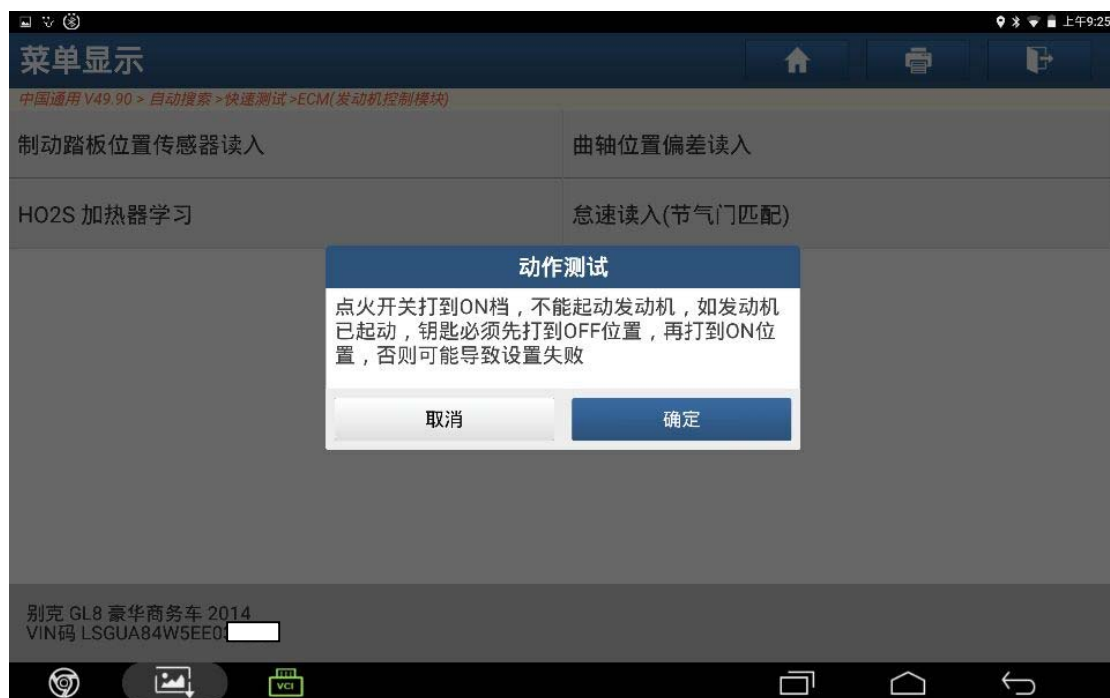
图 5

5). 阅读提示信息后点击“确定”，如图 5；

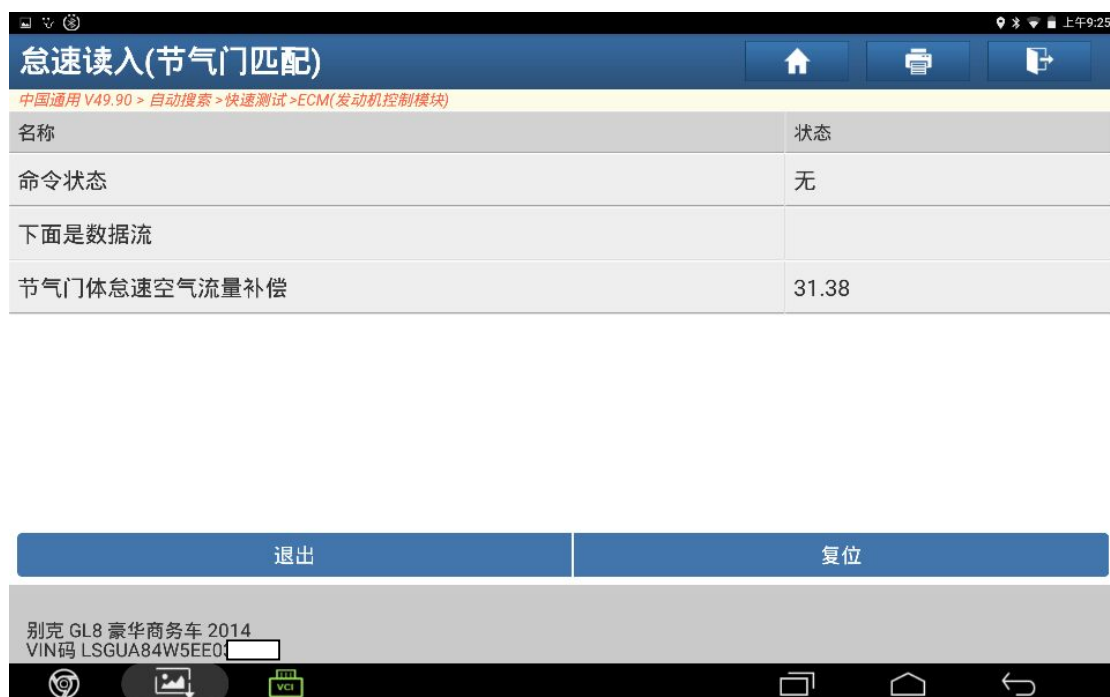
图 6

6). 未匹配前显示节气门空气流量补偿值 31.38，点击“复位”，如图 6；

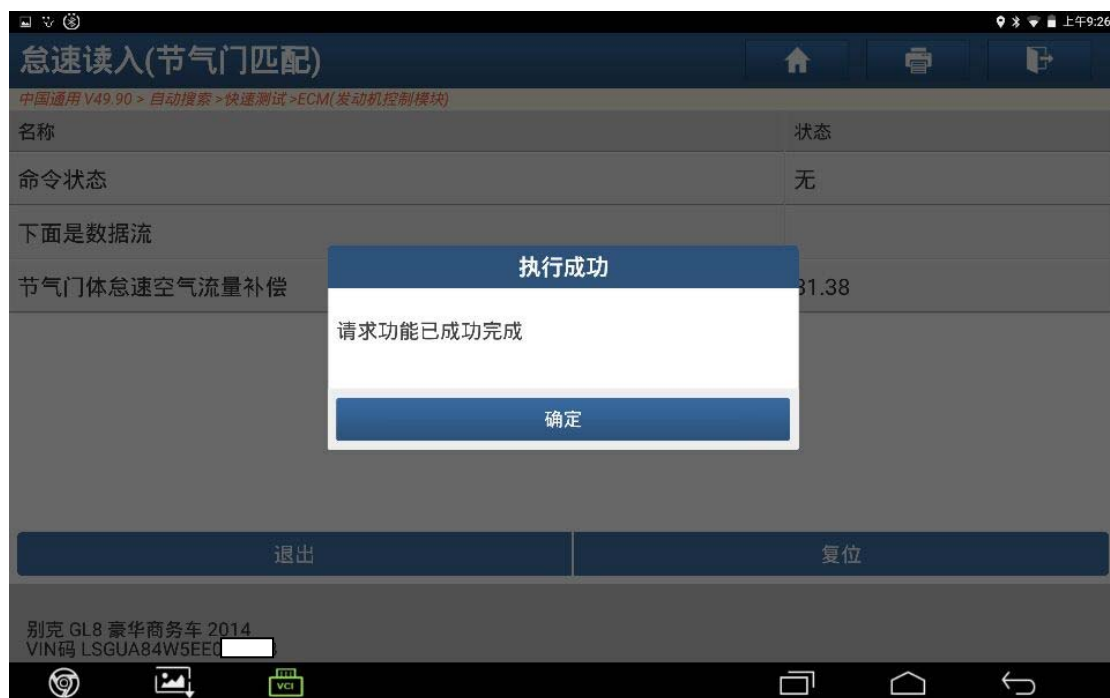
图 7

7). 点击“确定”，如图 7；

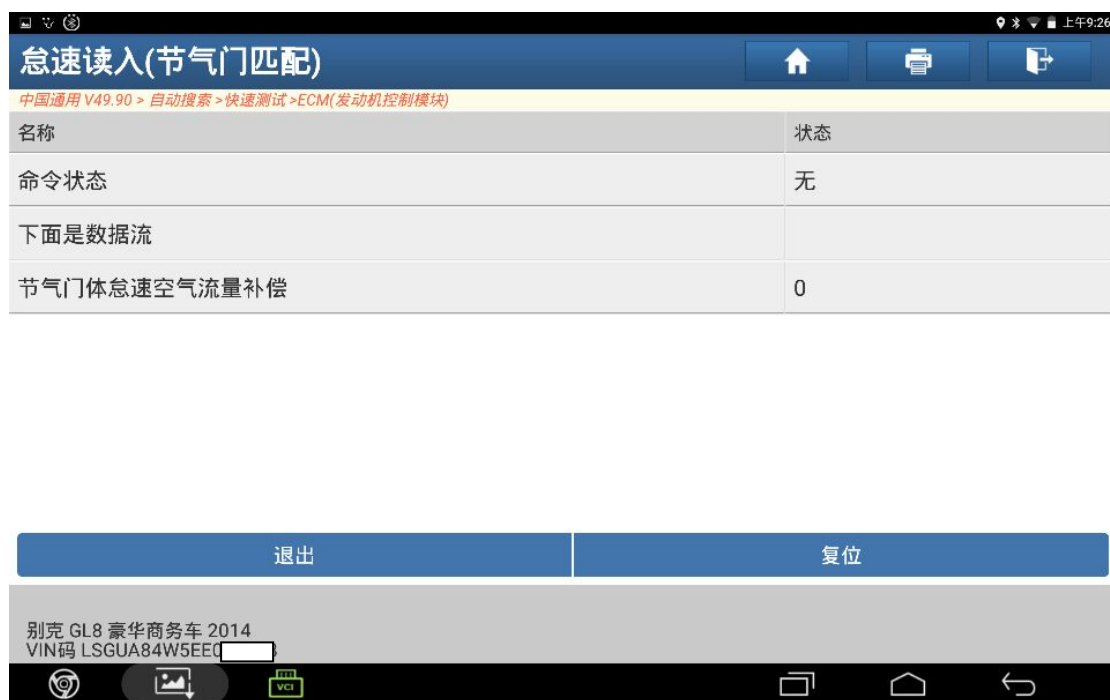
图 8

8). 匹配成功后显示节气门体怠速空气流量补偿值为 0，如图 8；

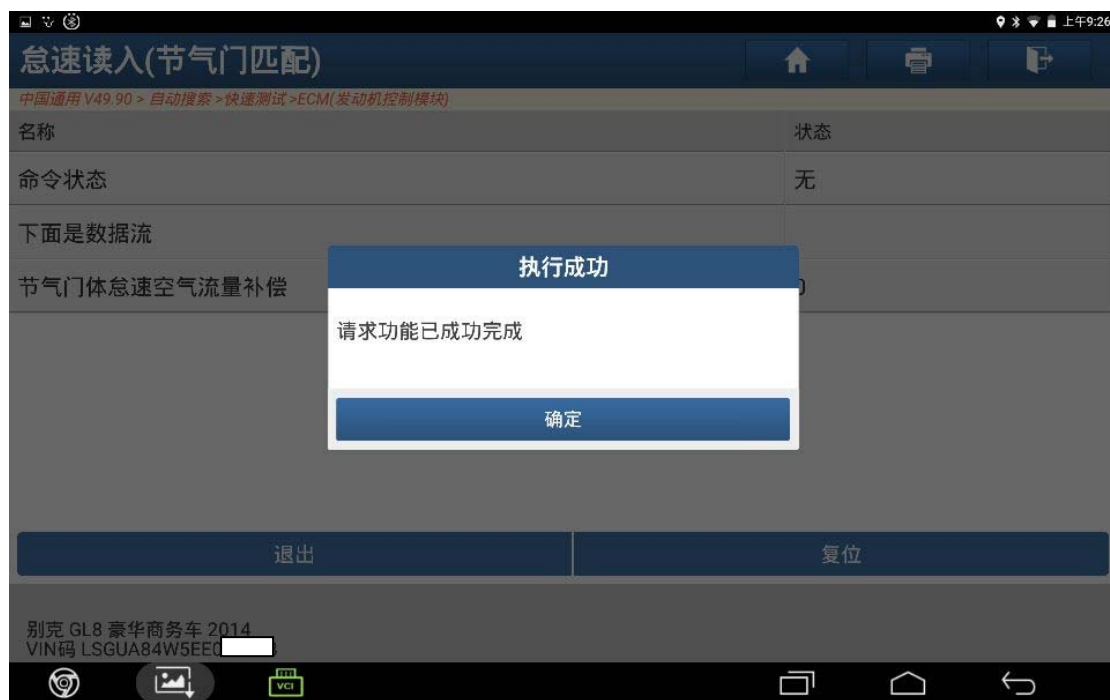
图 9

9). 匹配成功, 启动发动机路试一切正常, 如图 9;
