## 2011年宝马740Li 空调压缩机的磨合保护

**功能说明：** 更换新的空调压缩机后，必须对空调压缩机进行磨合才能正常使用。

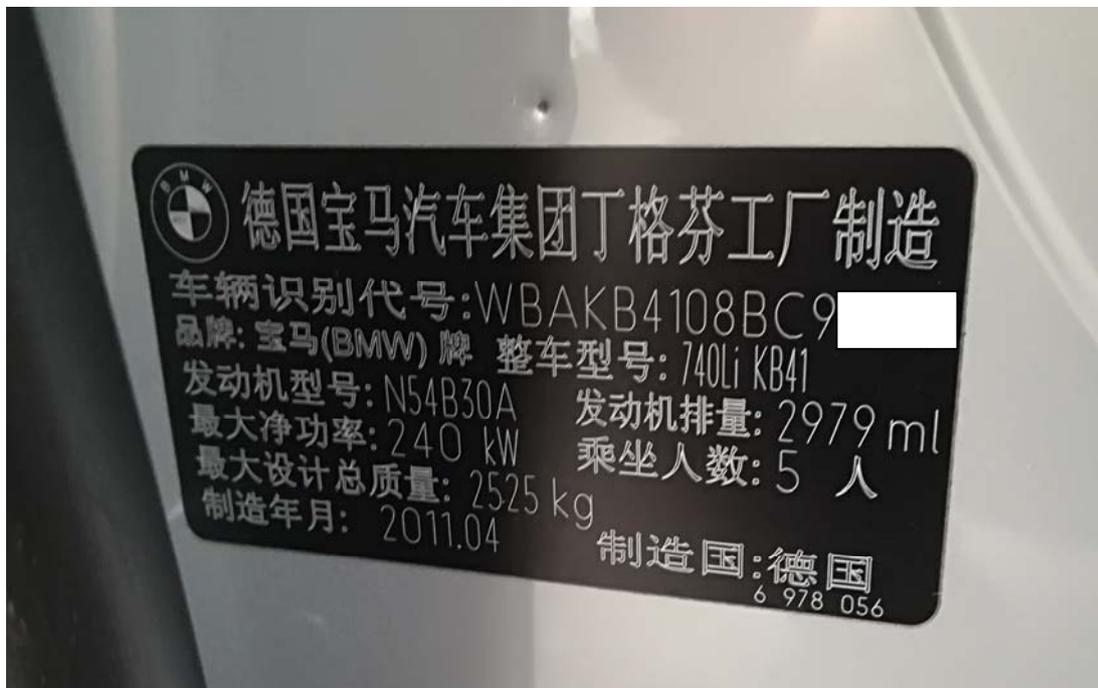
**实测车型：** 2011年宝马740Li, VIN码：WBAKB4108BC92\*\*\*\*, 如下图；

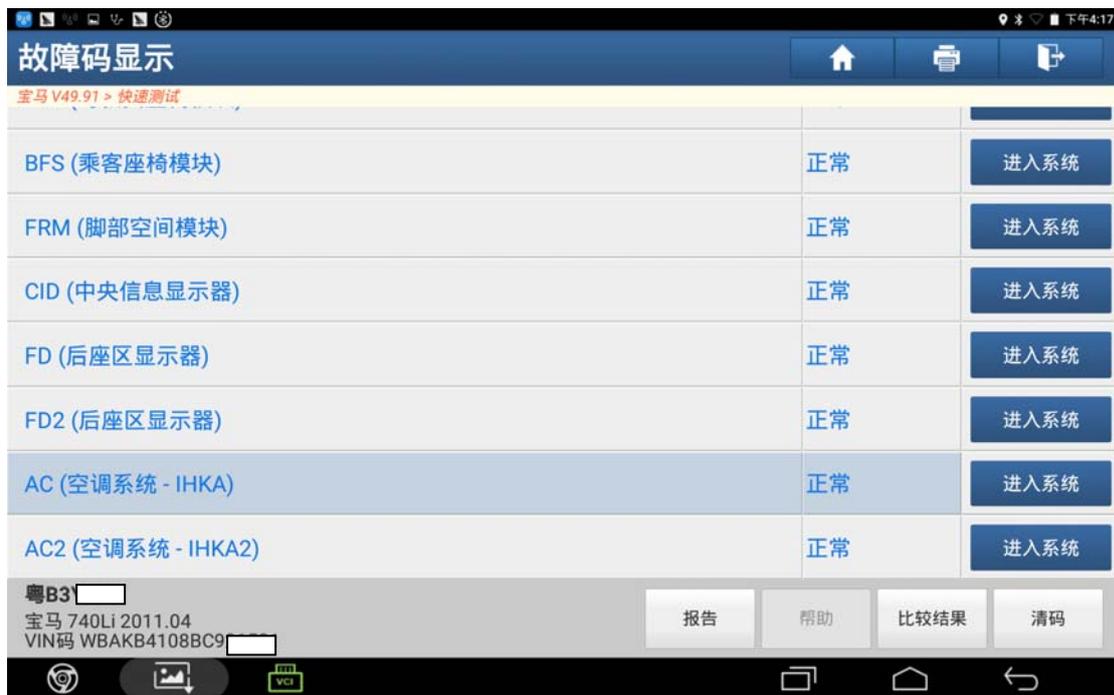
图 2

1). 选择“AC(空调系统)”如图 1;

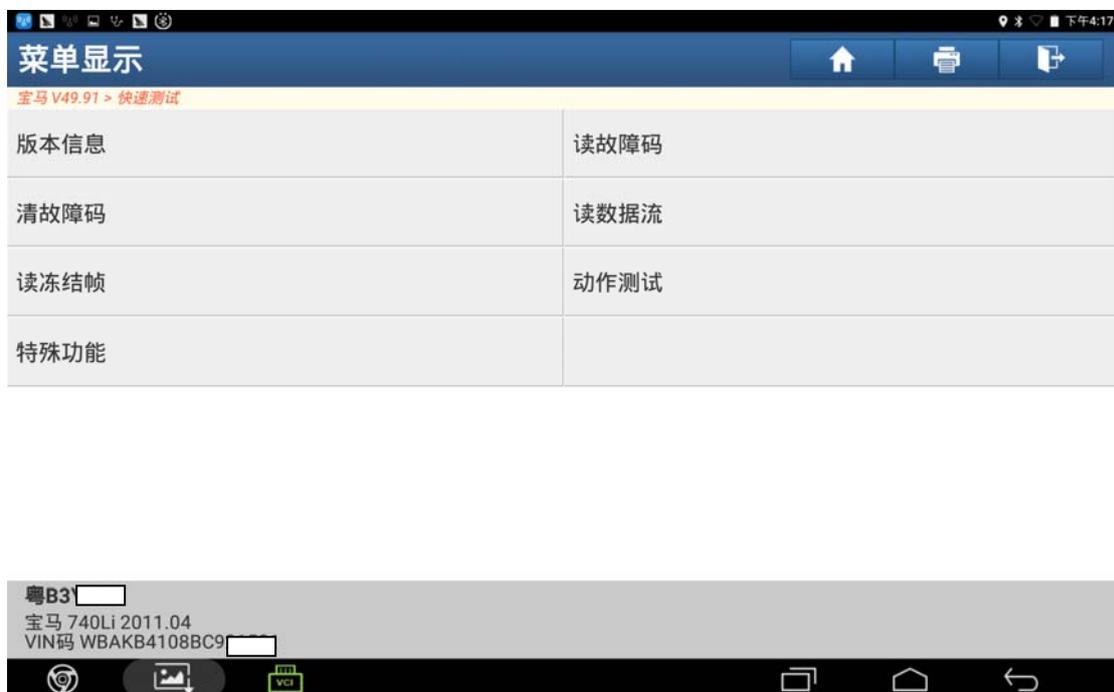
图 2

2). 选择“特殊功能”, 如图 2;

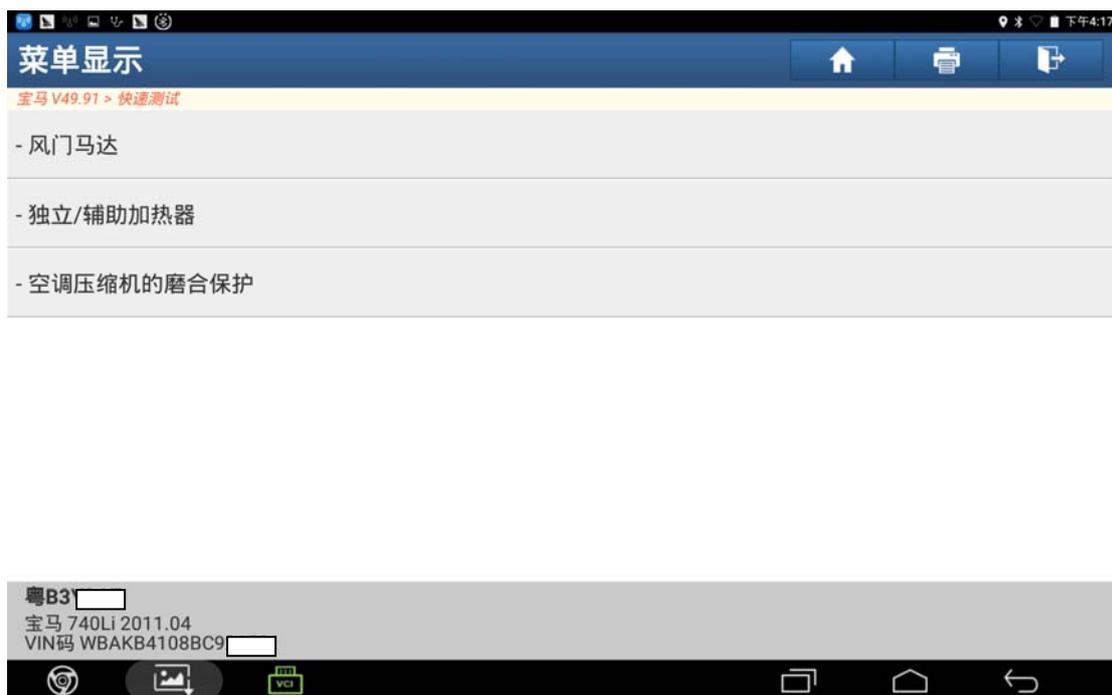
图 3

3). 选择“空调压缩机的磨合保护”，如图 3；

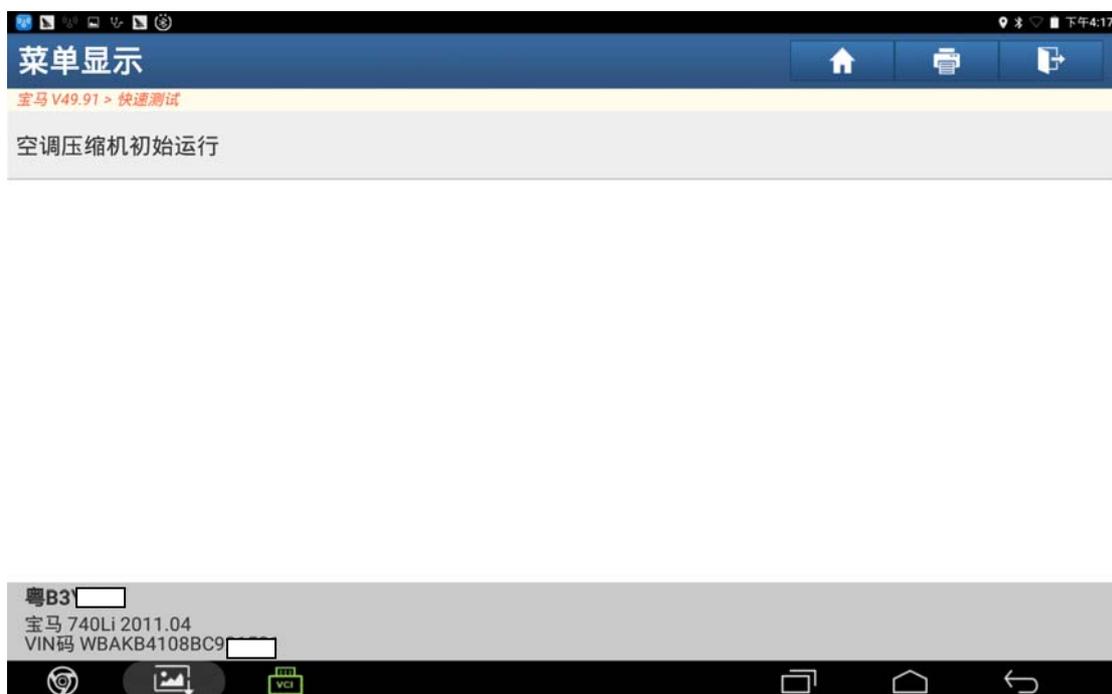
图 4

4). 点击“空调压缩机初始运行”，如图 4；

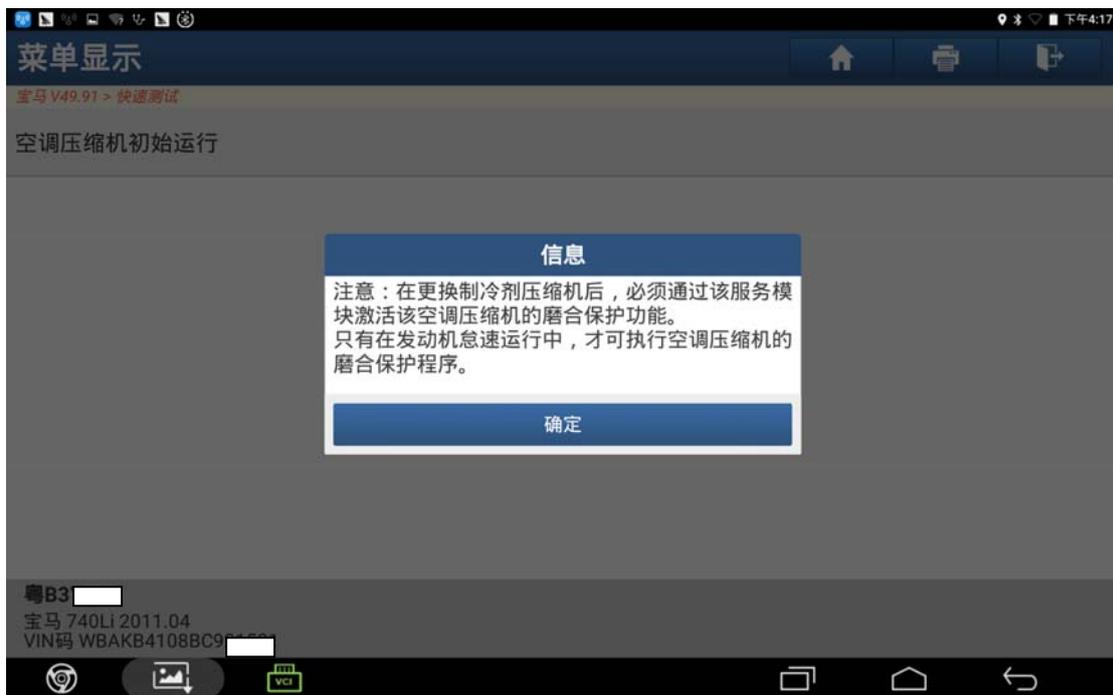
图 5

- 5). 在更换制冷剂压缩机后, 必须通过该服务模块激活空调压缩机的磨合保护功能。只有在发动机怠速运行中, 才可执行空调压缩机的磨合保护程序。点击“确定”如图 5;

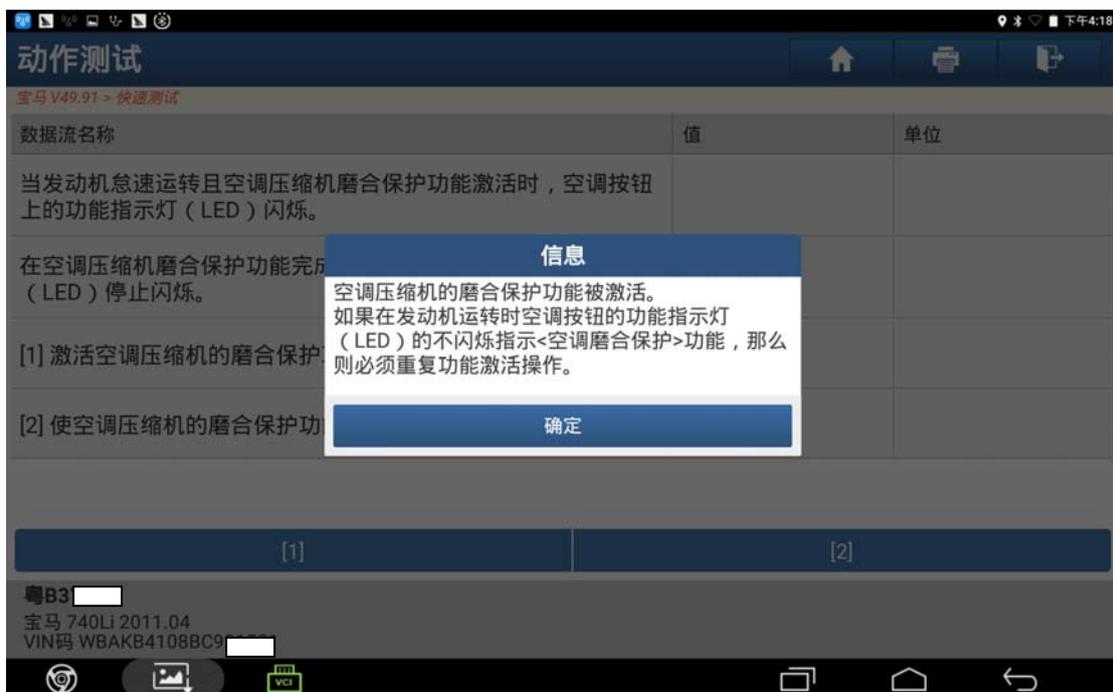
图 6

- 6). 空调压缩机的磨合保护功能被激活, 如果在发动机运转时空调按钮的功能指示灯 (LED) 不闪烁指示<空调磨合保护>功能, 那么则必须重复功能激活操作。点击“确定”, 如图 6;

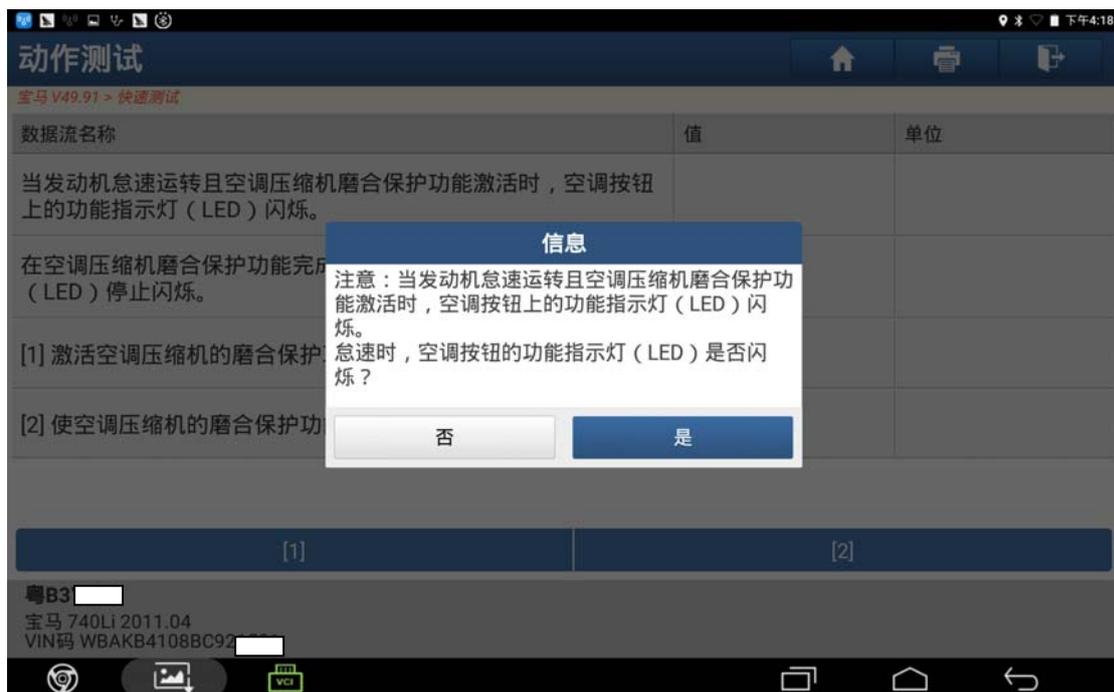
图 7

- 7). 当发动机怠速运转且空调压缩机磨合保护功能激活时，空调按钮的功能指示灯（LED）闪烁，点击“是”进入下一步，如图 7；

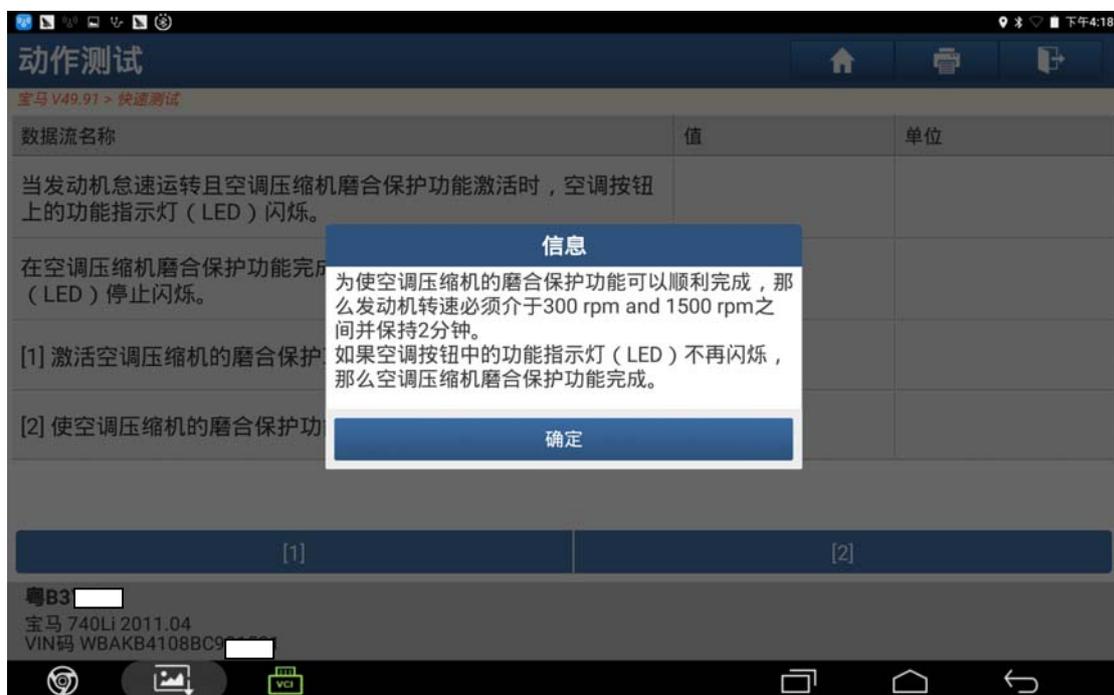
图 8

- 8). 为使空调压缩机的磨合保护功能可以顺利完成，那么发动机转速必须介于 300rpm 与 1500rpm 之间并保持 2 分钟。如果空调按钮中的功能指示灯（LED）不再闪烁，那么空调压缩机磨合保护功能完成。如图 8；

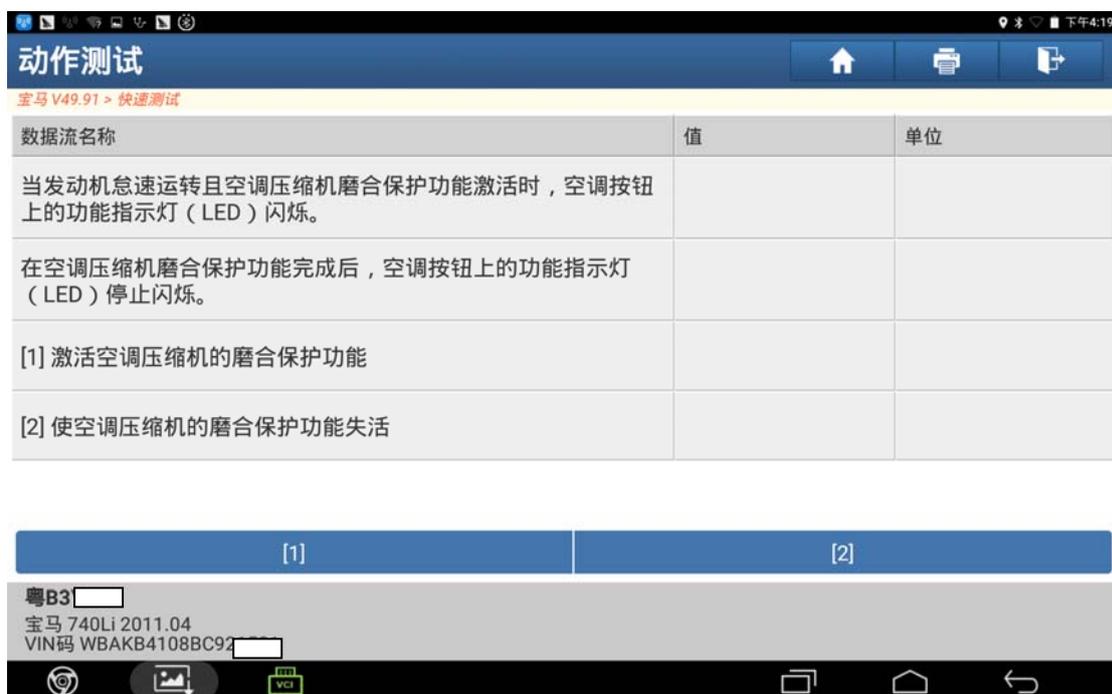
图 10

10). 点击“使空调压缩机的磨合保护功能失活”，如图 10；

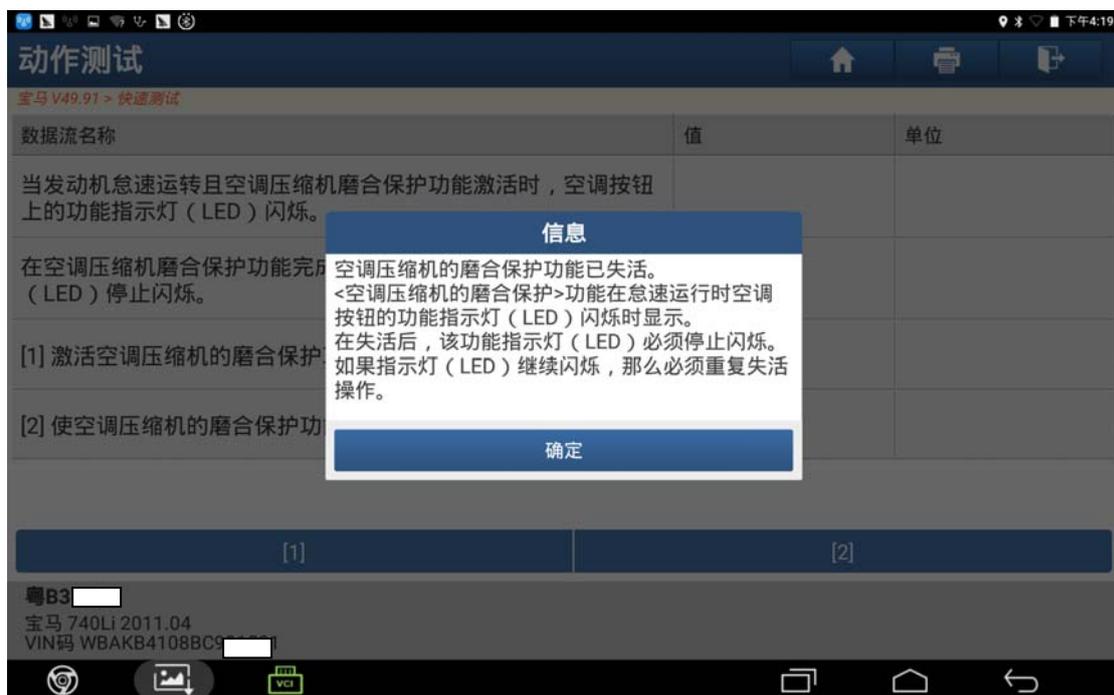
图 11

- 11). 空调压缩机的磨合保护功能已失活，在失活后，该功能指示灯（LED）必须停止闪烁，如果指示灯（LED）继续闪烁，那么必须重复失活操作。点击“确定”如图 11；

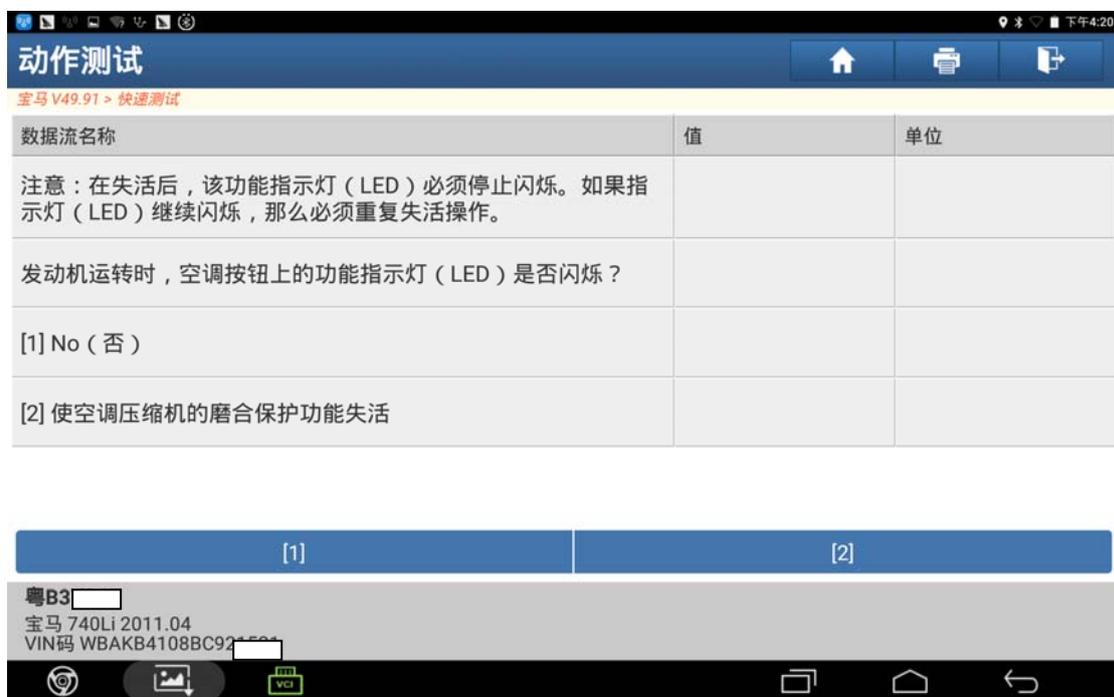
图 12

- 12). 发动机运行时，空调按钮的功能指示灯（LED）是否闪烁。点击“[1]NO(否)”如图 12；
