2011 年宝马 730Li 后刹车片保养归零

实测车型：2011 年宝马 730Li，VIN 码：WBAKB2103BC68****，如下图；

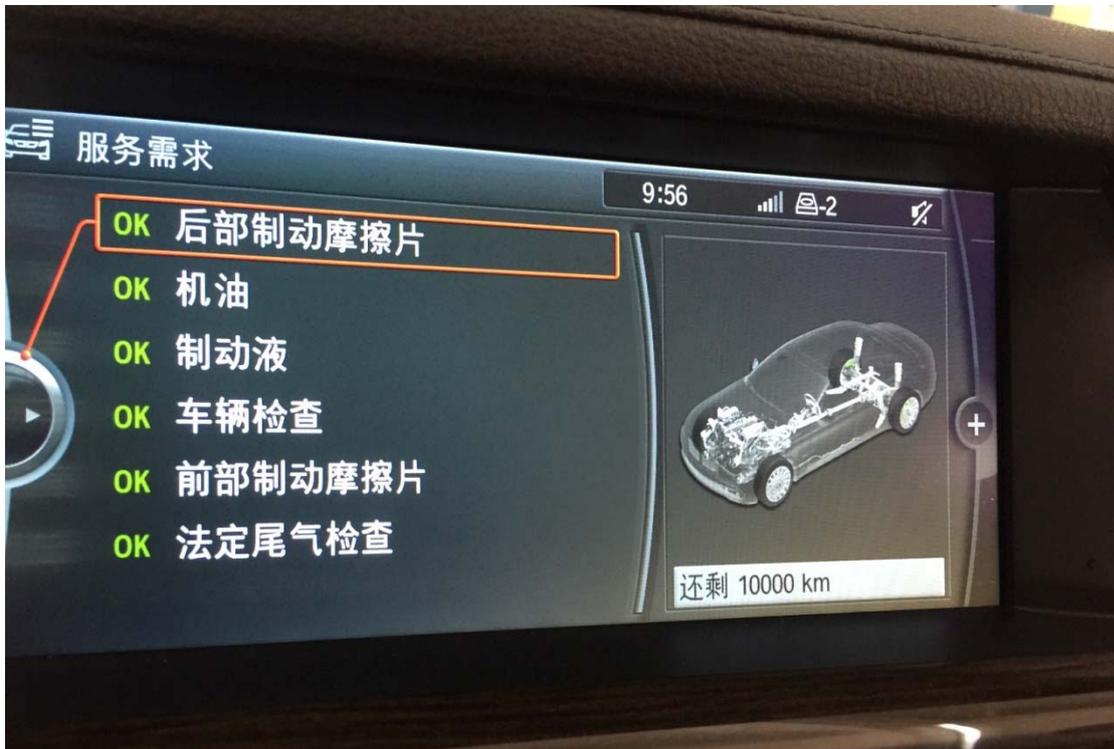
- 宝马 730li 更换后刹车片后，需要执行保养归零功能。
- 中控显示屏，服务需求显示：后部制动摩擦片，还剩 10000KM，如下图；

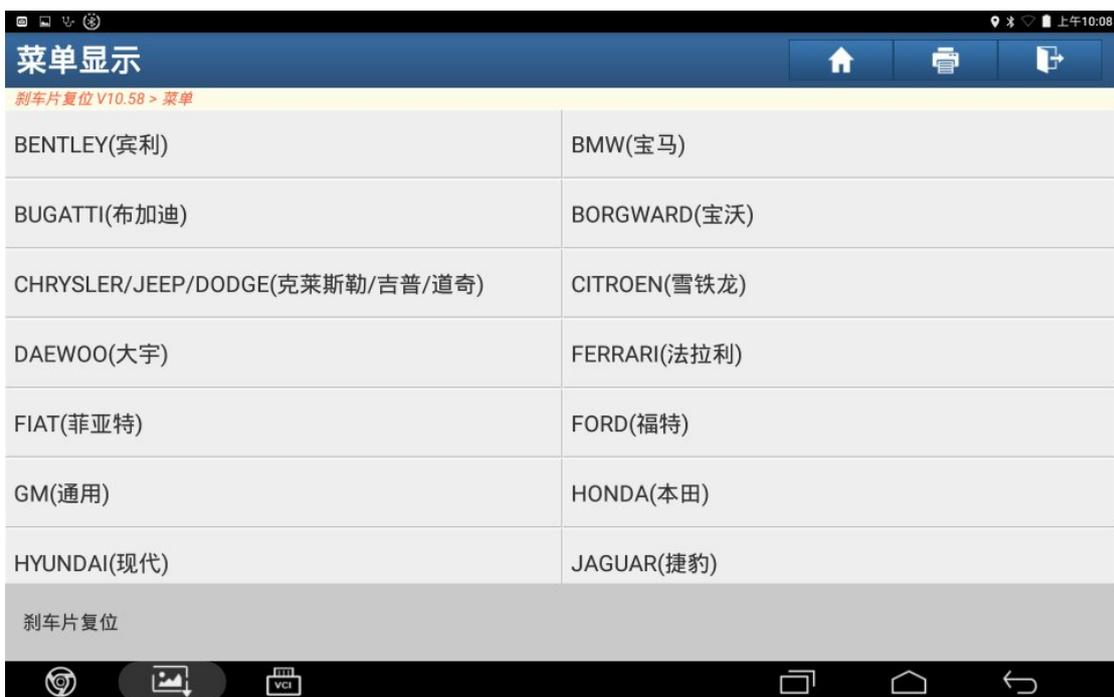
图 1

- 1). 选择“刹车片复位”这个特殊功能，然后选择“BMW（宝马）”，如图 1；

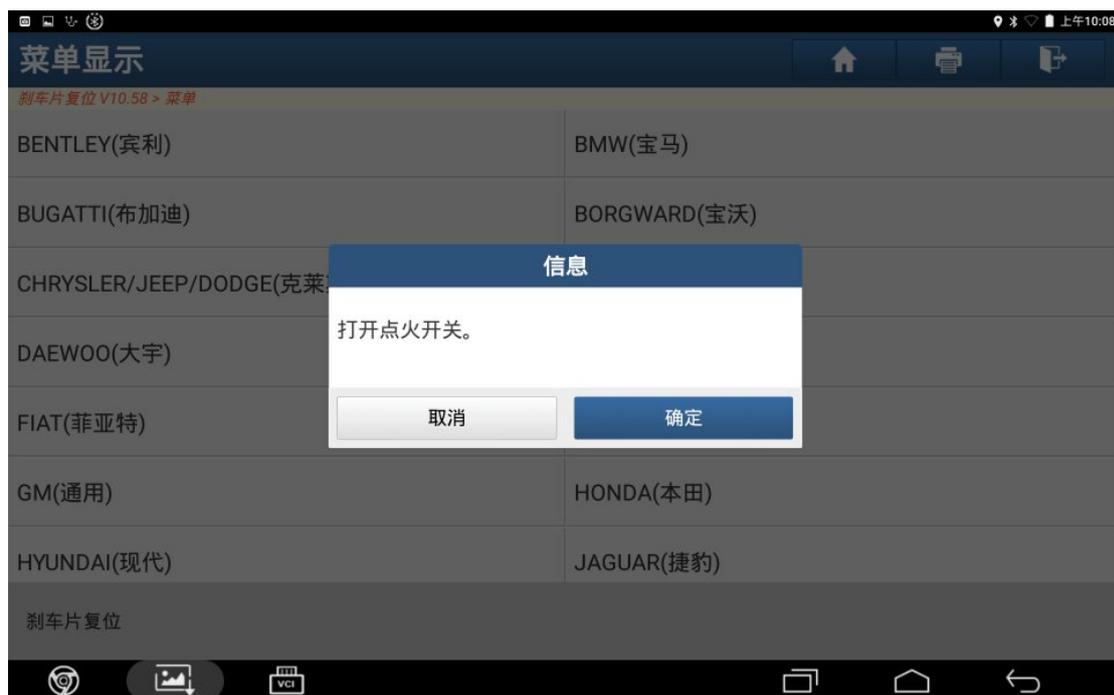
图 2

2). 打开点火开关，点“确定”，如图 2；

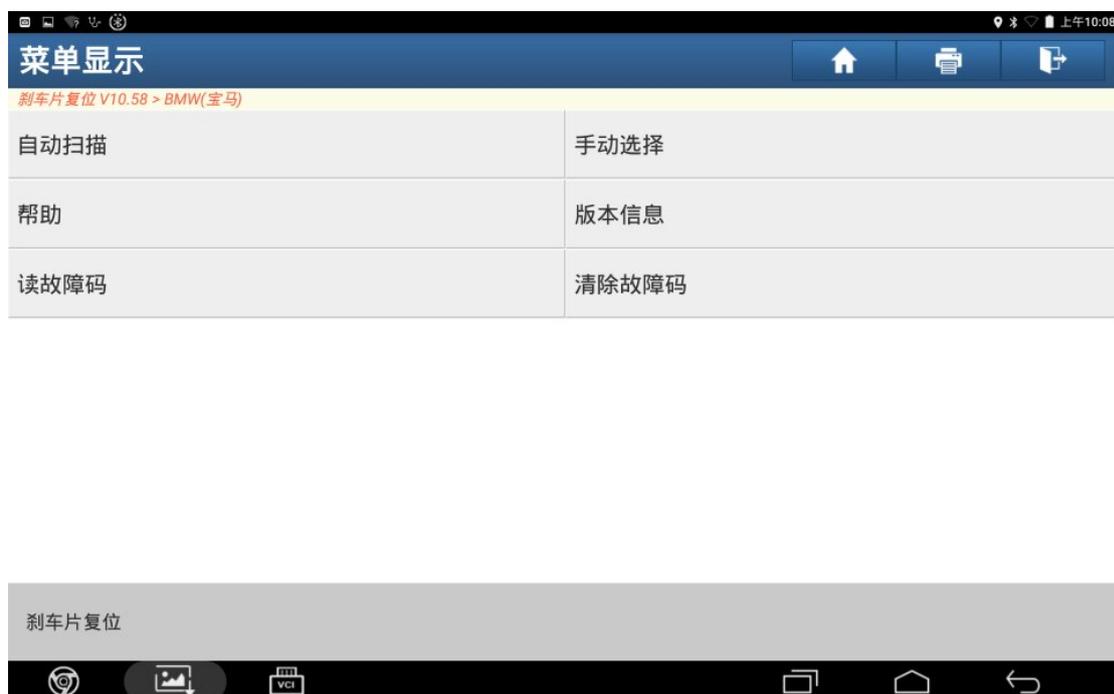
图 3

3). 选择“自动扫描”，如图 3；

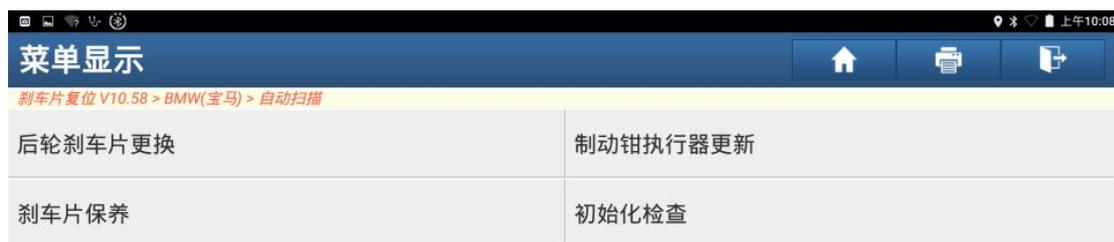
图 4

4). 选择“刹车片保养”，如图 4；

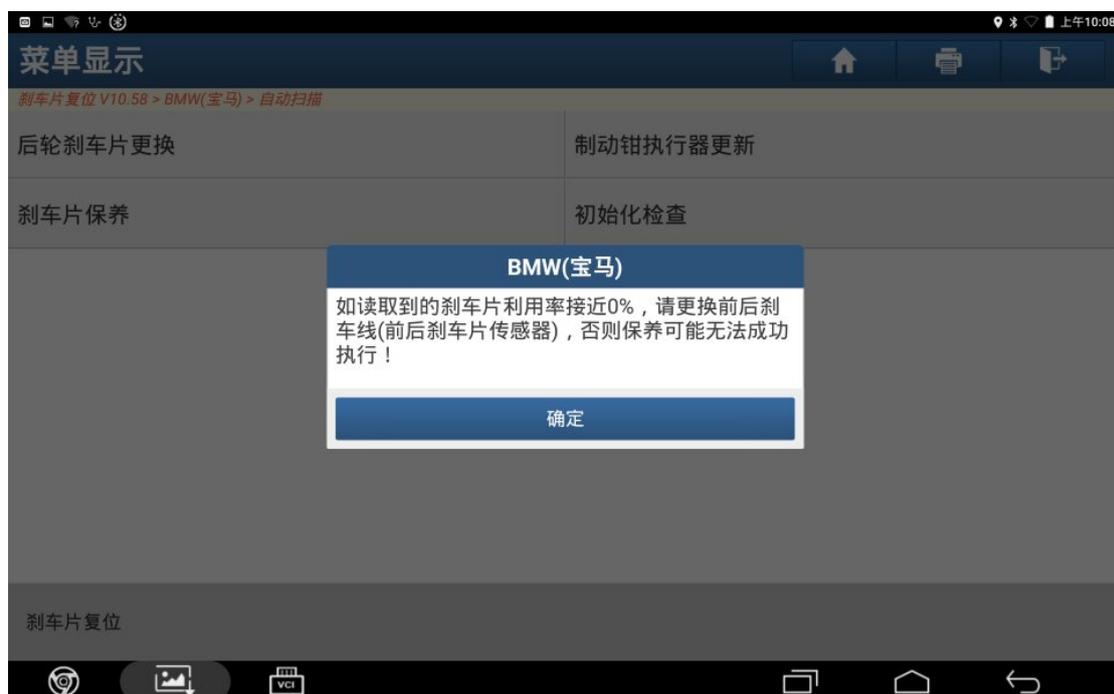
图 5

5). 点“确定”继续，如图 5；

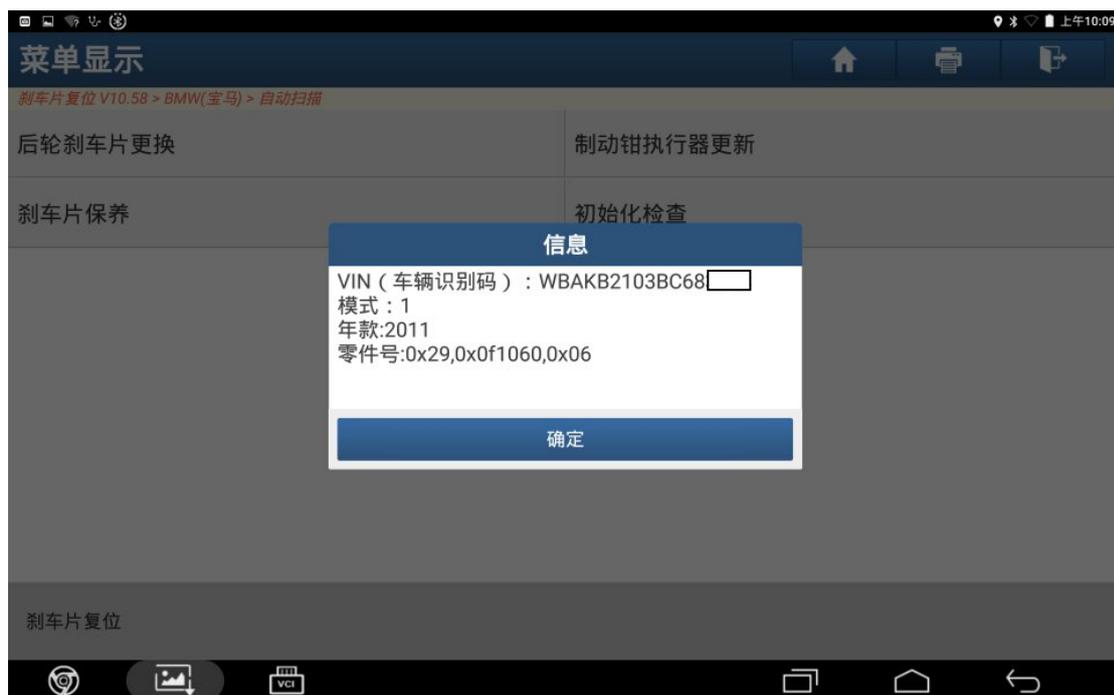
图 6

6). 确认车型信息正确, 点“确定”, 如图 6;

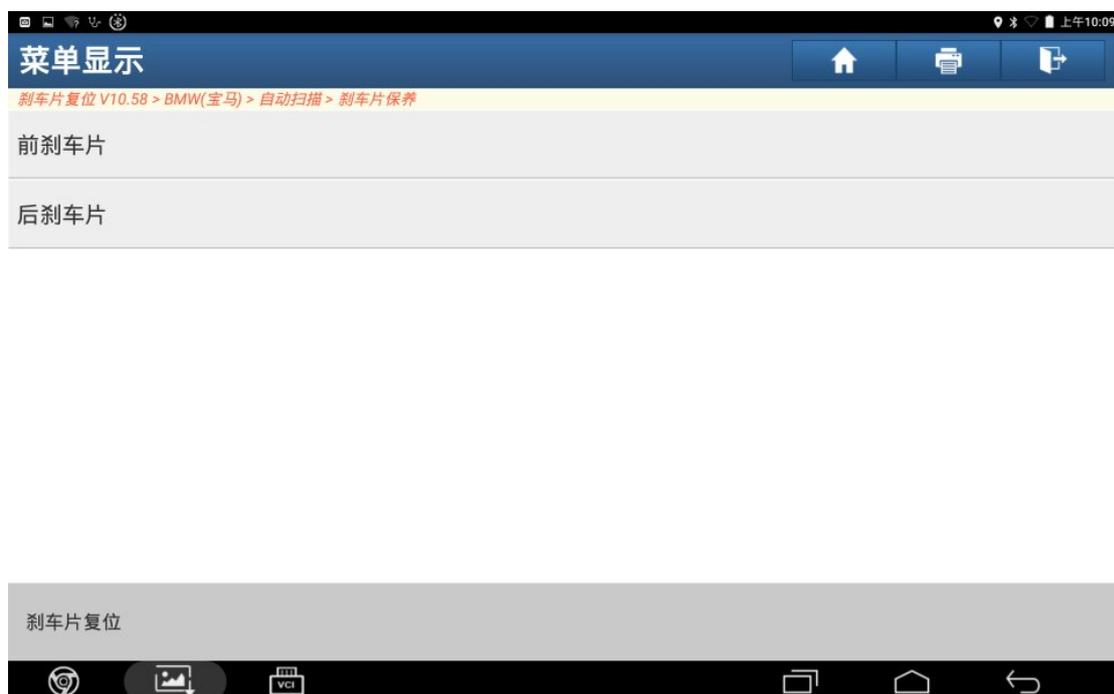
图 7

7). 选择“后刹车片”, 如图 7;

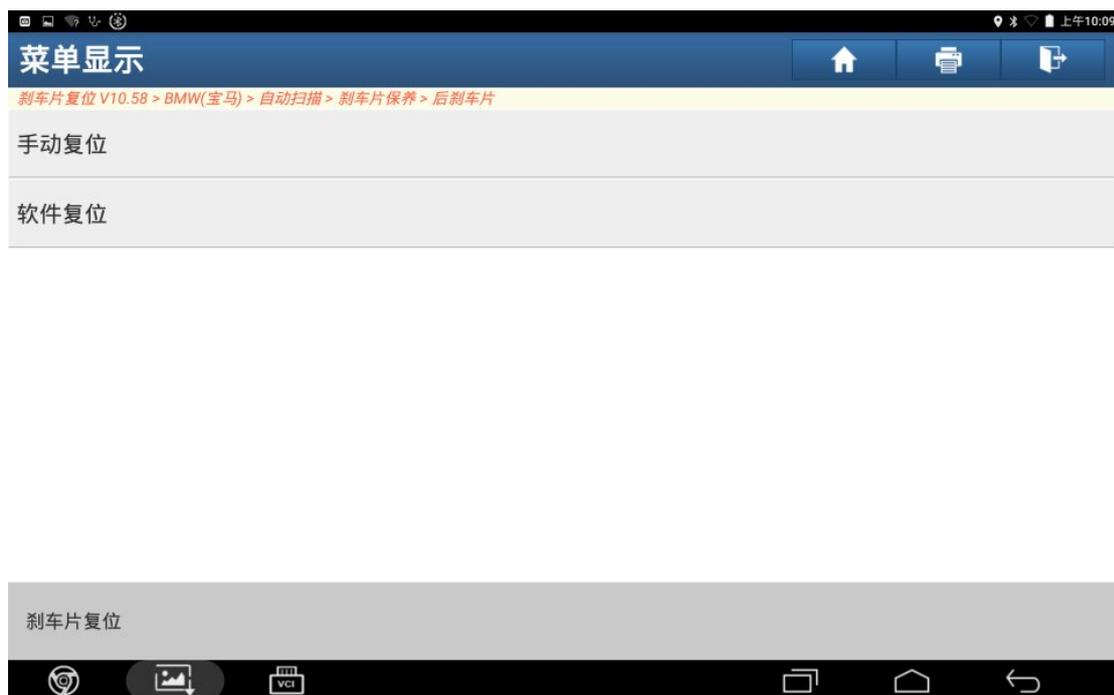
图 8

8). 选择“软件复位”，如图 8；

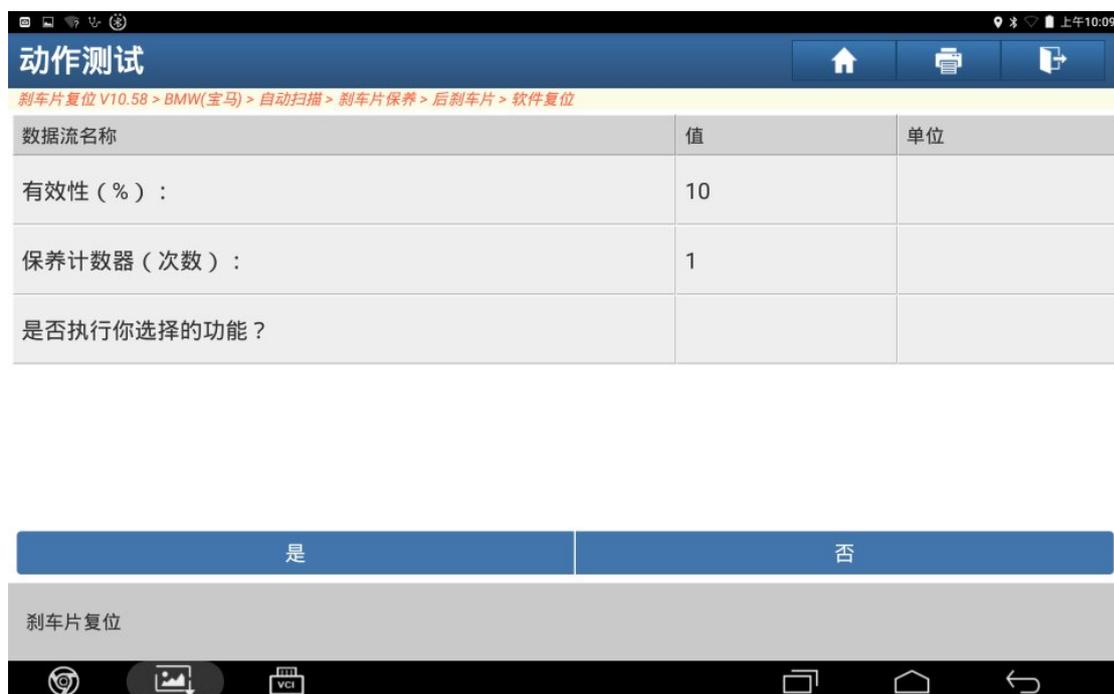
图 9

9). 归零前, 后刹车片有效率为: 10%, 点“是”, 执行复位功能, 如图 9;

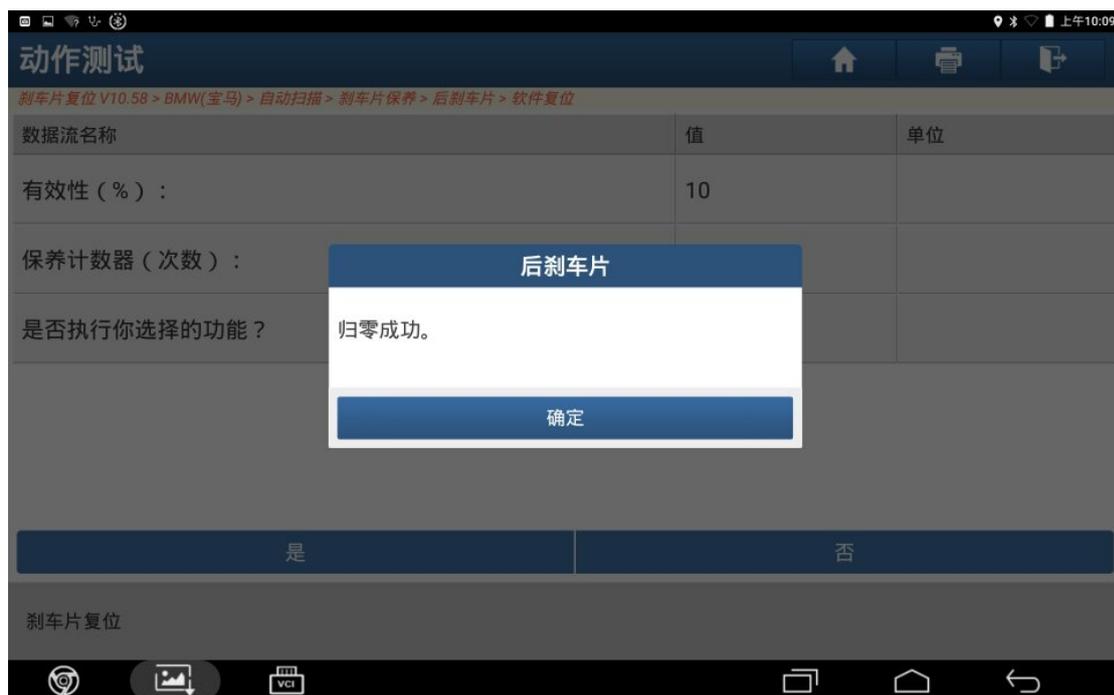
图 10

10). 归零成功，点“确定”，如图 10；

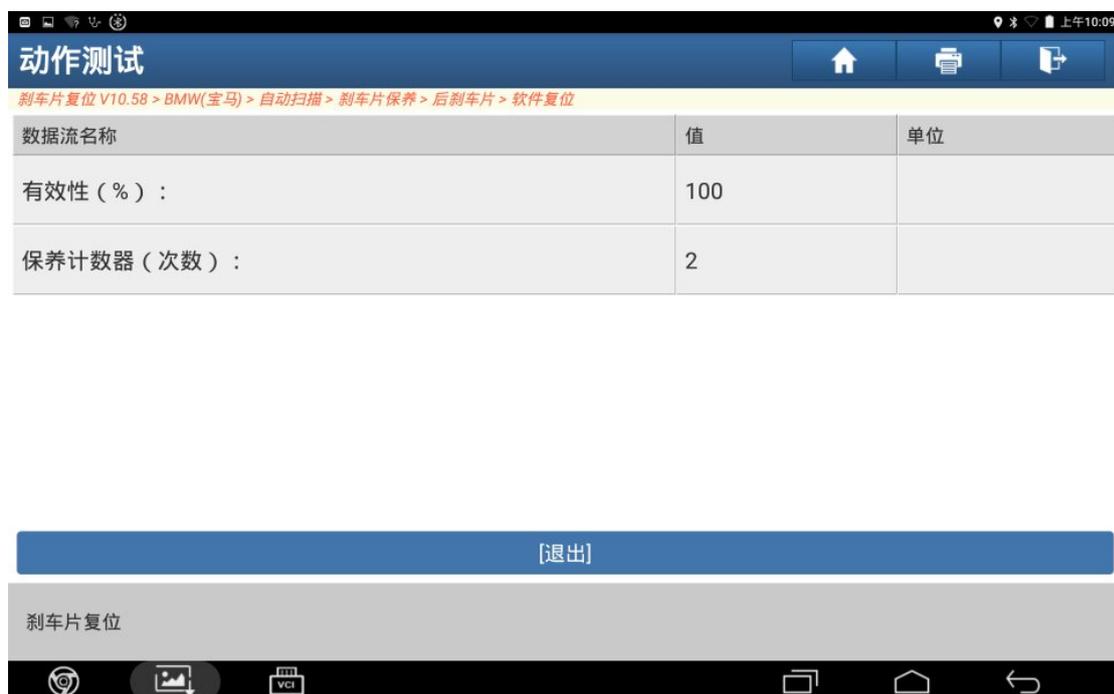
图 11

11). 归零后, 后刹车片有效性为: 100%, 点“退出”, 如图 11;

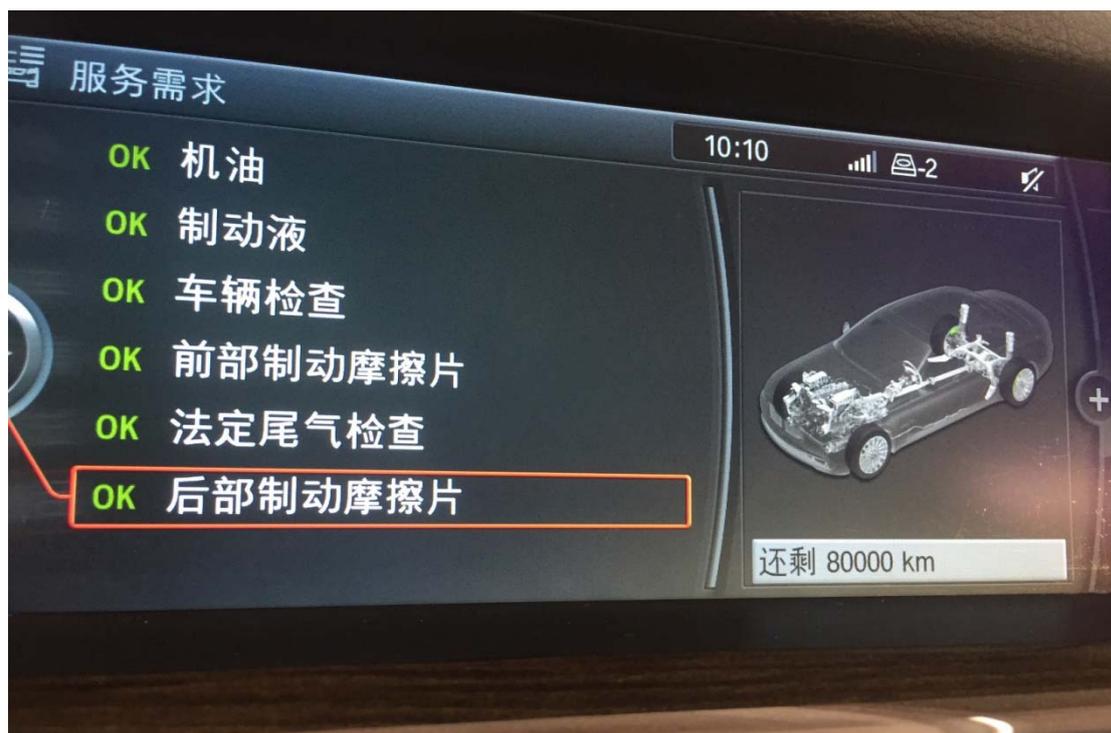
图 12

12). 中控显示屏，服务需求显示：后部制动摩擦片，还剩 80000KM，如图 12；
