2016 年奔驰 C200 凸轮轴位置校准

功能说明： 更换进排气凸轮轴电磁阀或者拆卸凸轮轴对正时链进行维修后需使用该功能对凸轮轴位置重新调校。

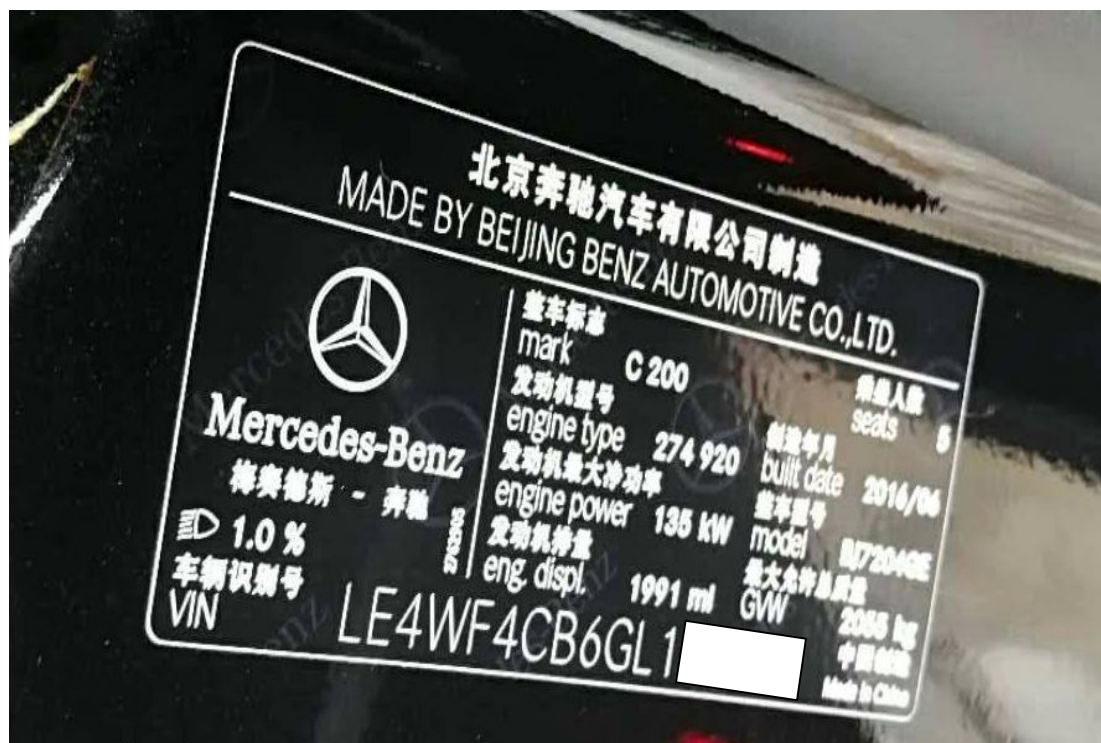
实测车型：2016 年奔驰 C200 车辆 VIN 码：LE4WF4CB6GL16****，如下图；

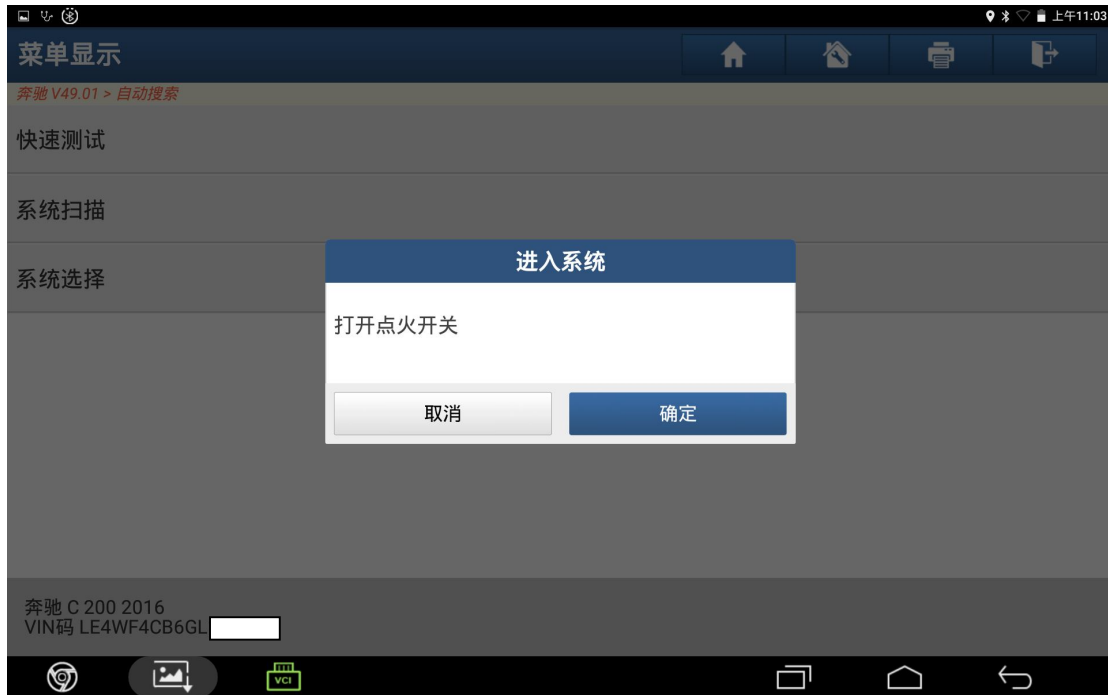
图 1

- 1). 使用 X431-PADIII 设备，选择“奔驰”软件，连接进入后选择“自动搜索”功能识别车辆信息后选用“快速测试”功能扫描出全车系统（如图 1）；

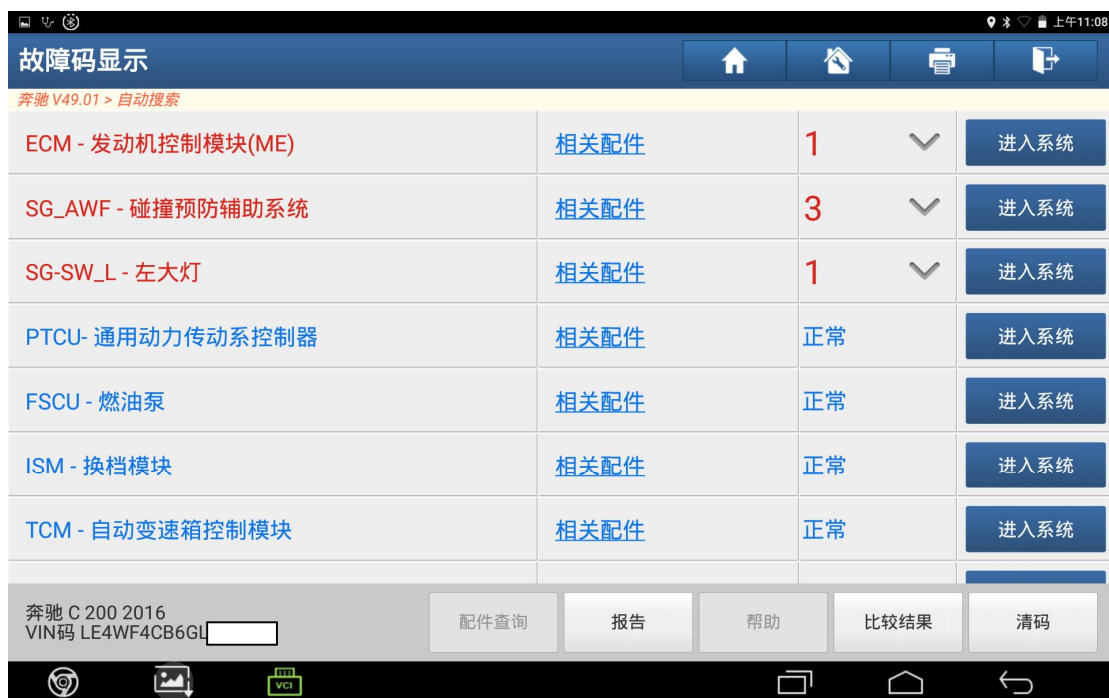
图 2

2). 选择“发动机控制模块”点击进入（如图 2）；

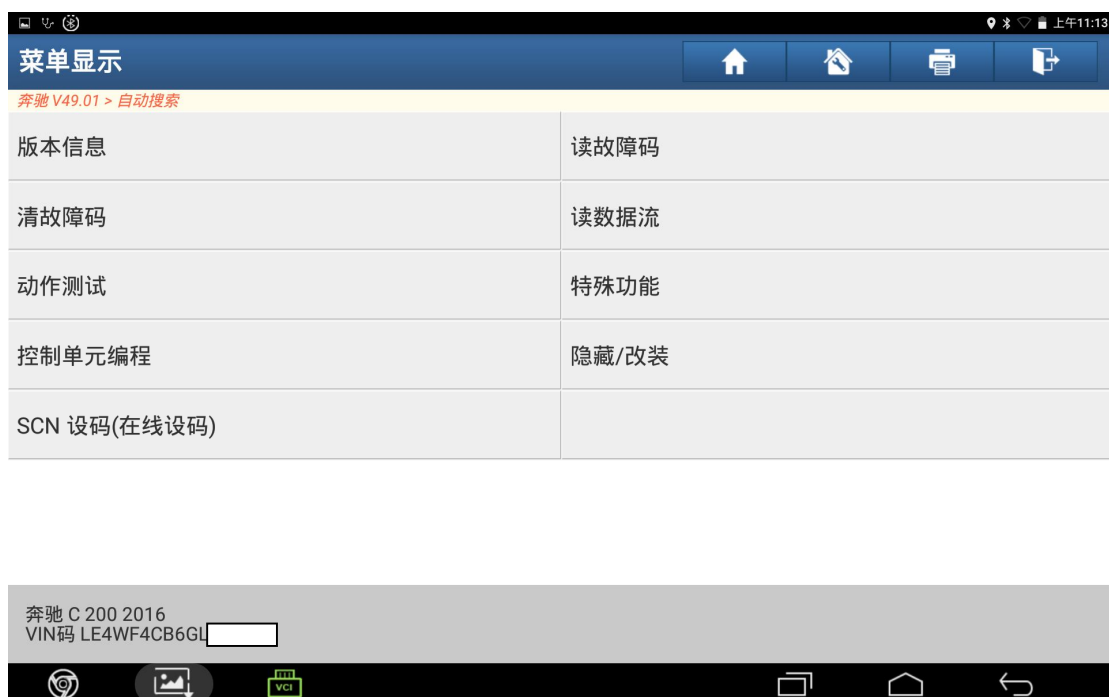
图 3

3). 选择“特殊功能”点击进入（如图 3）；

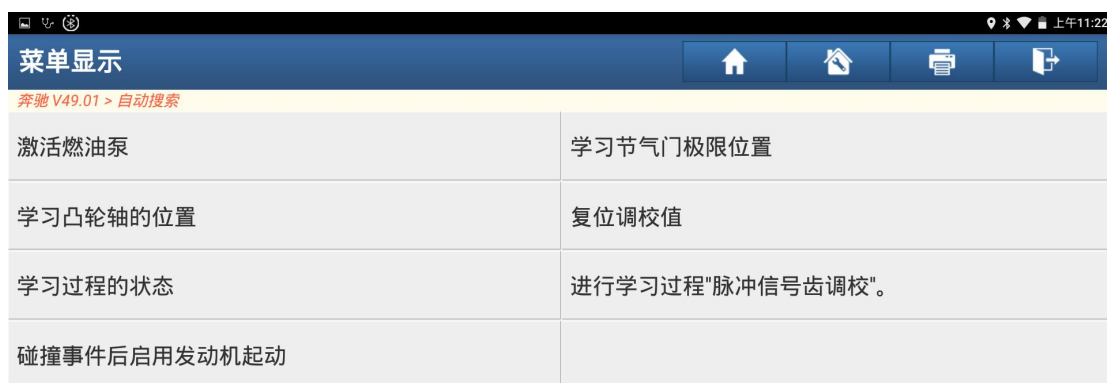
图 5

5). 选择“学习凸轮轴的位置”（如图 5）；

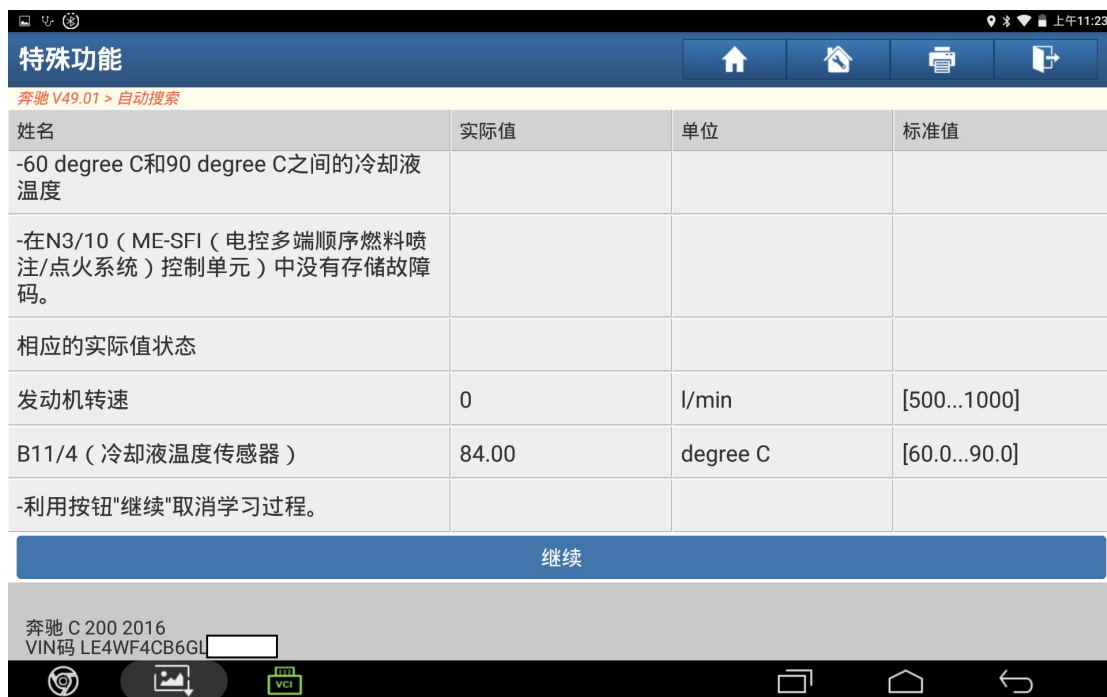
图 6

- 6). 满足条件“发动机转速在 500-1000 之间，冷却液温度在 60-90 之间”，然后点“继续”进入下一步（如图 6）；

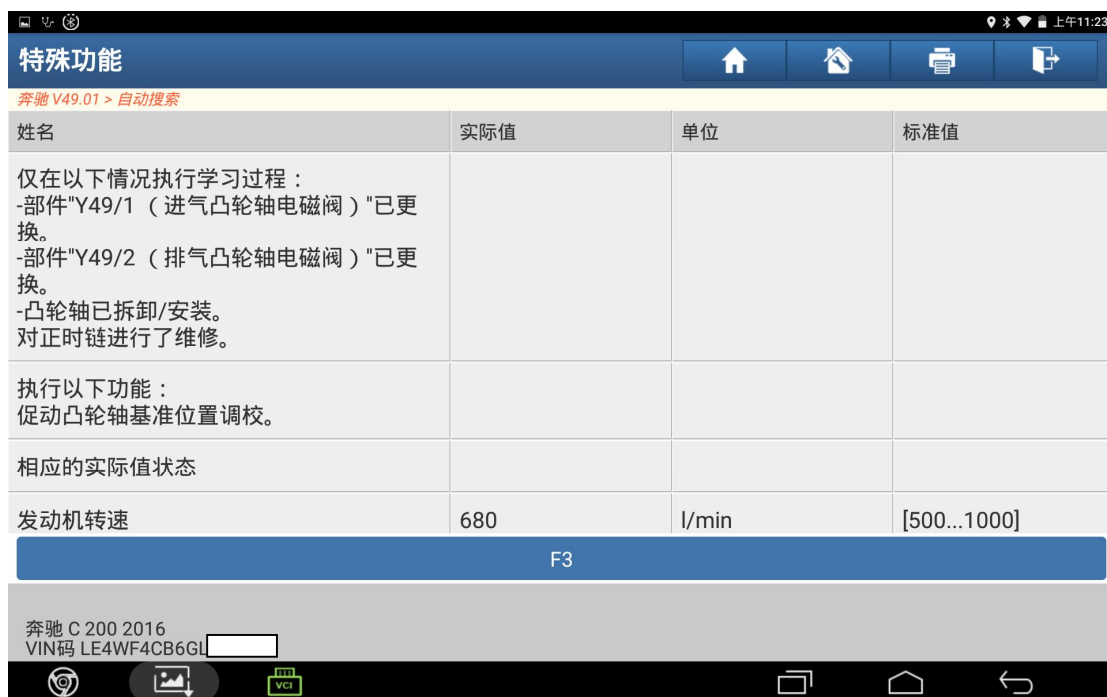
图 7

- 7). 点“F3”开始学习（如图 7）；

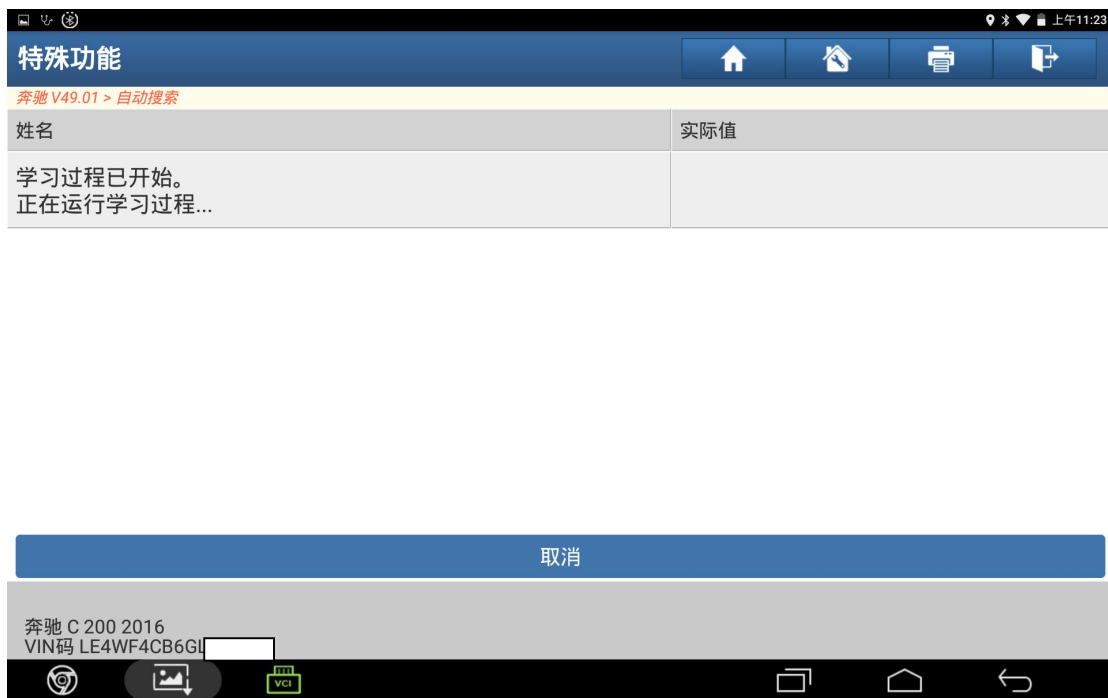
图 8

8). 正在运行学习过程（如图 8）；
