2017 年本田奥德赛怠速低开空调抖动解决 决方法

车辆信息： 2017 年款本田奥德赛，VIN：LHGRC3829H800****，如下图；

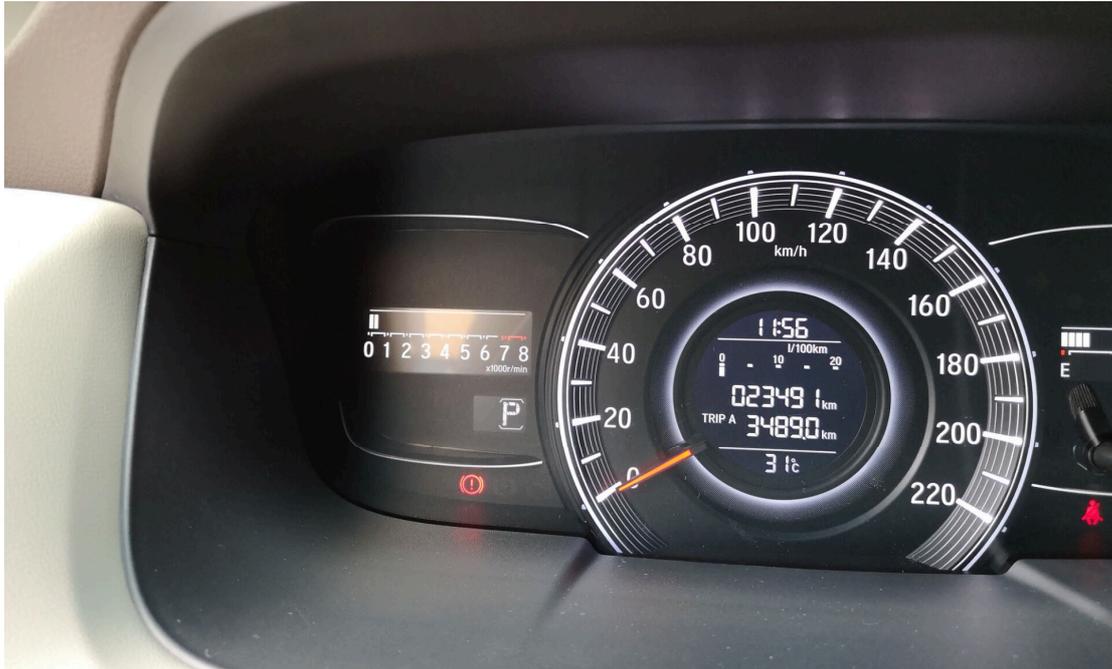
故障现象： 开空调后怠速偏低，如下图；

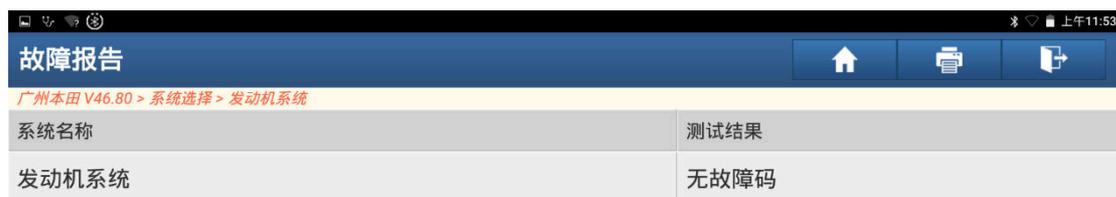
图 2

2). 读取发动机无故障码

The screenshot shows the '故障报告' (Fault Report) screen. At the top, it indicates the vehicle is a '广州本田 V46.80' and the system selected is '发动机系统' (Engine System). Below this is a table with two columns: '系统名称' (System Name) and '测试结果' (Test Result). The table shows '发动机系统' (Engine System) with a test result of '无故障码' (No fault codes).

系统名称	测试结果
发动机系统	无故障码

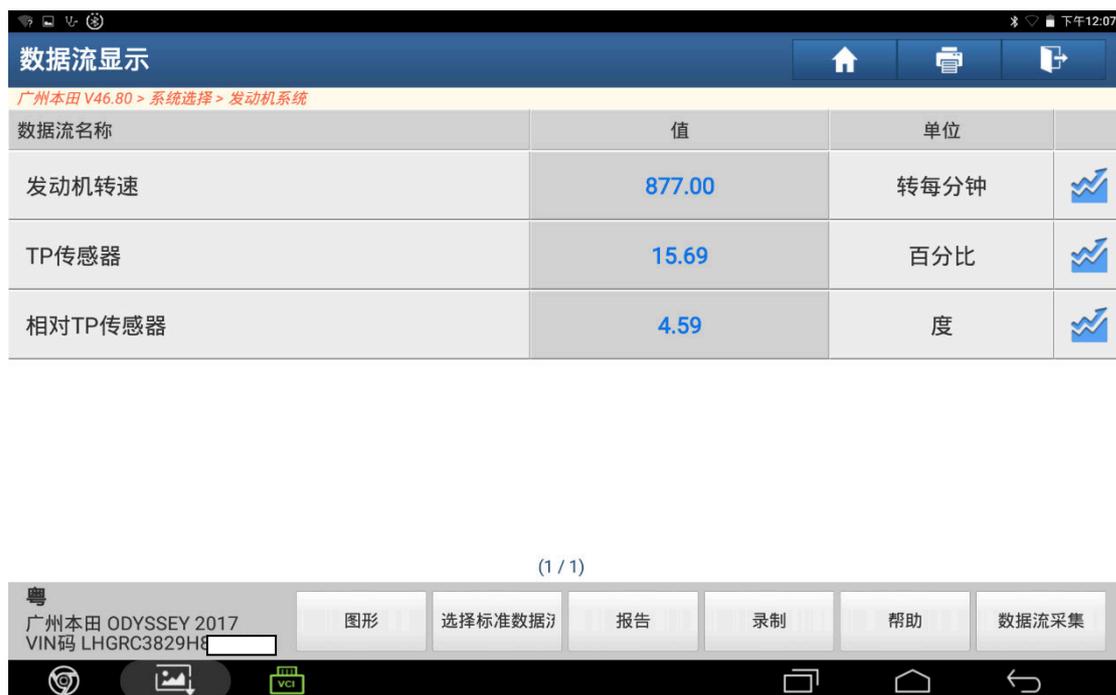
图 10

10). 启动发动机，发动机转速恢复正常，开空调工作正常，如图 10；

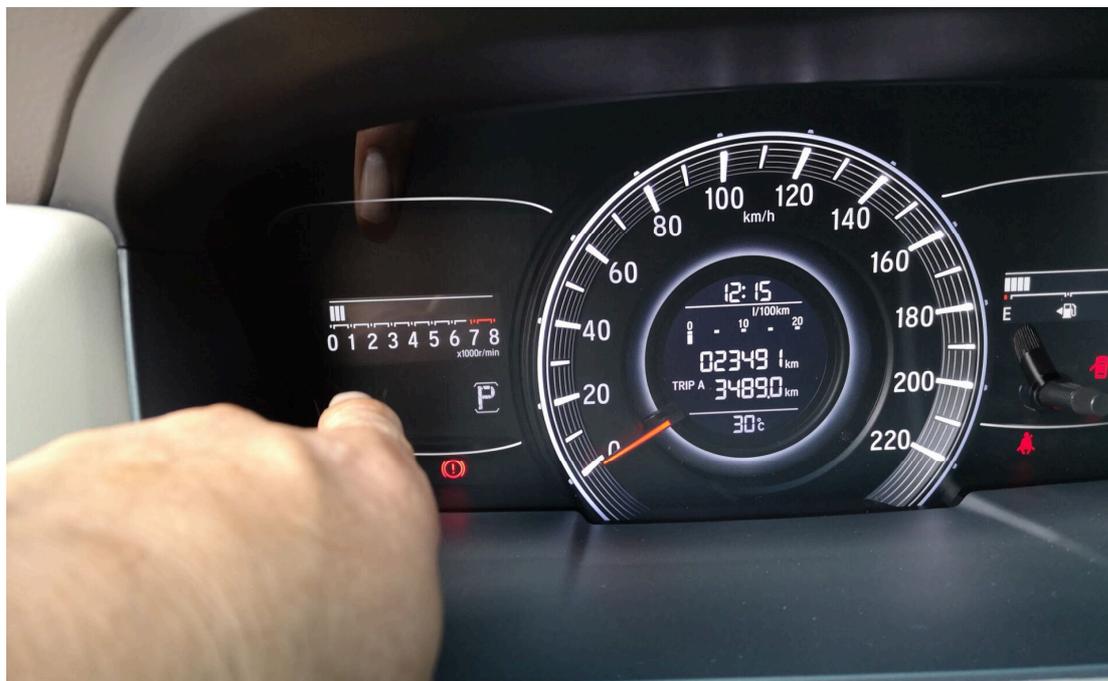
图 11

11). 发动机转速恢复正常，如图 11；
