2011年宝马320i 发动机故障灯亮报 2889- 进气门积碳故障码解决方法

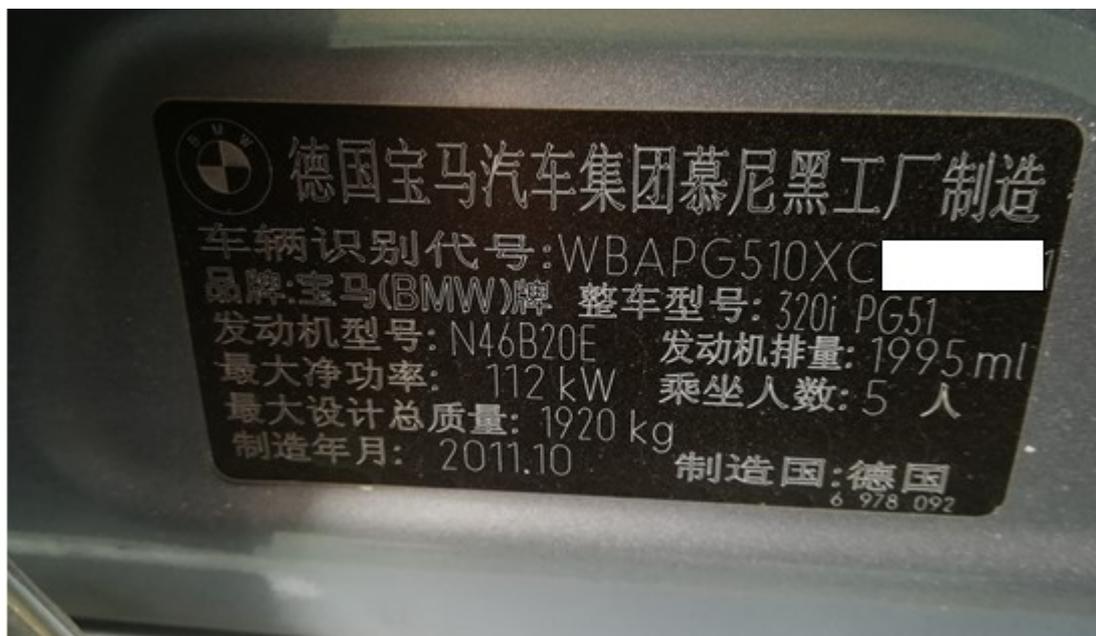
车辆信息：2011 宝马 320i，VIN:WBAPG510XCF15****，如下图：

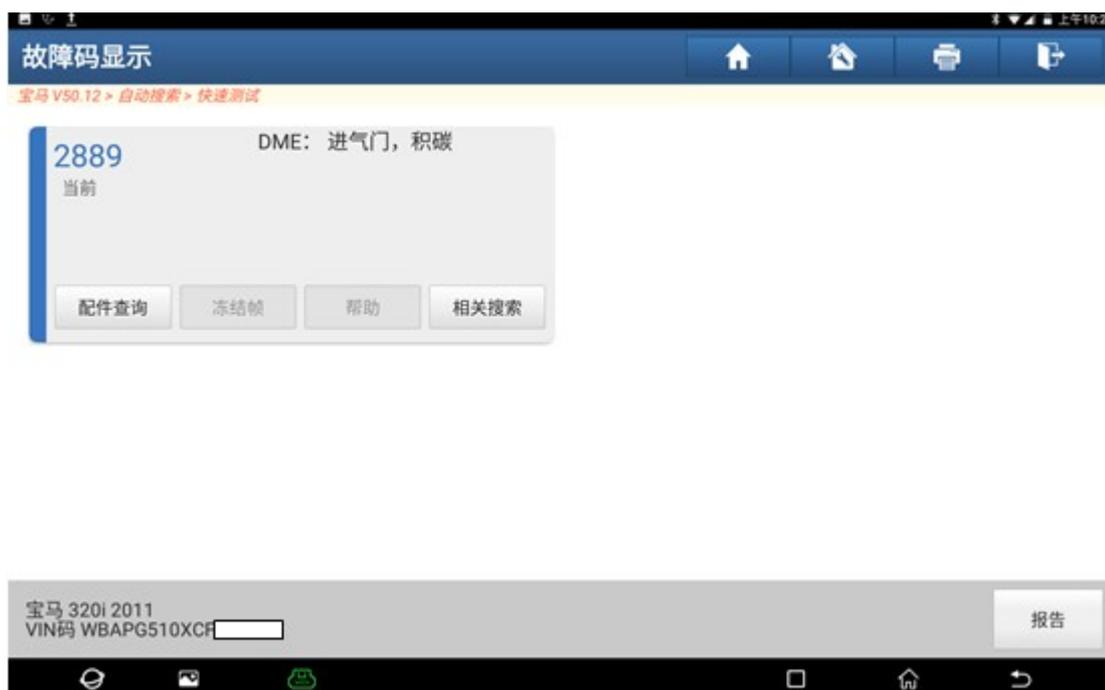
故障描述：ECM 报故障码“2889-DME：进气门，积碳”。进气歧管及缸内积碳均已清洗干净，还是亮故障灯，故障码清除后着车几分钟故障码再次出现（如下图）：

解决方案： 使用元征 X-431 PADIII 对 ECM 编程设码及可解决故障。

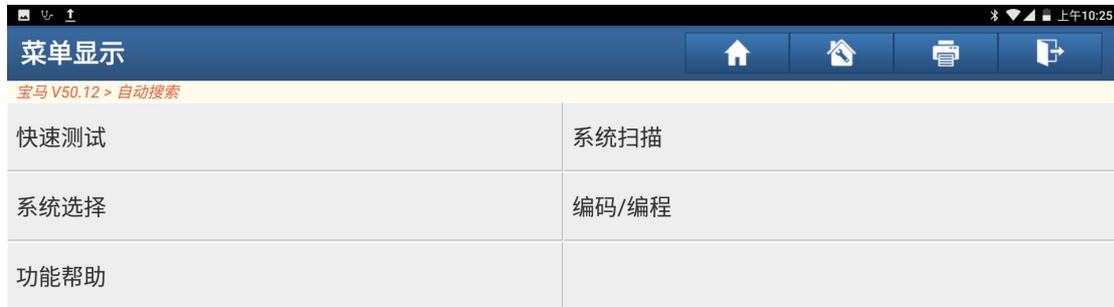
图 1

1). 进入宝马软件点击“编程/编码”（如图 1）：

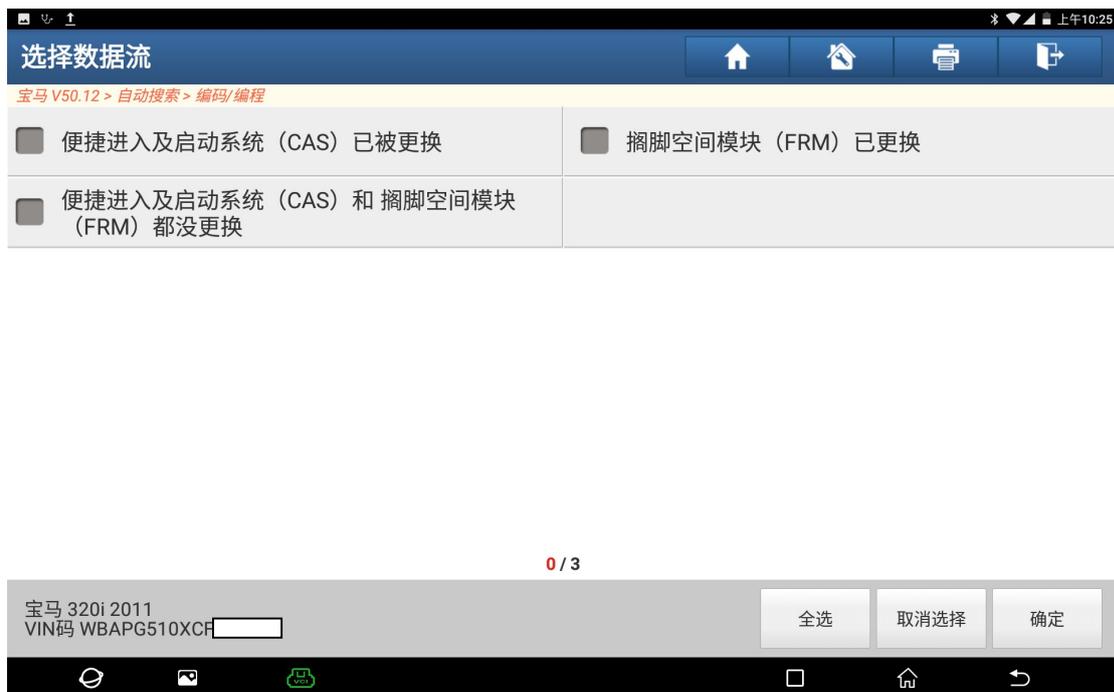
图 2

2). 选择“便捷进入及启动系统（CAS）和搁脚空间模块（FRM）都没更换”（如图 2）：

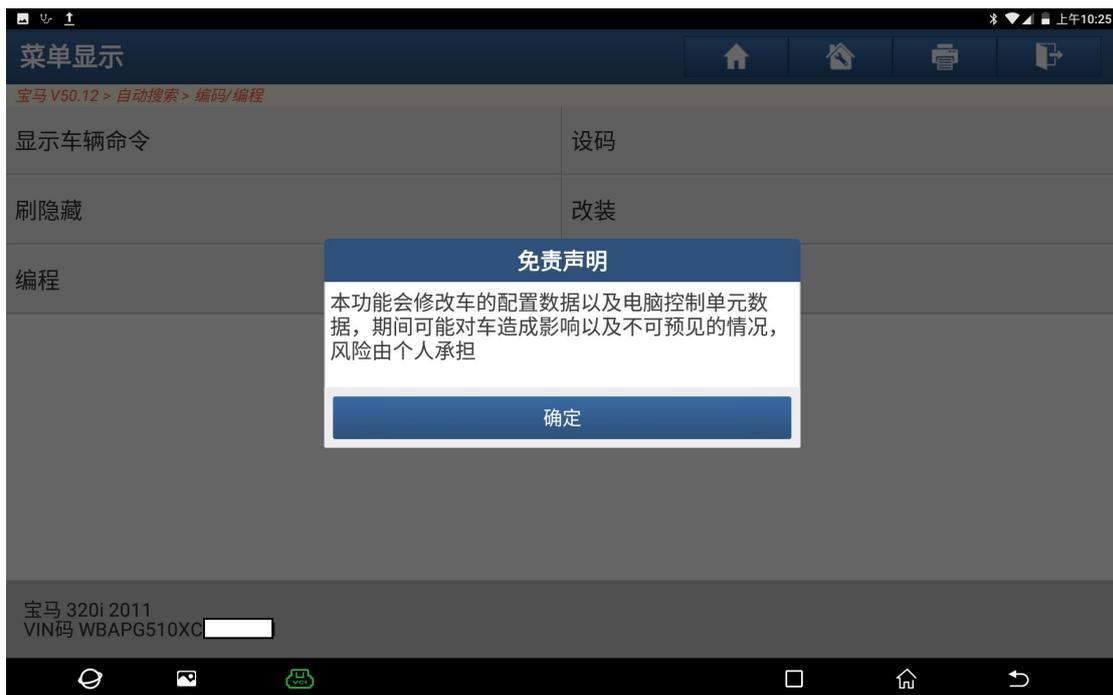
图 5

5). 阅读提示信息，点击“确定”（如图 5）：

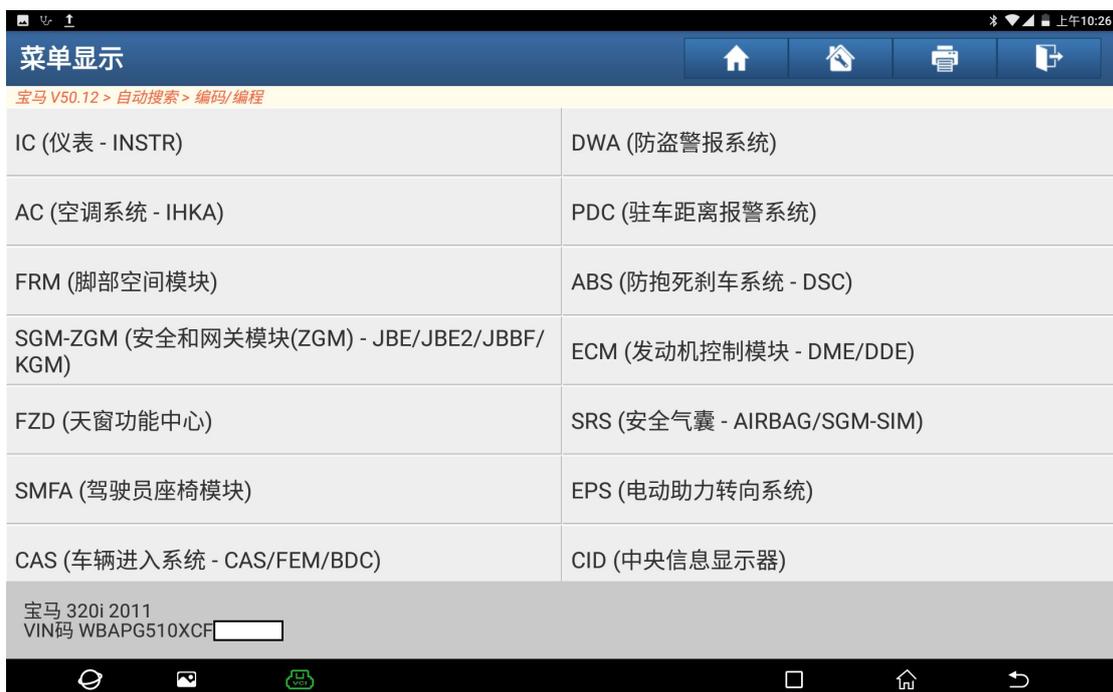
图 6

6). 选择“ECM（发动机控制模块-DME/DDE）”（如图 6）：

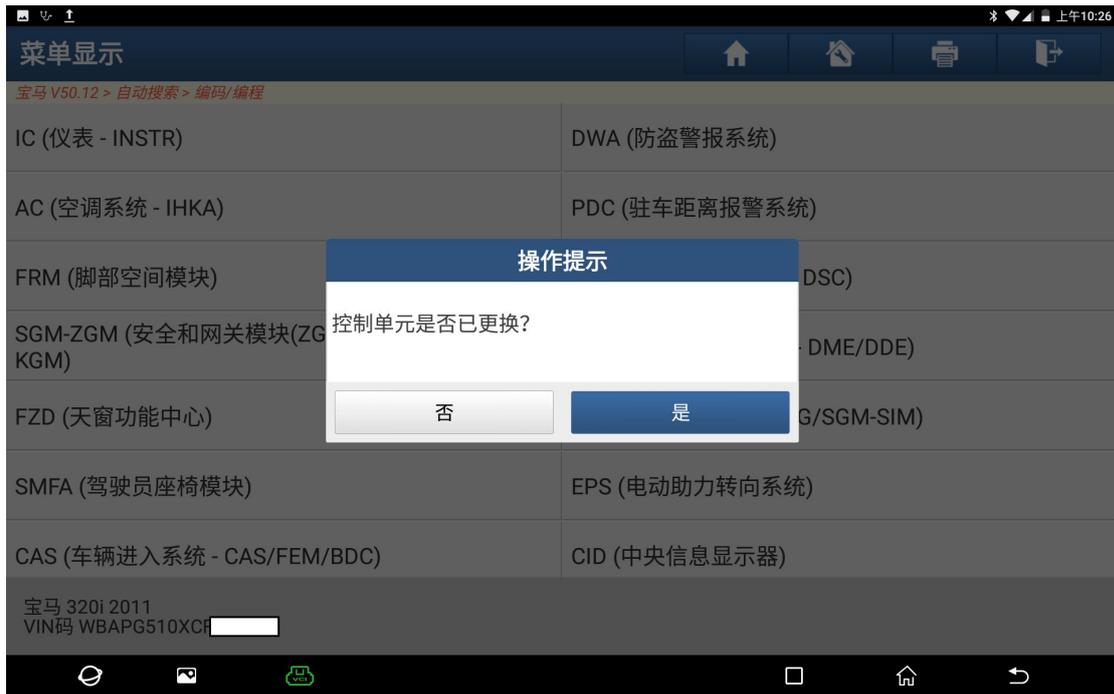
图 7

7). 控制单元是否已更换, 点击“否”(如图 7):

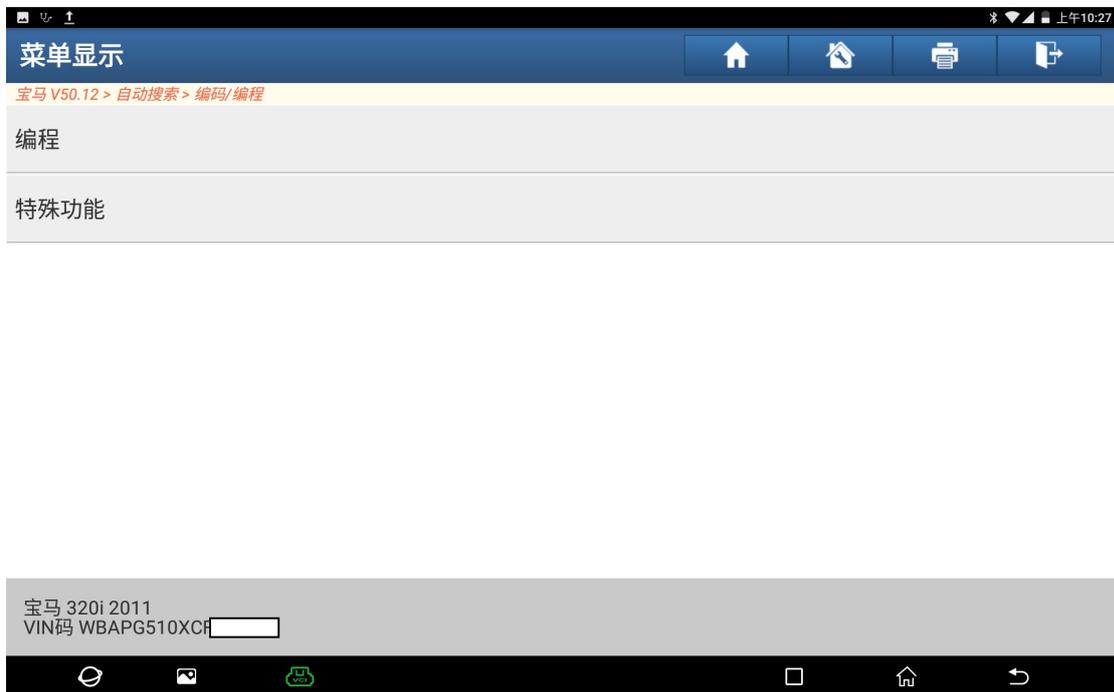
图 8

8). 点击“编程”(如图 8):

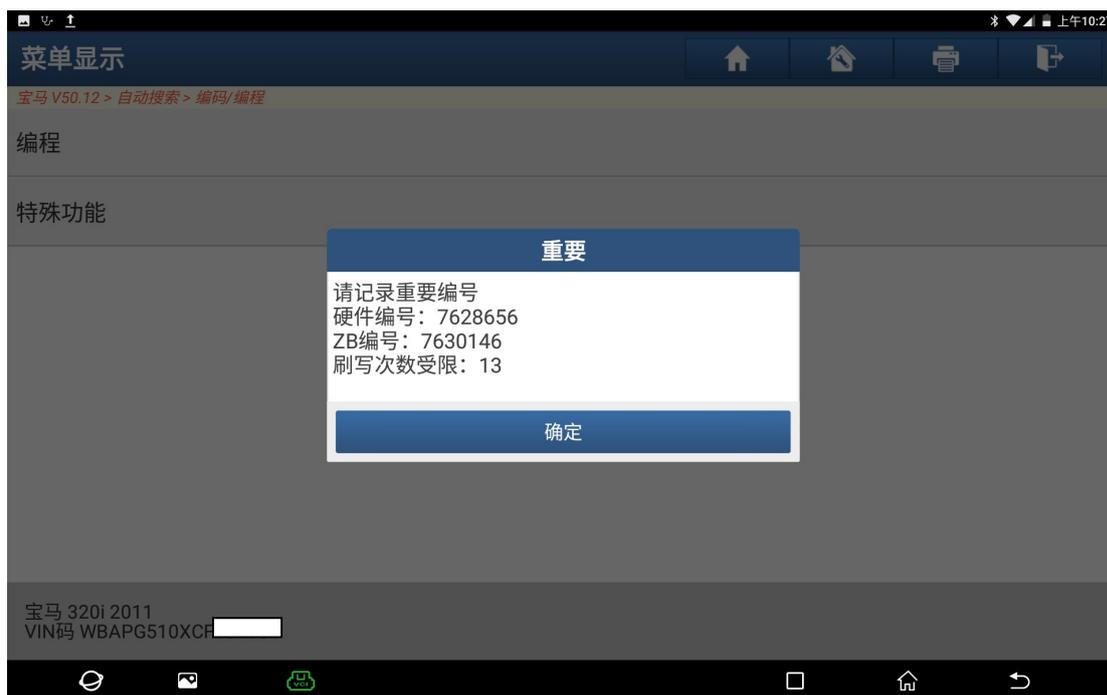
图 9

9). 请记录重要编号，刷写次数还有 13 次（如图 9）:

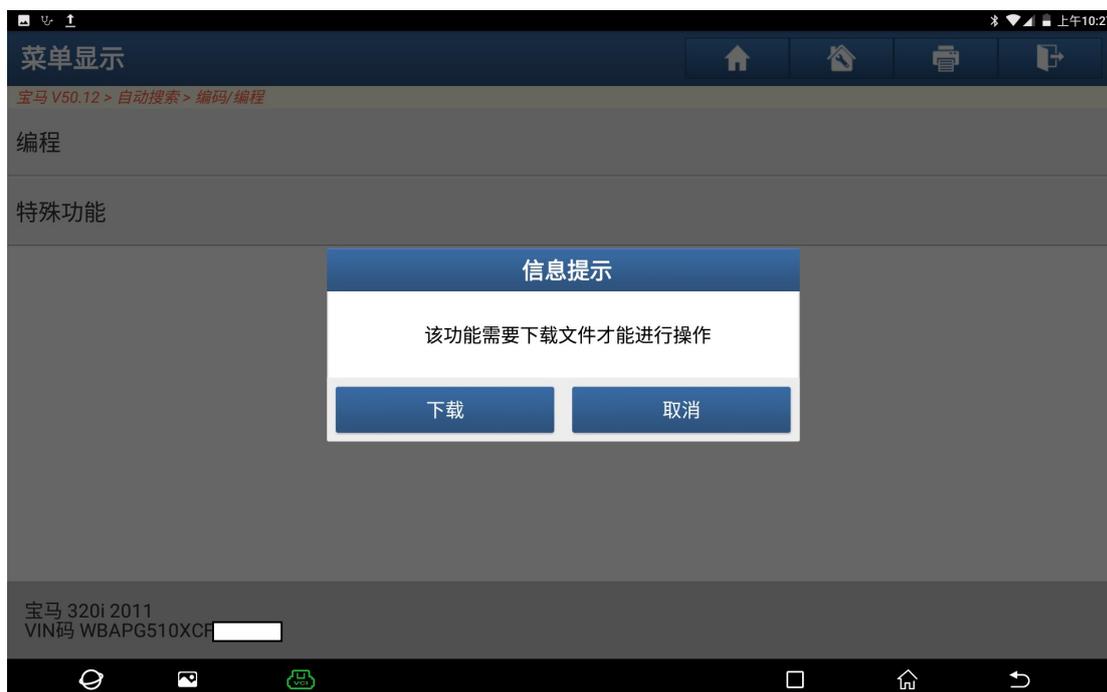
图 10

10). 该功能需要下载文件才能进行操作，点击“下载”（如图 10）:

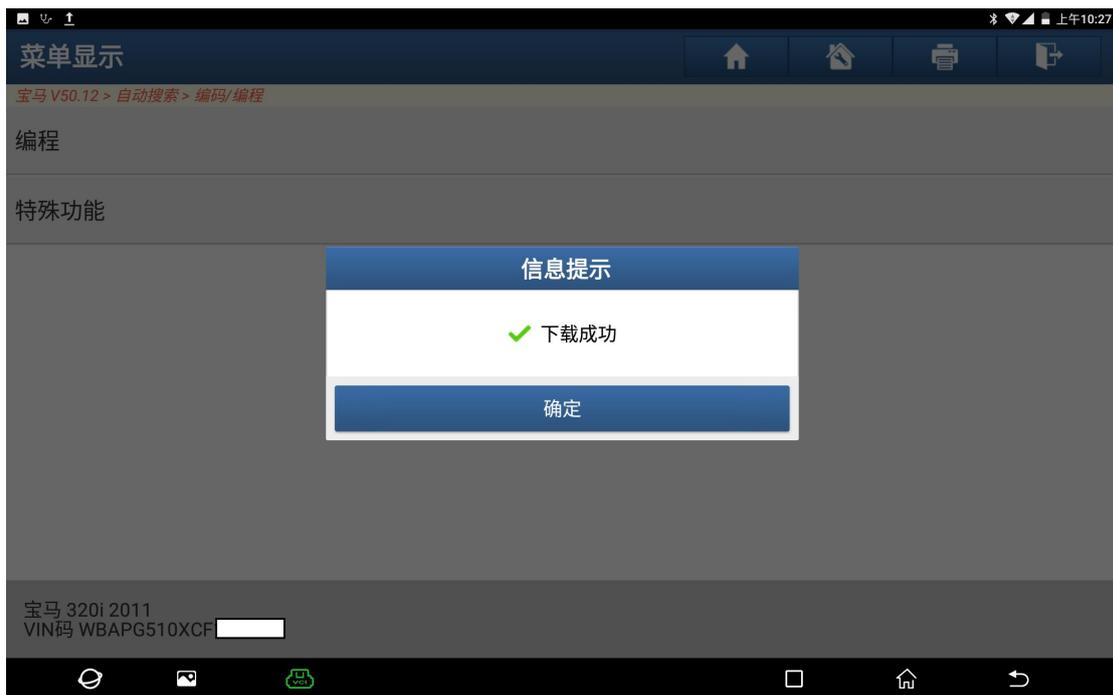
图 11

11). 下载成功 (如图 11):

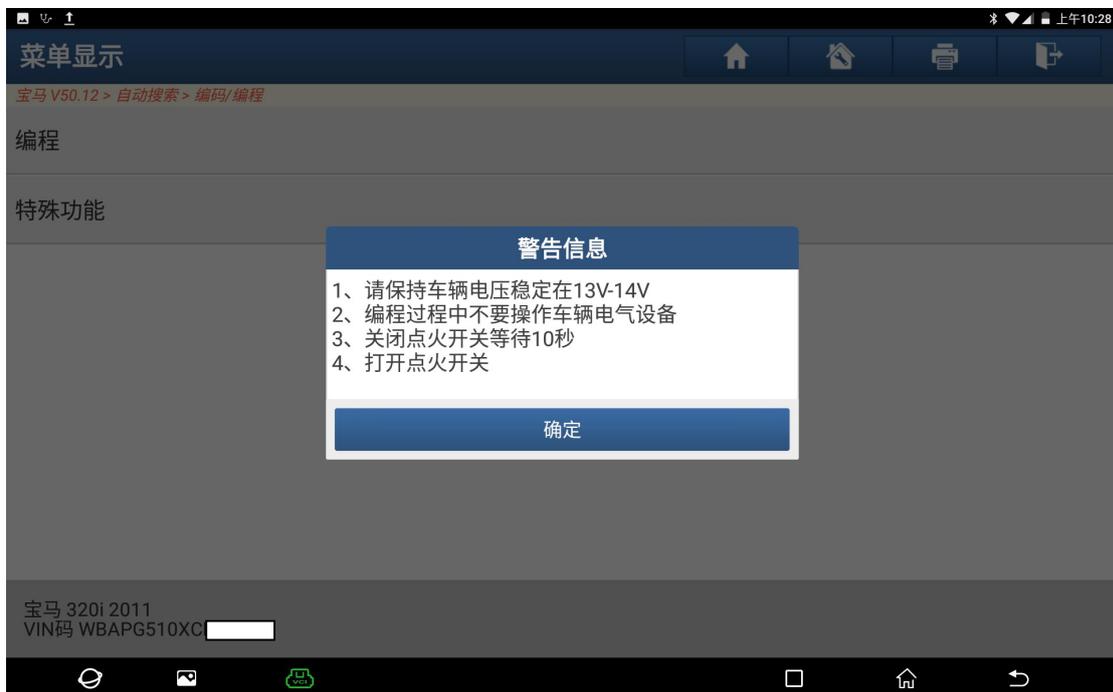
图 12

12). 保持电压稳定, 编程过程中不要操作车辆电气设备, 打开点火开关, 点击“确定”(如图 12):

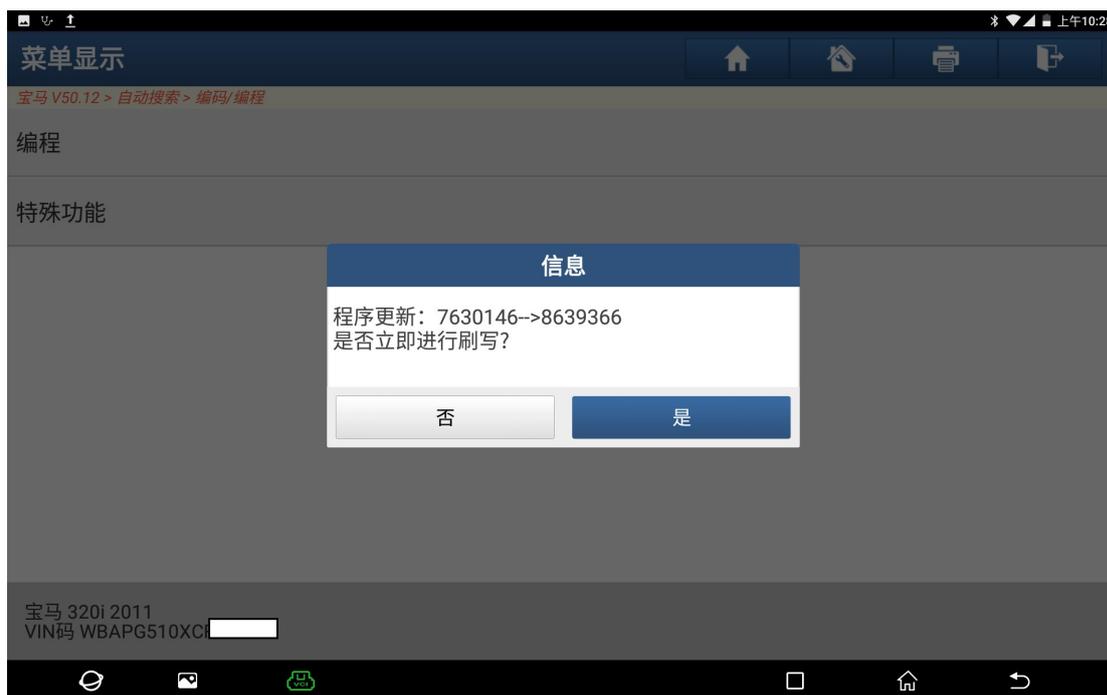
图 13

13). 是否立即进行刷写点击“是” (如图 13):

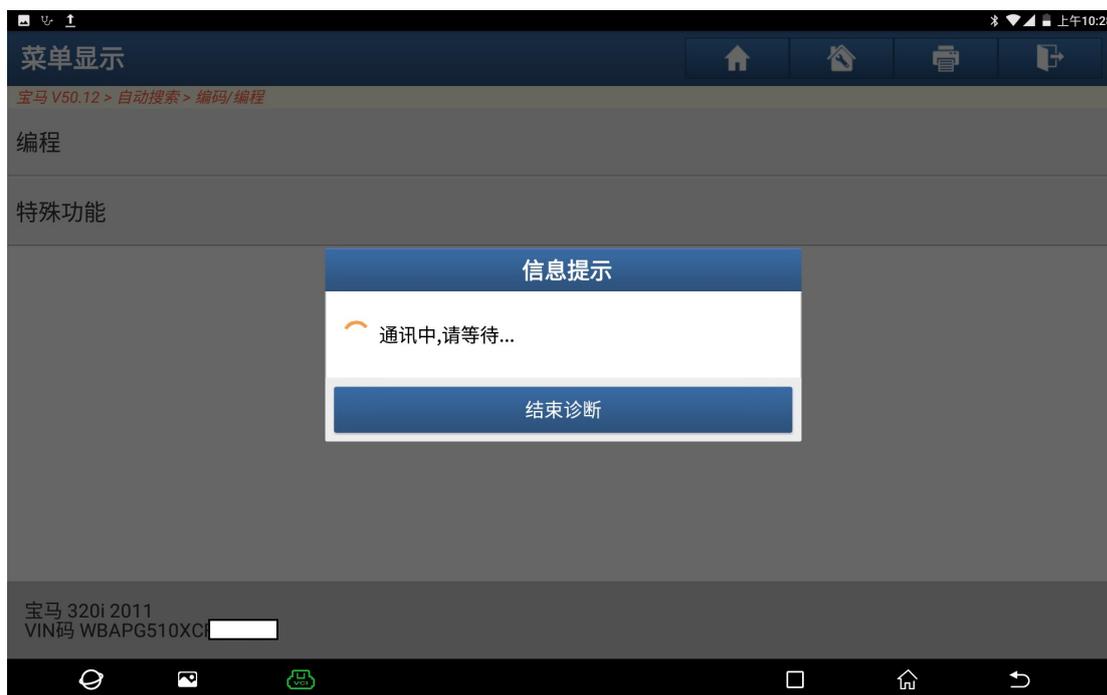
图 14

14). 通讯中, 请等待... (如图 14):

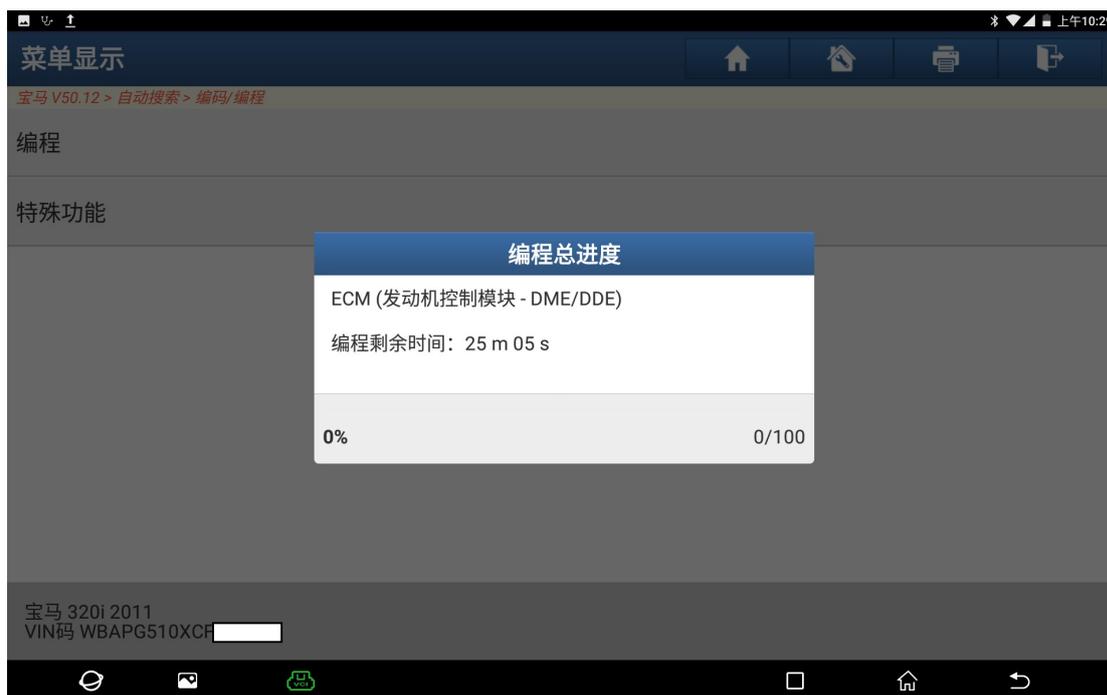
图 15

15). 提示编程进行中 (如图 15):

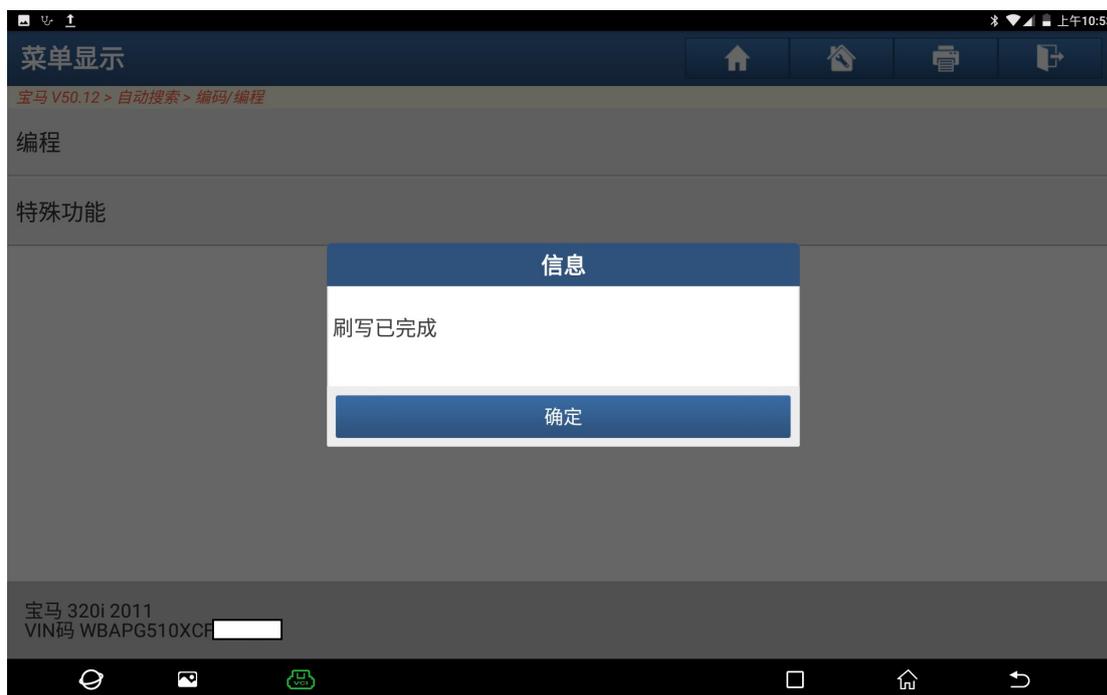
图 16

16). 提示刷写已完成 (如图 16):

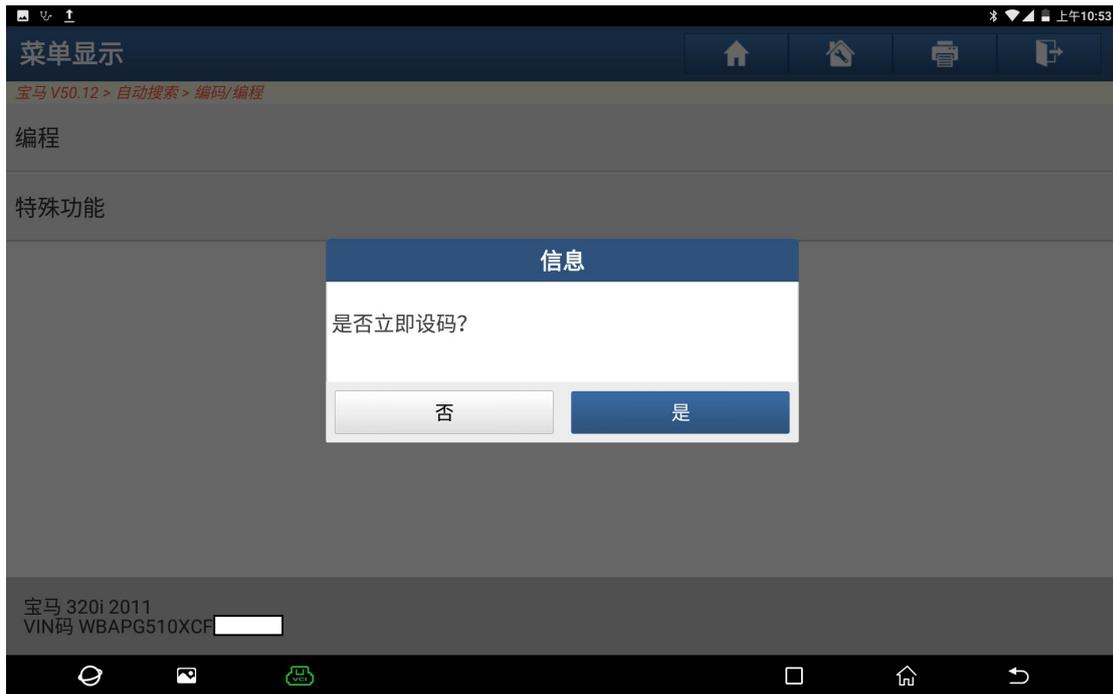
图 17

17). 提示是否立即设码，点击“是”（如图 17）：

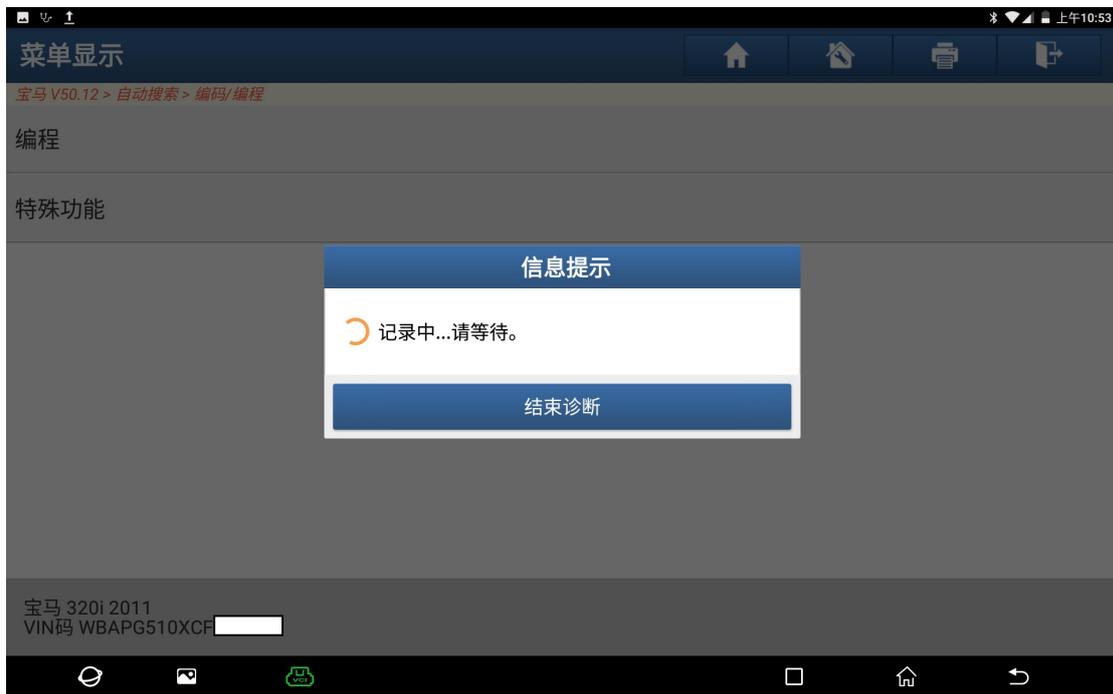
图 18

18). 提示设码过程中需等待片刻（如图 18）：

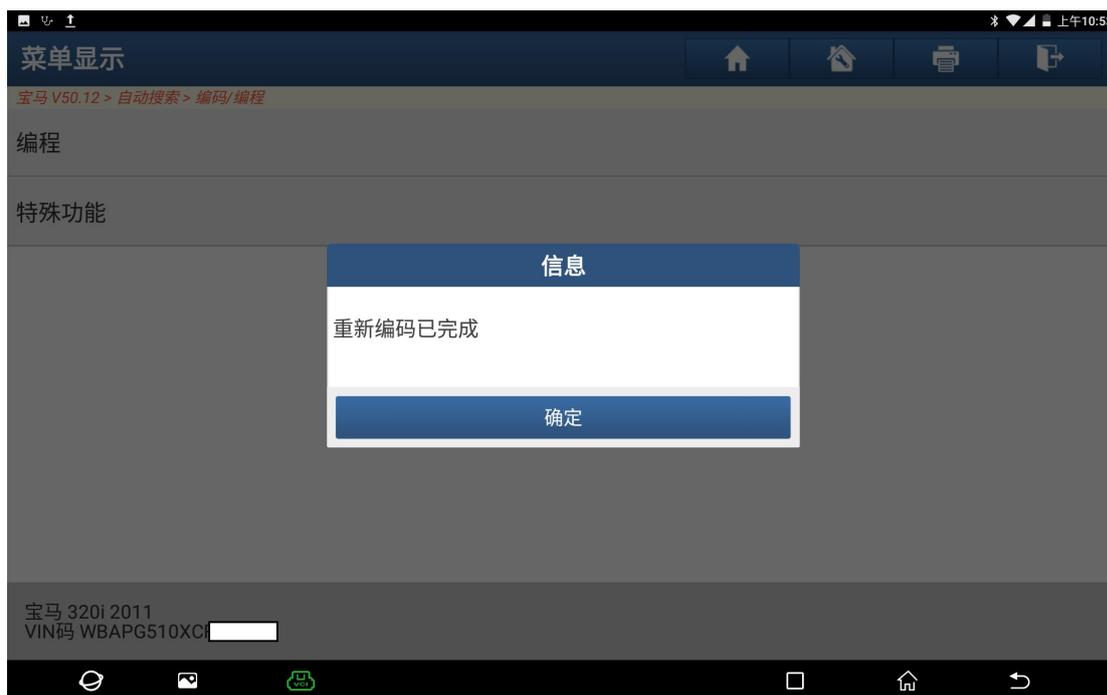
图 19

19). 提示重新编码已完成 (如图 19):

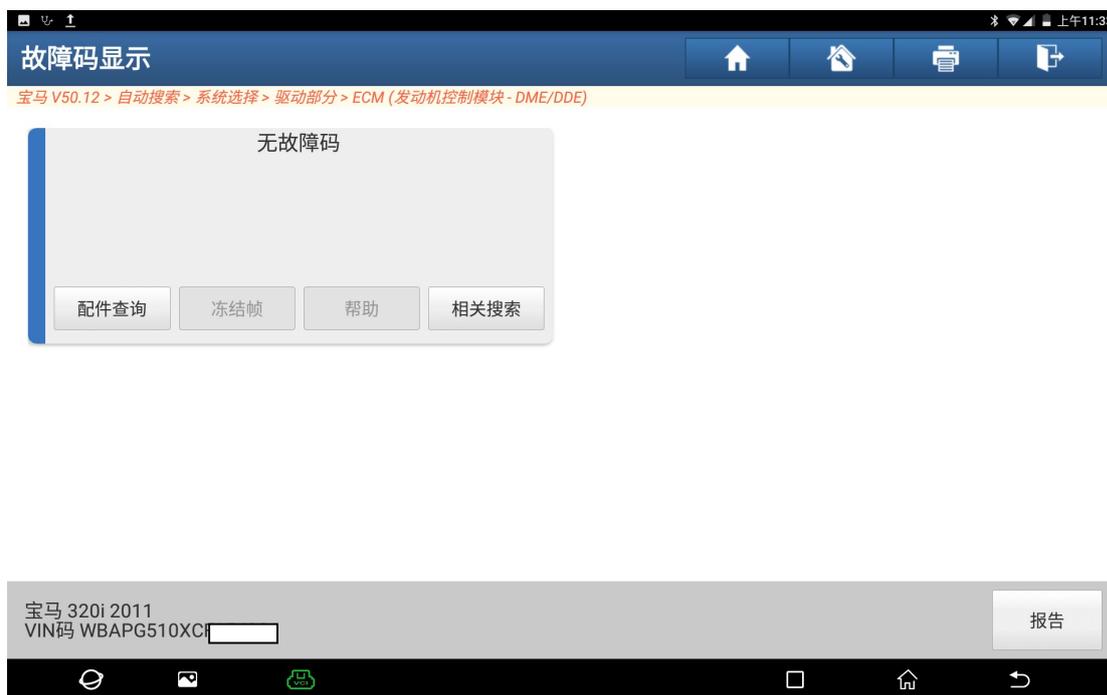
图 20

20). 再次读取故障码显示无故障码, 故障解决 (如图 20):
