2017 年奔驰 GLC260 天窗自学习

功能说明： 更换或者维修天窗后需使用该功能对天窗进行重新学习，否则无法正常使用

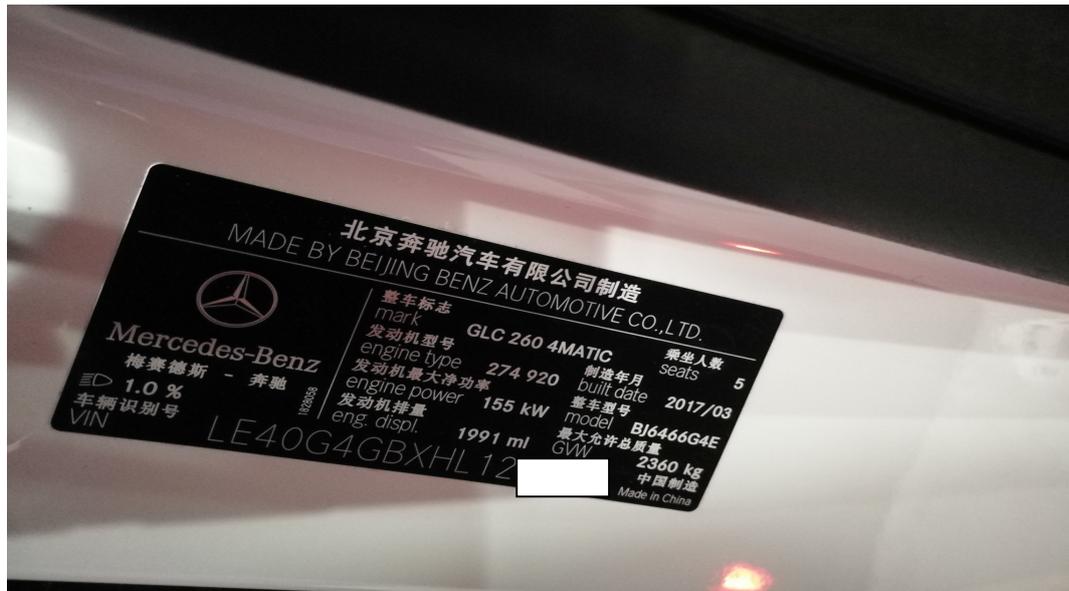
实测车型： 2017 年奔驰 GLC 车辆 VIN 码：LE40G4GBXHL12****，如下图：

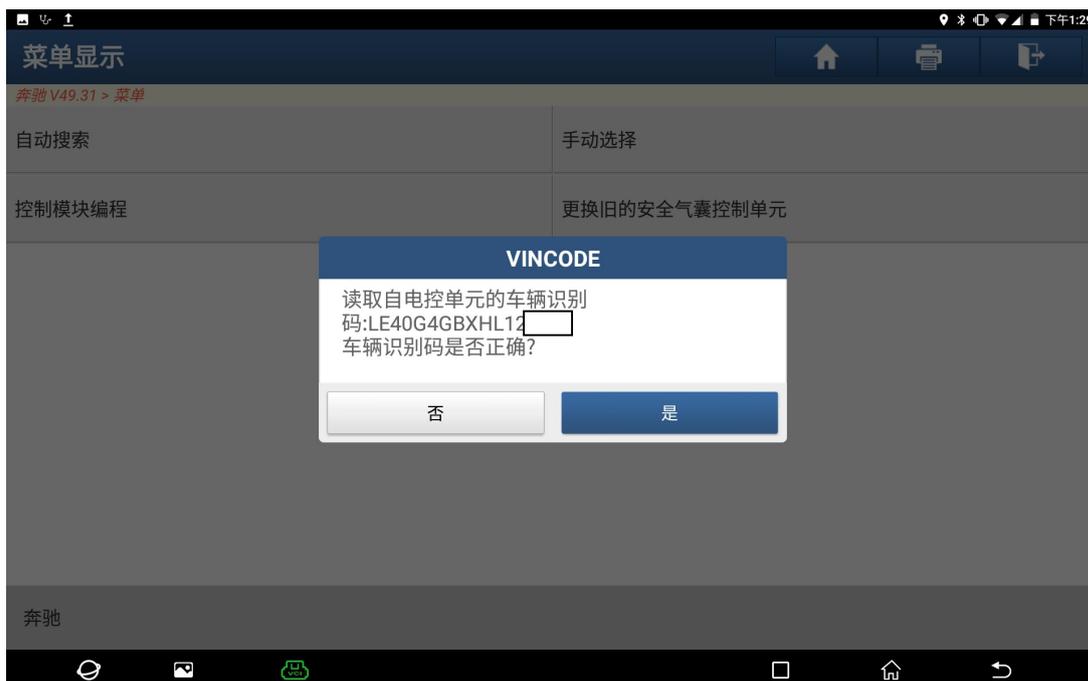
1、2017 年奔驰 GLC260 更换天窗后无法正常使用，使用“X431-PADV 设备”，进入检查，选择“自动搜索”功能连接进入（如下图）；

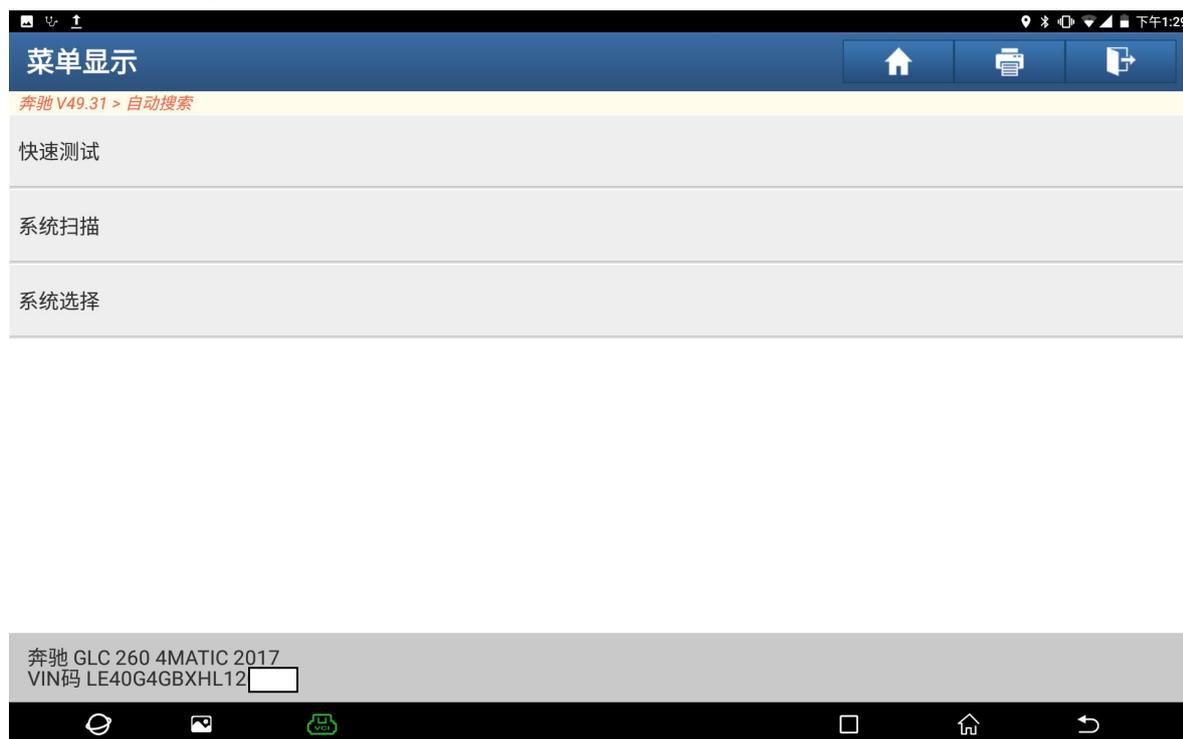
2、选择“快速测试”扫描出全车系统（如下图）；

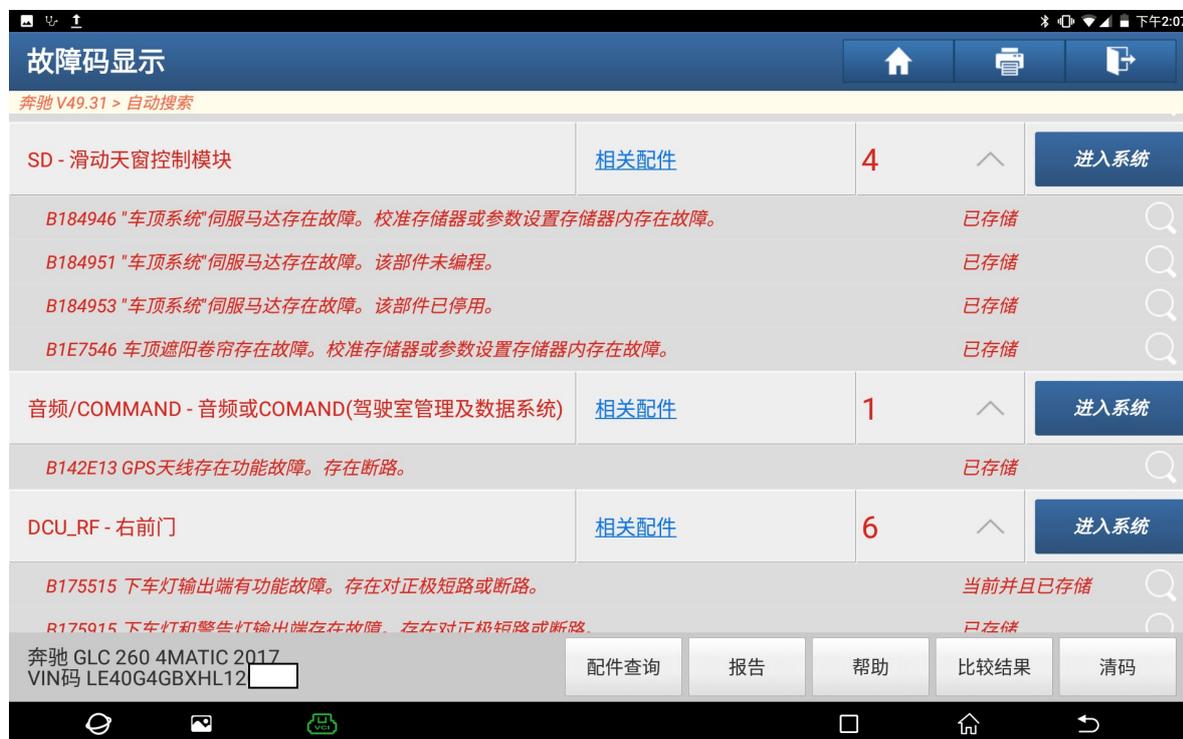
3、选择“滑动天窗控制模块”（如下图）；

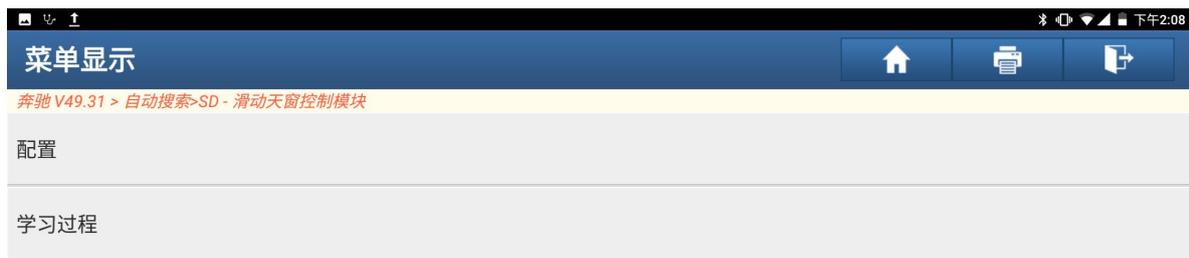
6、选择“学习过程”（如下图）；

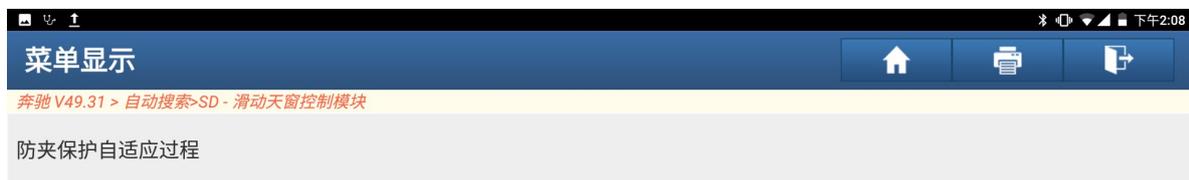
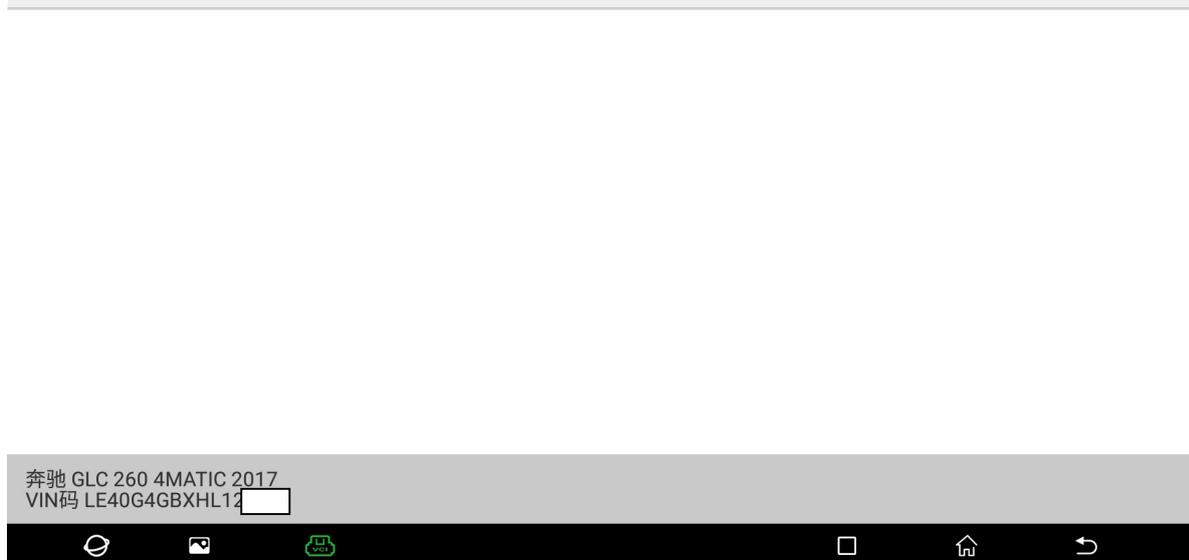
7、选择“防夹保护自适应过程”（如下图）；

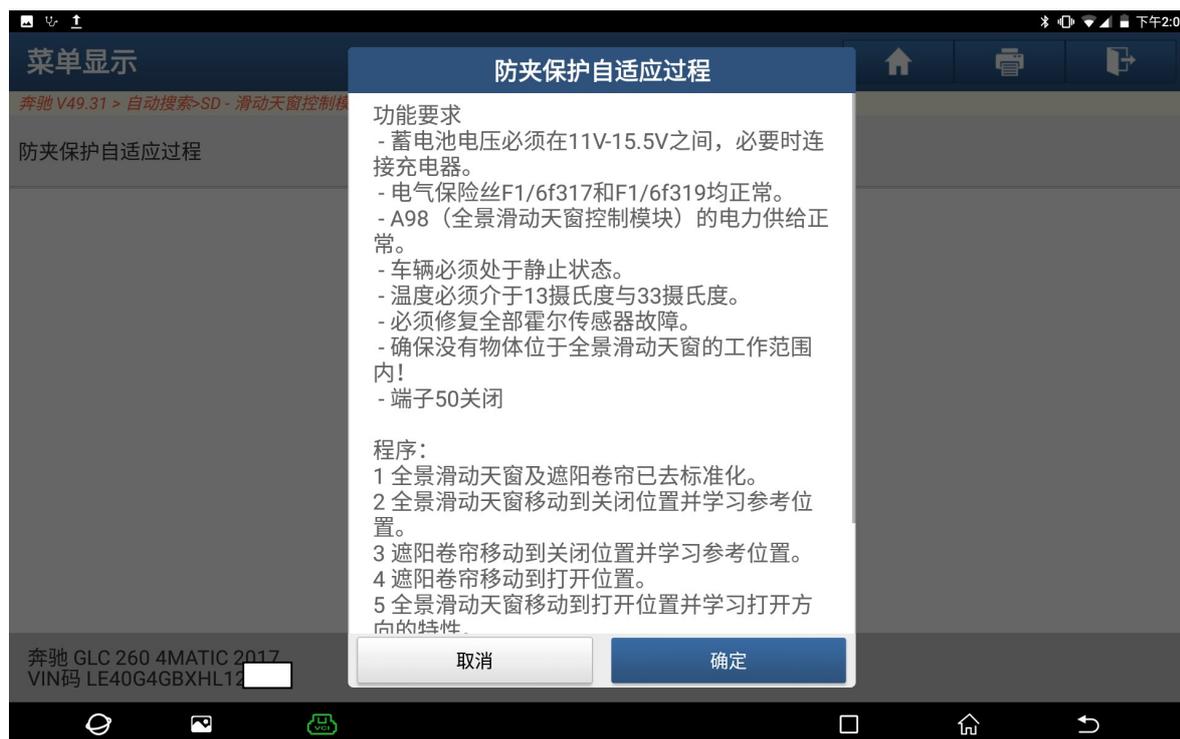
8、阅读提示，满足条件后点“确定”（如下图）；

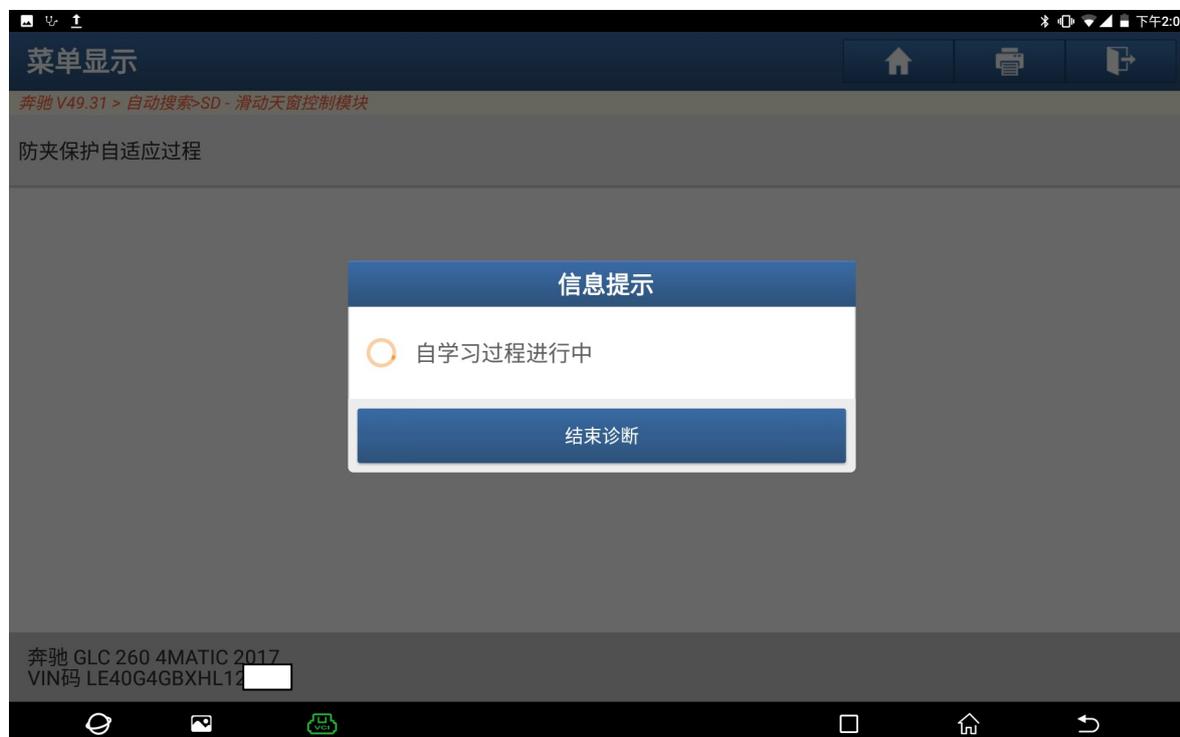
9、提示“自学习过程进行中”，耐心等待一段时间（如下图）；

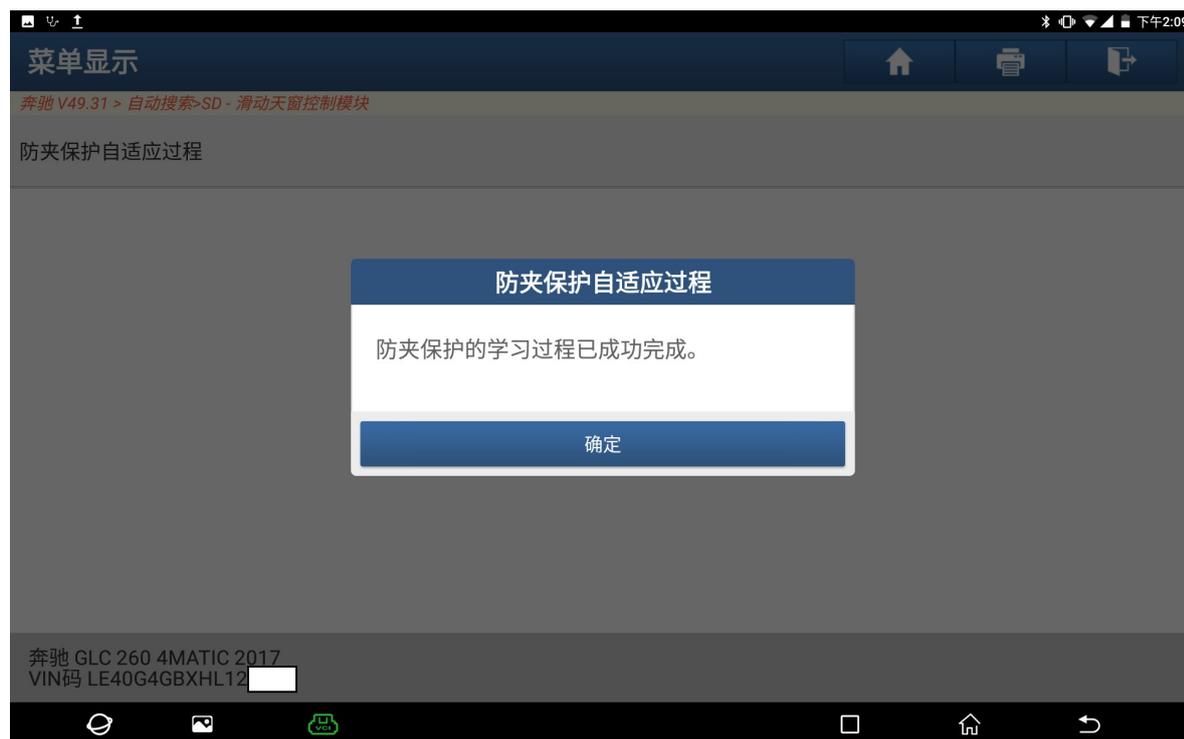
10、等待一段时后提示“防夹保护学习已成功完成”，点“确定”（如下图）；

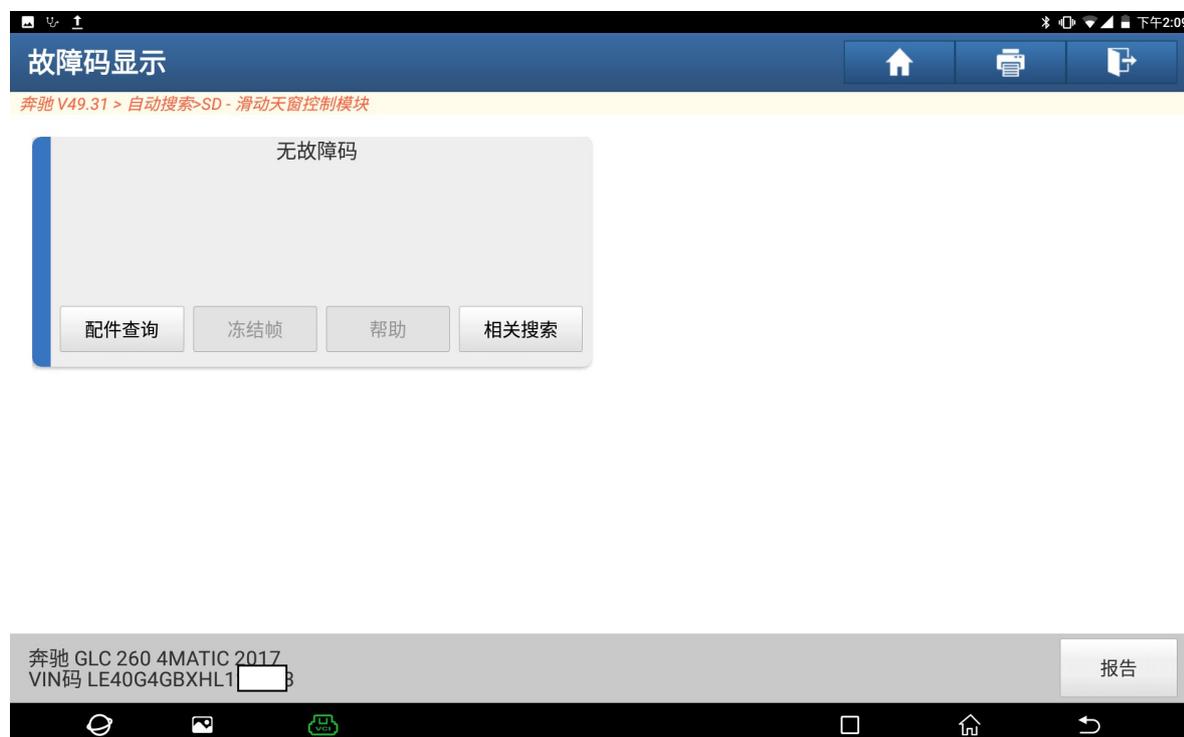
11、退出执行清码功能在重新读码，显示“正常无码”，同时天窗恢复正常使用，学习结束（如下图）。
