2019 年上汽大通 T60 保养灯归零

功能说明： 更换机油后需使用该功能对保养灯进行重新复位。

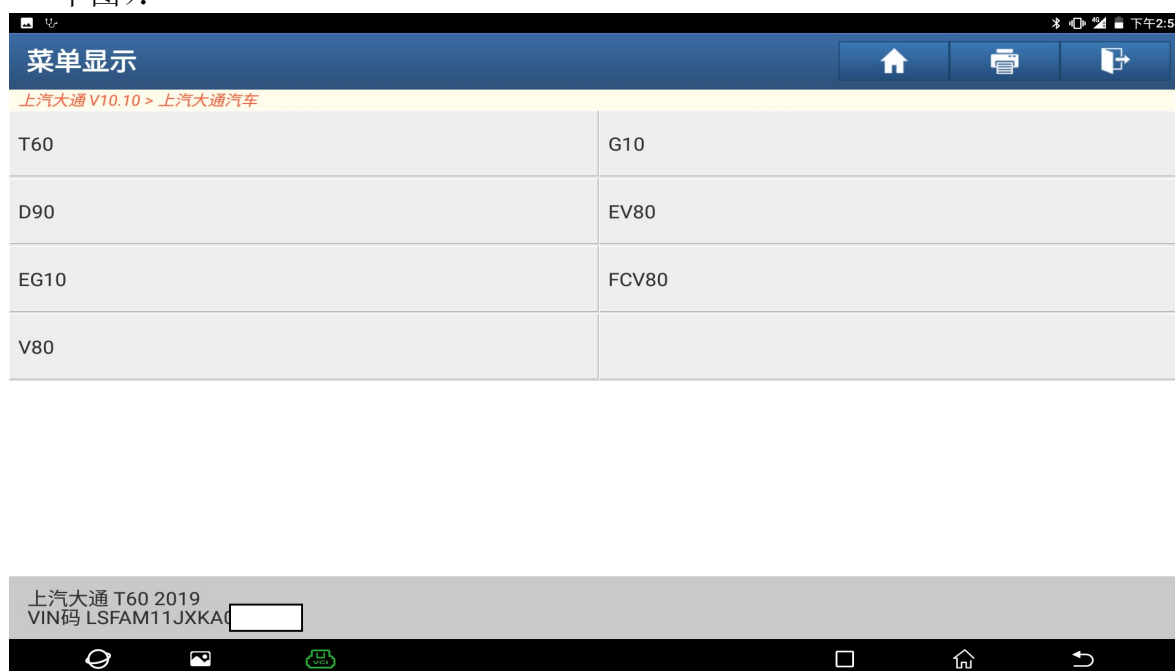
1、选择“X-431”诊断设备，选择“上汽大通”车型连接进入后选择“T60”车型（如下图）：

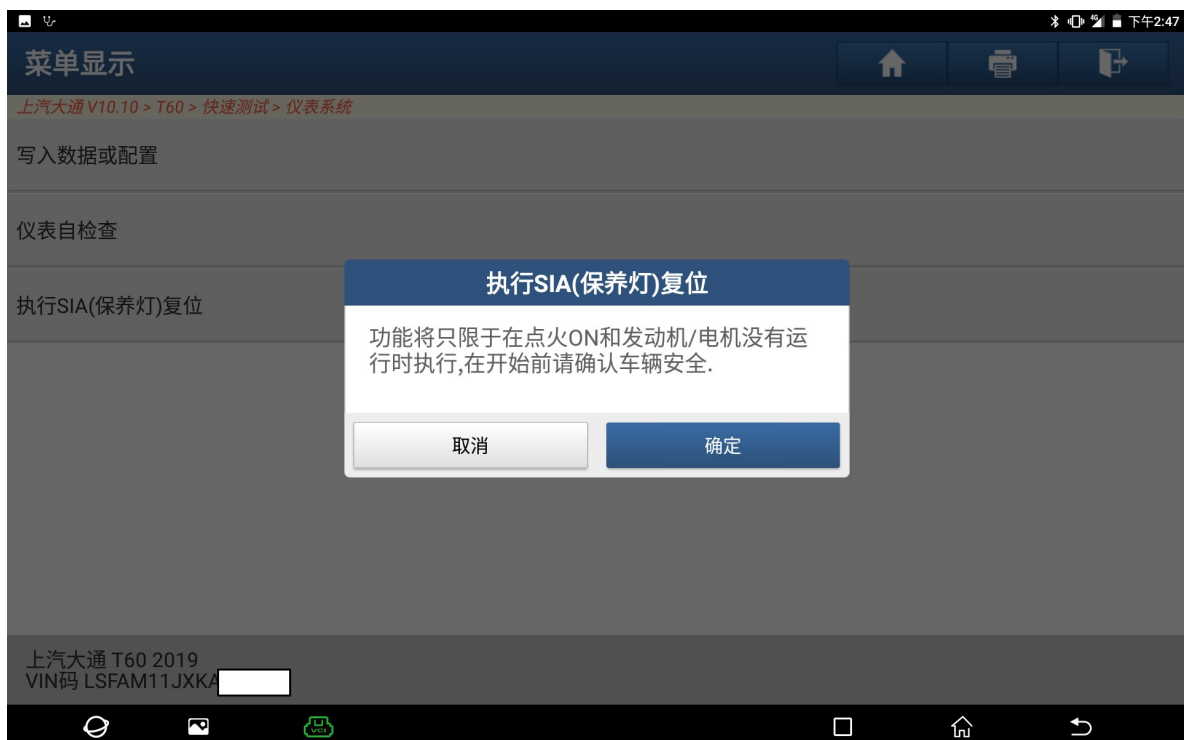
5、满足条件“打开点火开关”，然后点“确定”（如下图）：

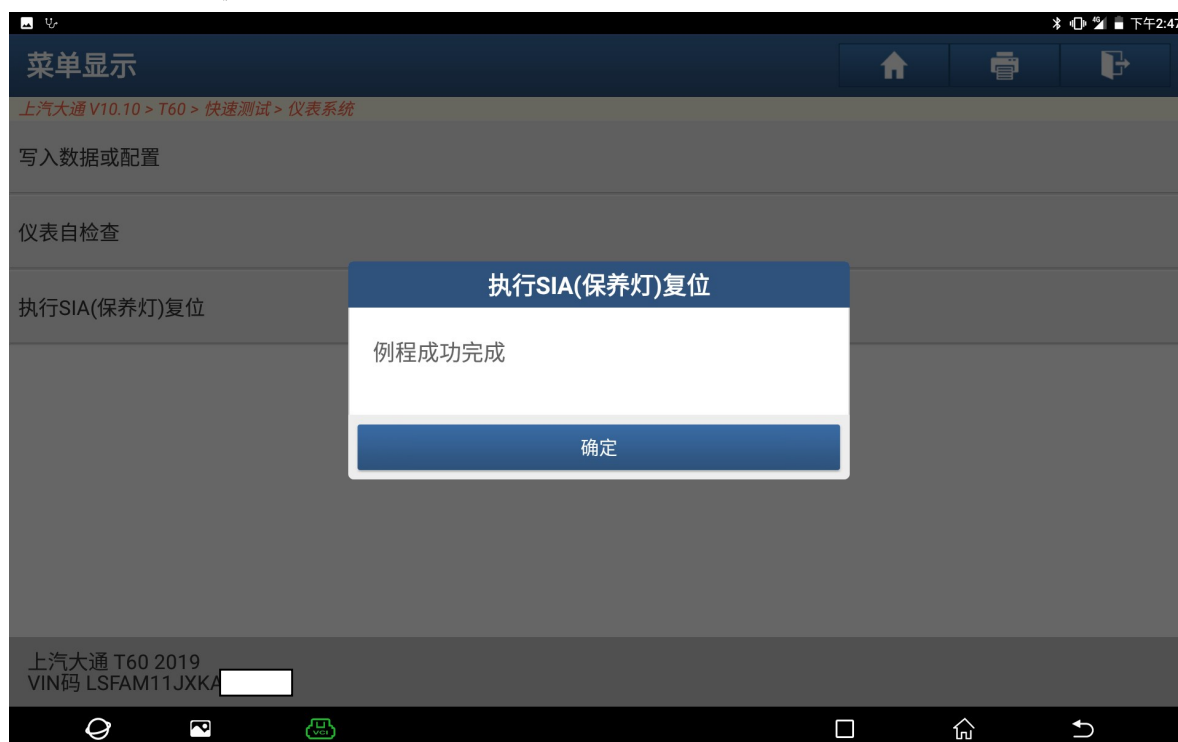
7、提示“例程执行成功”点“确定”（如下图）：

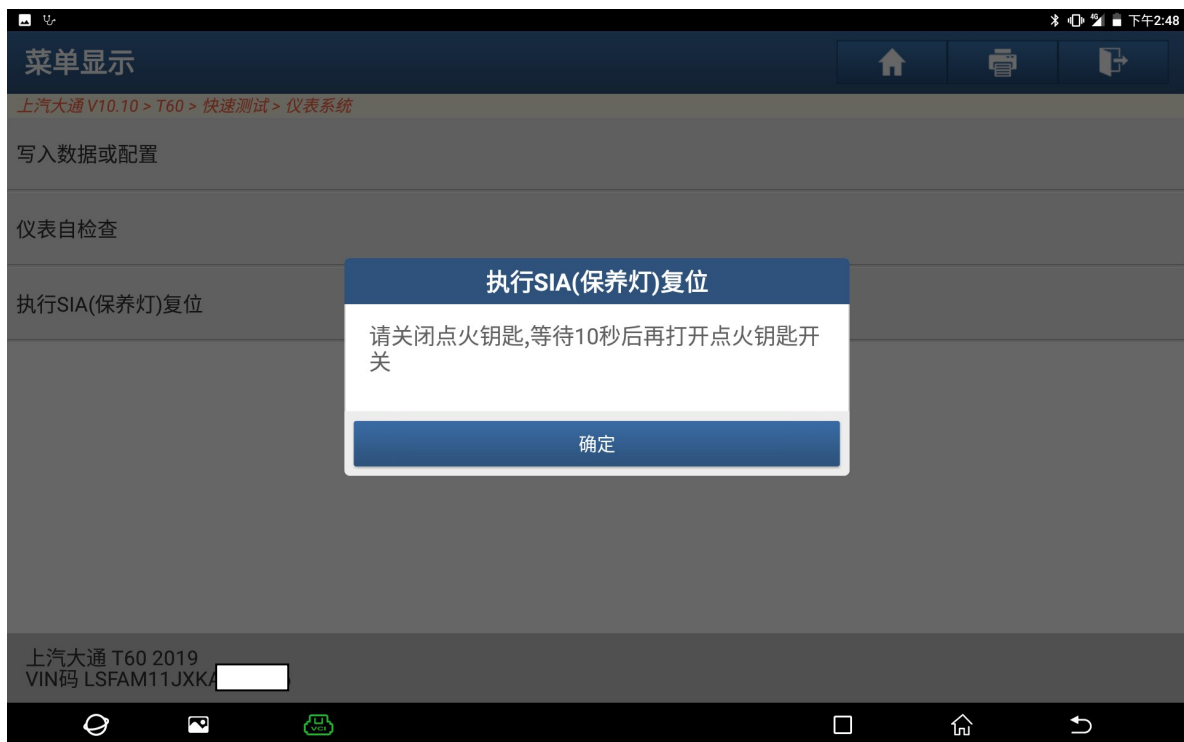
8、满足条件“关闭点火开关，等待10秒后打开”，然后点“确定”（如下图）：

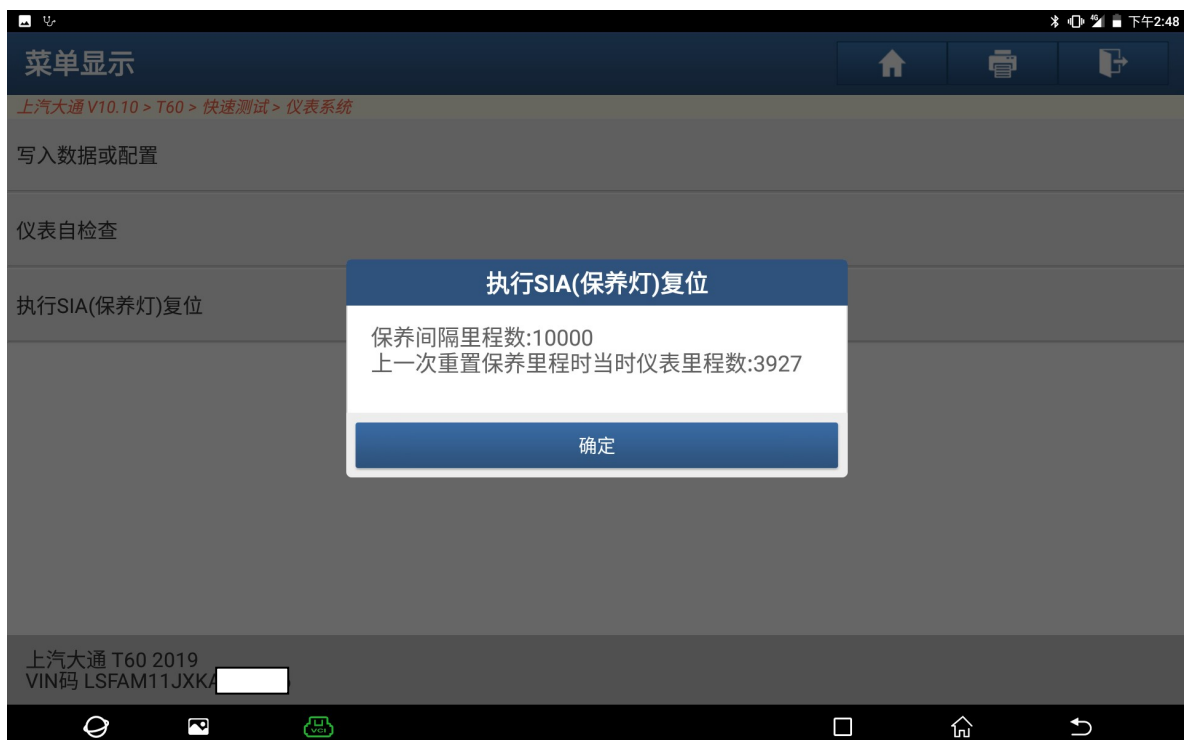
9、提示保养里程恢复正常，点“确定”复位结束（如下图）：
