英菲尼迪 QX50 胎压传感器 ID 注册

功能说明： 更换胎压监测模块或胎压传感器后，需要做 ID 注册功能。

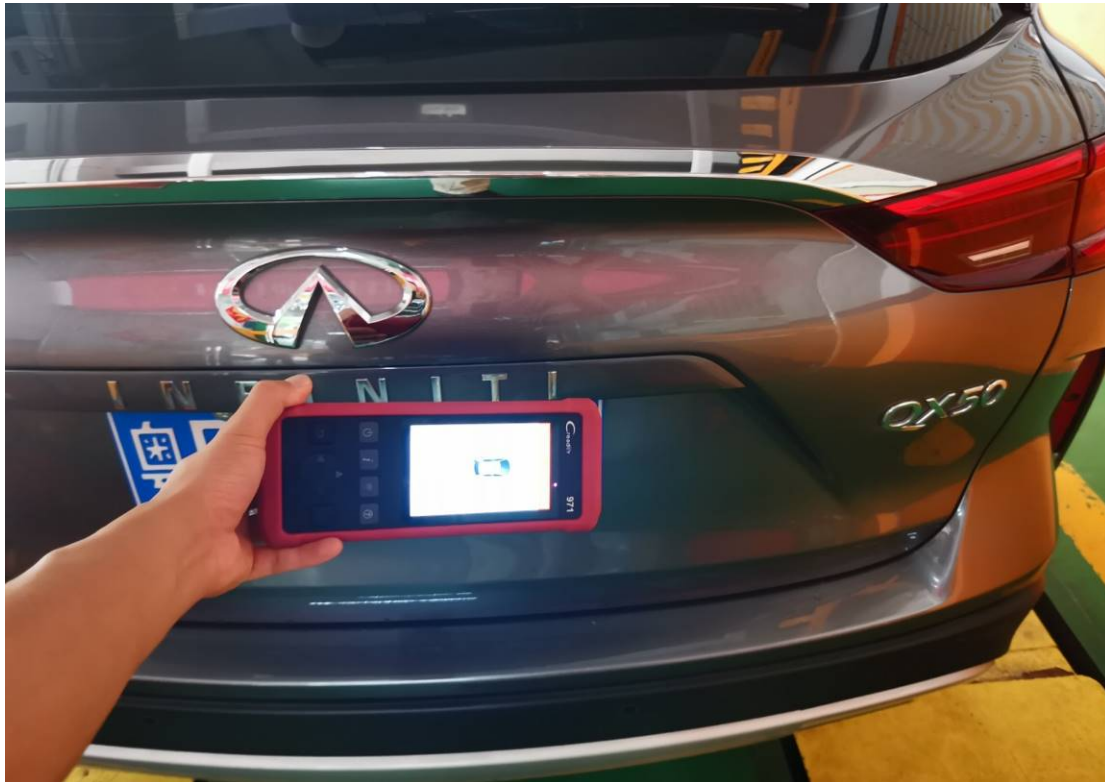
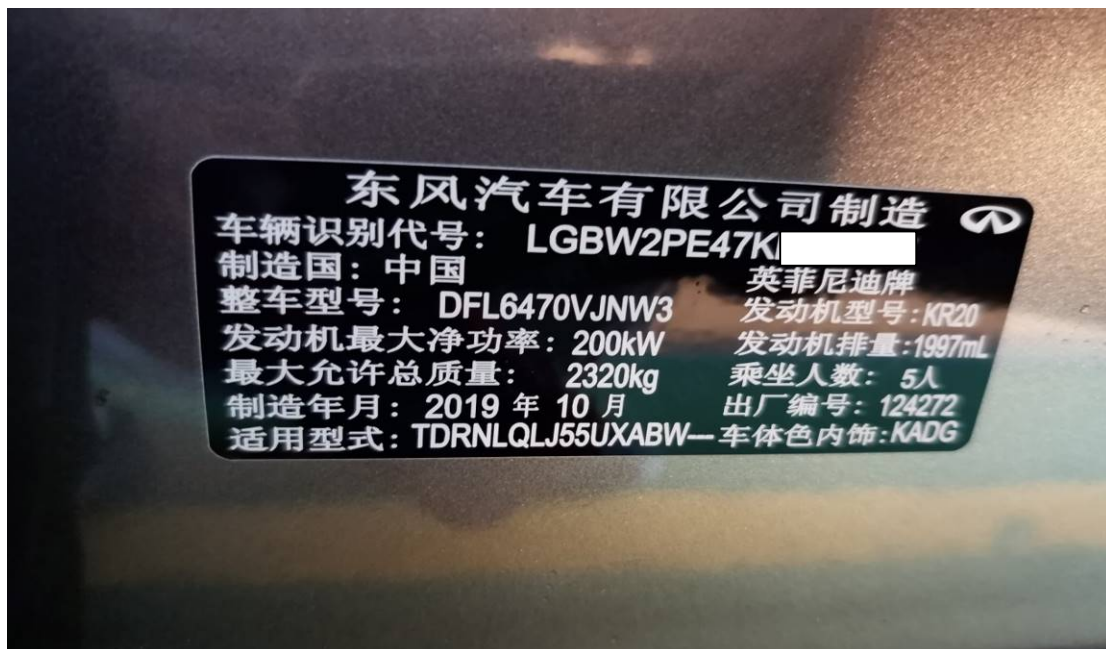
实测车型： 2019 年英菲尼迪 QX50，VIN 为：LGBW2PE47KD15****，如下图：

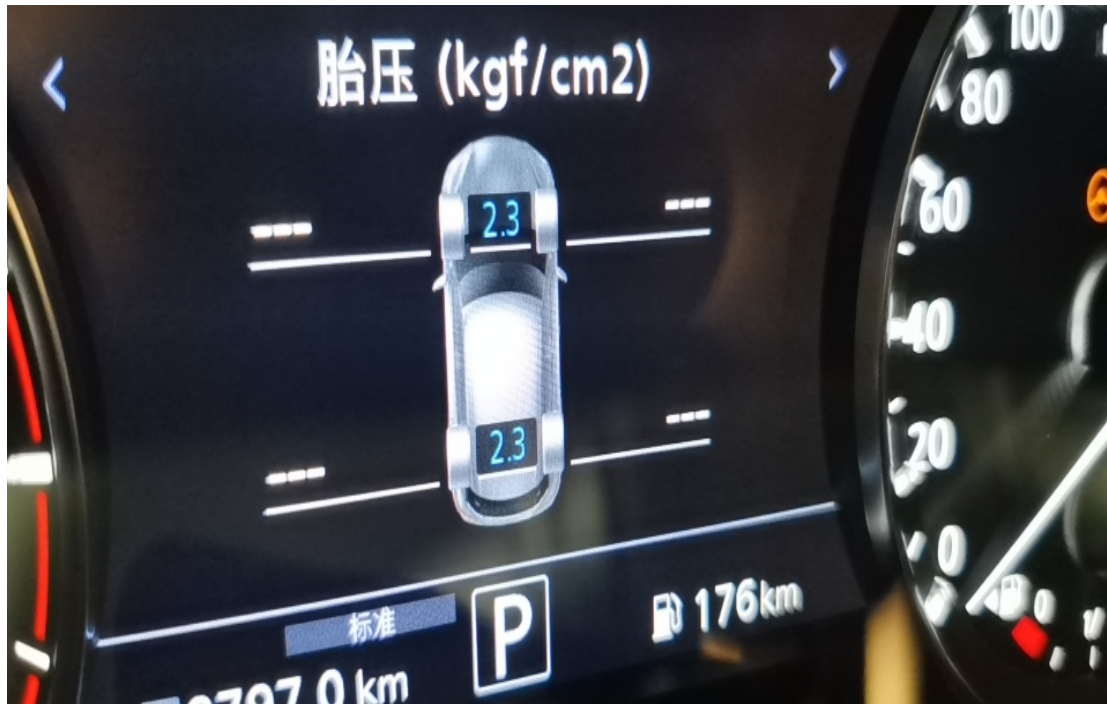
每个轮胎压值显示“---”，如下图:

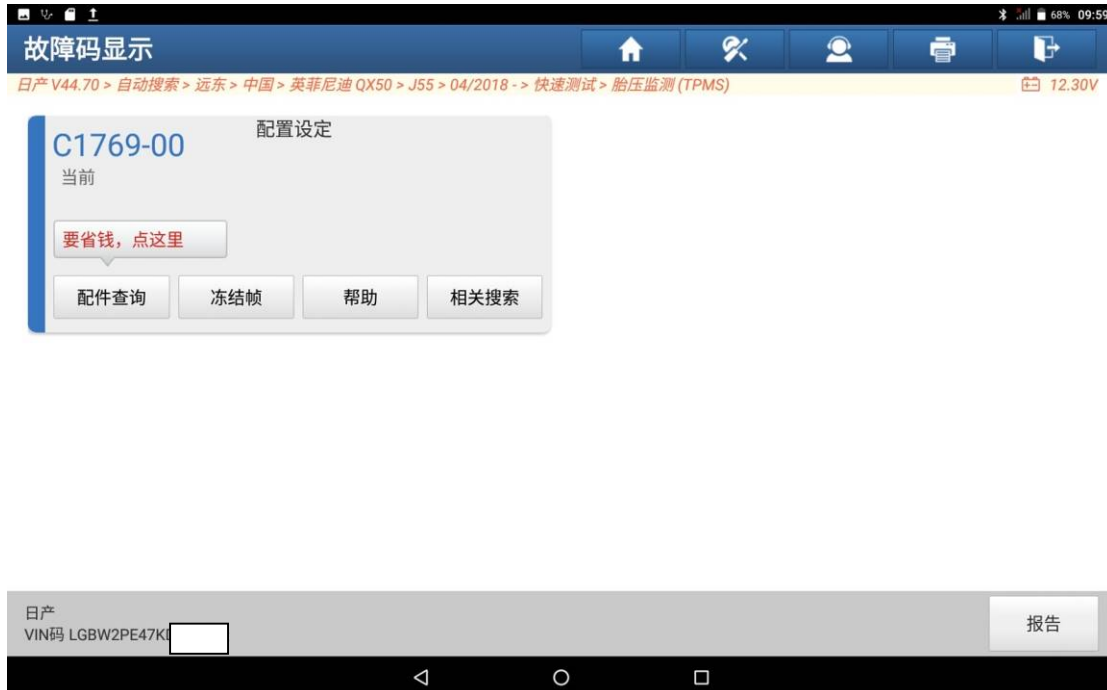
图 1

1). 胎压监测 (TPMS) 系统故障码为: C1769-00 配置设定。如图 1:

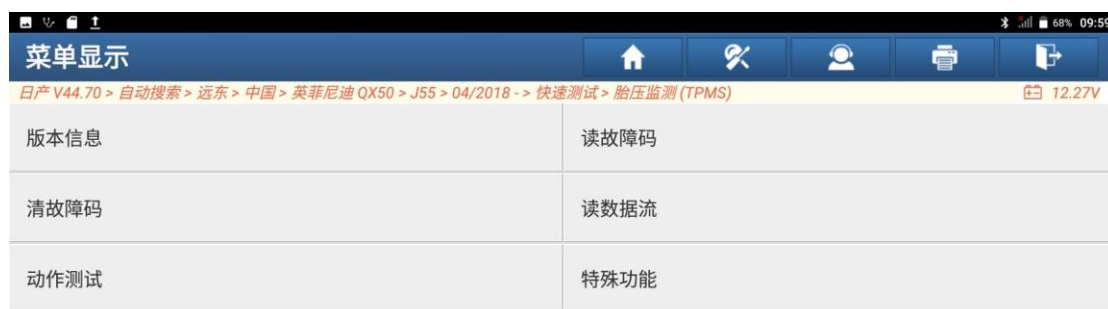
图 2

2). 选择“特殊功能”，如图 2:

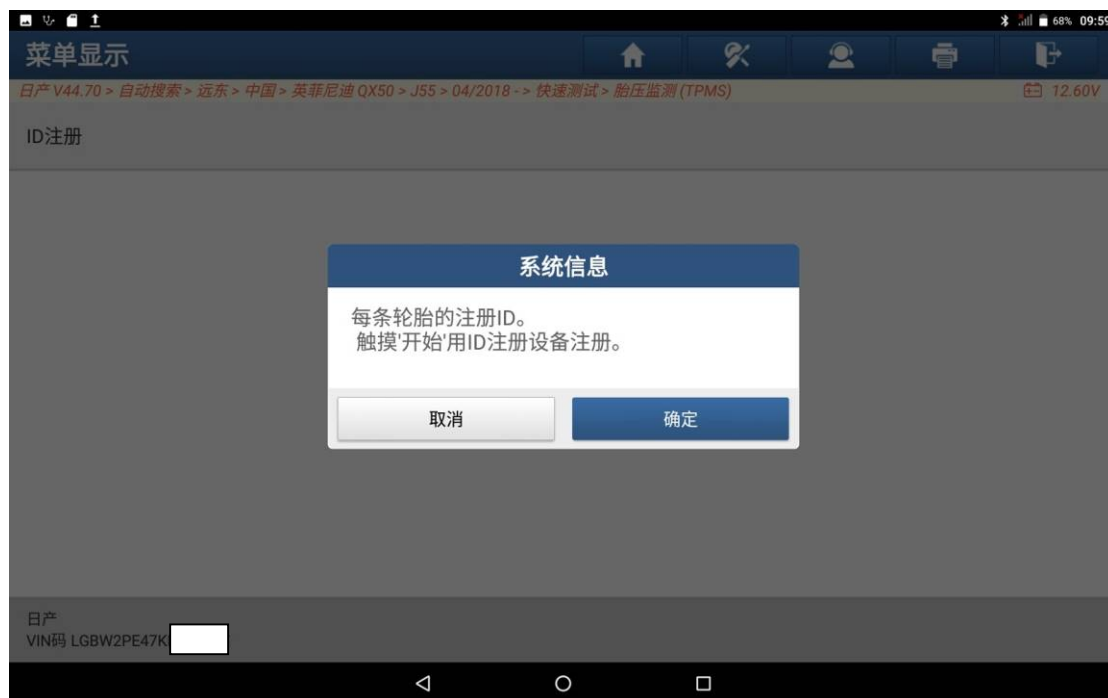
图 4

4). 需要使用 ID 注册设备，例如元征 CR971。点“确定”，如图 4:

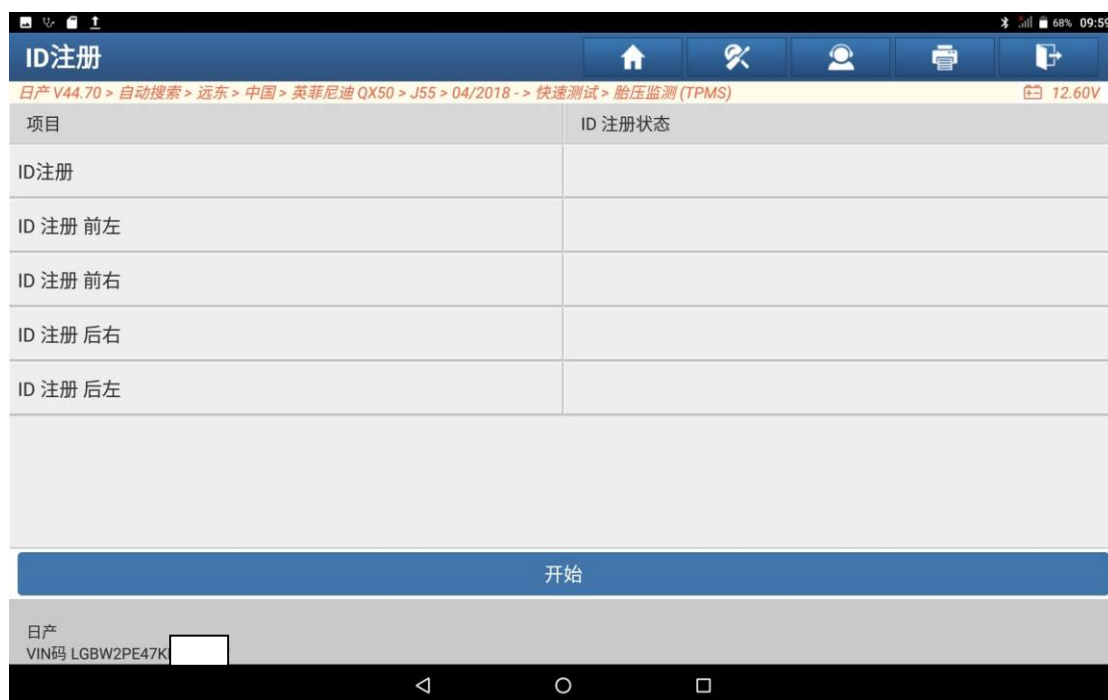
图 5

5). 点“开始”，如图 5:

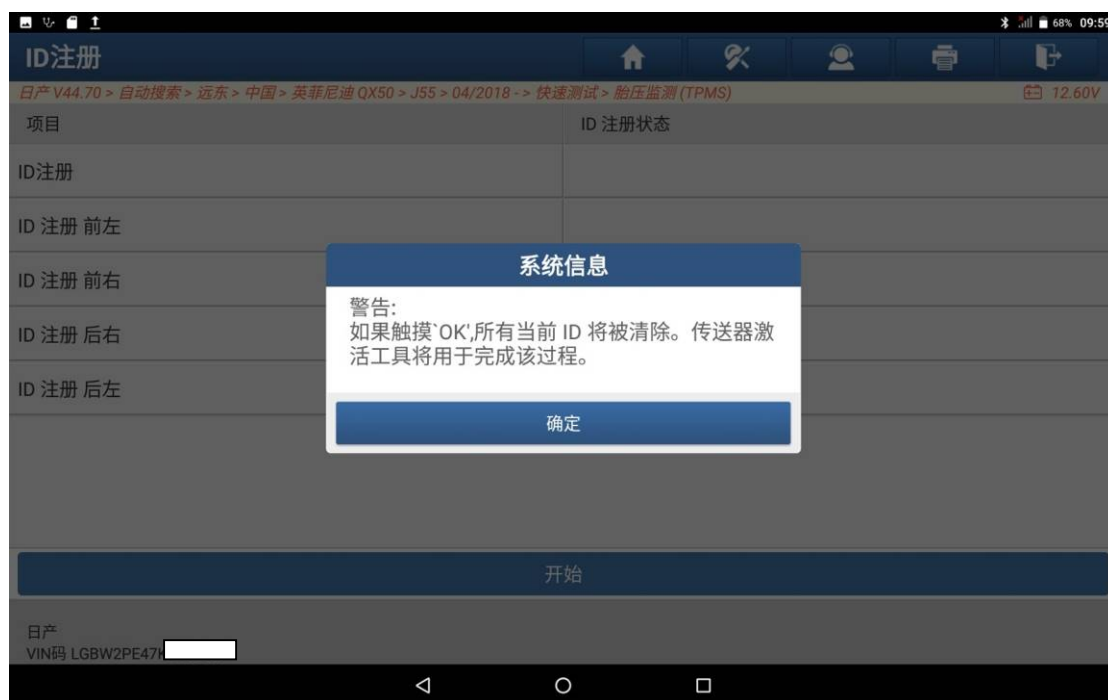
图 6

6). 点“确定”，如图 6:

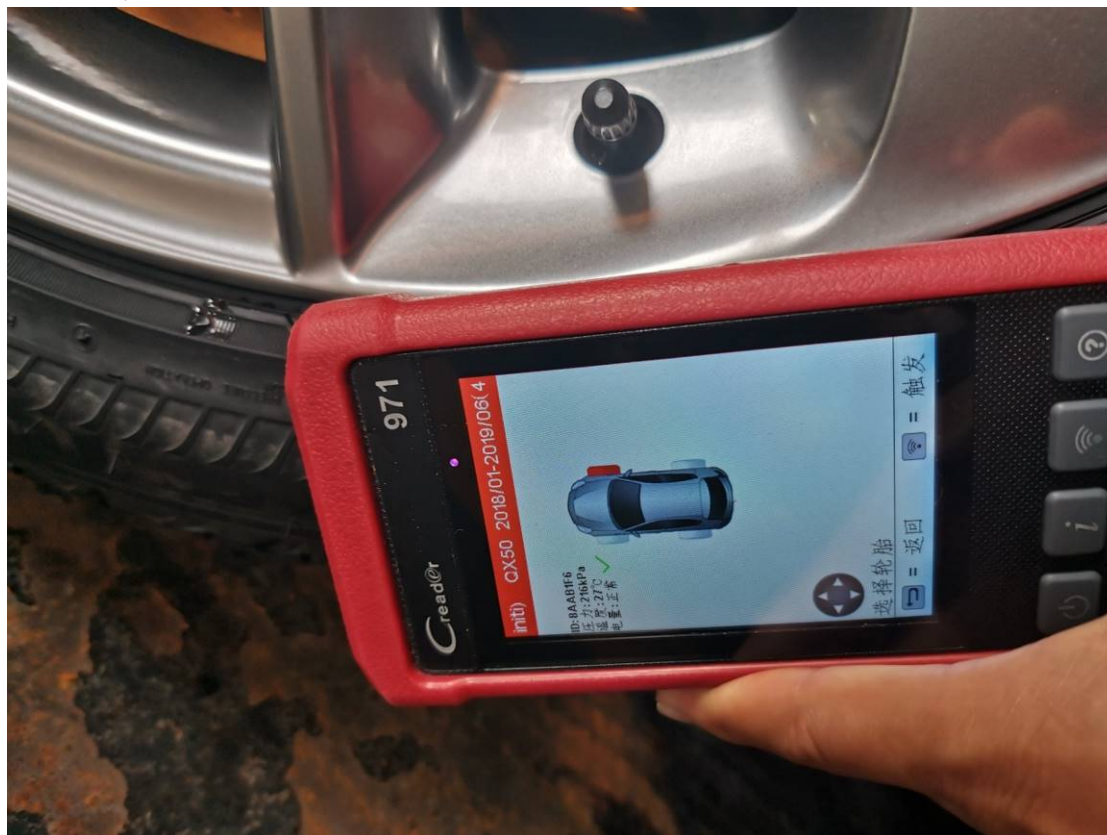
图 7

7). 用元征 CR971 激活左前轮，如图 7:

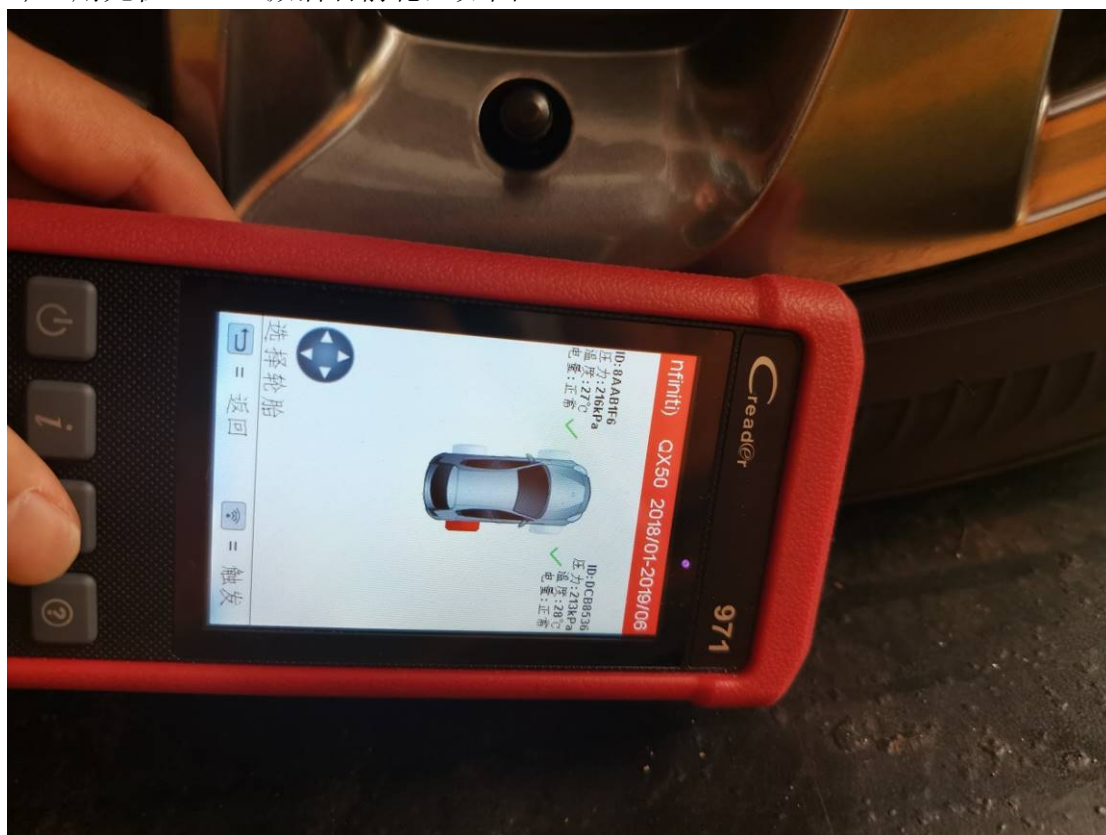
图 9

9). 用元征 CR971 激活右前轮，如图 9:

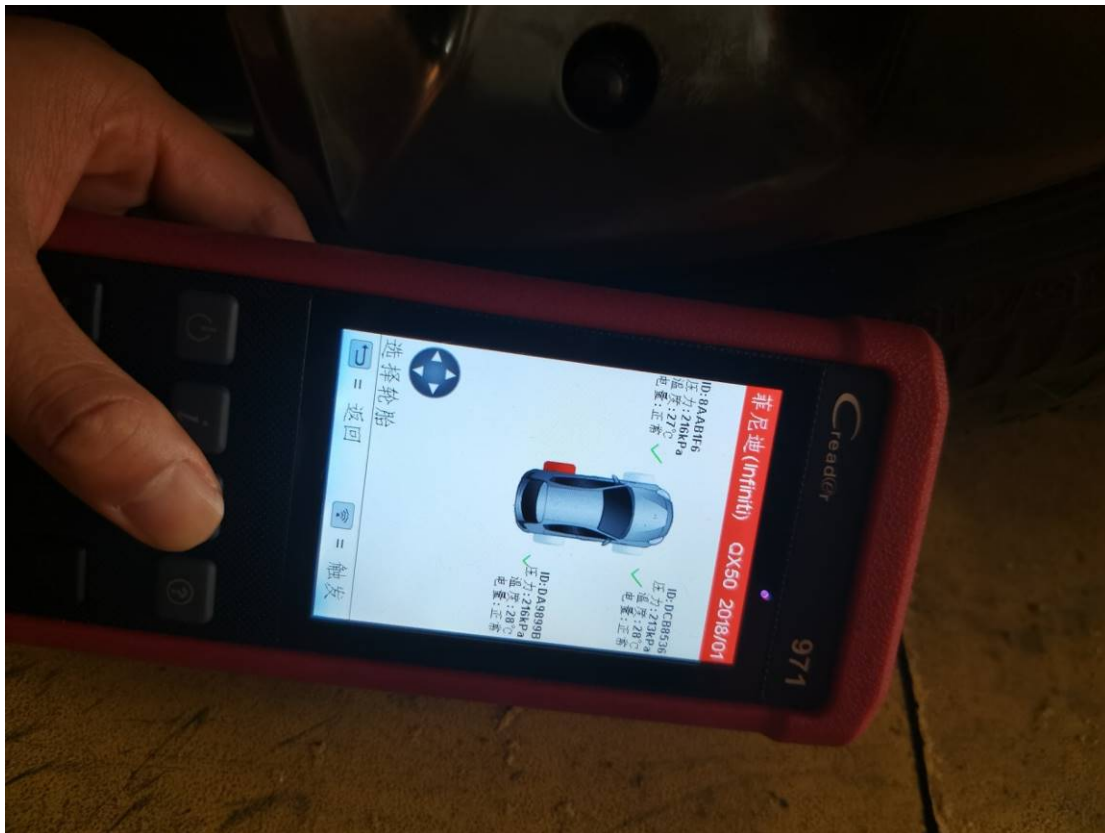
图 11

11). 用元征 CR971 激活右后轮, 如图 11:

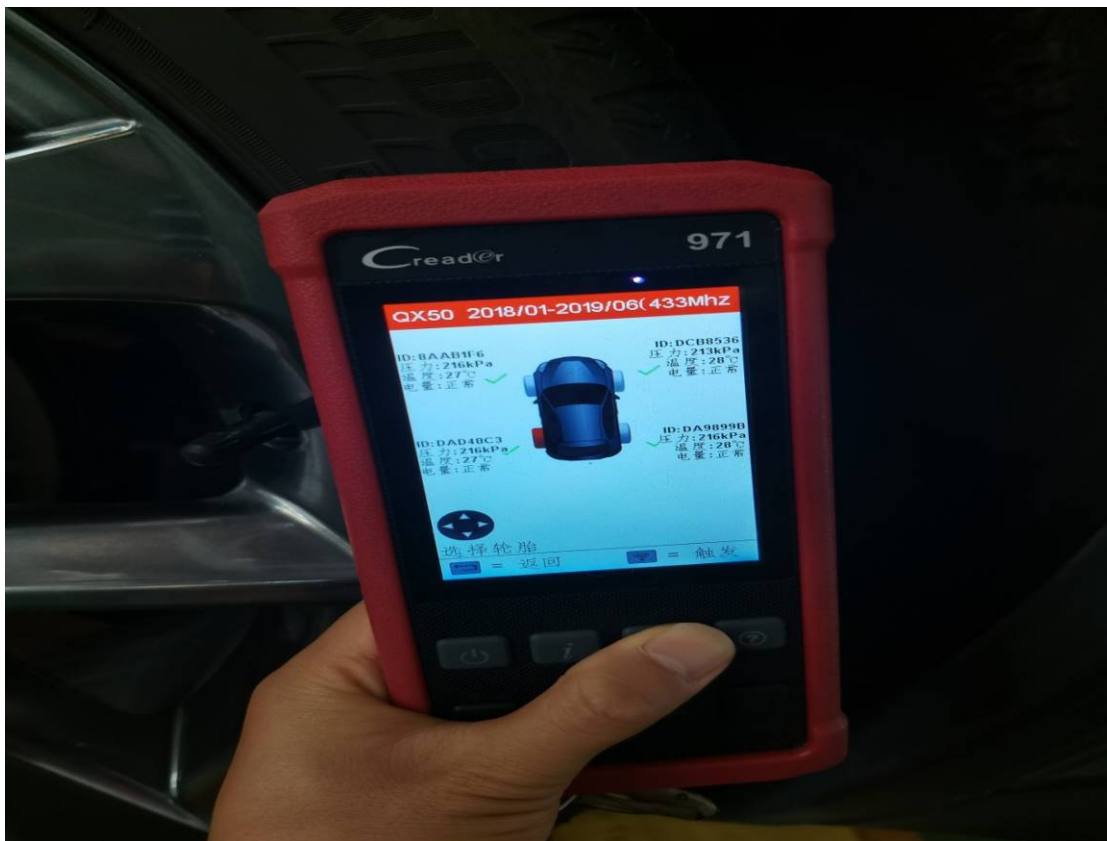
图 13

13). 用元征 CR971 激活左后轮, 如图 13:

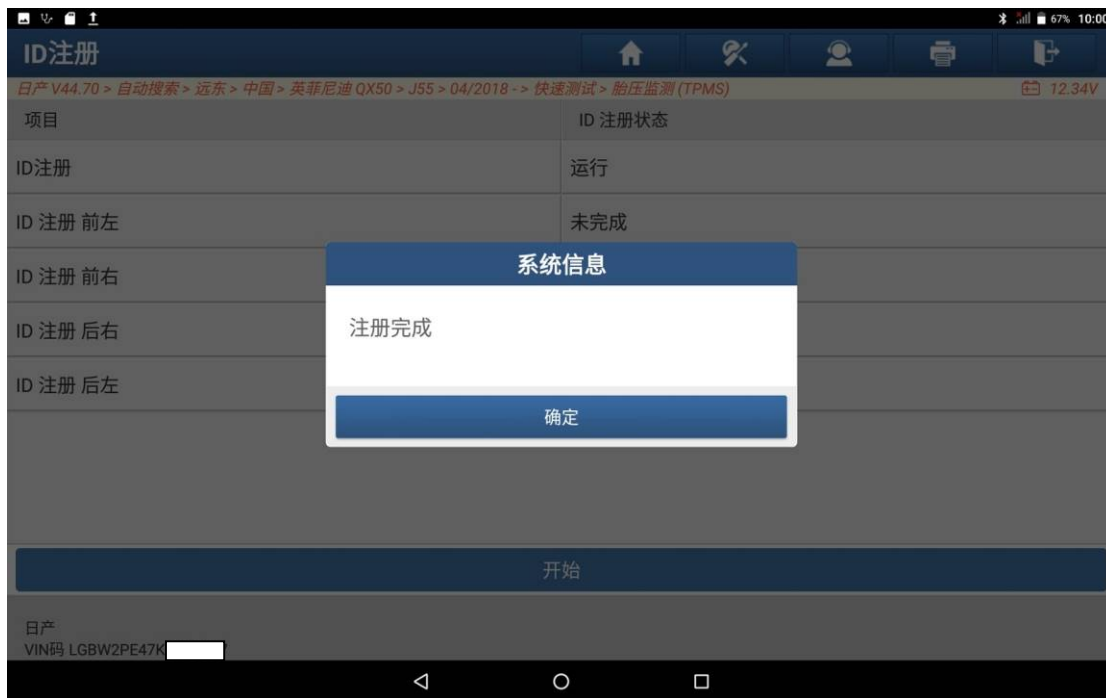
图 14

14). 注册完成，点“确定”，如图 14:

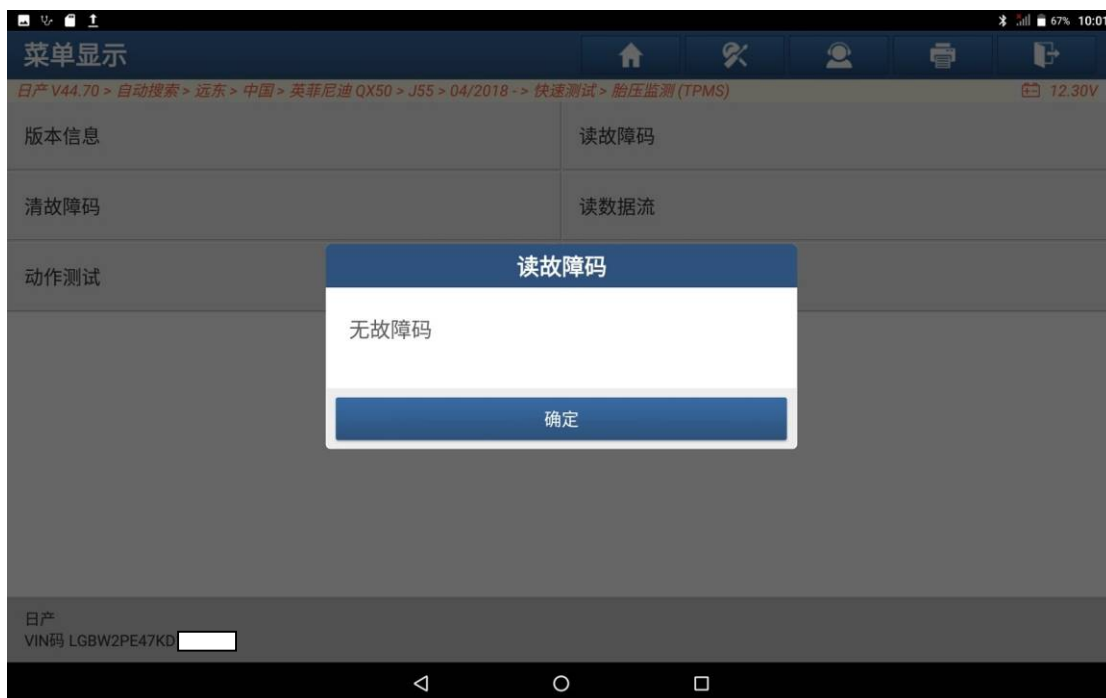
图 15

15). 胎压监测 (TPMS) 系统无故障码，如图 15:

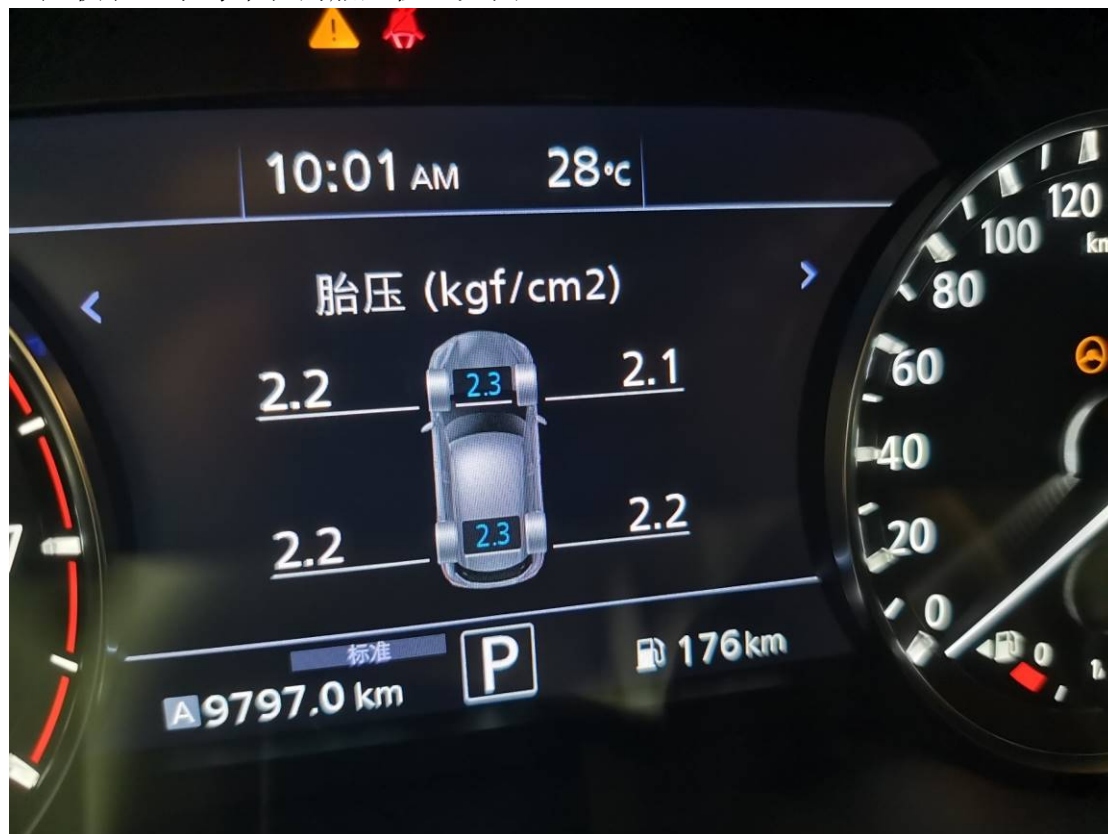
图 16

16). 仪表显示每个轮的胎压值，如图 16:
