宝马 523 车窗升降机初始化设置

功能说明： 宝马 523 右前车窗没有一键升窗功能。故障码为:030095 前乘客侧车窗升降机：不存在初始化设置。用故障引导功能可以做车窗升降机初始化设置。

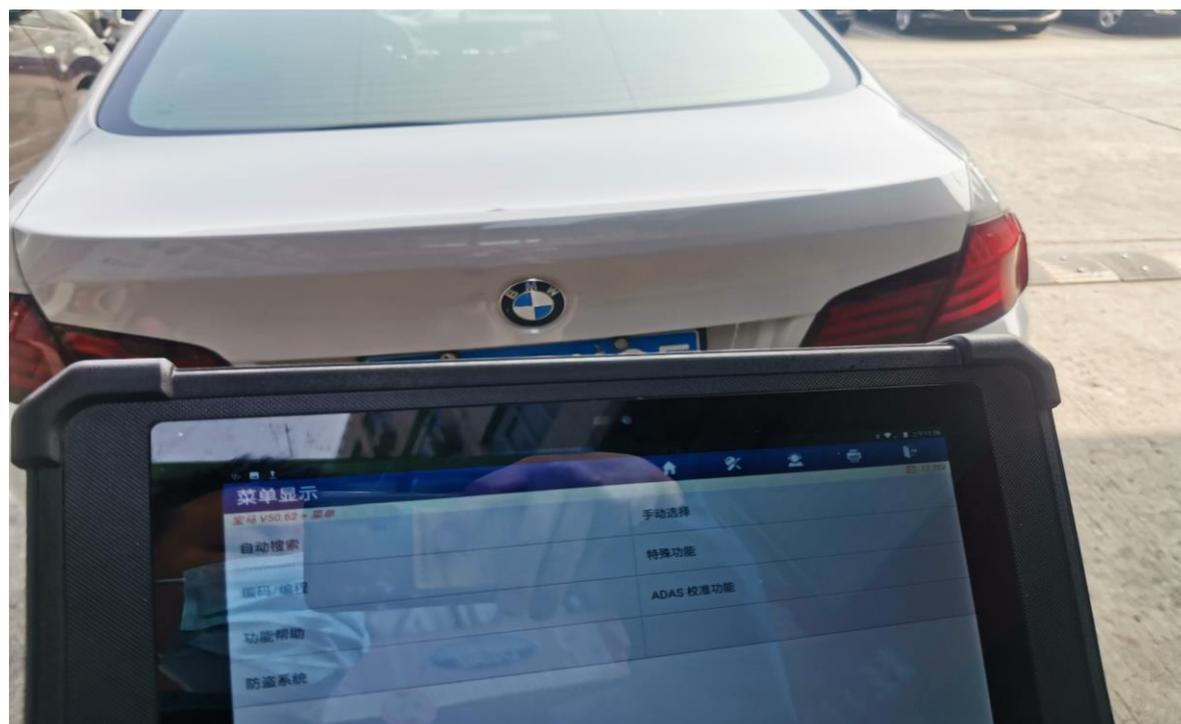
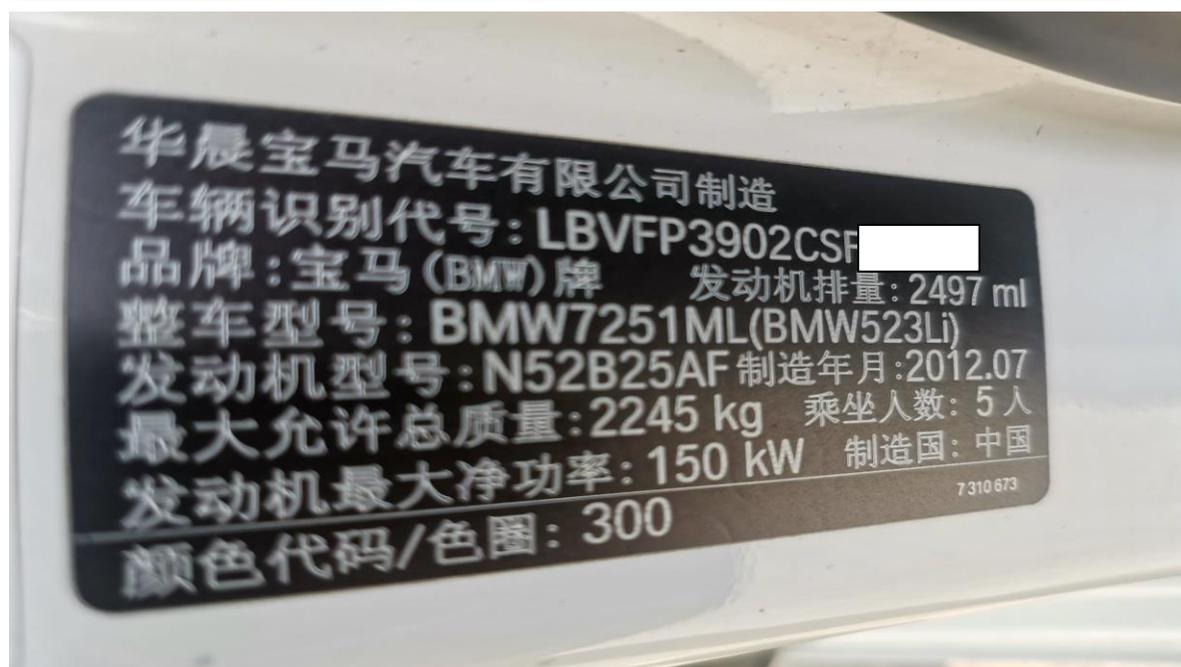
实测车型： 宝马 523， VIN 为：LBVFP3902CSF4****。（如下图）：

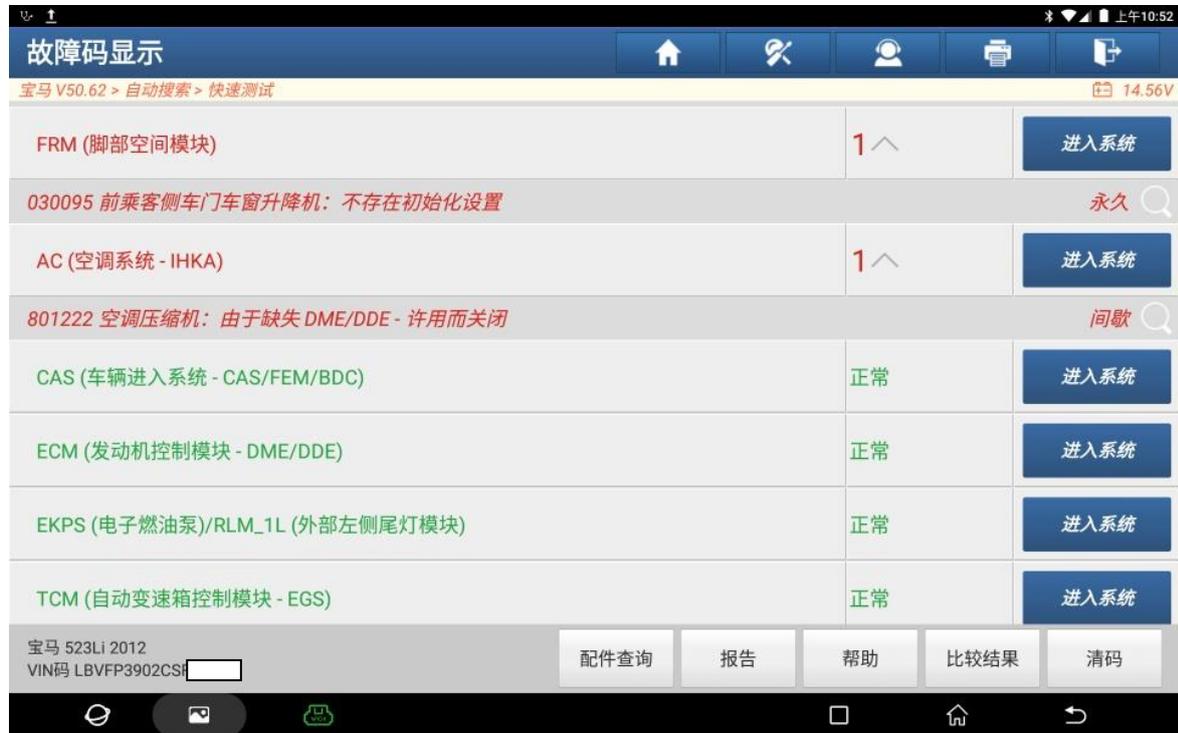
图 1

1). FRM 故障码为：030095 前乘客侧车窗升降机：不存在初始化设置。状态为：永久，故障码无法清除。（如下图）：

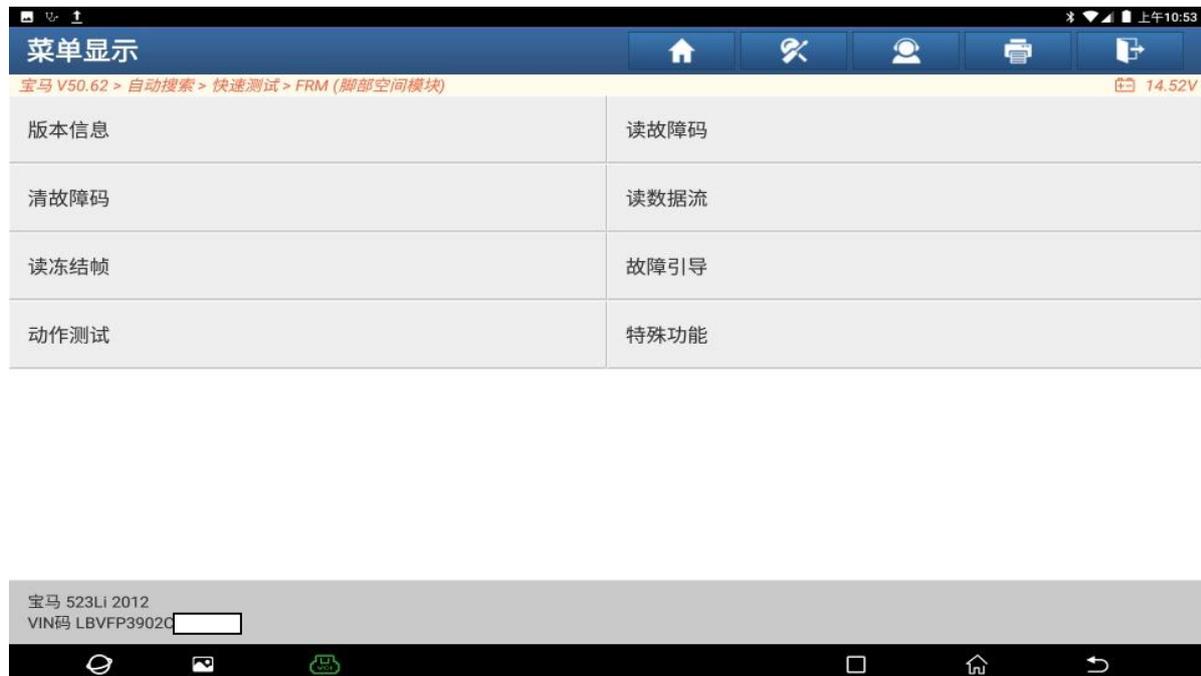
图 2

2). 选择“故障引导”（如下图）：

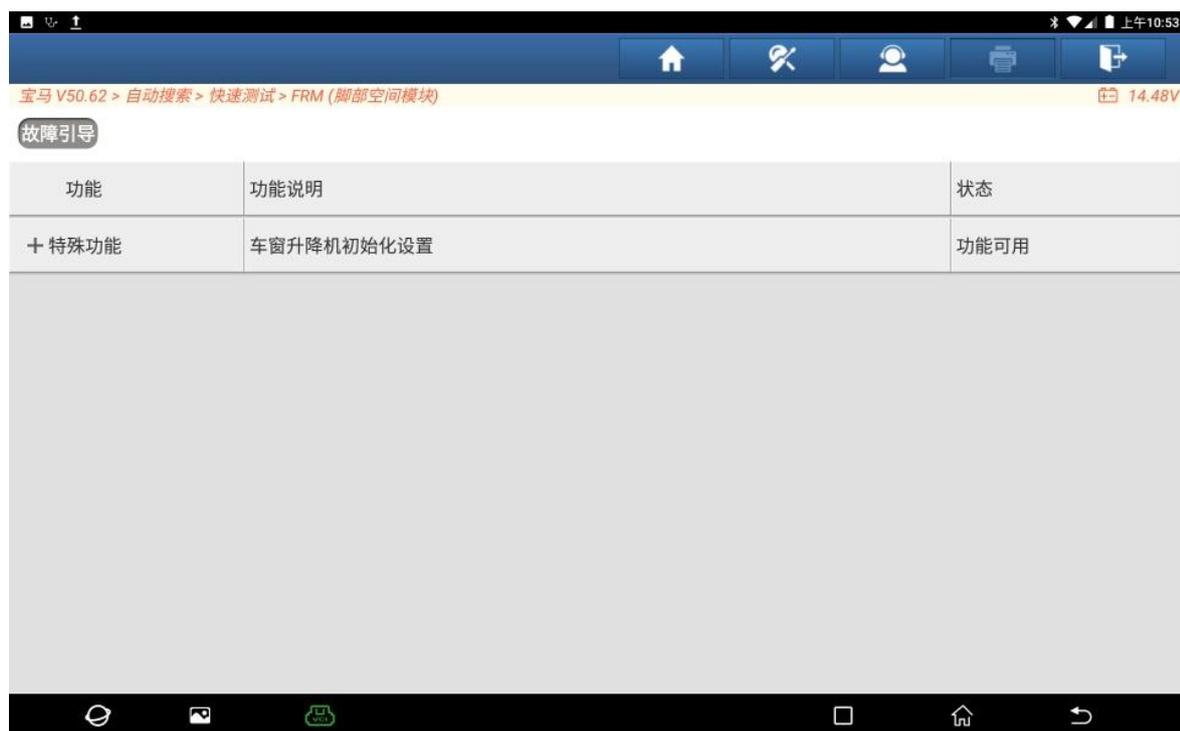
图 3

3). 点“+特殊功能”（如下图）；

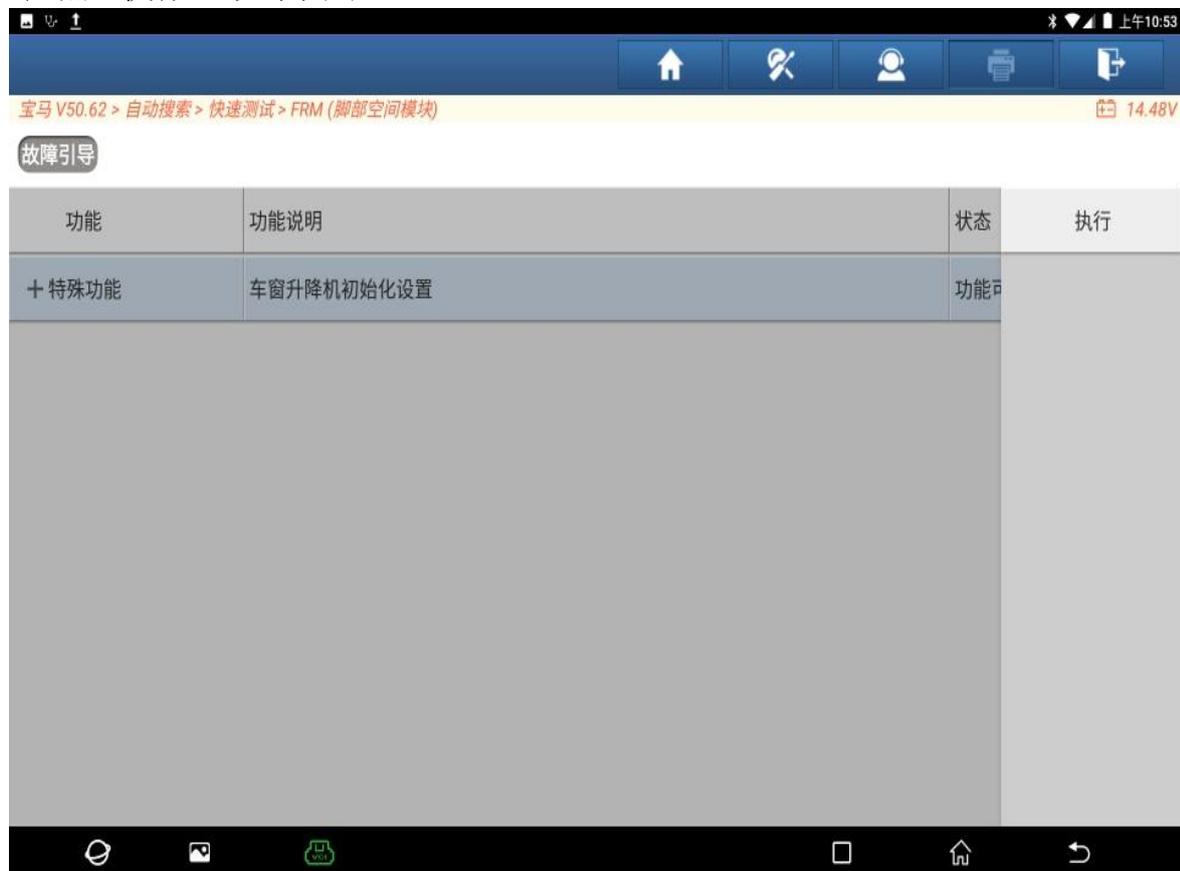
图 4

4). 点“执行”（如下图）；

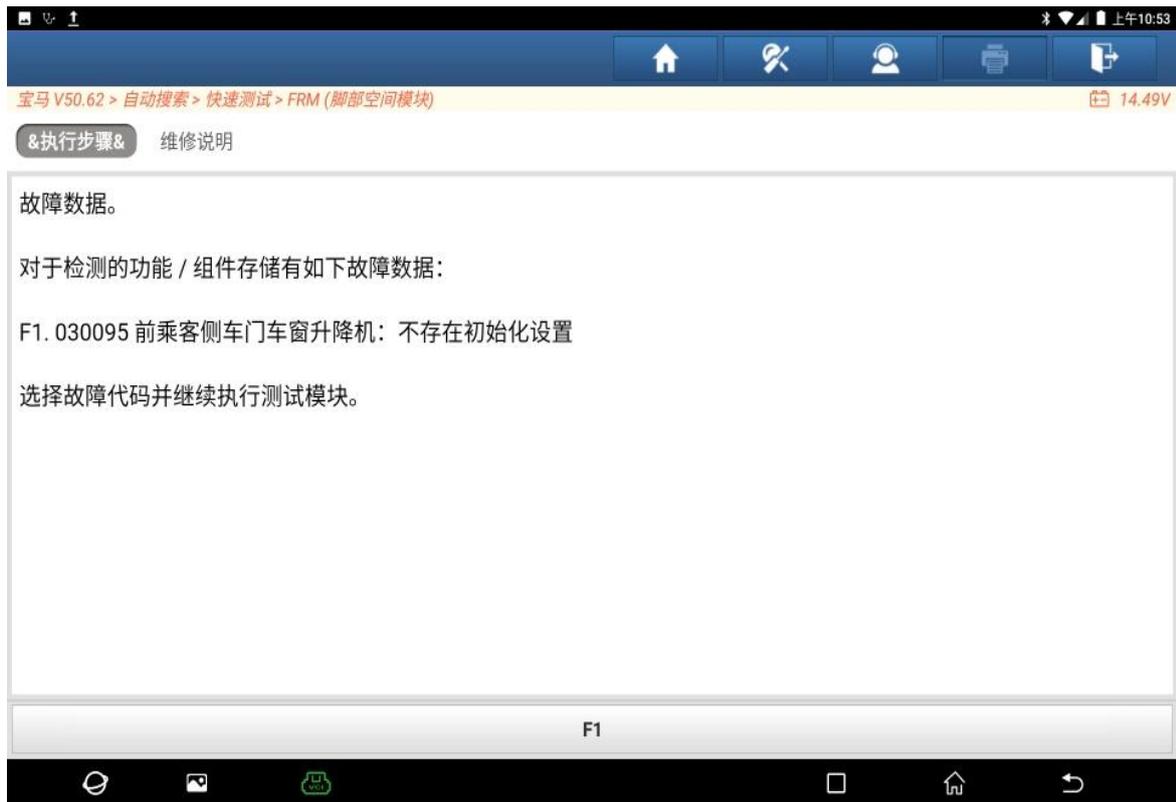
图 5

5). 点“F1”继续执行测试模块，(如下图);

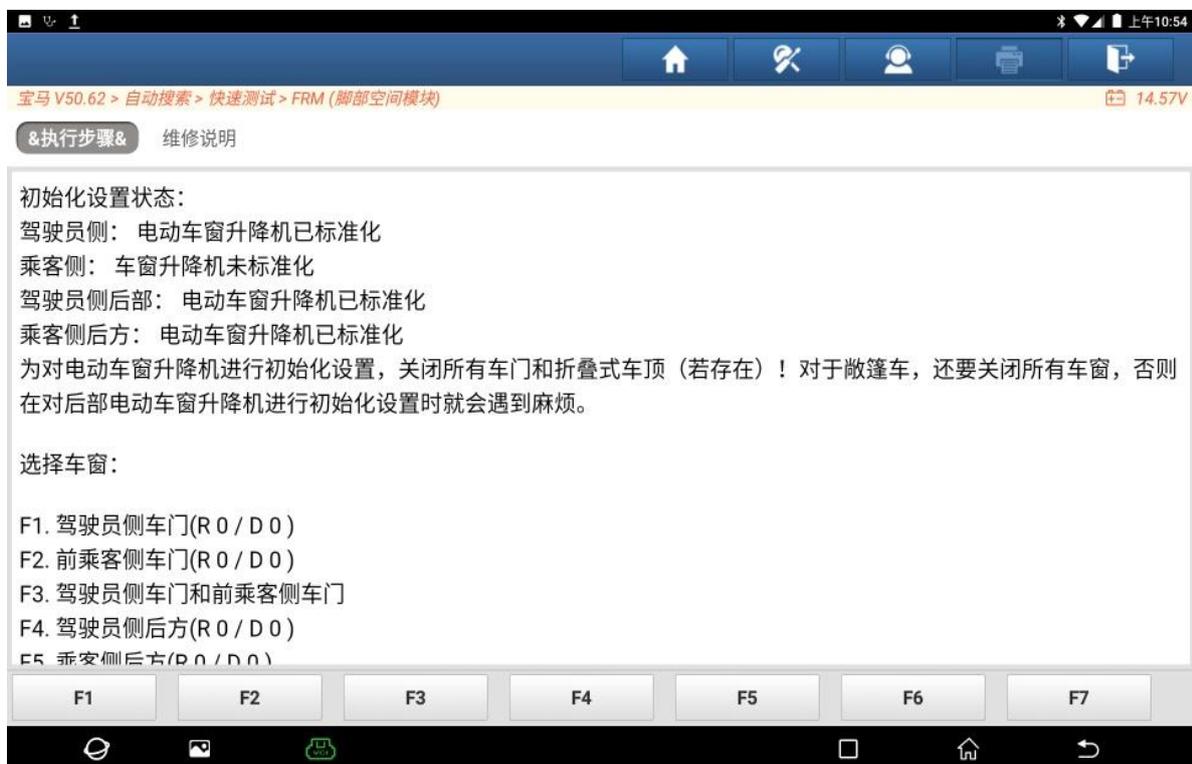
图 6

6). 选择“F2” 前乘客侧车门 (如下图);

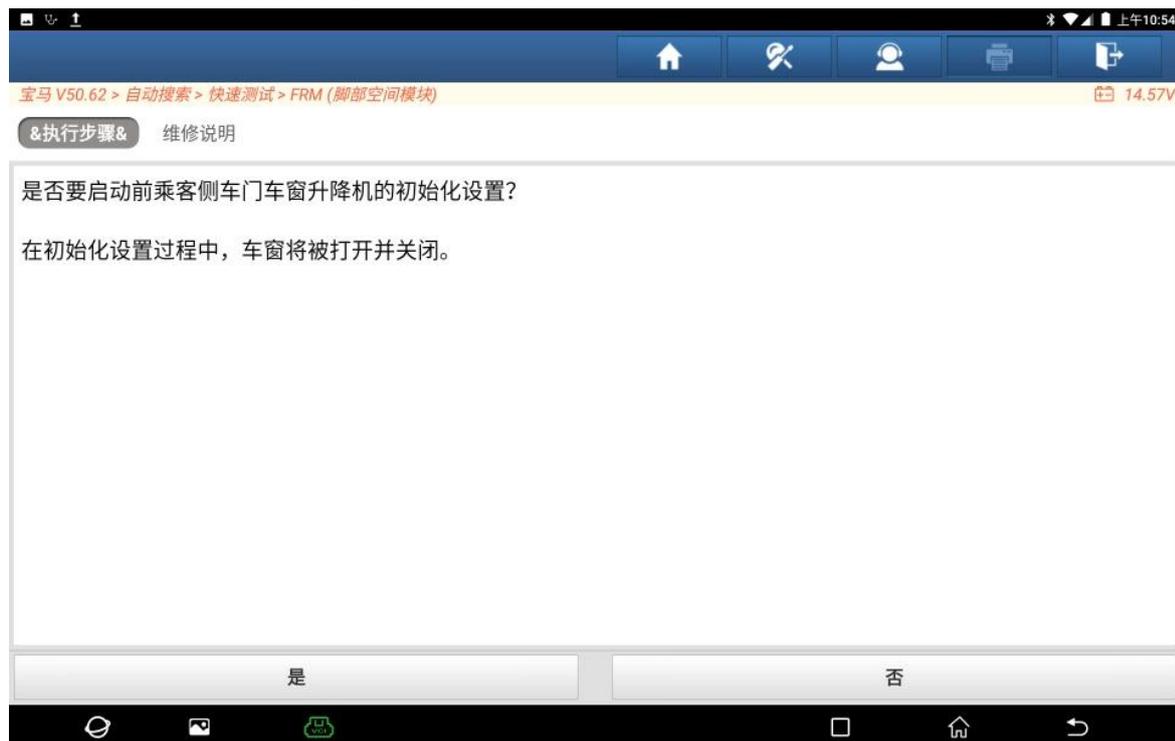
图 7

7). 点“是”启动初始化设置; (如下图);

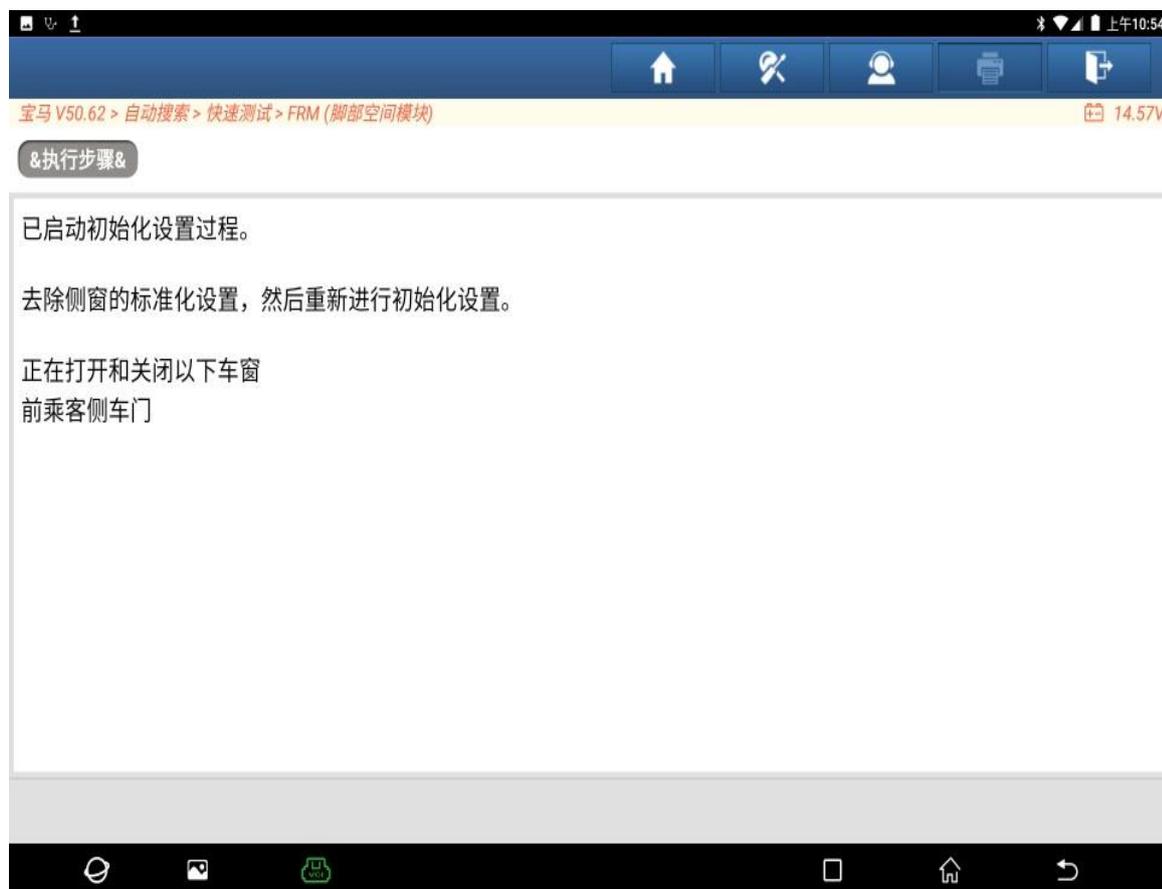
图 8

8). 已启动初始化设置过程, 会打开和关闭前乘客侧车窗 (如下图);

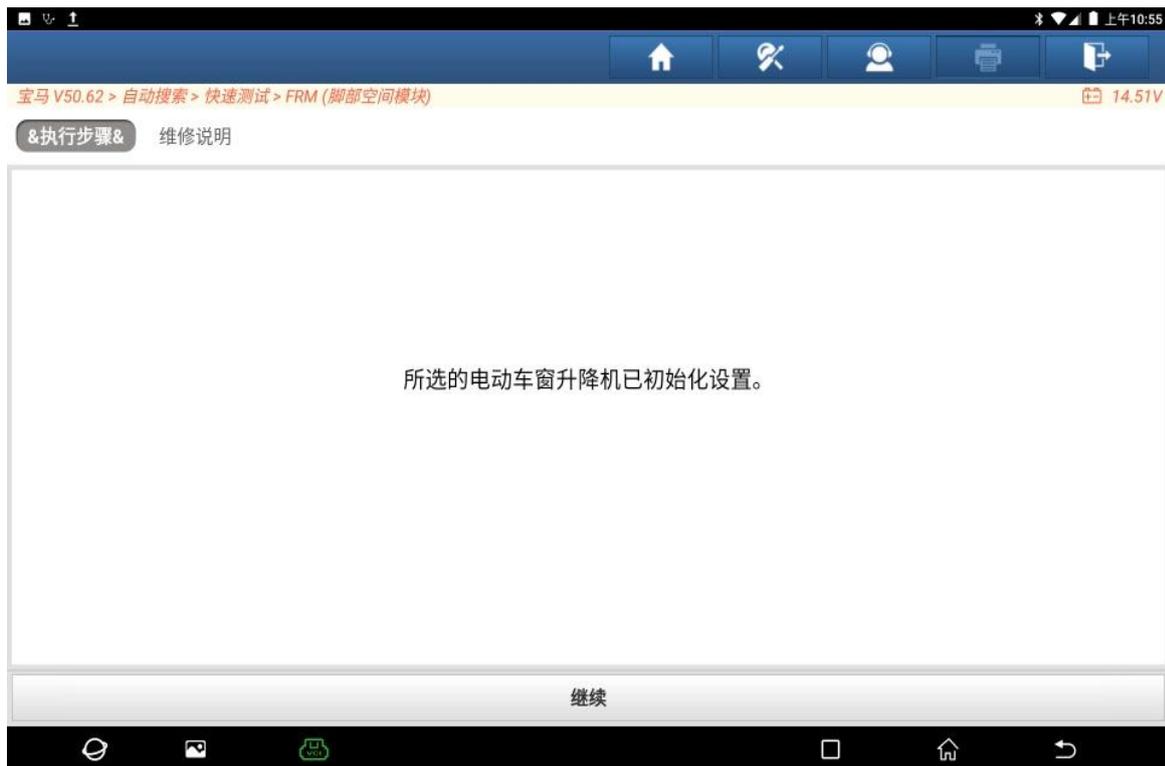
图 9

9). 前乘客侧车窗已初始化设置, 点“继续”, (如下图):

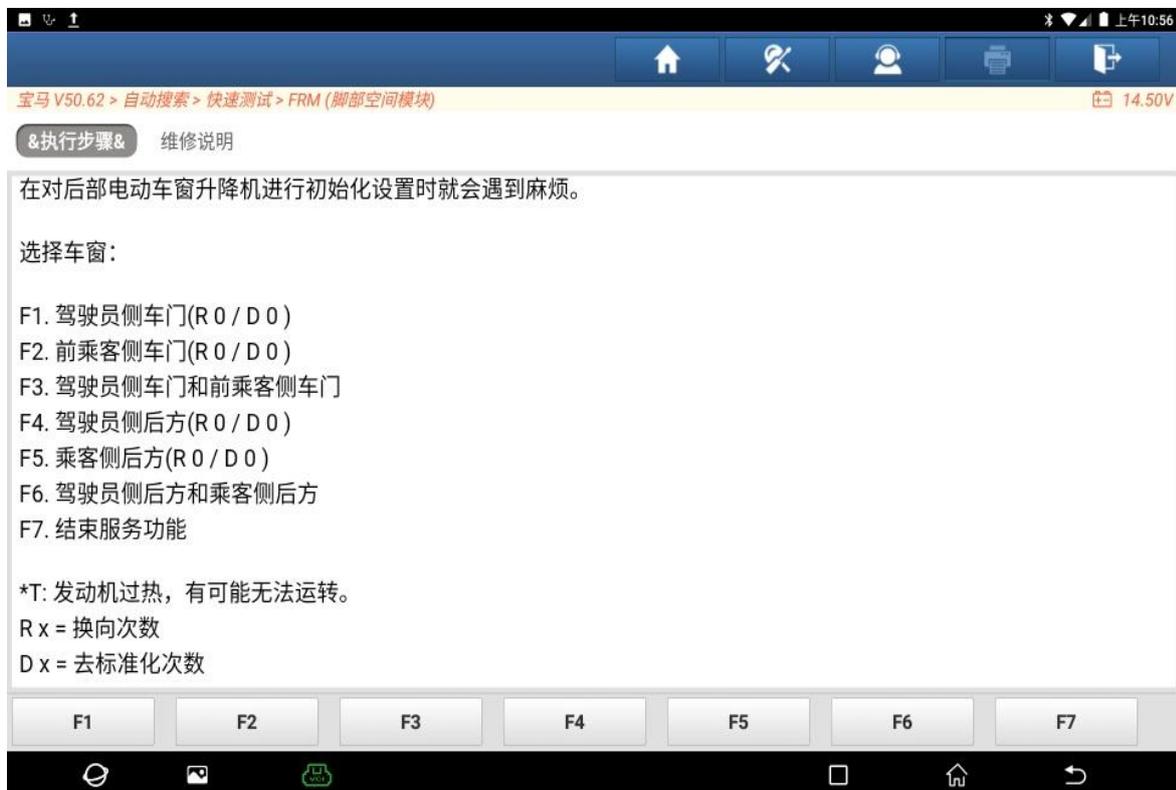
图 10

10). 选择“F7” 结束服务功能, (如下图):

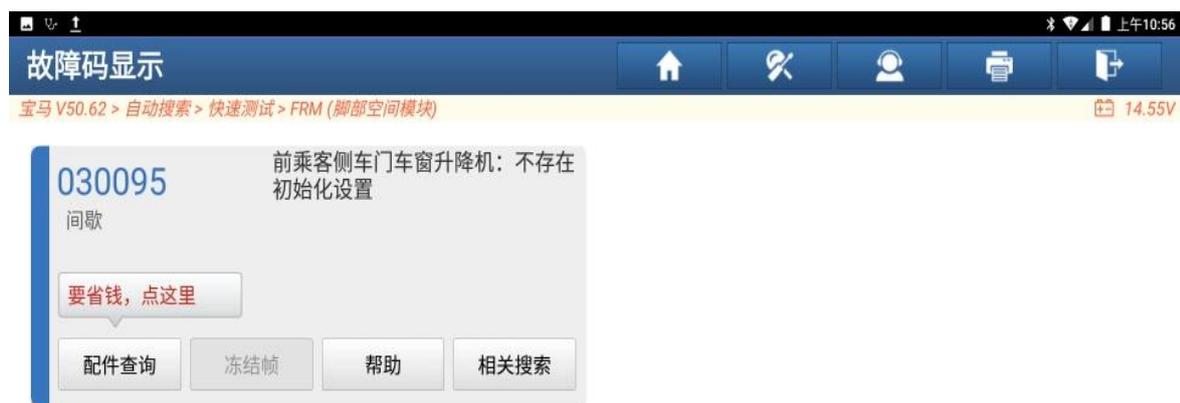
图 11

11). 右前车窗有一键升窗功能。故障码状态由永久变为间歇, (如下图);

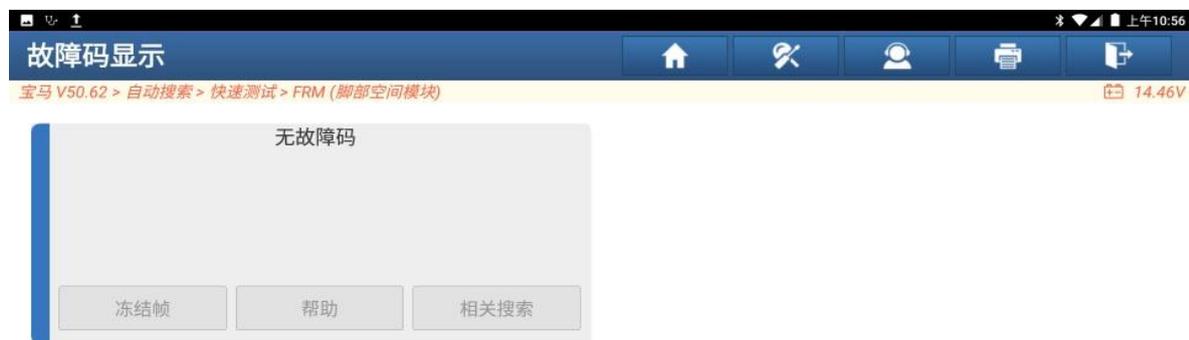
图 12

12). 清码后, 系统无故障。(如下图);
