2015 年保时捷卡宴驾驶员车门电动车窗校准

2015 年保时捷卡宴 车辆 VIN 码: WP1AF2A26FLA*****

功能作用: 更换新的电机或者更换控制模块后需使用该功能进行校准, 否则“驾驶员车门”系统会报故障码

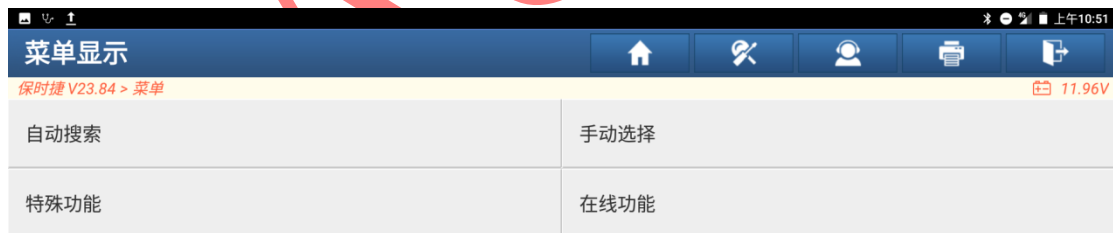
1. 保时捷卡宴更换玻璃升降电机后, 选择“X431-PADV”设备, 对车辆进行检查, 连接进入后选择“自动搜索”(如下图);

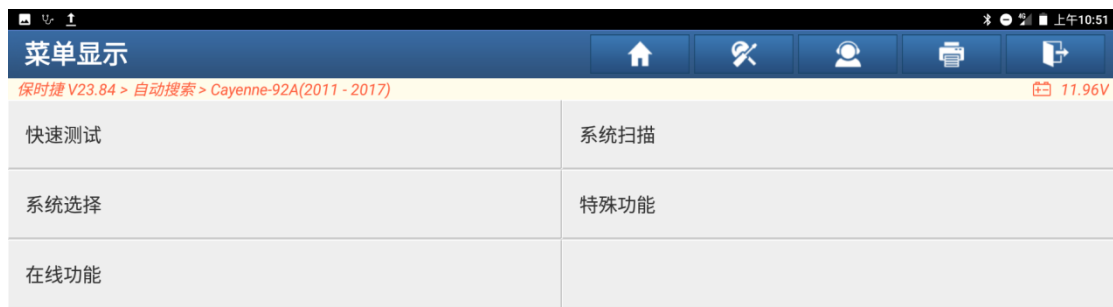
2. 选择“快速测试”扫描出全车系统（如下图）：

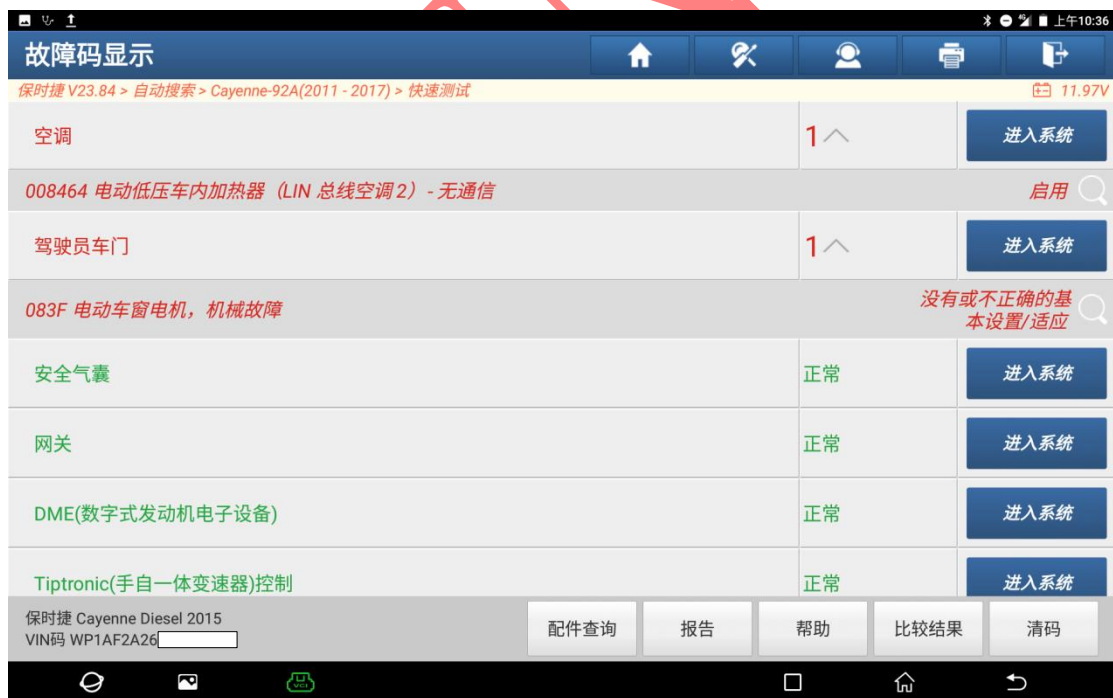
3. 选择“驾驶员车门”（如下图）：

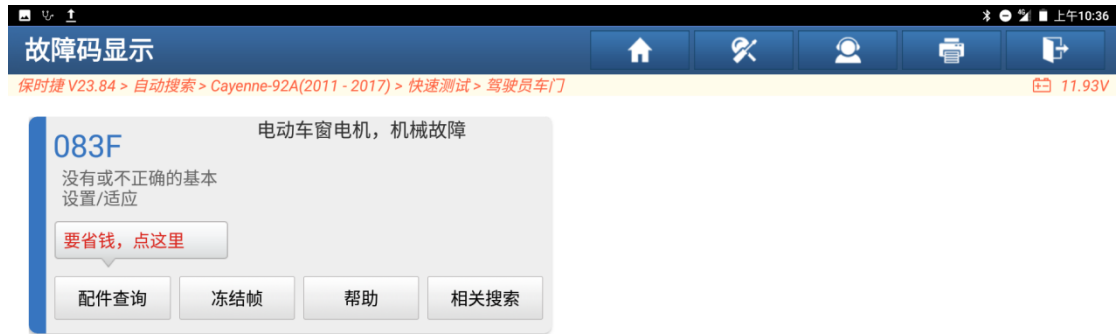
4. 读取到的故障码为“电动车窗电机，机械故障，没有或不正确的设置”（如下图）；

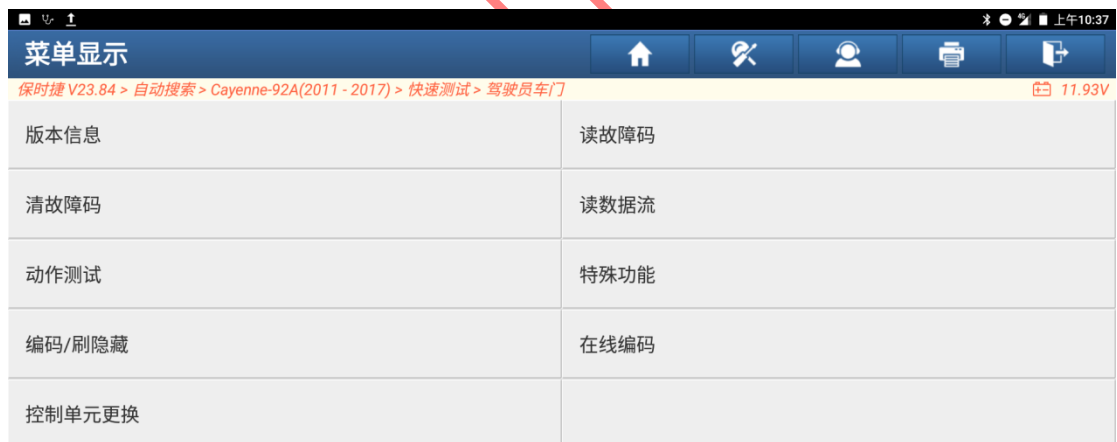
5. 选择“特殊功能”（如下图）；

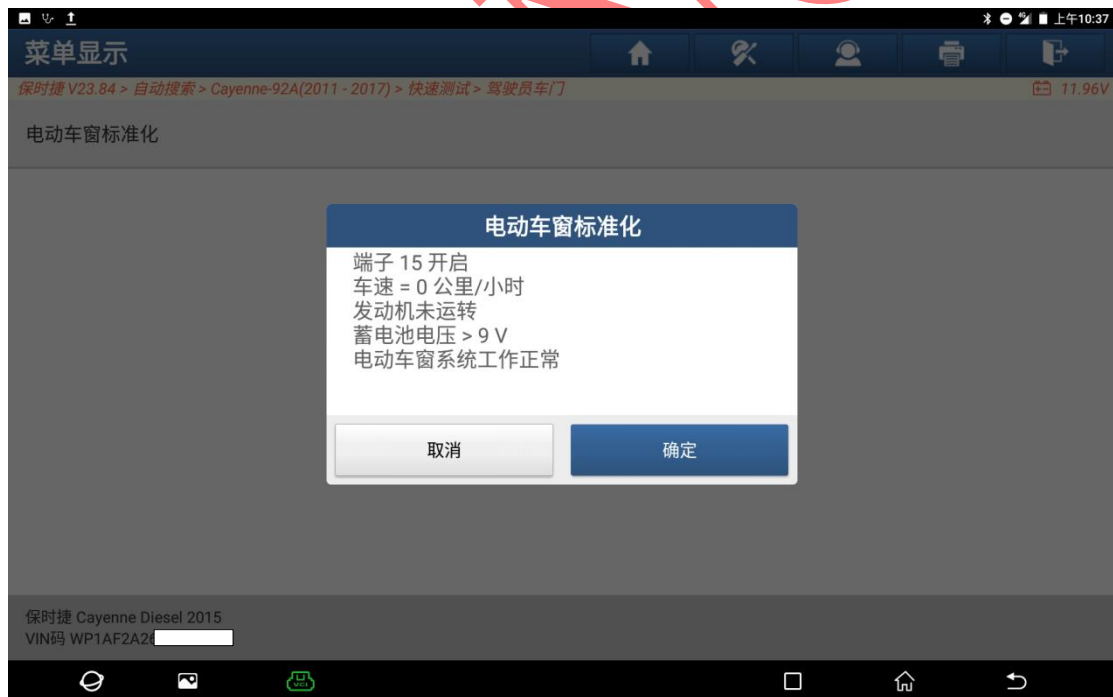
7. 阅读提示，满足提示条件后点“确定”（如下图）；

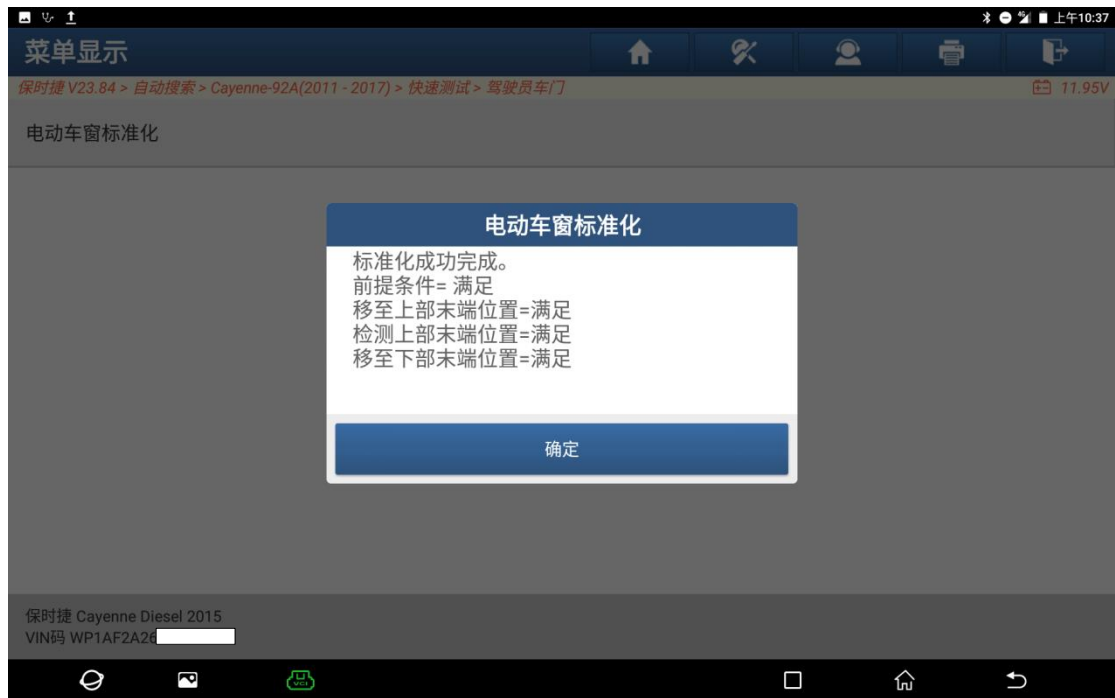
10. 提示“标准化成功完成”，点“确定”（如下图）；

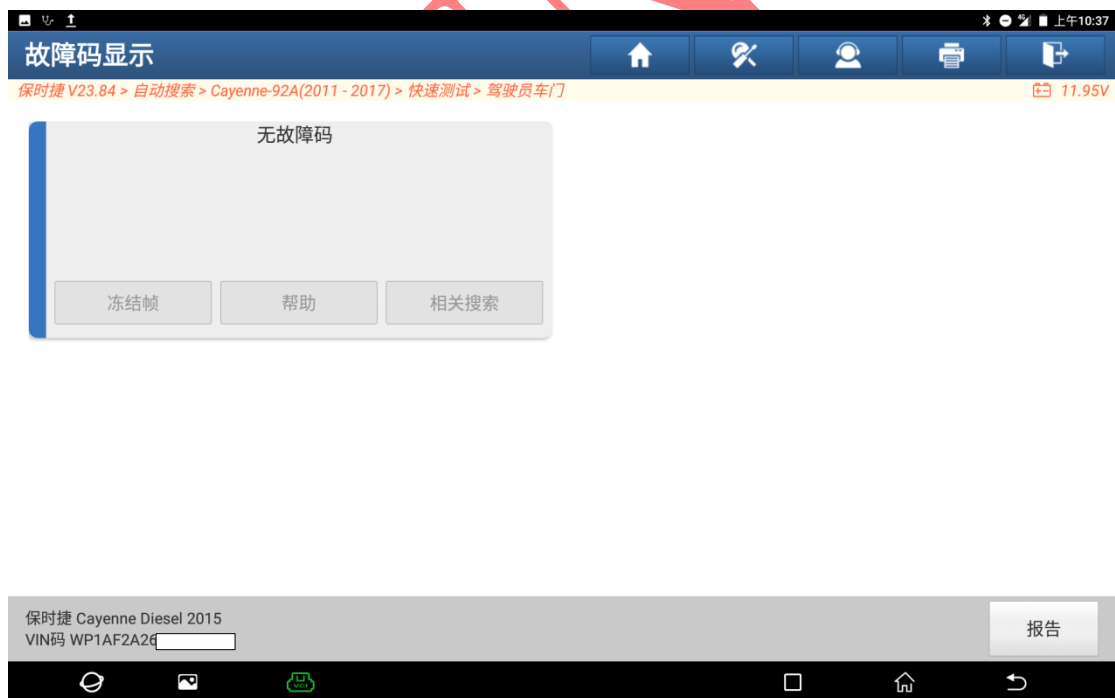
11. 清除故障码，然后重新读取故障码，显示“无故障码”，电动车窗校准完成（如下图）。
