# 斯巴鲁傲虎前摄像头校准操作指引

**实测车型：** 斯巴鲁 傲虎 2016 款，VIN 码：JF1BN24A0GG00\*\*\*\*

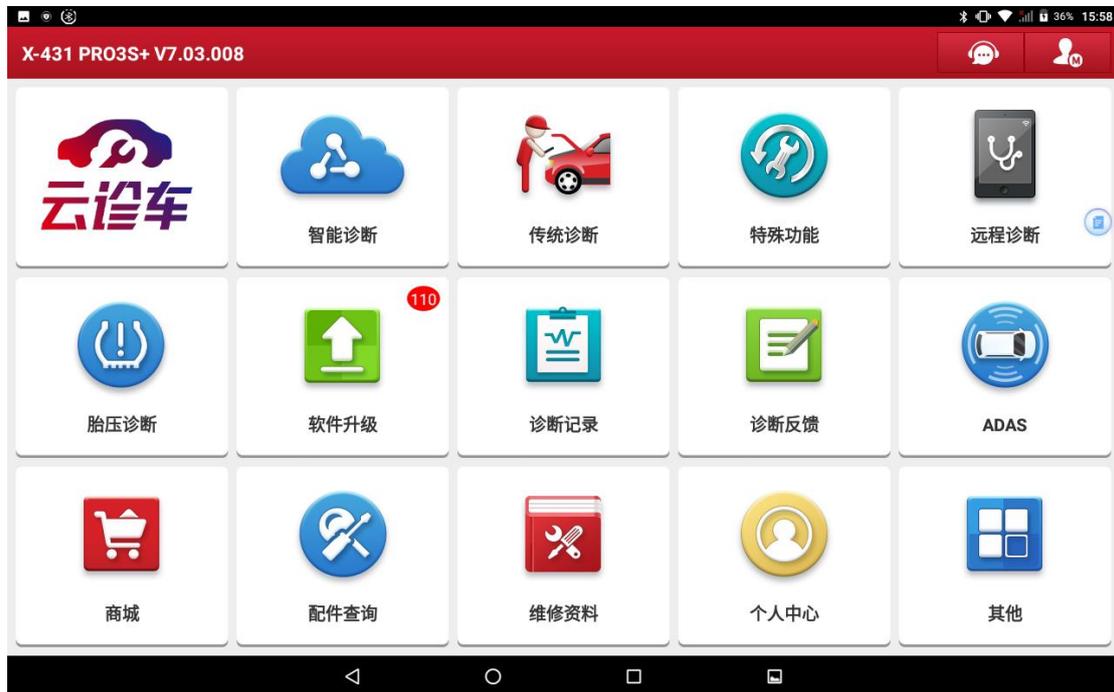
图 1

1. 打开汽车点火开关，连接好元征蓝牙接头，选择【ADAS】菜单，如图 1:

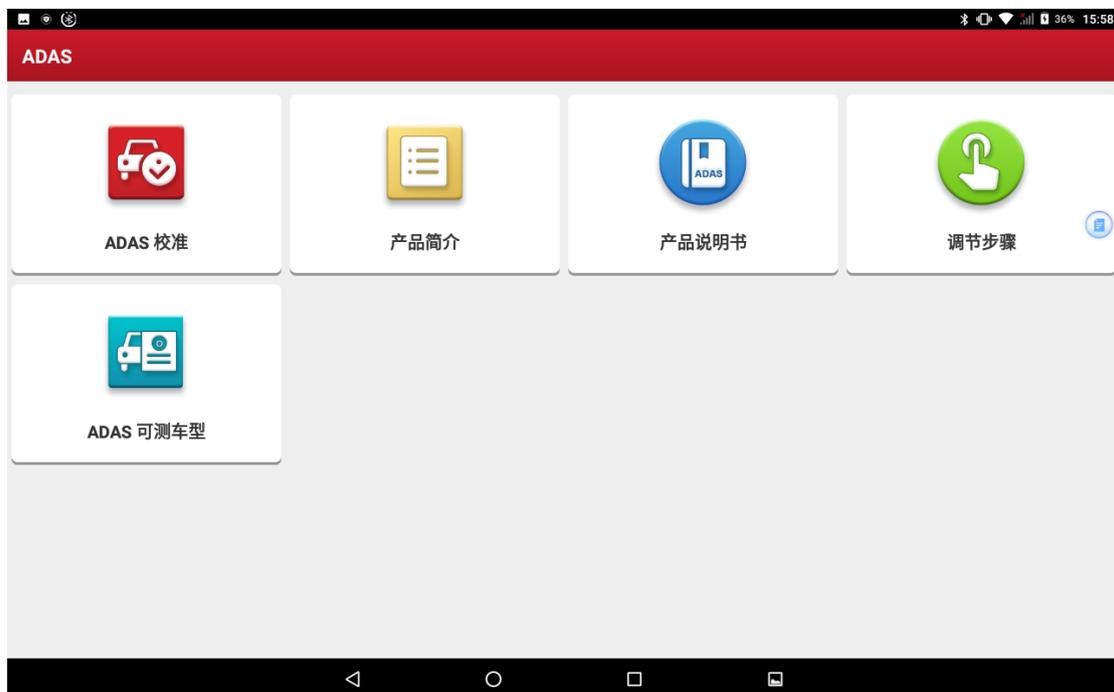
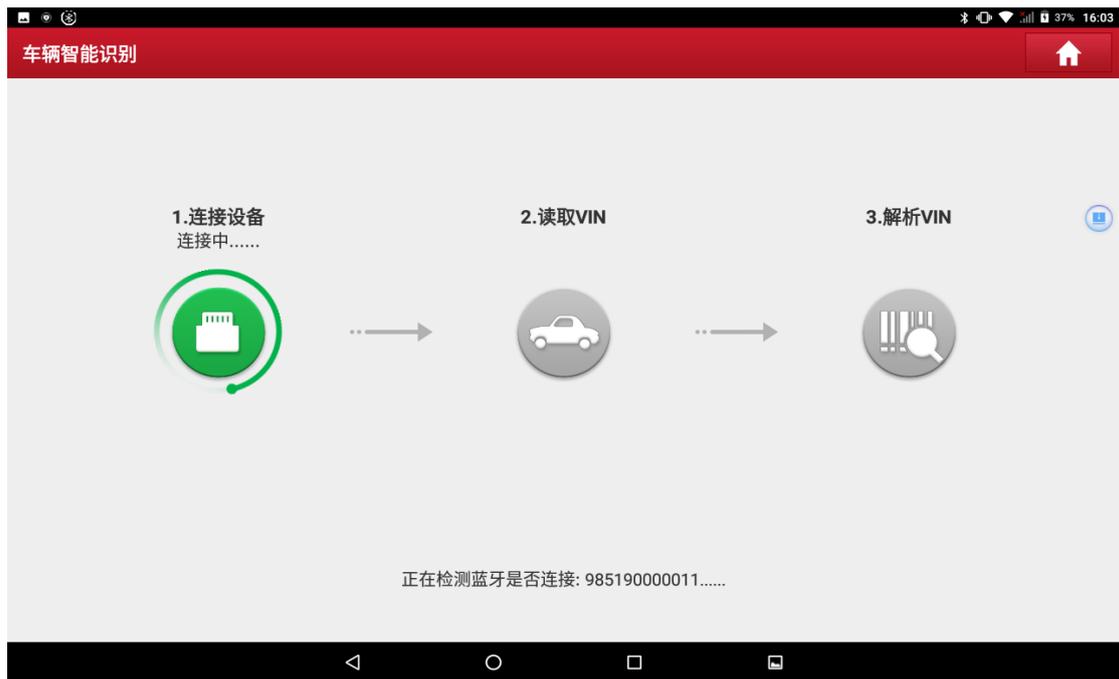
图 2

2. 选择【ADAS 校准】菜单，进入 VIN 读取，如图 2、图 3

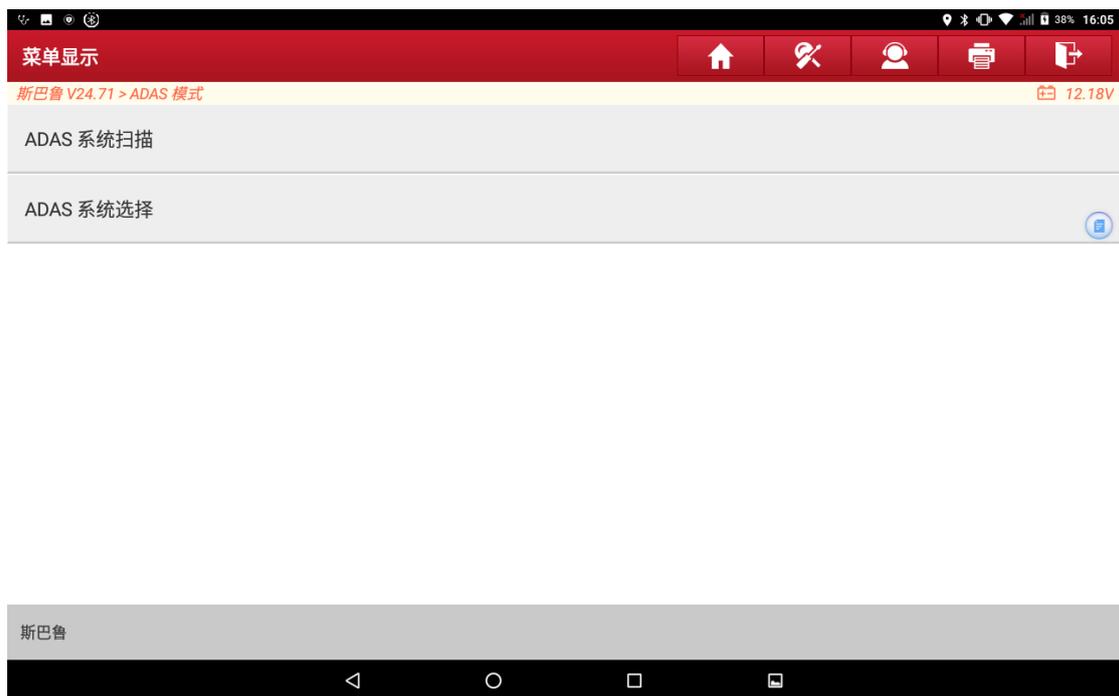
图 4

3. 识别到斯巴鲁车型后，进入以下菜单界面，如图 4:

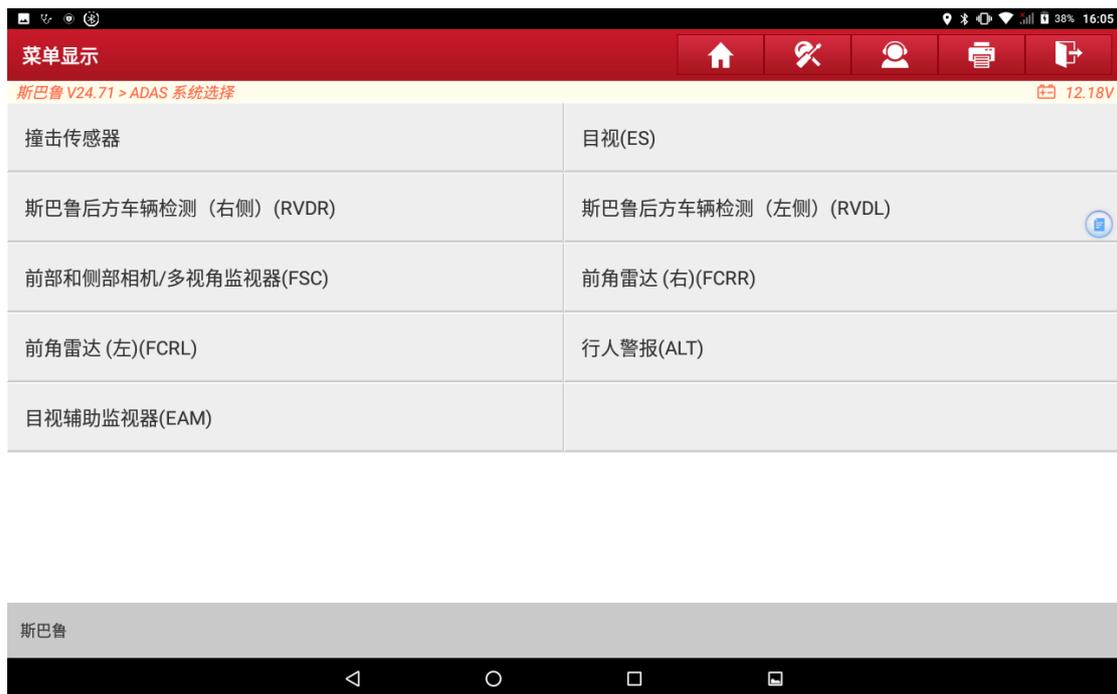
图 5

4. 选择【ADAS 系统选择】，进入后显示如下系统选择界面，如图 5:

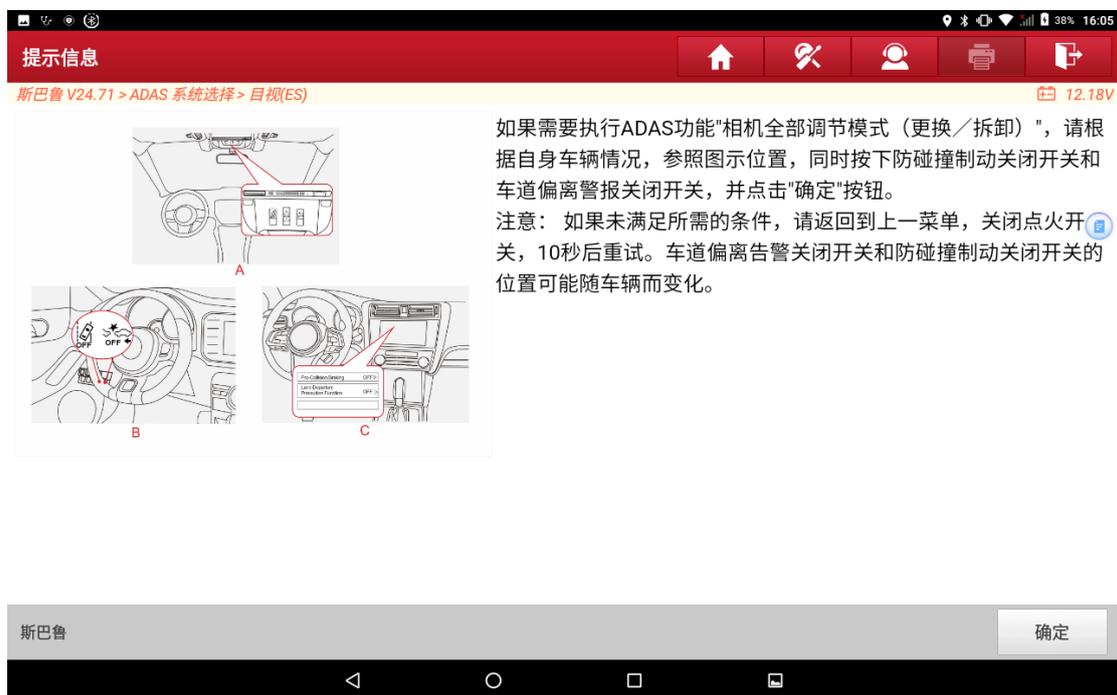
图 6

5. 选择目视系统，显示如下提示信息界面，如图 6:

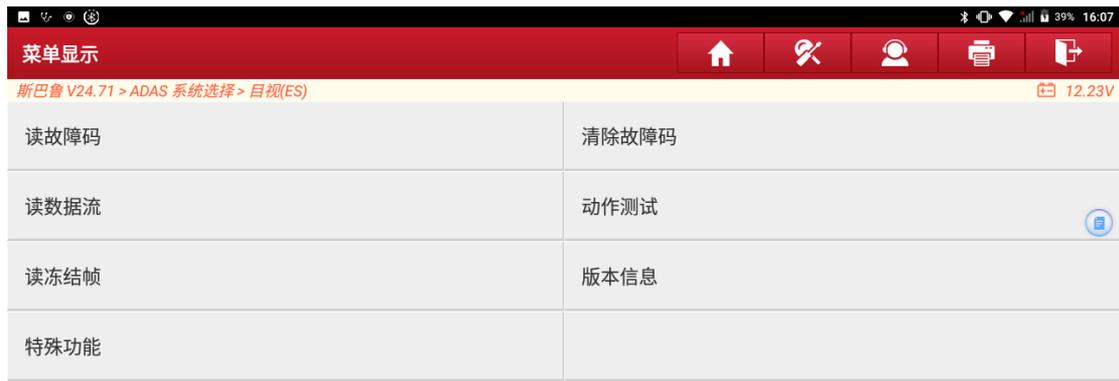
图 7

6. 根据提示按下相关按钮后，点击“确定”，进入功能菜单界面，如图 7:

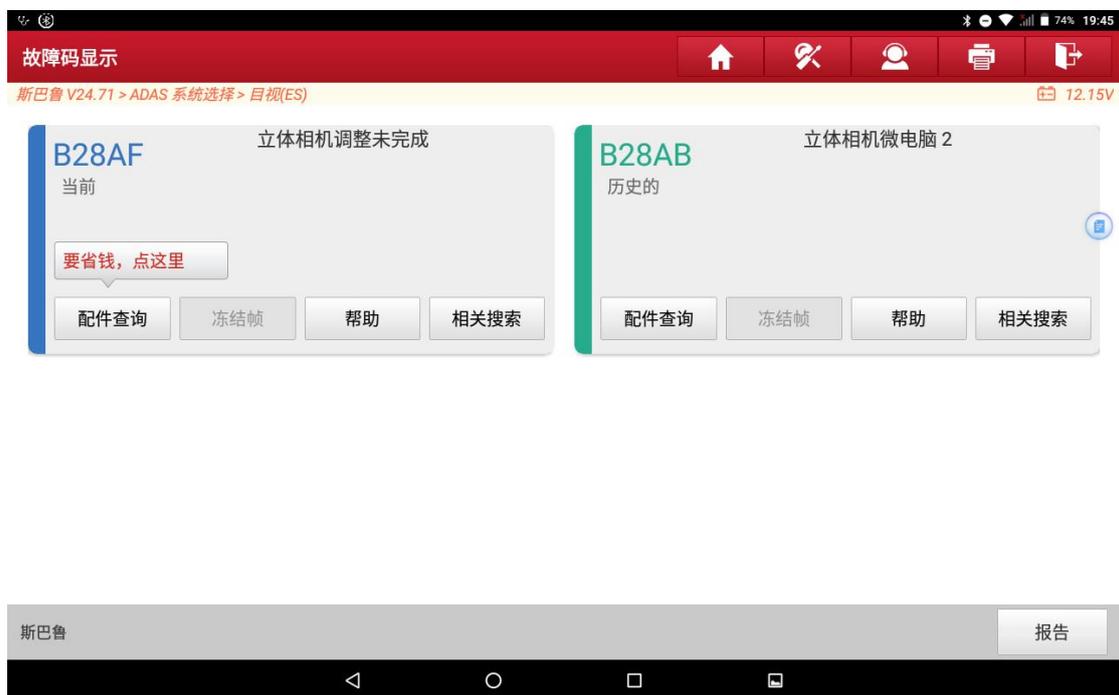
图 8

7. 选择【读故障码】，读取目视系统存在的故障码，如下图 8:

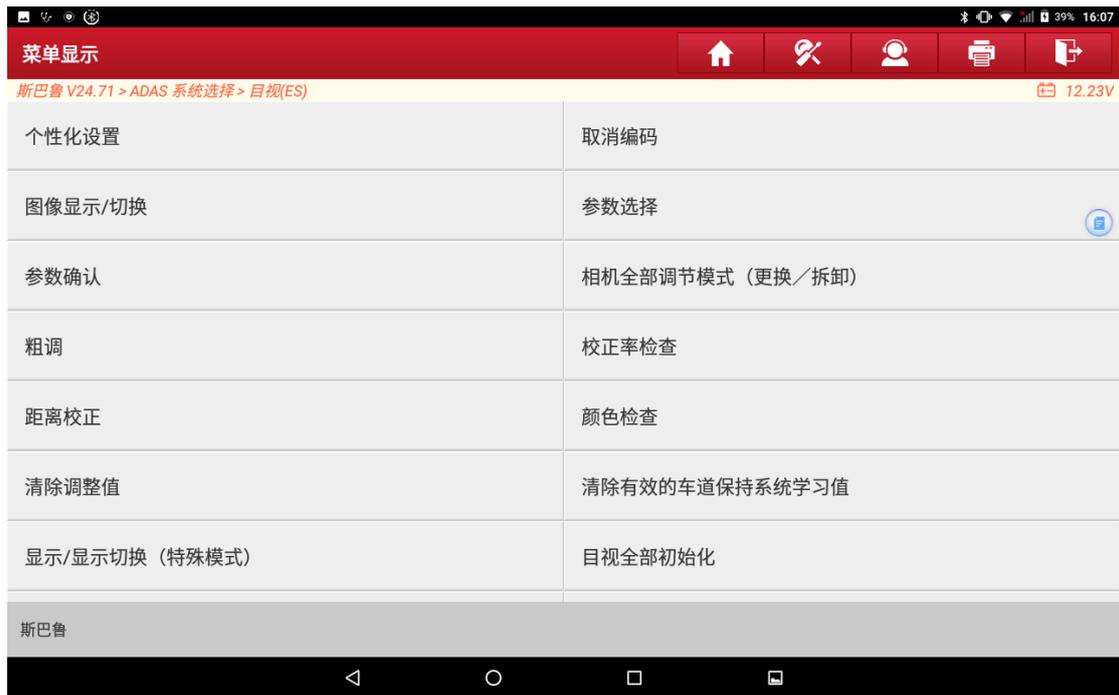
图 9

8. 返回上级菜单，选择【特殊功能】，进入如下功能菜单界面，如图 9

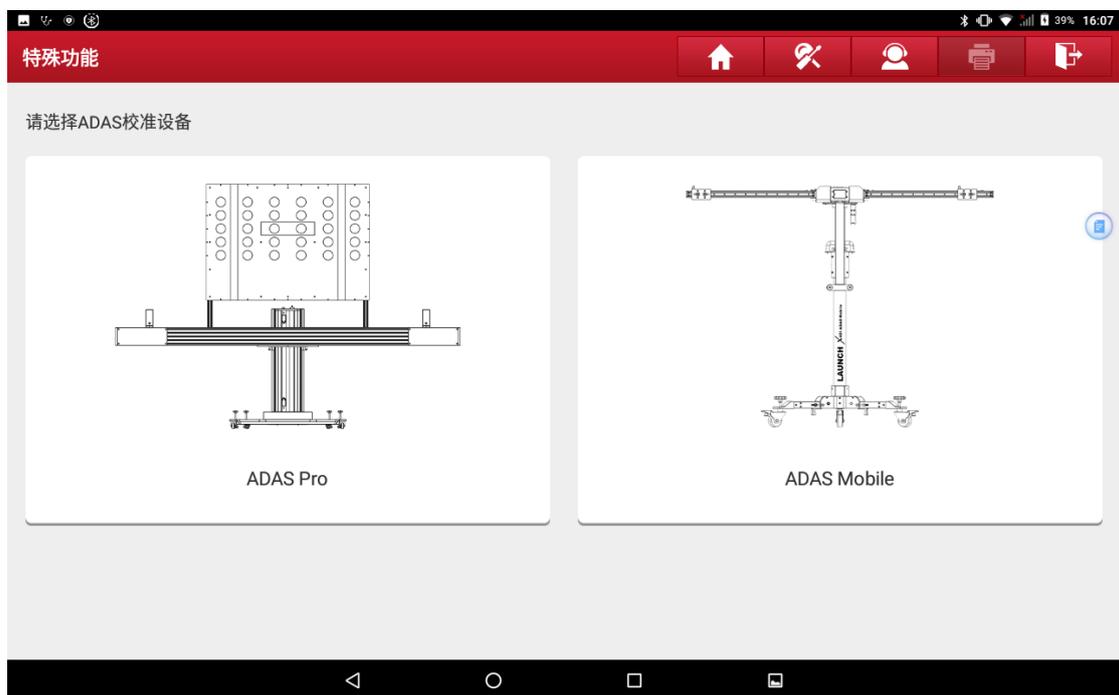
图 10

9. 选择【相机全部调节模式 (更换/拆卸)】，显示校准设备选择界面，如图 10：

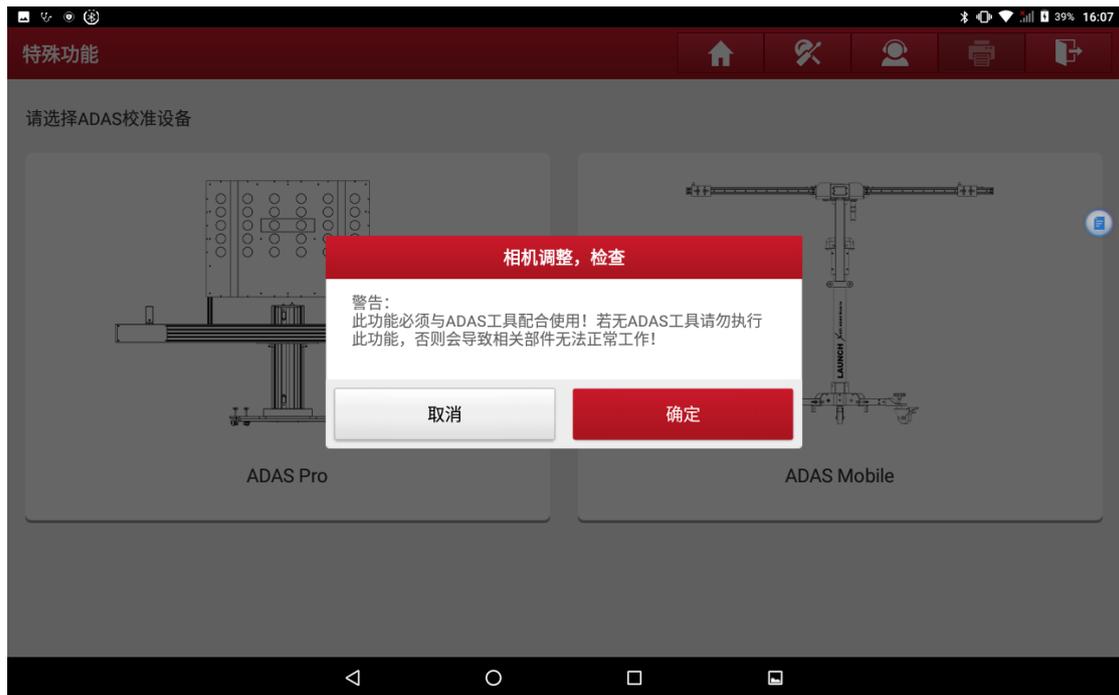
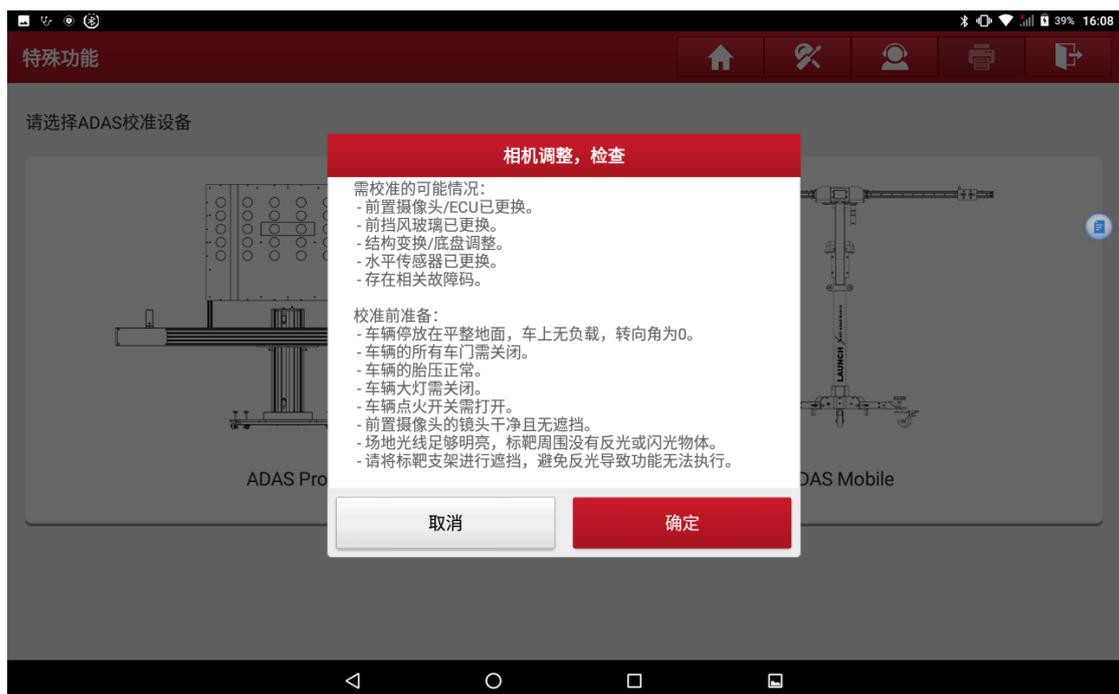
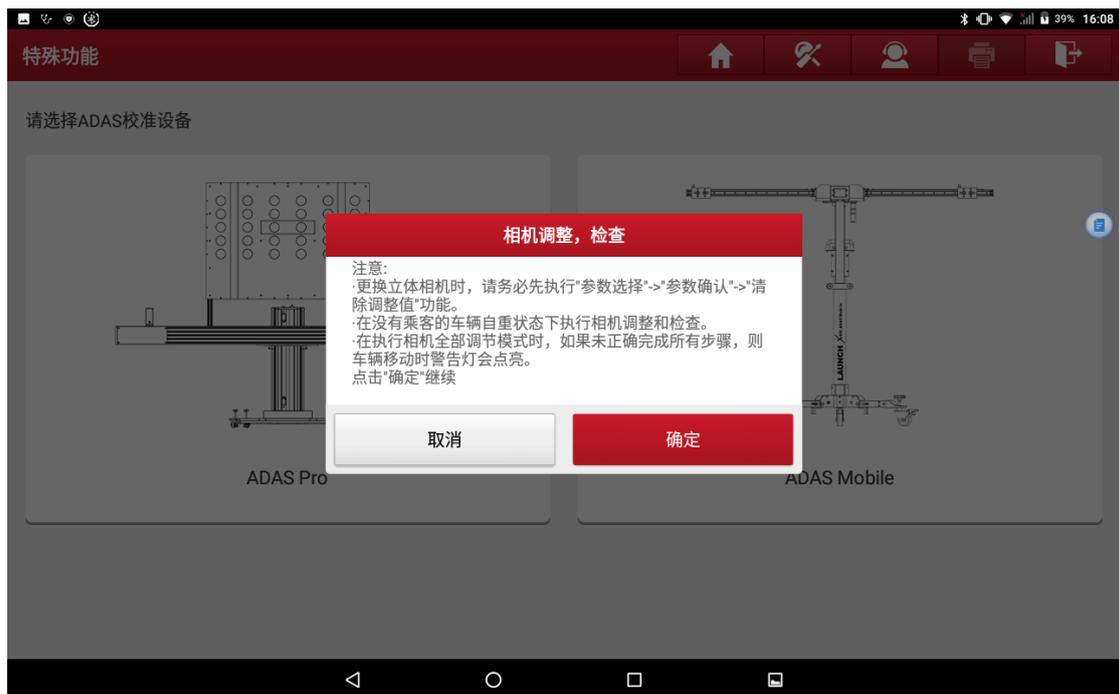
10. 本次使用的是 ADAS Mobile 校准设备，选择【ADAS Mobile】，依次显示图 11、图 12、图 13：

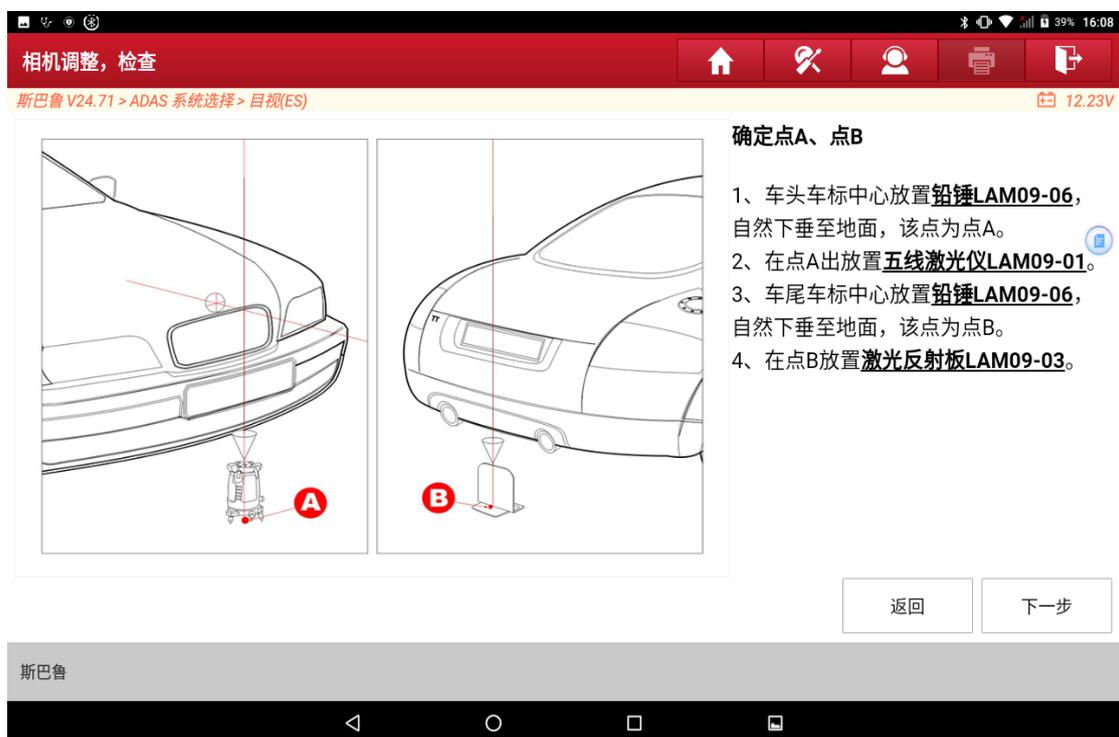
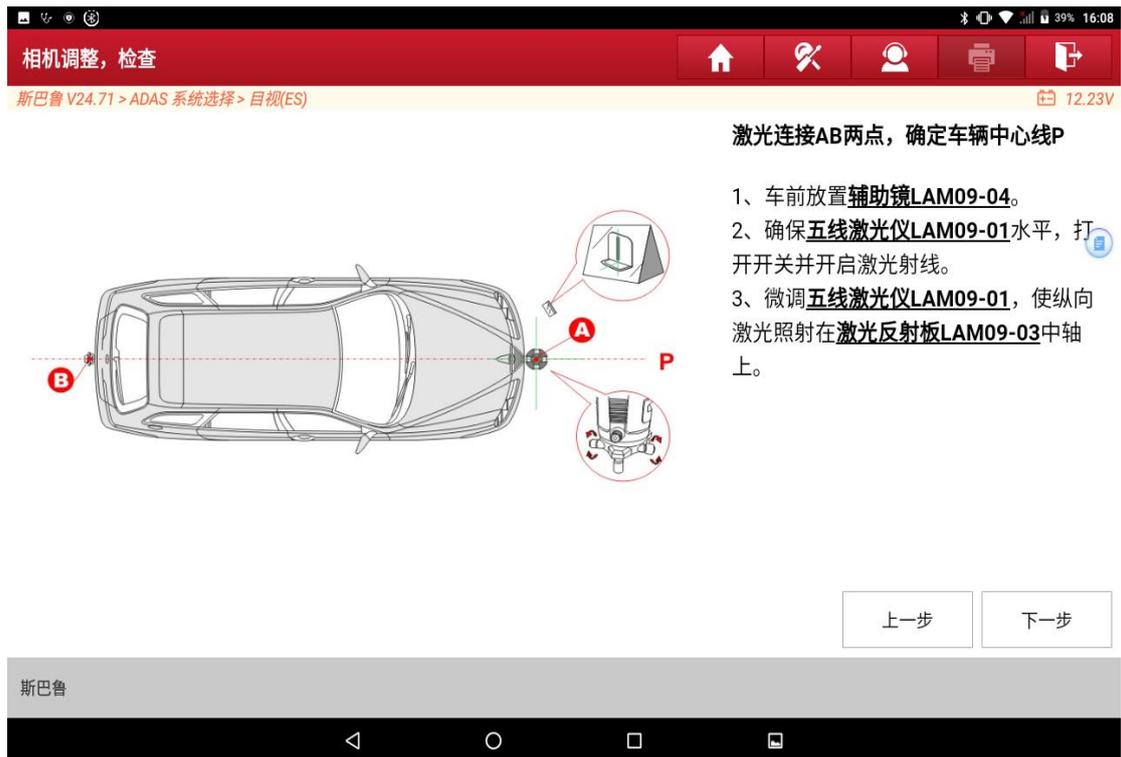
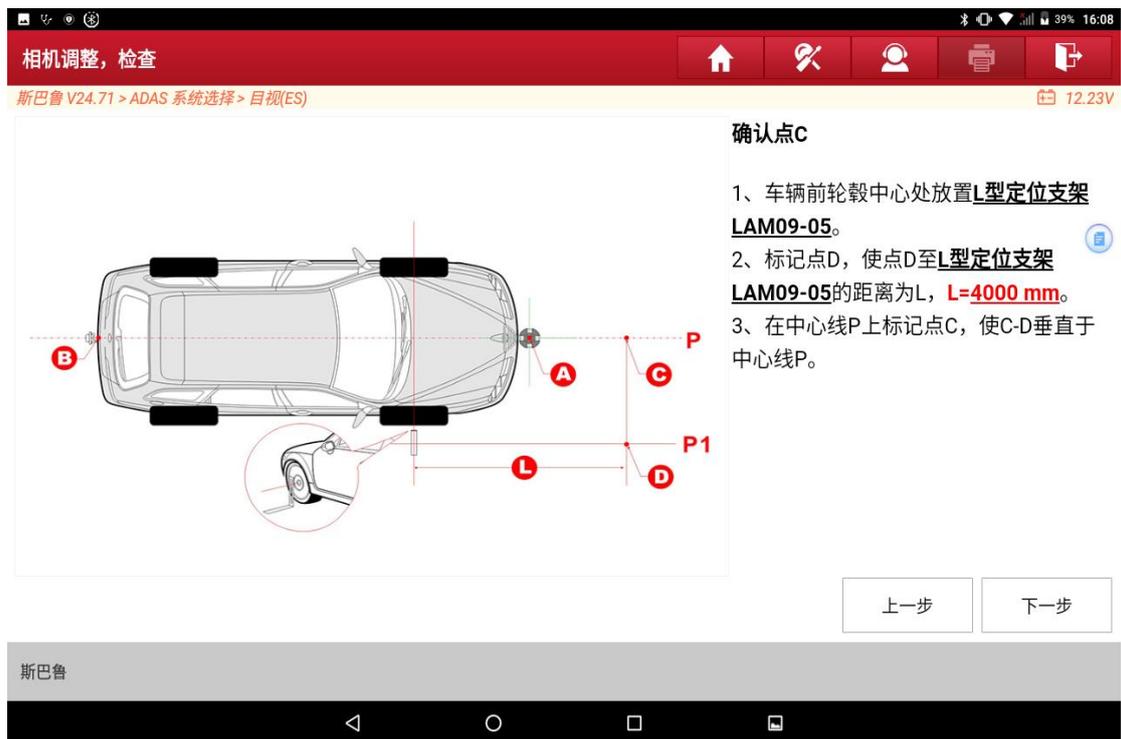
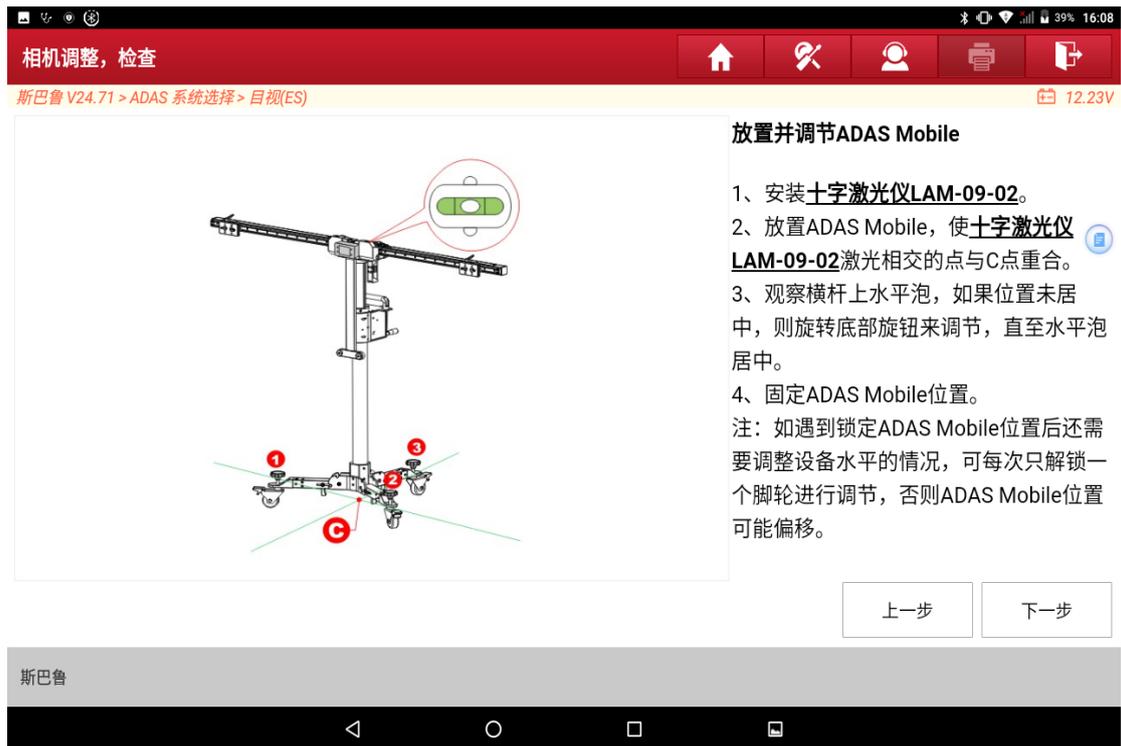
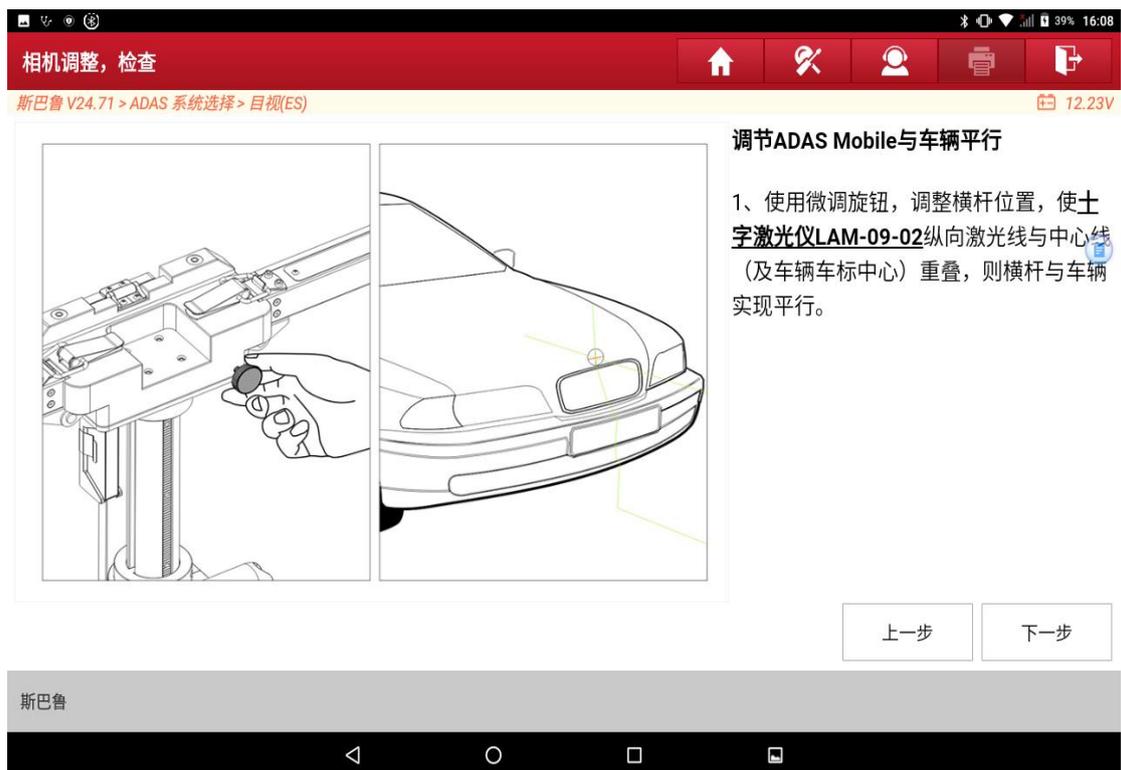
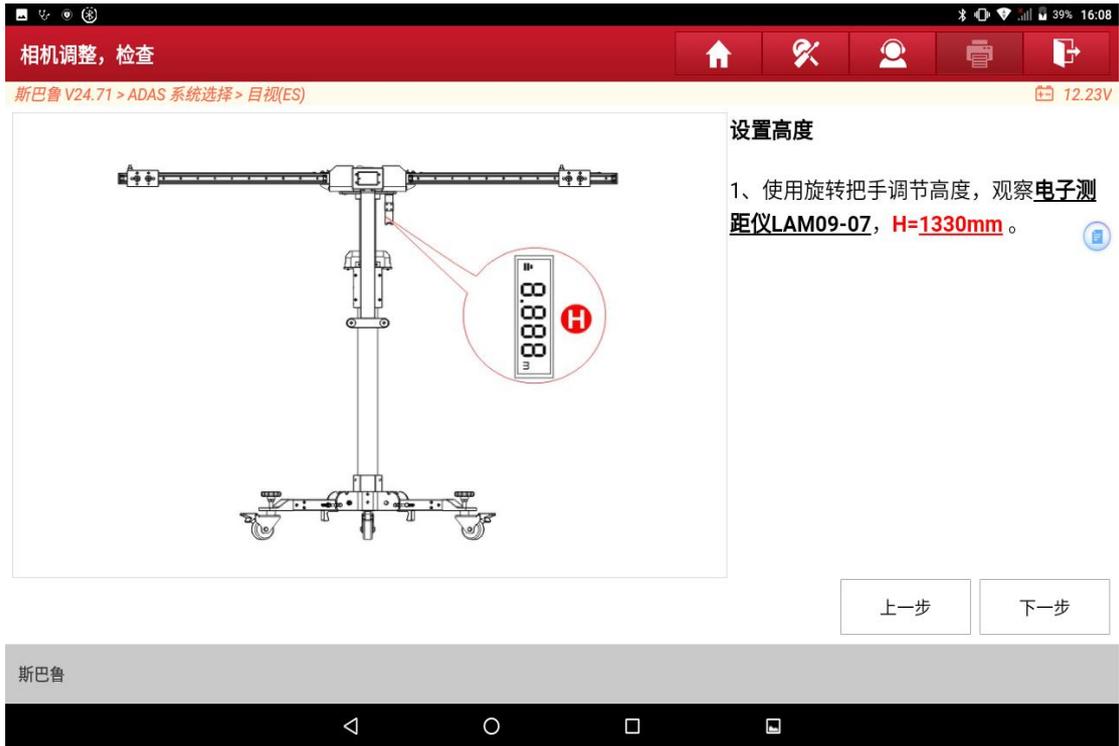
11. 点击【确定】按钮后, 依次按照图 14、图 15、图 16、图 17、图 18、图 19、图 20 进行标靶距离检查和调整操作, 如下所示

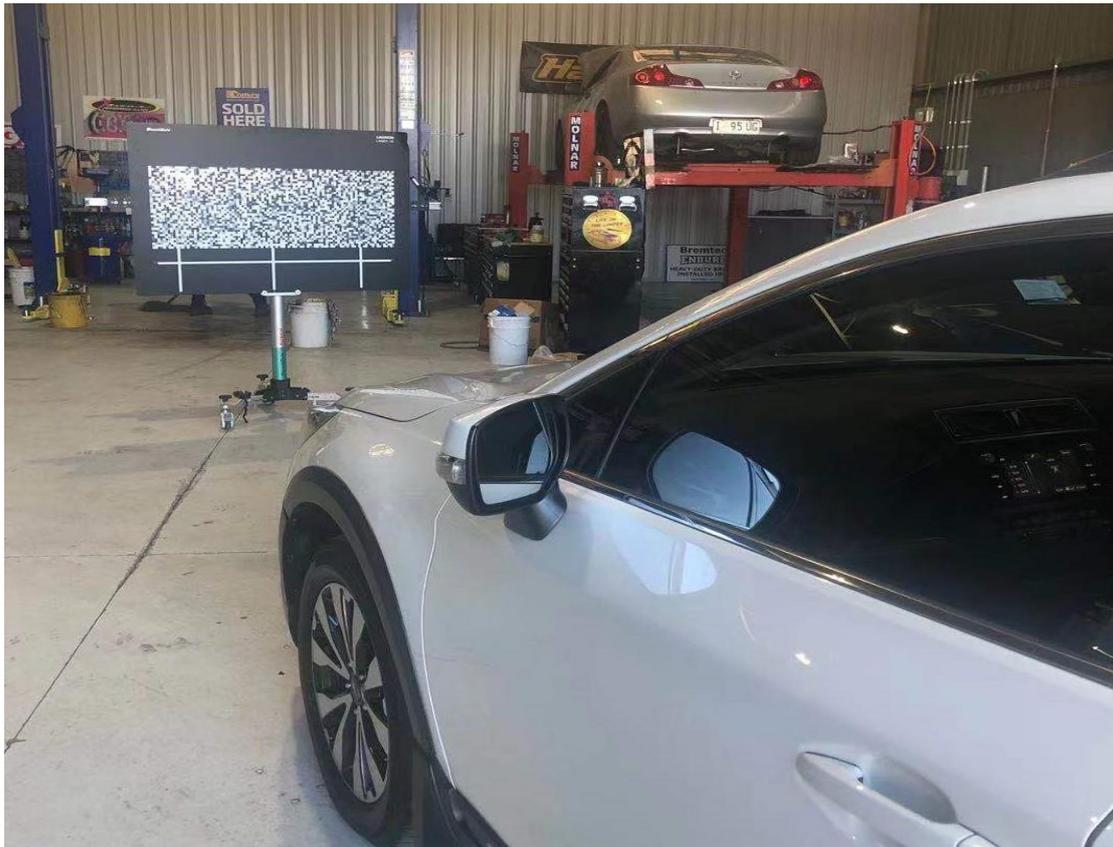
图 21

12. 如下为现场标靶摆放示意图，如图 21:

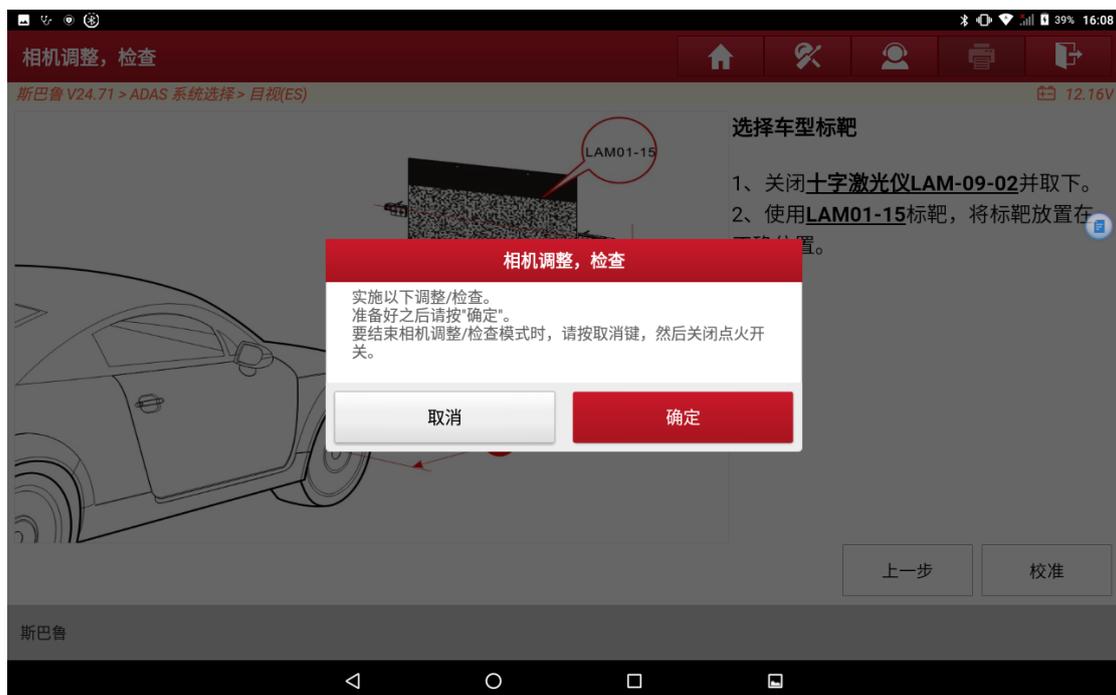
图 22

13. 点击【校准】，开始执行前摄像校准，如下图 22:

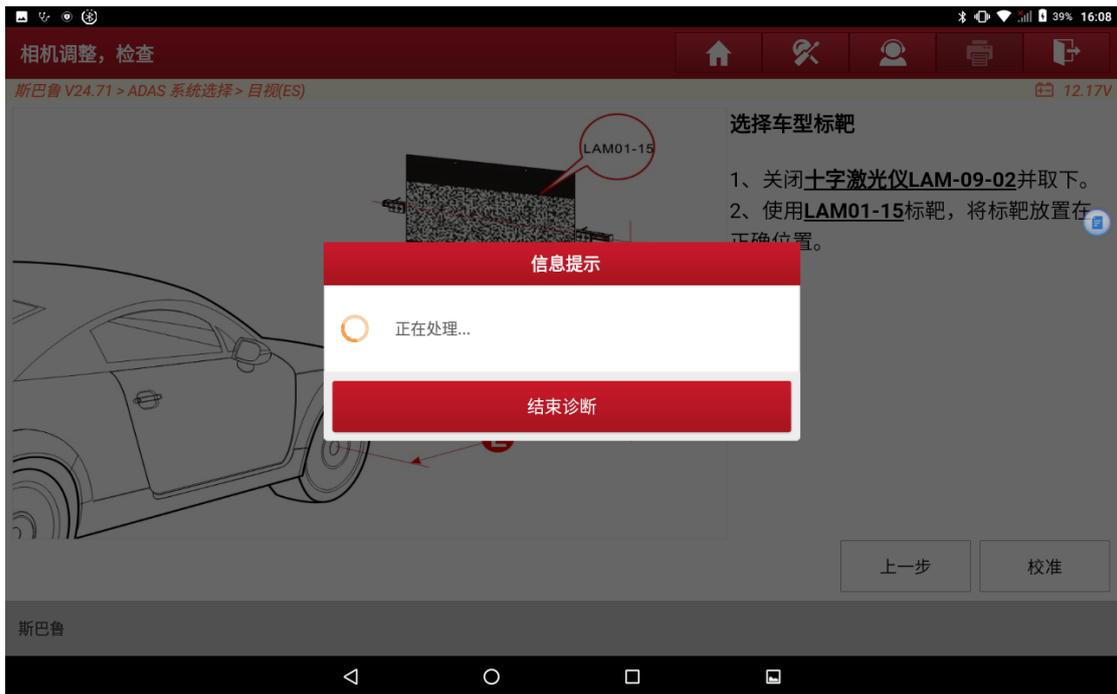
图 23

14. 点击【确定】，显示如下图 23:

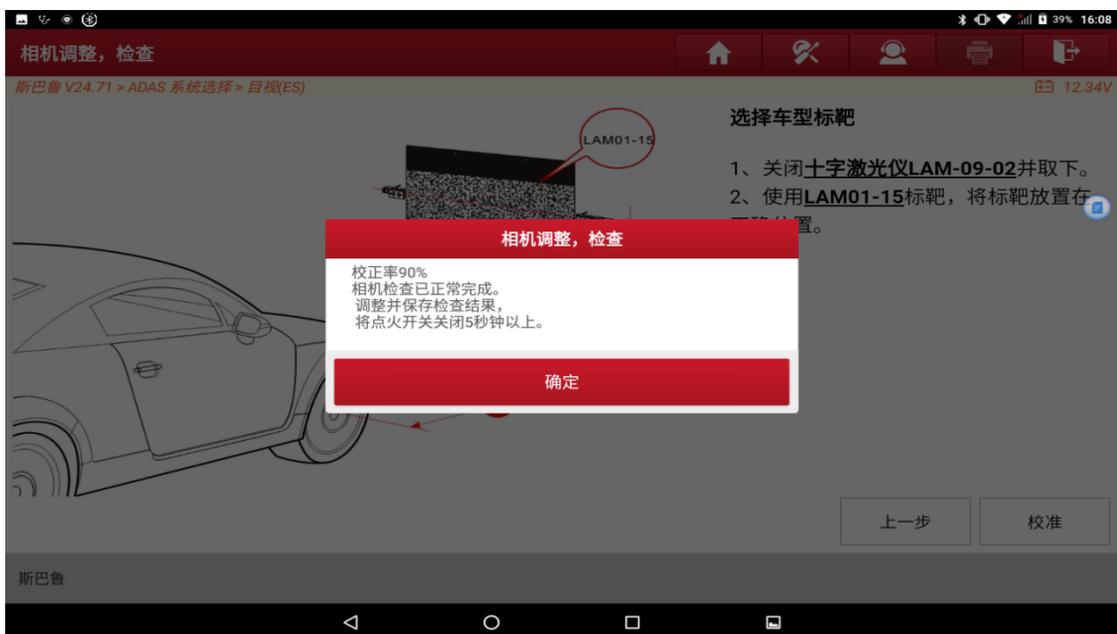
图 24

15. 等待一段时间后，校准执行完成，显示如下图 24:

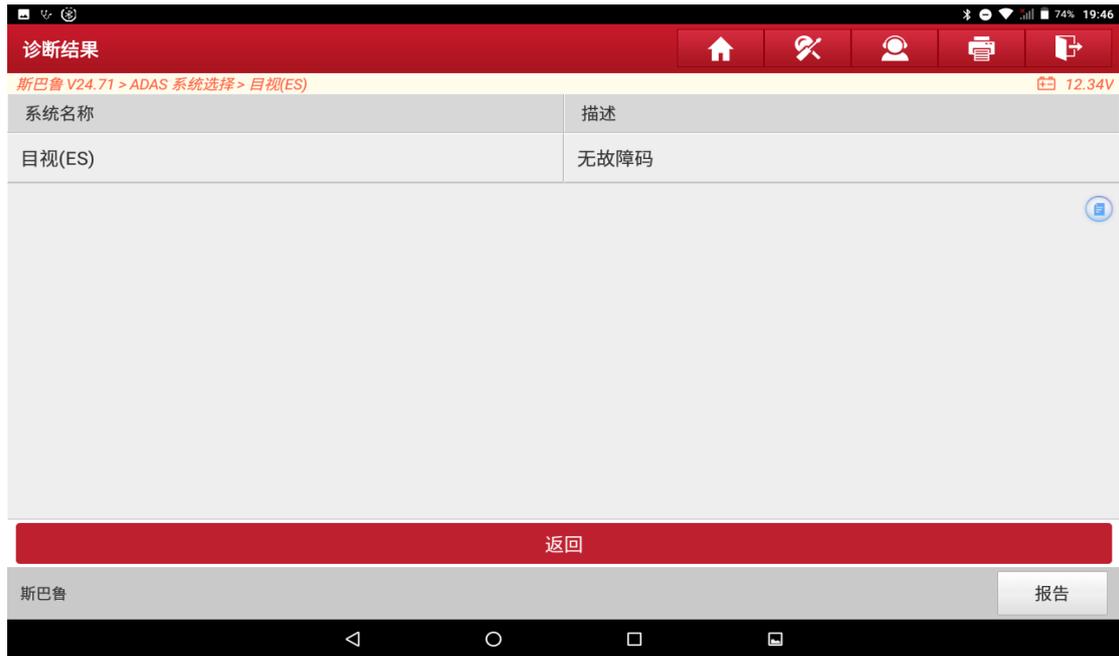
图 25

16. 点击【确定】，返回功能菜单界面，执行【清故障码】功能，然后再次执行【读故障码】功能确认故障情况，如图 25，故障码已清除，功能执行成功。
