## 保时捷帕拉梅拉尾盖校准

**支持车型：** 保时捷带电动尾门的车型

**故障描述：** 一台 2016 款保时捷帕拉梅拉，客户反映尾盖不能完全打开

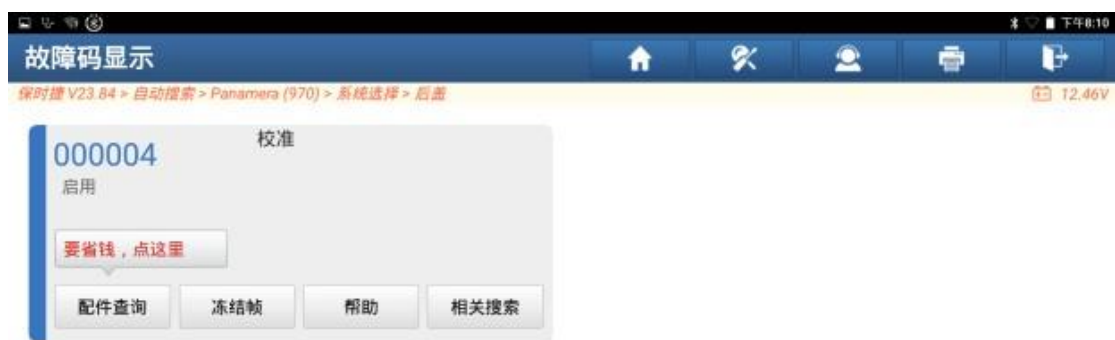
## 5. 后盖模块有一个【校准】故障码，后盖需要校准

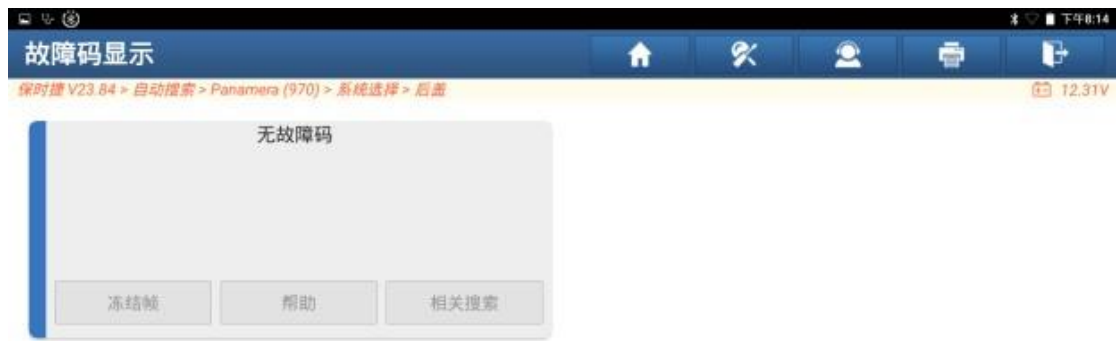
## 14. 再次读取故障码，故障码已消失

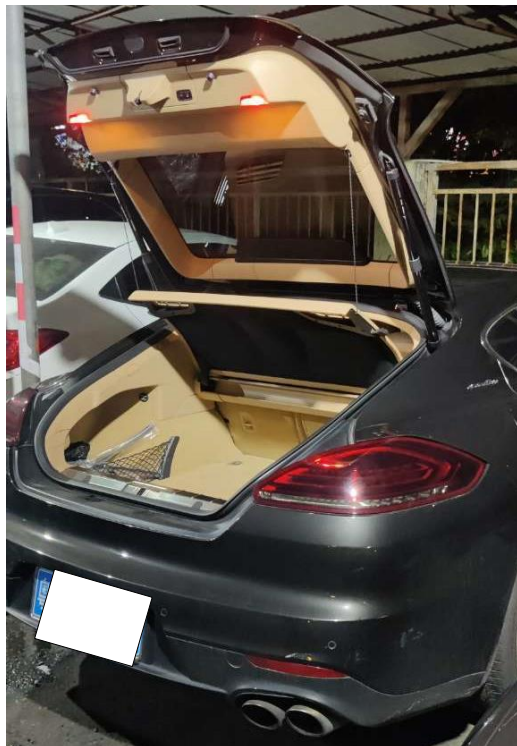
## 15. 尾盖可以正常开启，故障排除
