## 2020 款宝马 325 仪表行人保护警告灯点亮维修案例

**支持车型：** 宝马 3 系 G 底盘系列

一台 2020 款宝马 325 轿车，客户反映仪表行人保护警告灯点亮

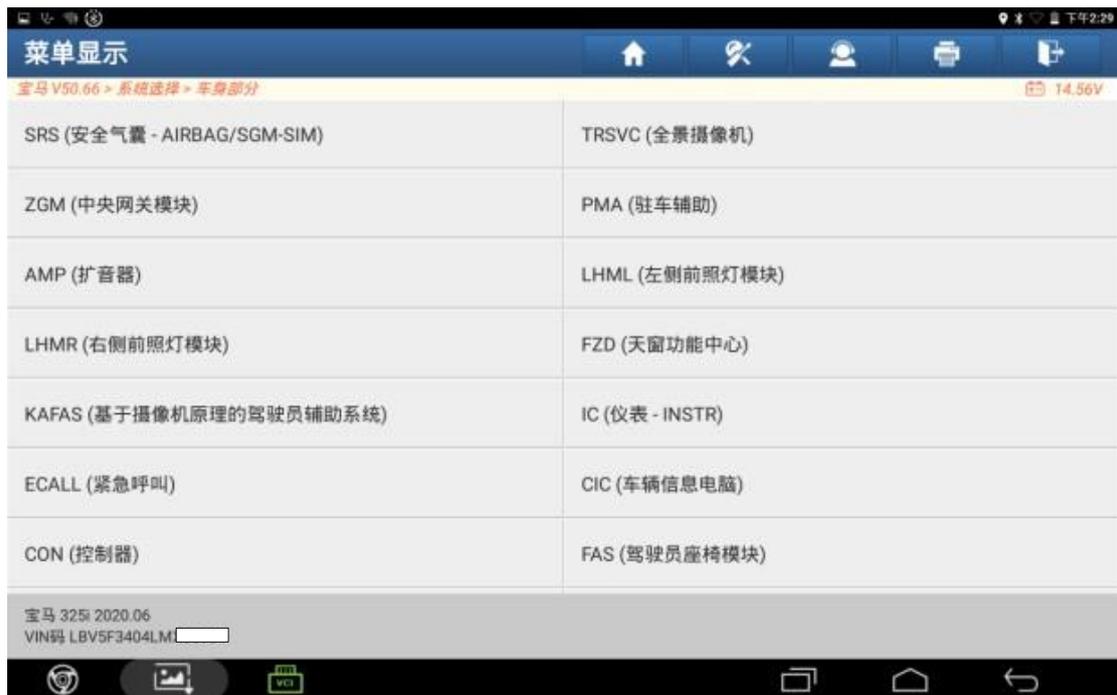
7. 读取故障码为【930BD7 右侧压力传感器(压力软管系统)对正极短路或断路】，故障码状态为【永久】故障码无法清除，根据故障码初步判断为行人保护压力传感器线束损坏或压力传感器故障。

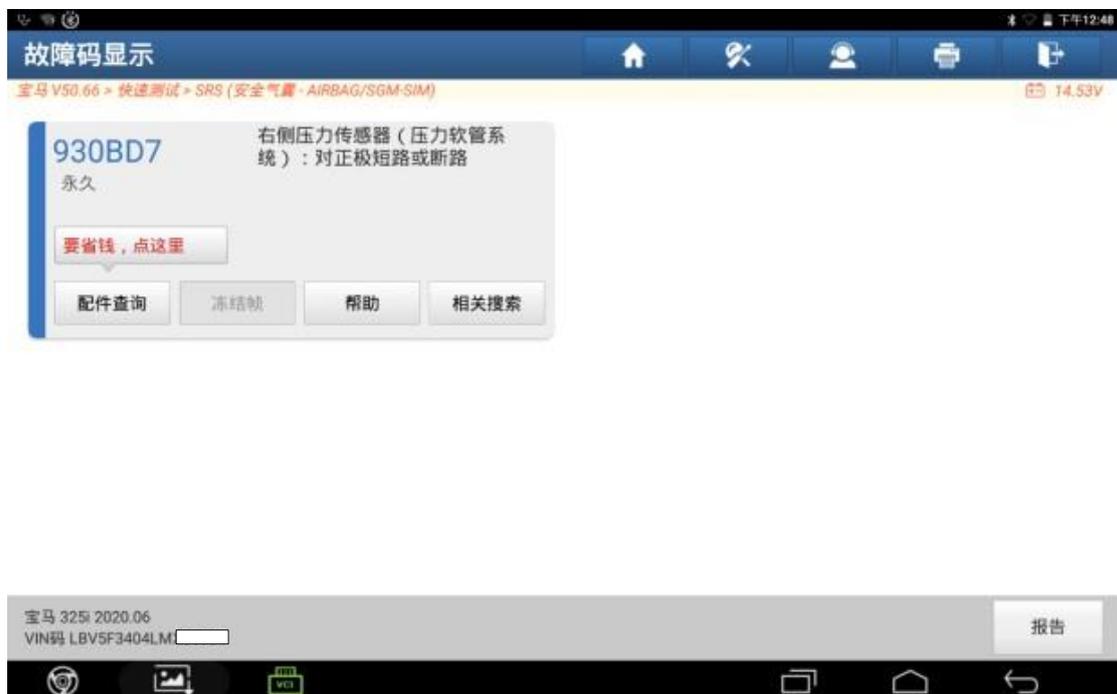
8. 新款的 3 系搭载了最新的行人保护装置，该装置的触发依靠一根镶嵌在前杠缓冲泡沫内侧的一根压力软管，软管两头各有一个压力传感器，当发生碰撞时，软管受到挤压，压力传感器检测到软管内部气压变化，触发行人保护装置(引擎盖向前弹起)图为压力软管和压力传感器

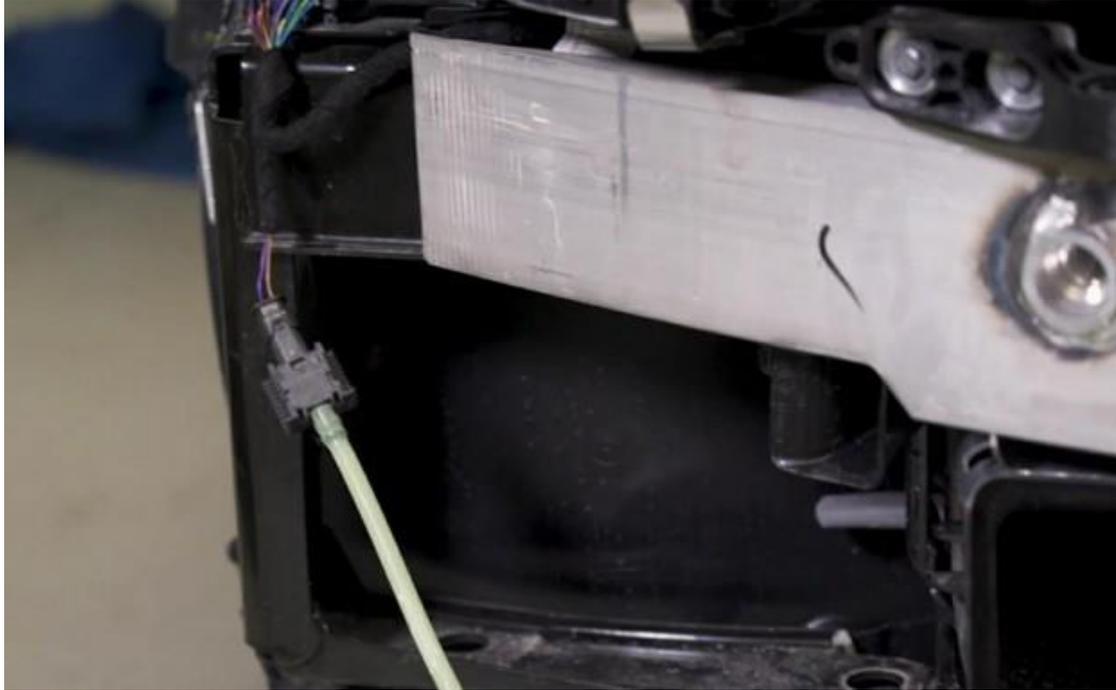
9. 图为传感器和软管安装位置，安装在行人缓冲泡沫内侧

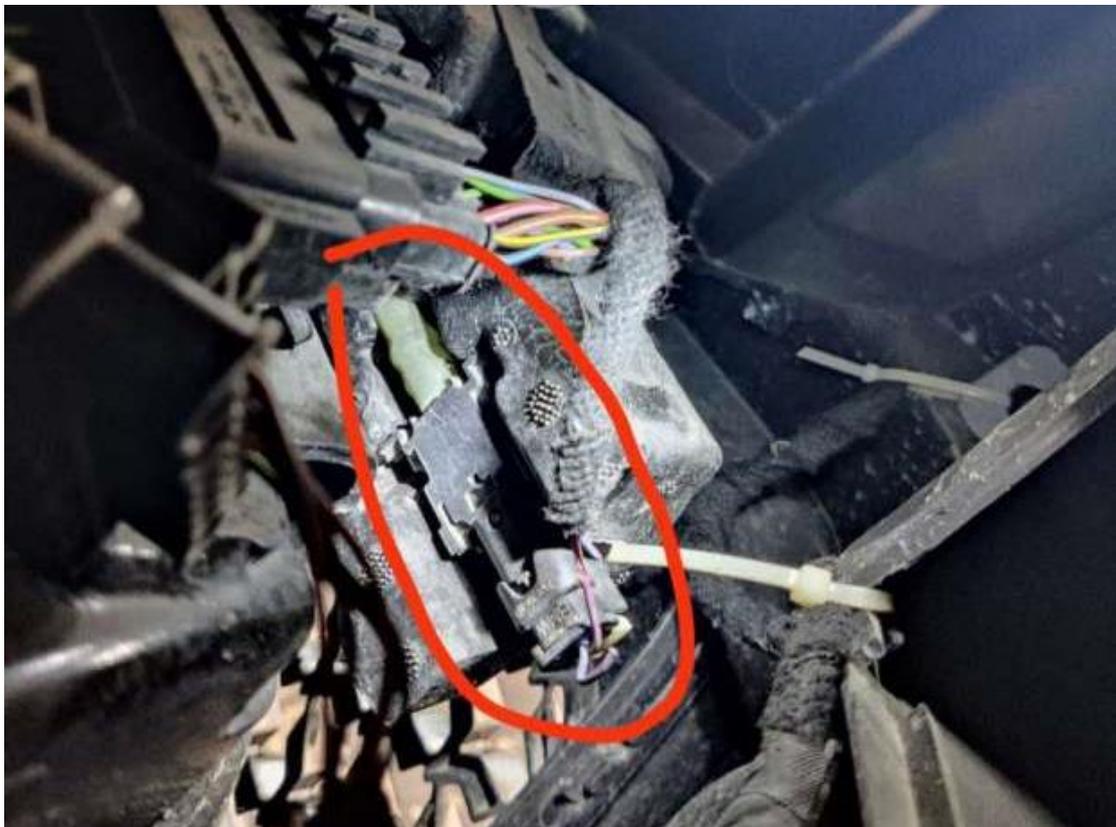
10. 拆开前杠，检查压力传感器线束，发现右前压力传感器线束损坏。注意：拆卸前杠时请务必关闭点火开关，并且小心不要挤压到压力软管，以免触发行人保护装置造成二次维修。

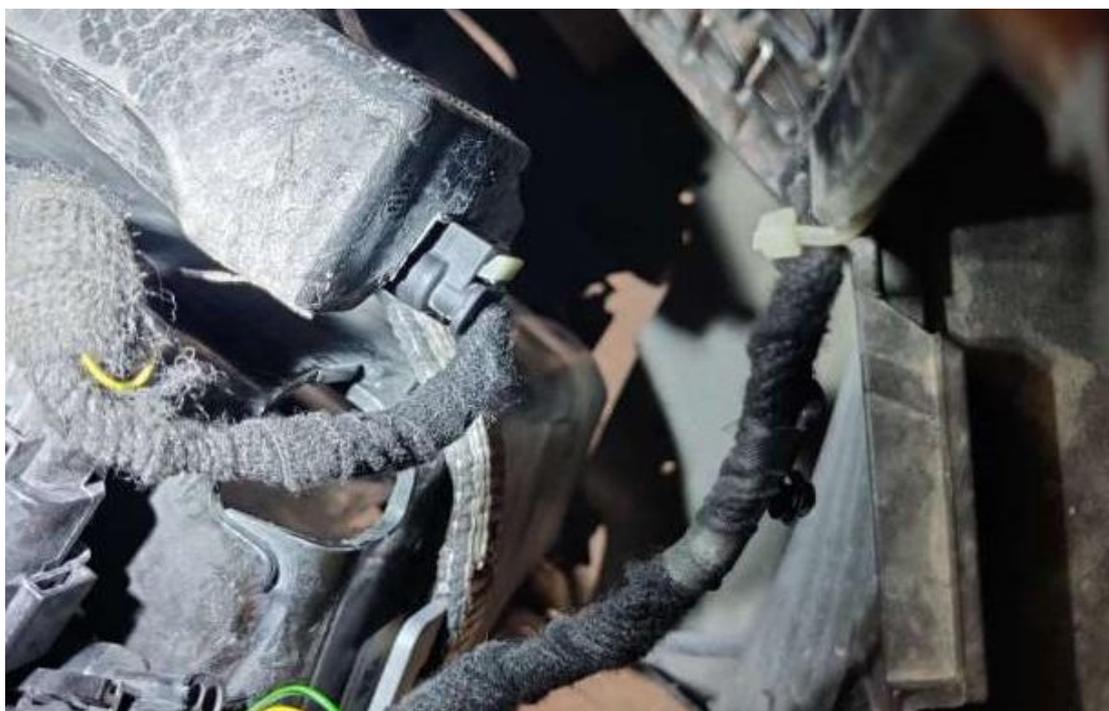
12. 进入 SRS 系统读取故障码，故障码状态变为【间歇】。
