雷克萨斯 RX450h 前雷达校准操作说明

实测车型：雷克萨斯 RX450h 2015 款，VIN 码: JTJBGMC A6020*****

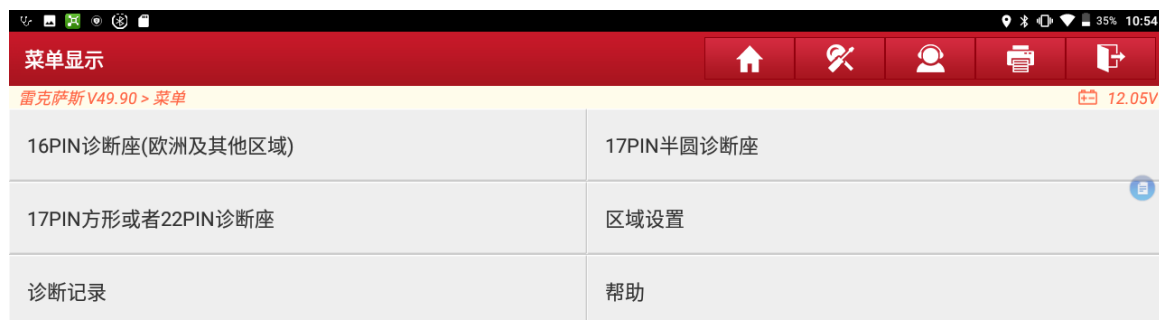
图 1

1. 打开汽车点火开关，连接好元征设备，选择雷克萨斯（Lexus）车型软件，V49.90 版本，进入以下菜单界面，如图 1：

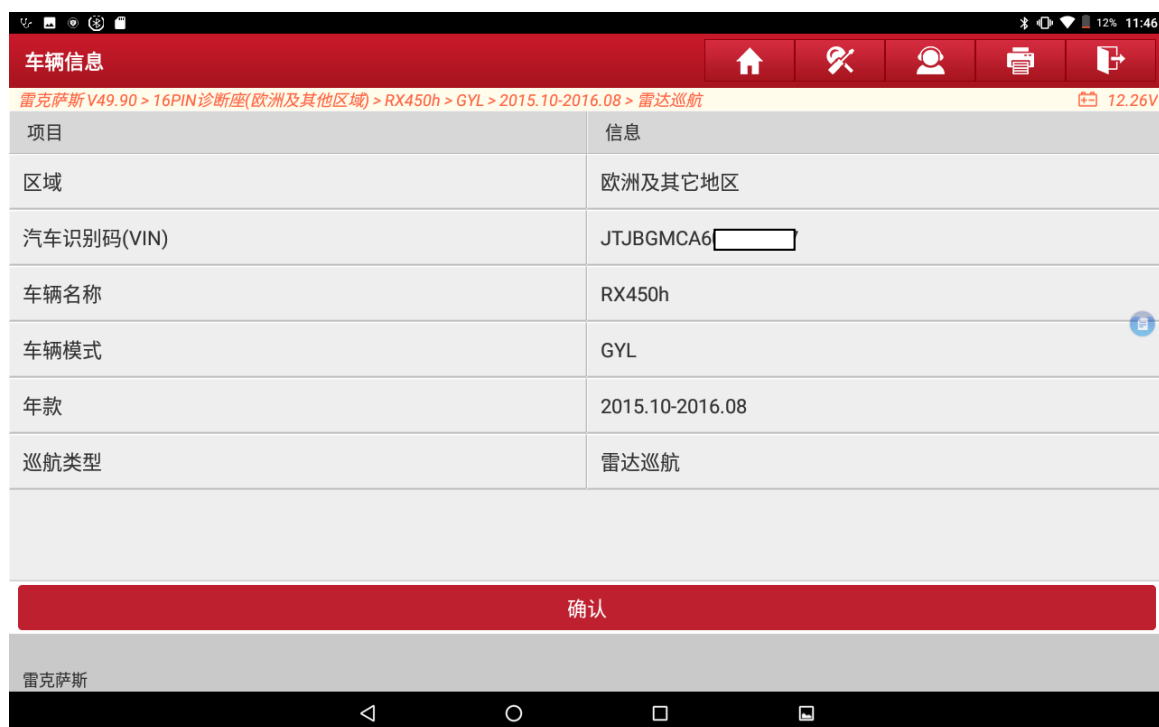
图 2

2. 根据 VIN 码信息，该车为欧洲及其他地区车型，选择“区域设置”菜单，设置成欧洲及其他区域，选择“16PIN 诊断座(欧洲及其他区域)”，扫描车型信息如图 2：

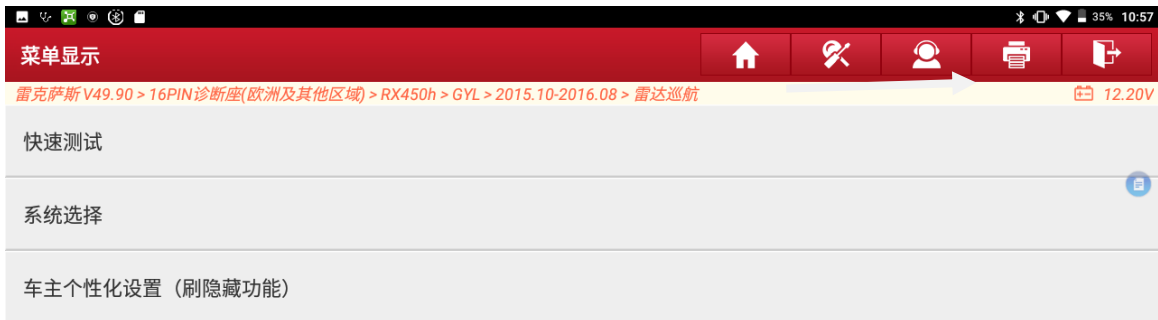
图 3

3. 确定车型信息后，点击【确认】按钮，进入如下菜单界面，如图 3：

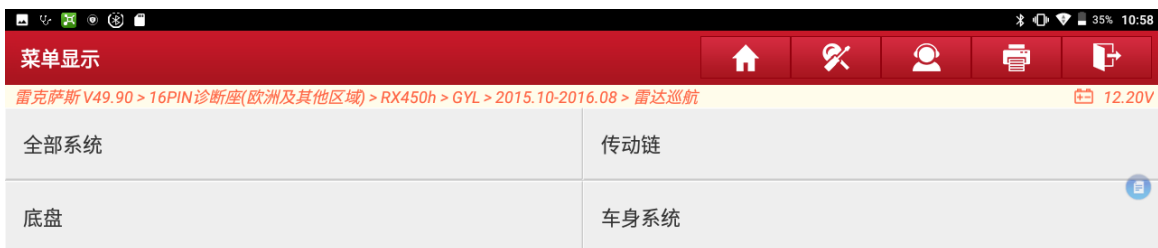
图 4

4. 选择【系统选择】，进入如下菜单界面，如图 4：

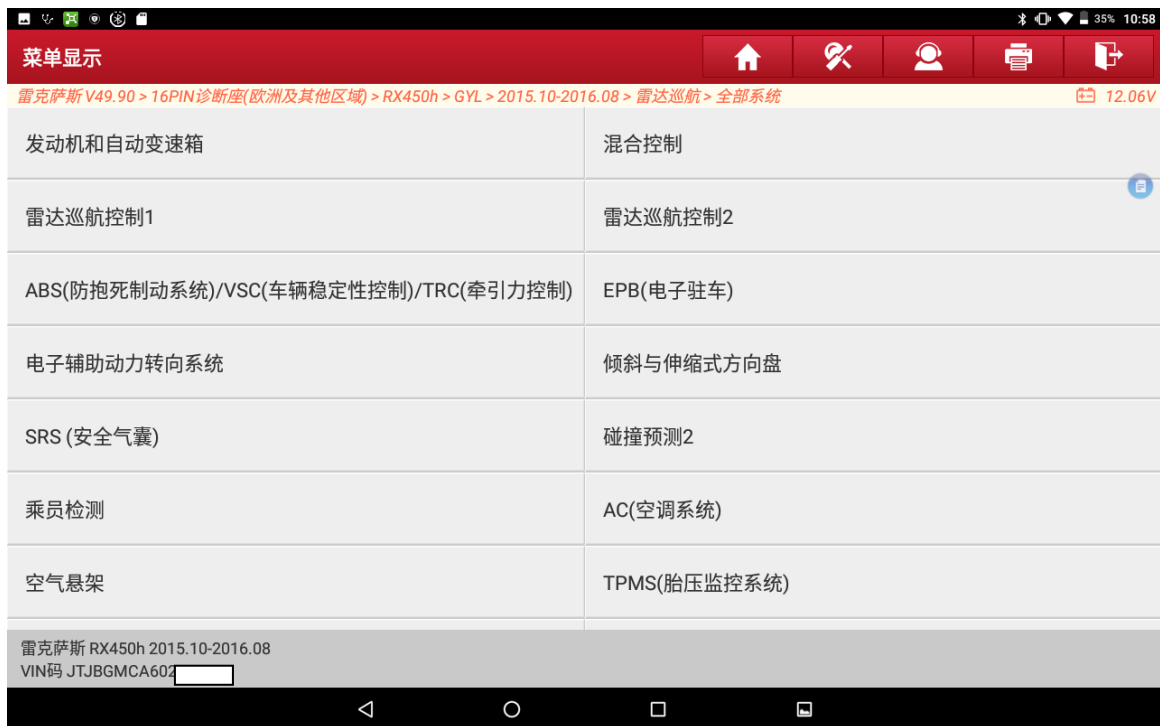
图 5

5. 选择【全部系统】，进入如下菜单界面，如图 5：

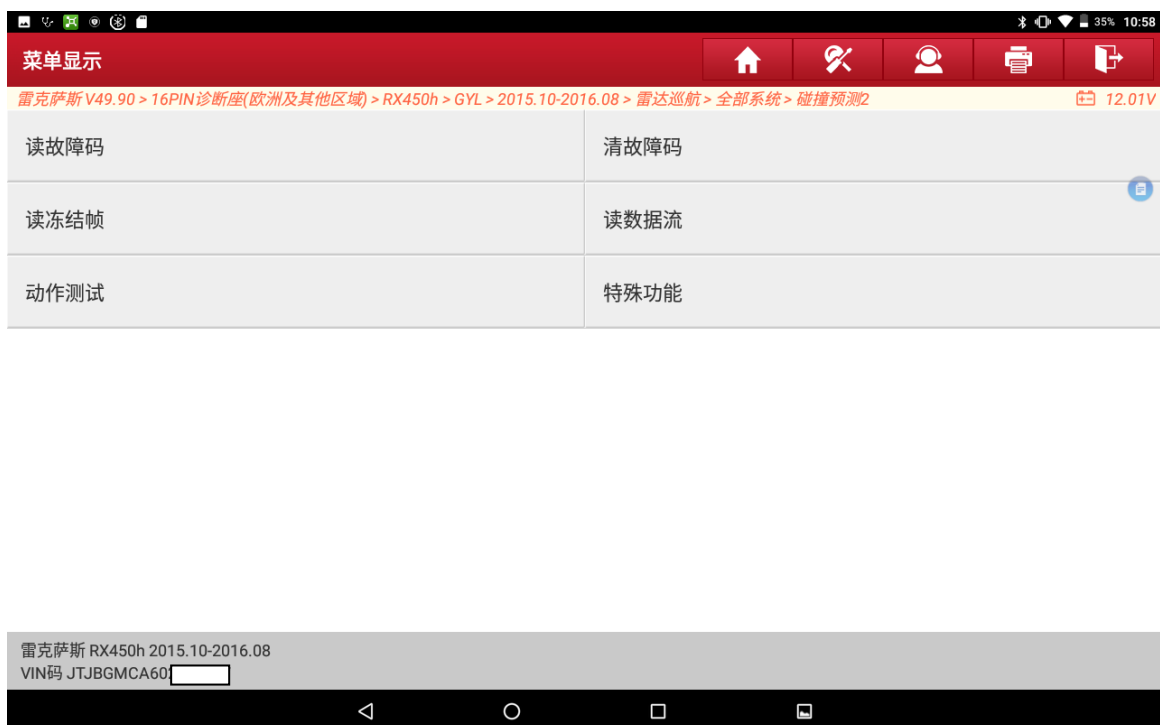
图 6

6. 选择【碰撞预测 2】，进入如下菜单界面，如图 6：

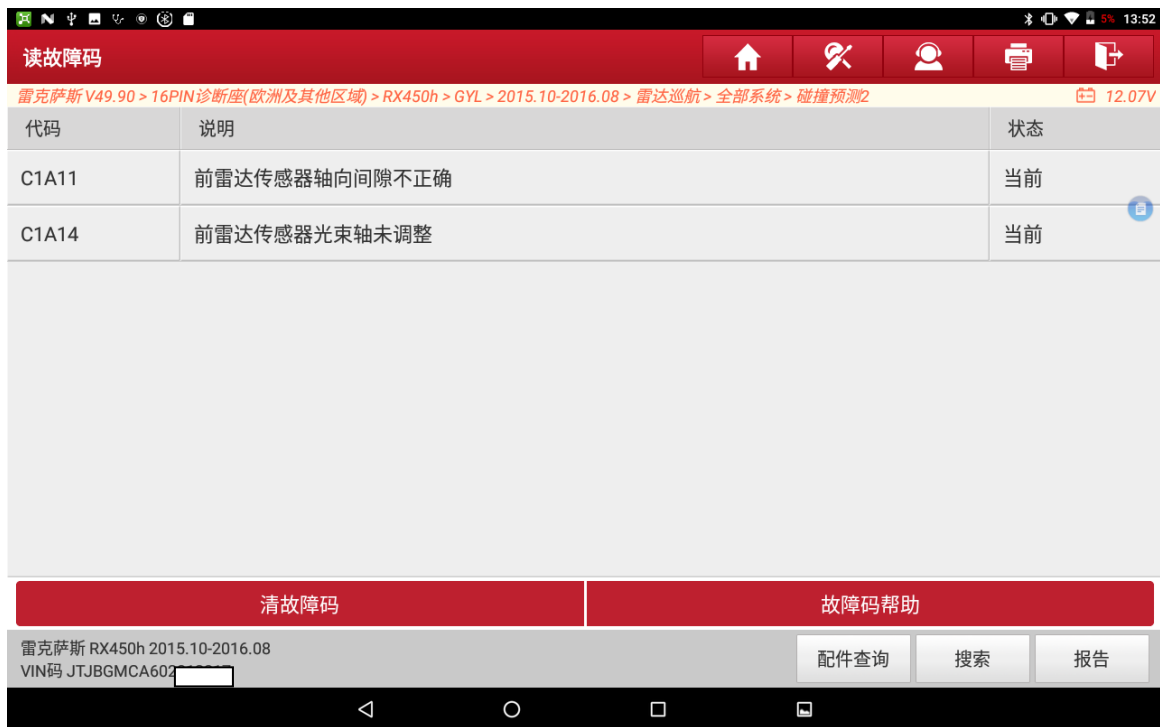
图 7

7. 选择【读故障码】，存在“C1A11 前雷达传感器轴向间隙不正确”和“C1A14 前雷达光束轴未调整”故障码时，需要执行“前光束轴调整”功能，如图 7：

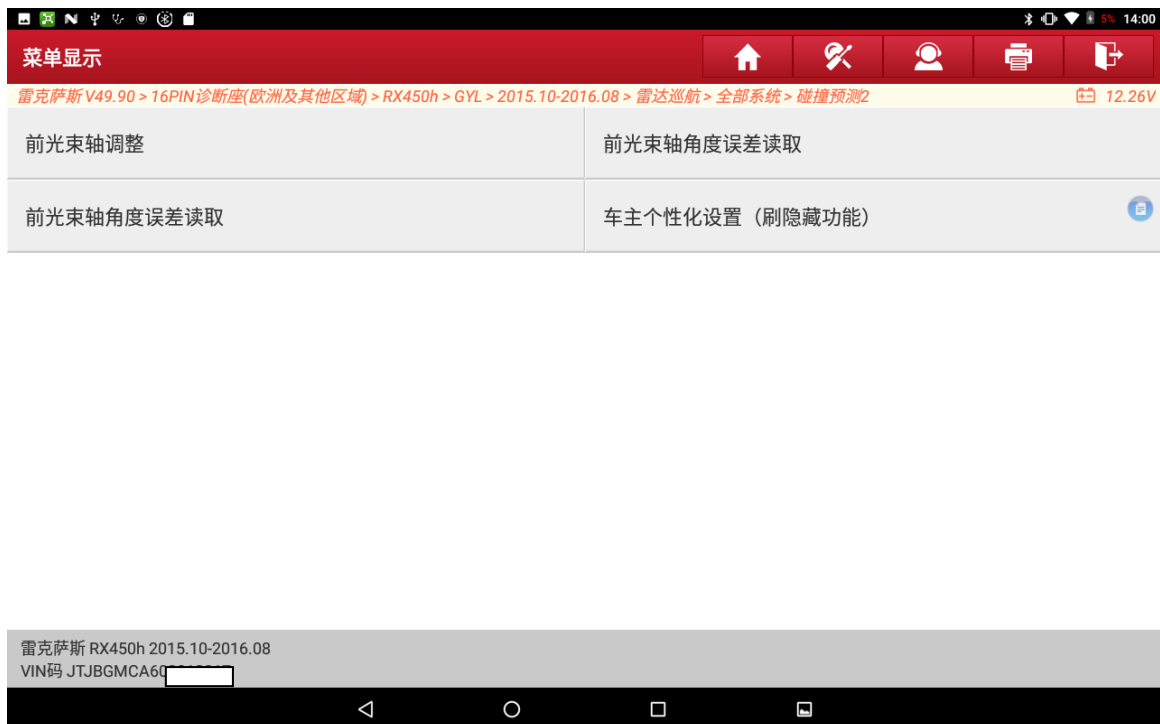
图 8

8. 退出读故障码界面，选择【特殊功能】，进入如下功能菜单界面，如图 8：

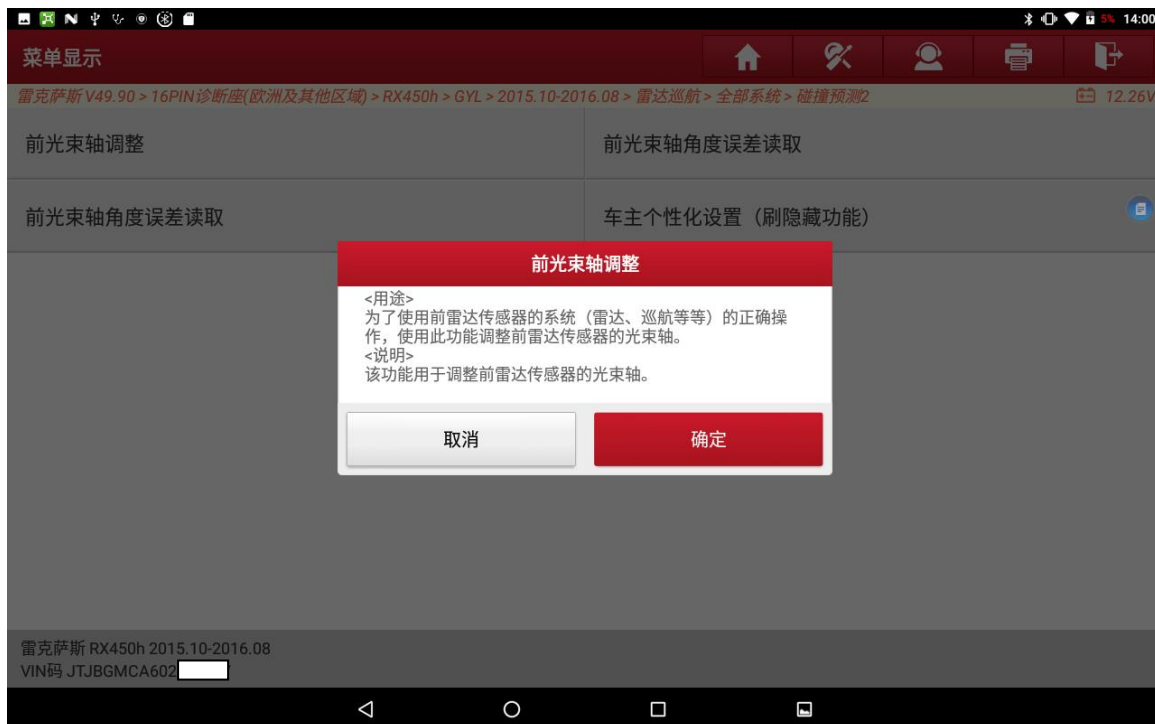
图 9

9. 选择“前光束轴调整”开始执行校准功能，如图 9：

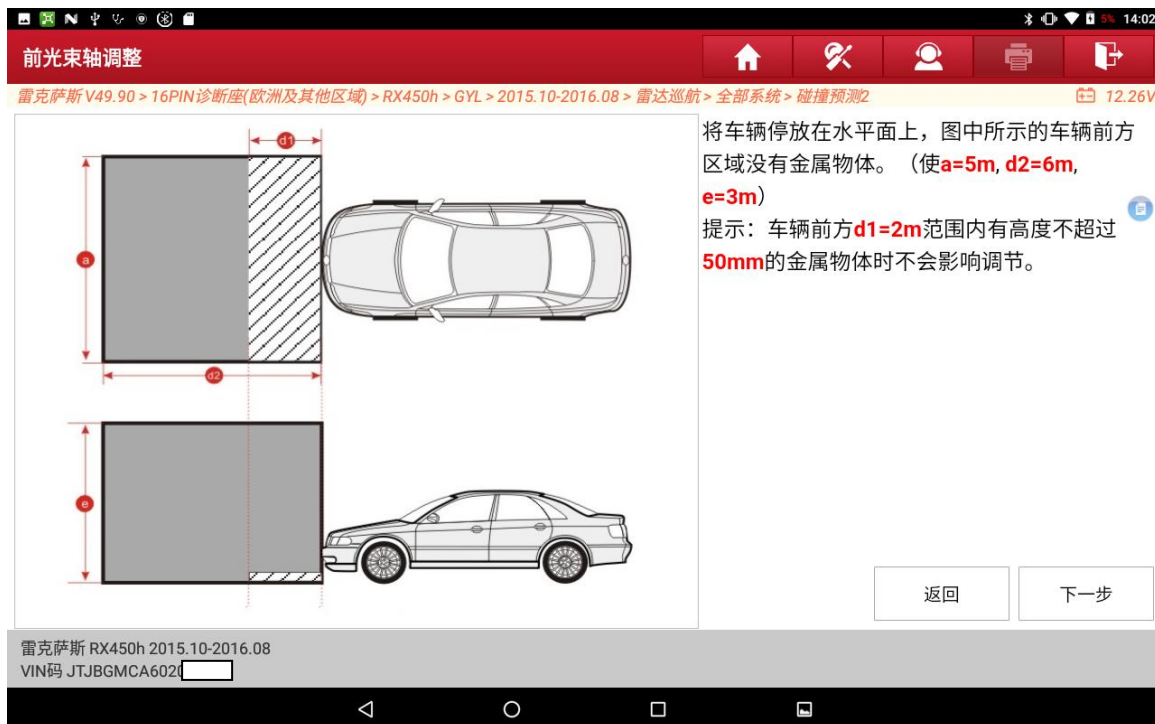
图 10

10. 确认车辆停放情况并检查周围，然后点击“下一步”，如图 10：

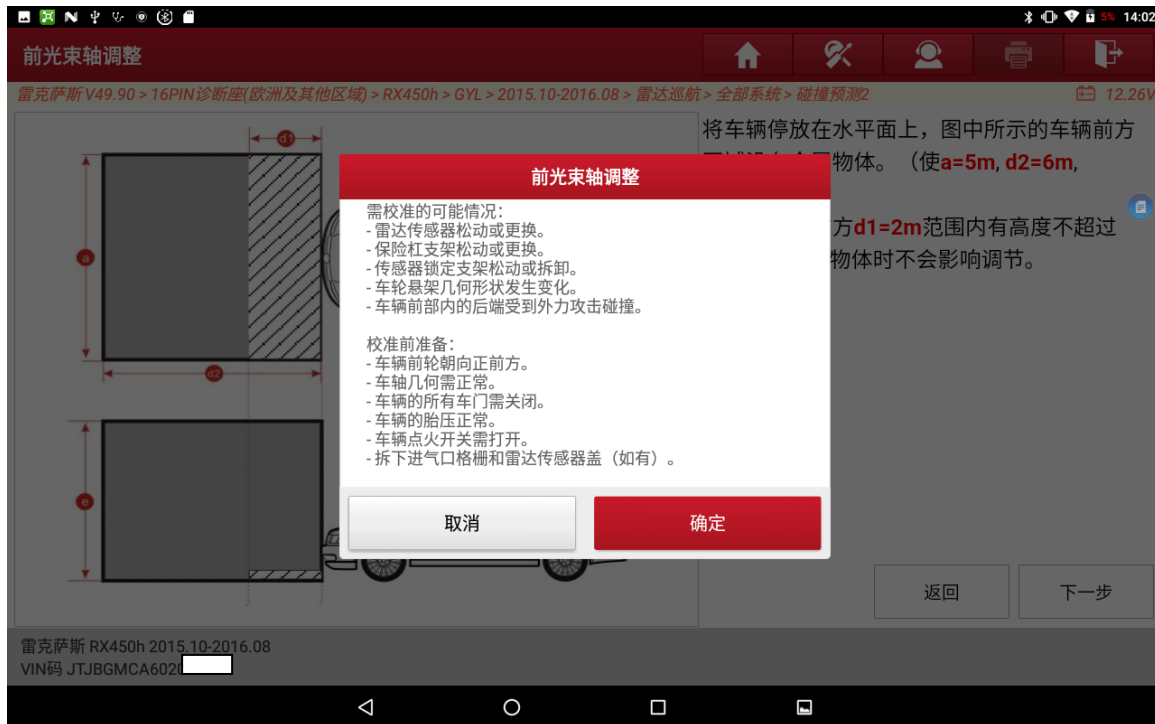
图 11

11. 根据提示做好校准前准备，准备完毕点击“确定”，如图 11

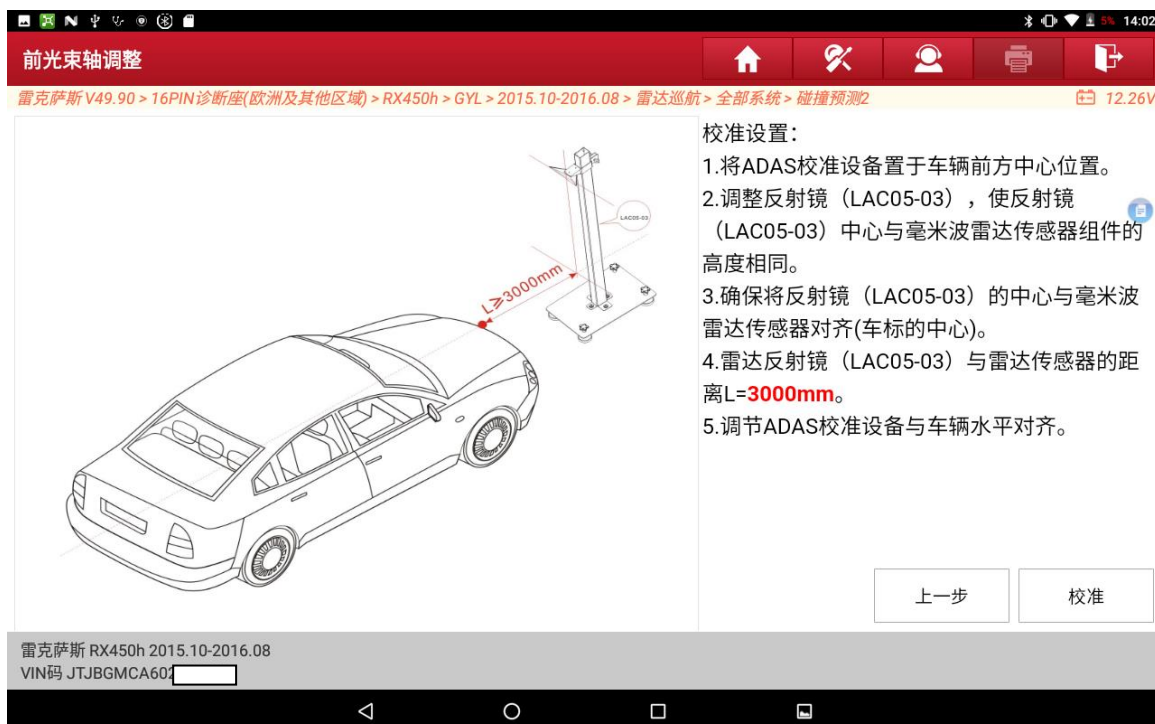
图 12

12. 根据提示放置 ADAS 校准设备，使用三角锥，三角锥中心和雷达等高，三角锥正对雷达且到雷达距离为 3000mm，如图 12：

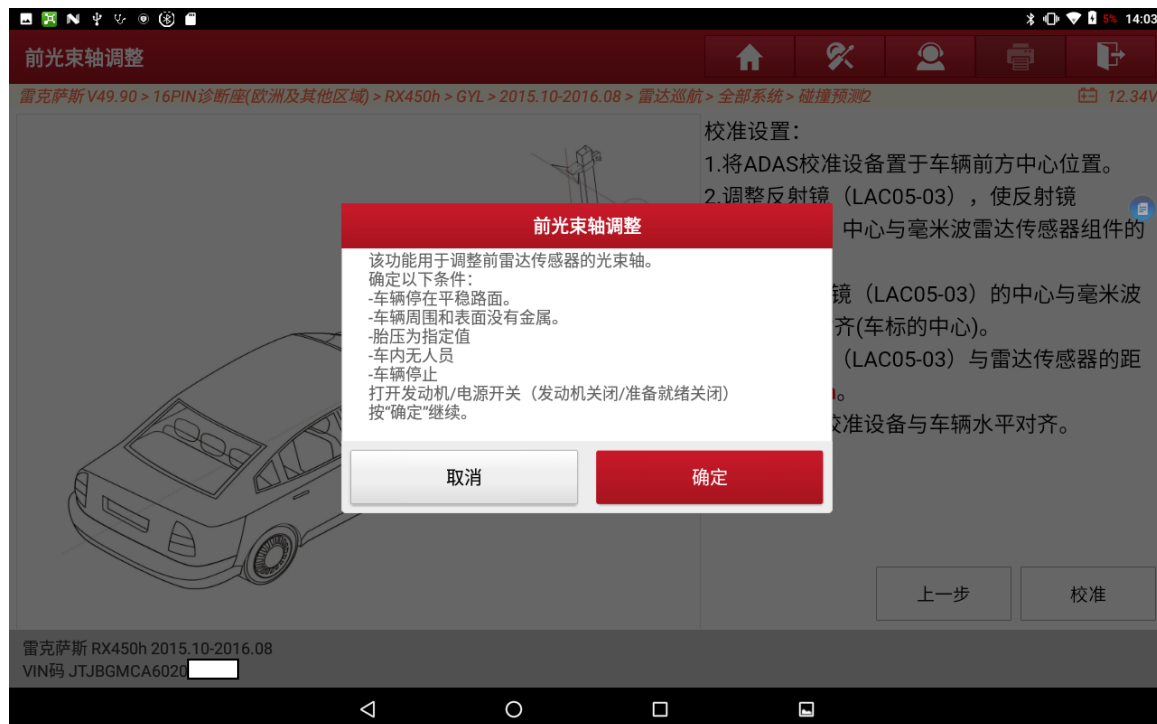
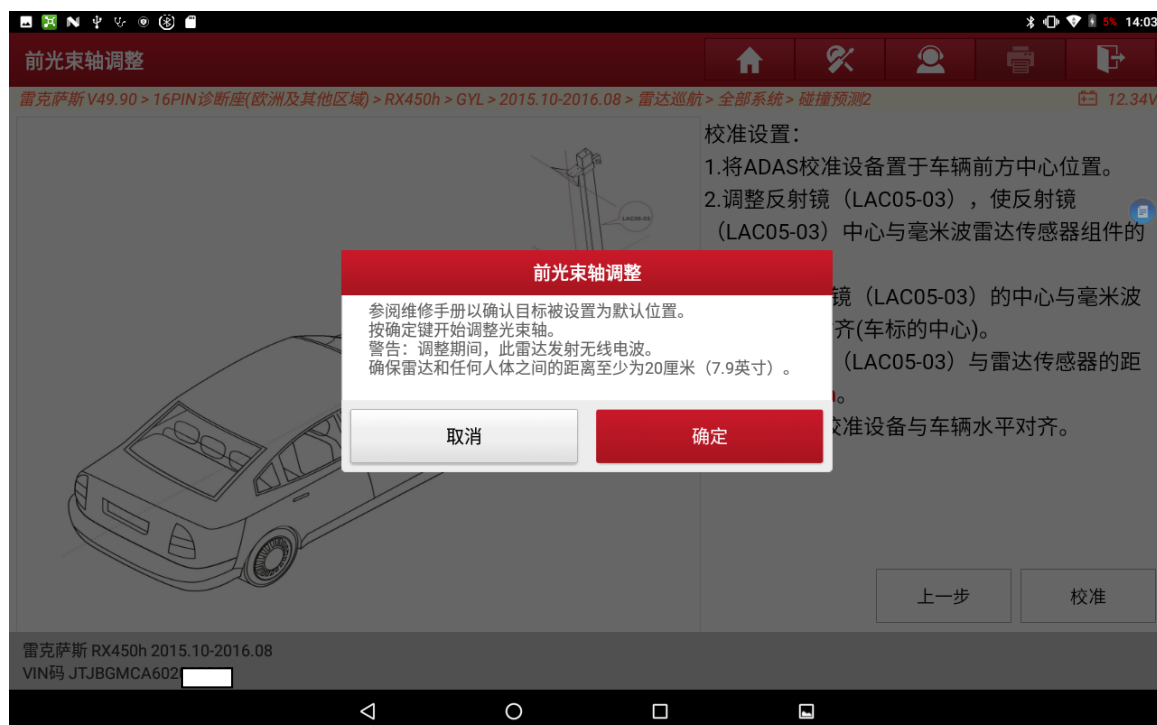
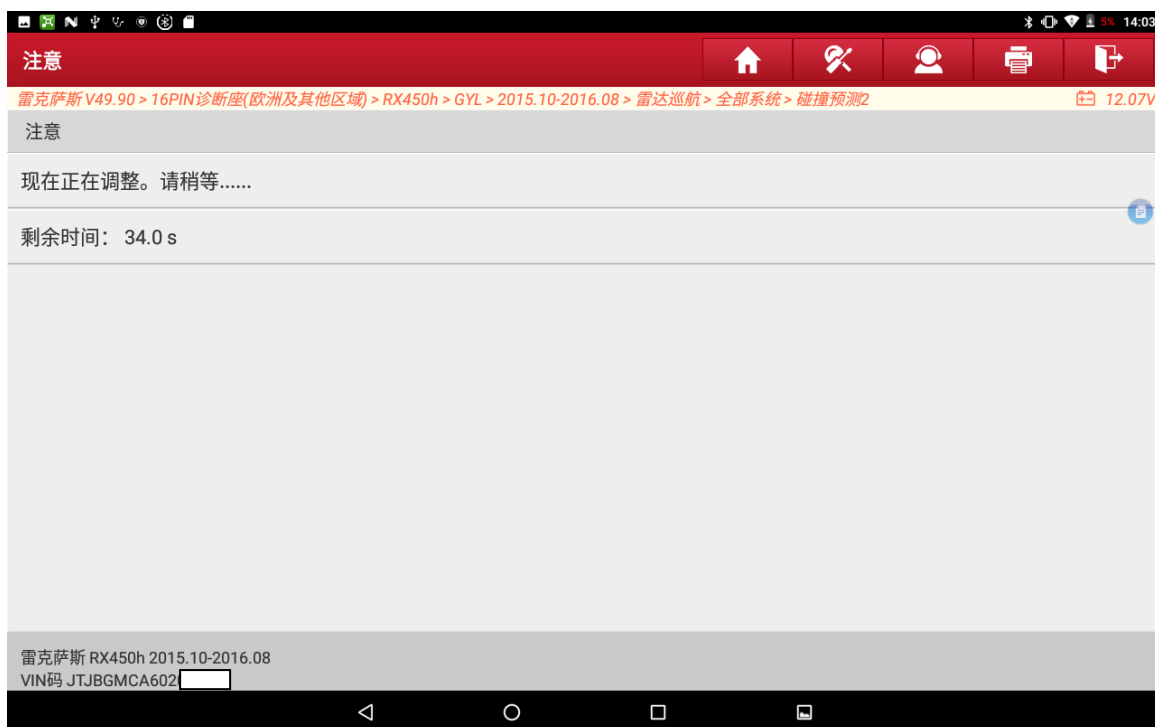
13. 标靶摆放完毕，点击“校准”开始执行功能，如图 13，图 14，图 15：

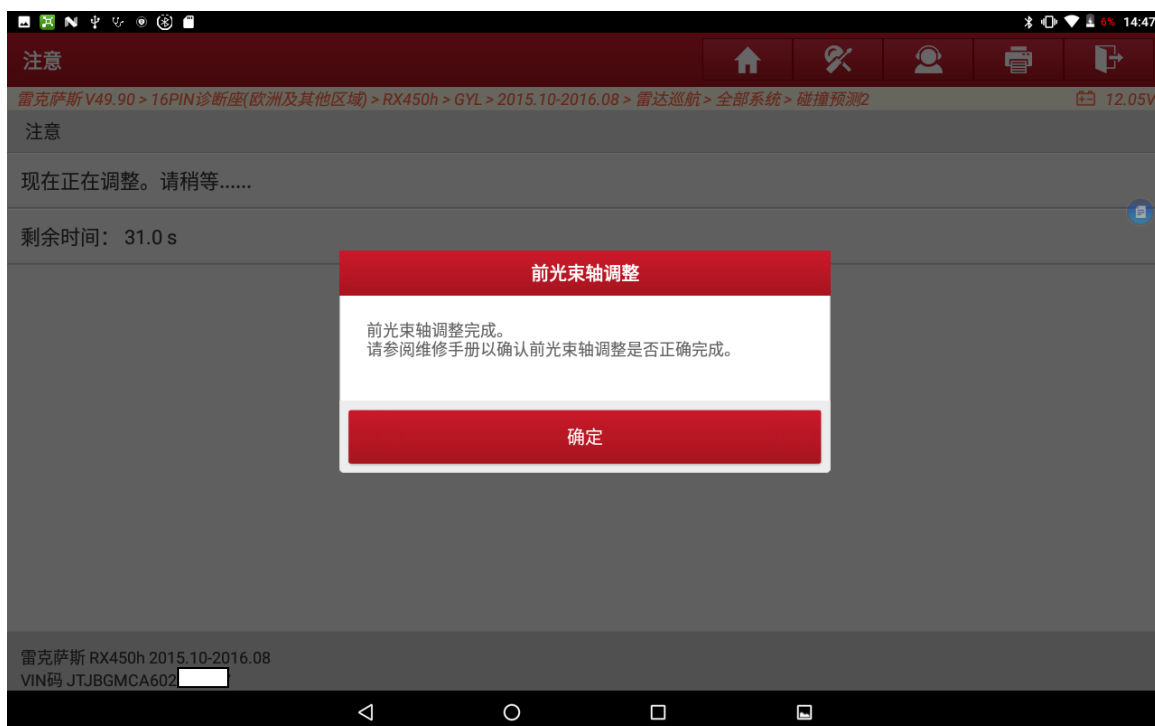
图 16

14. 前光束轴调整完成，如图 16:

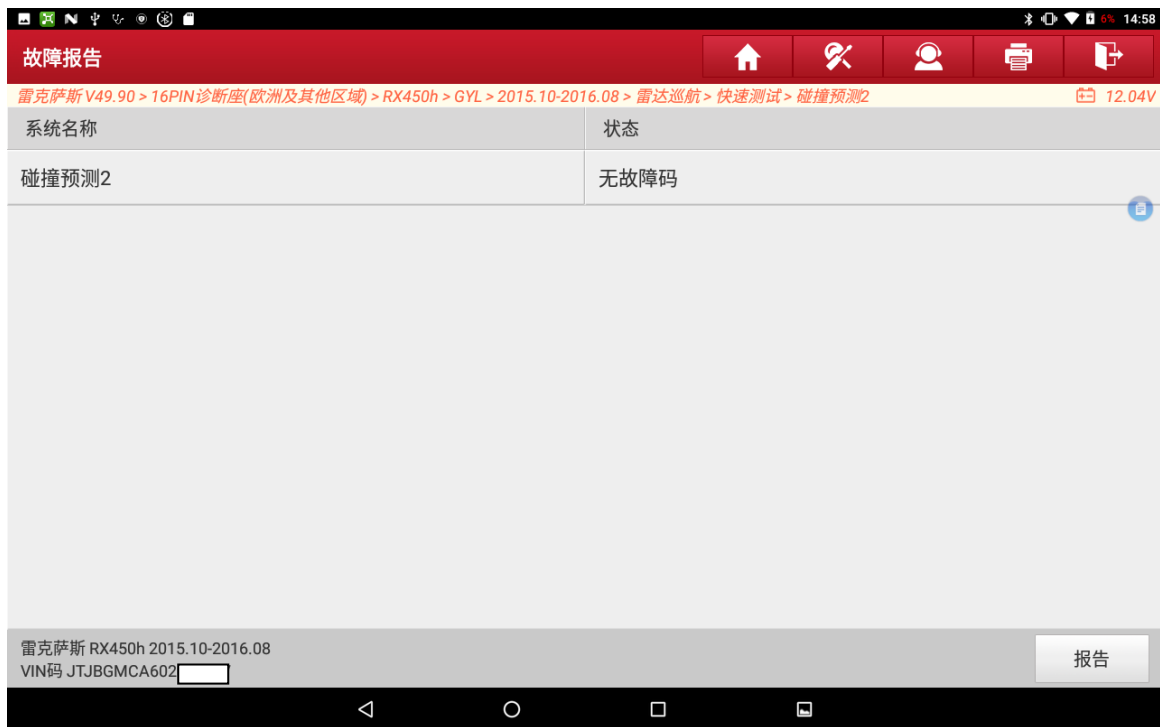
图 17

15. 返回功能菜单界面，执行【清故障码】功能，然后再次执行【读故障码】功能确认故障情况，如下图 17，故障码已清除，功能执行成功。
