奔驰 GLS450 前摄像头校准操作说明

实测车型： 2017 款 GLS450，VIN：4JGDF6EE2HA*****

产品要求： 元征 PRO 系列，PAD 系列所有产品 + 元征 ADAS 校准设备（需另外购买）

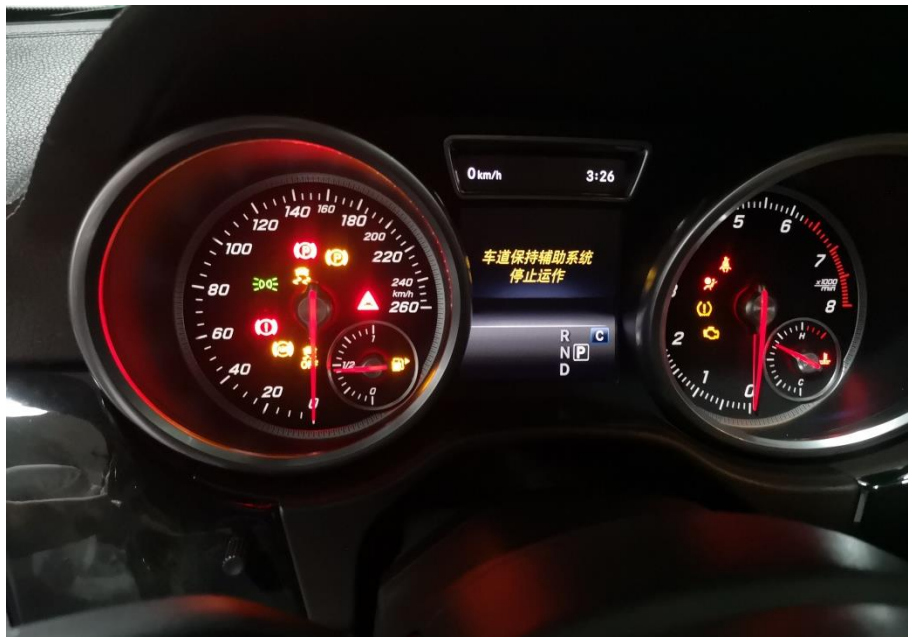
执行校准前：

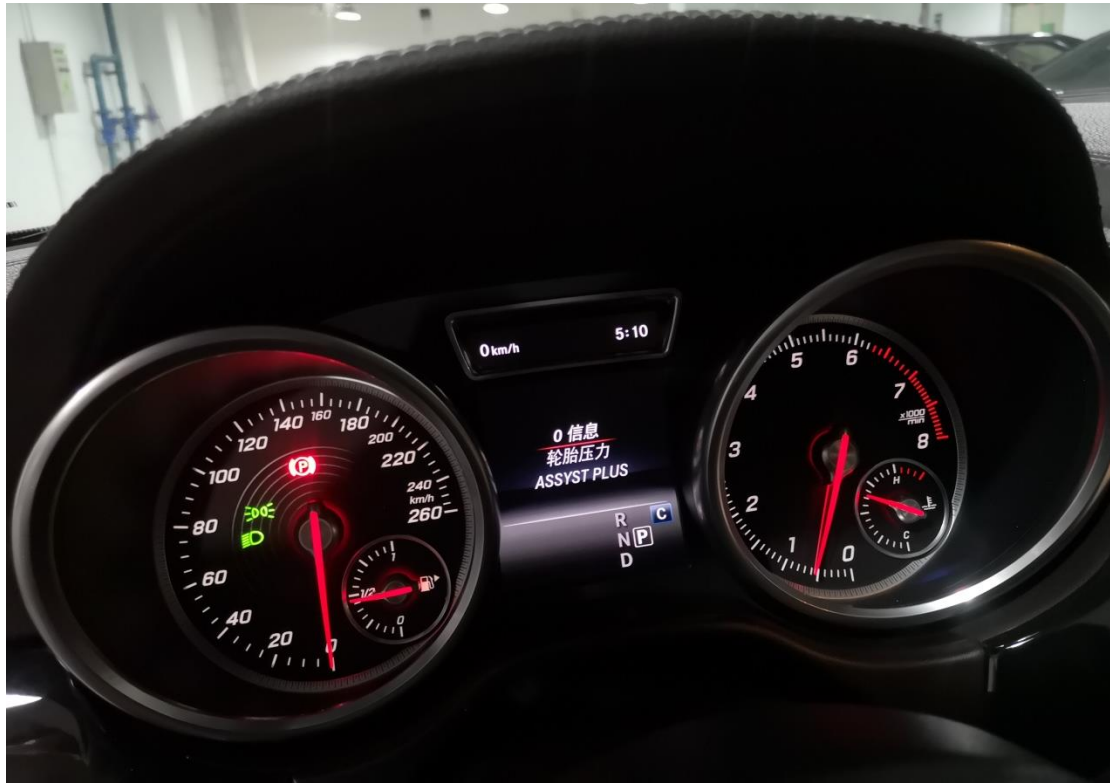
执行校准后：

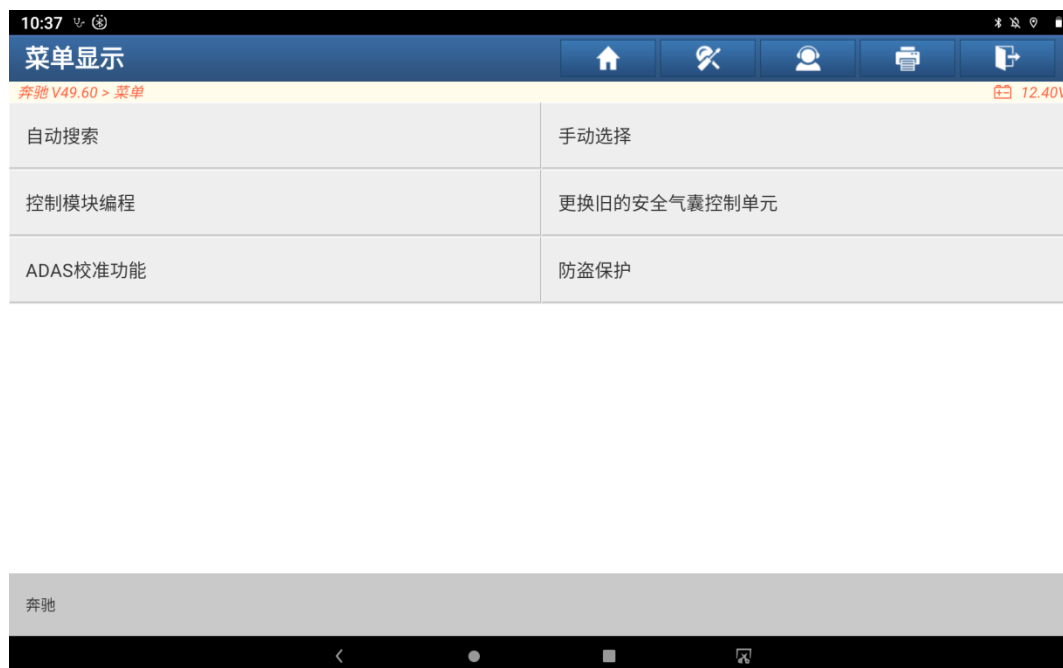
图 1

1. 打开汽车点火开关，连接好诊断设备，选择奔驰（MERCEDES-BENZ）车型软件，V49.60 及以上版本，进入以下菜单界面，如图 1：

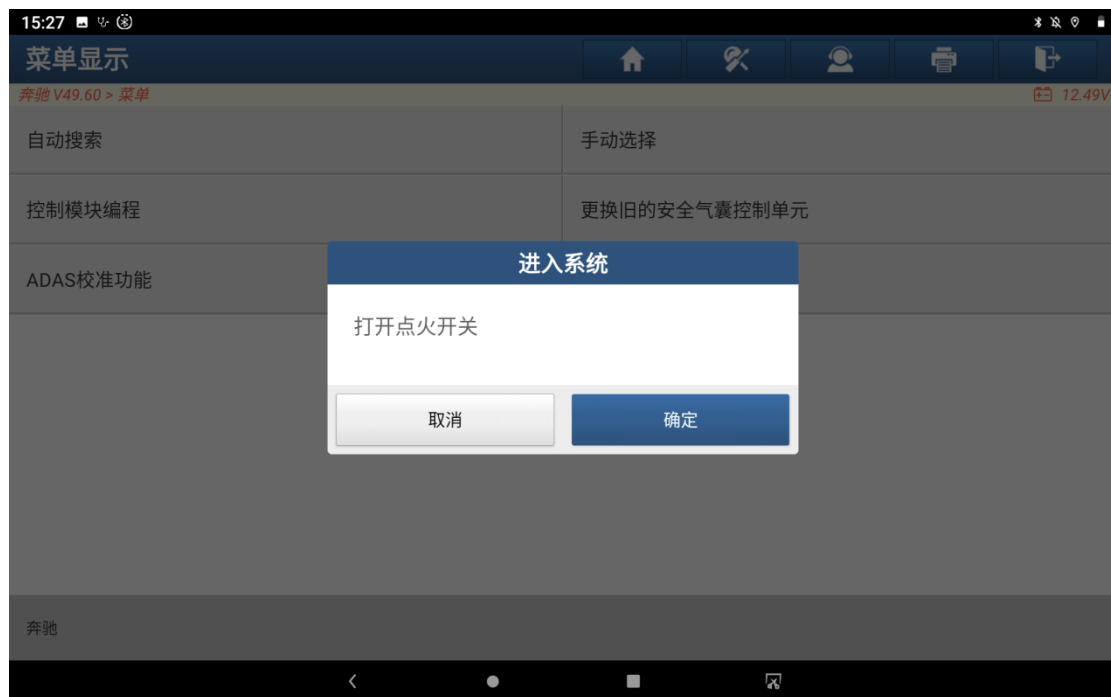
图 2

2. 选择【ADAS 校准功能】，如图 2：

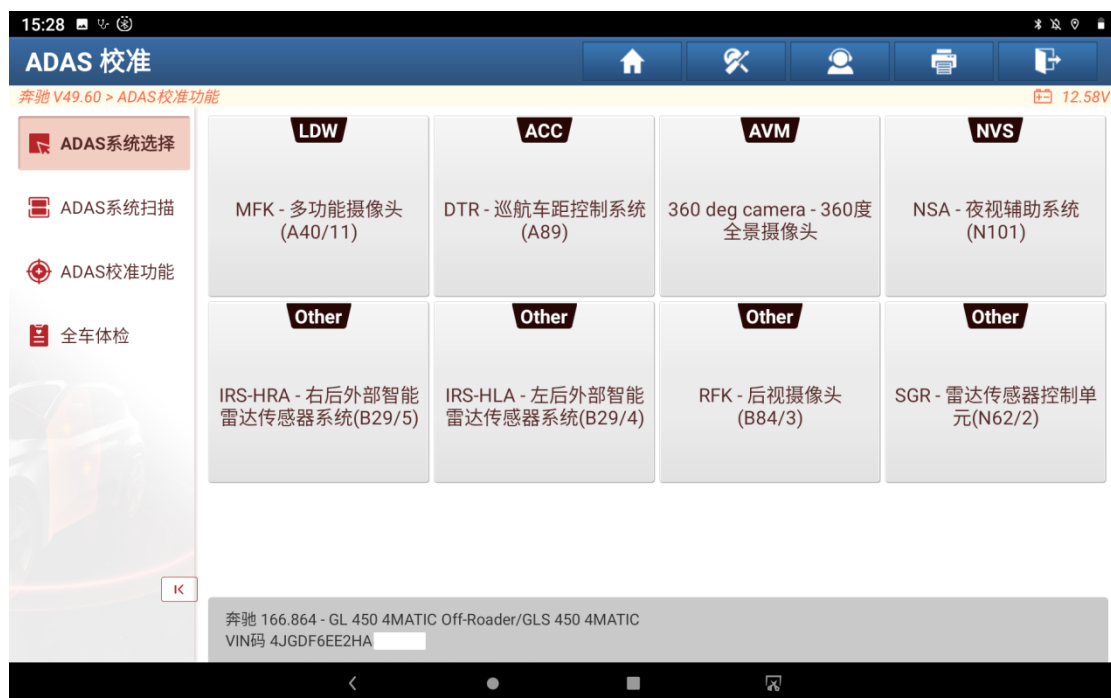
图 3

3. 确认点火开关打开，点击【确定】按钮，进入如下界面，如图 3：

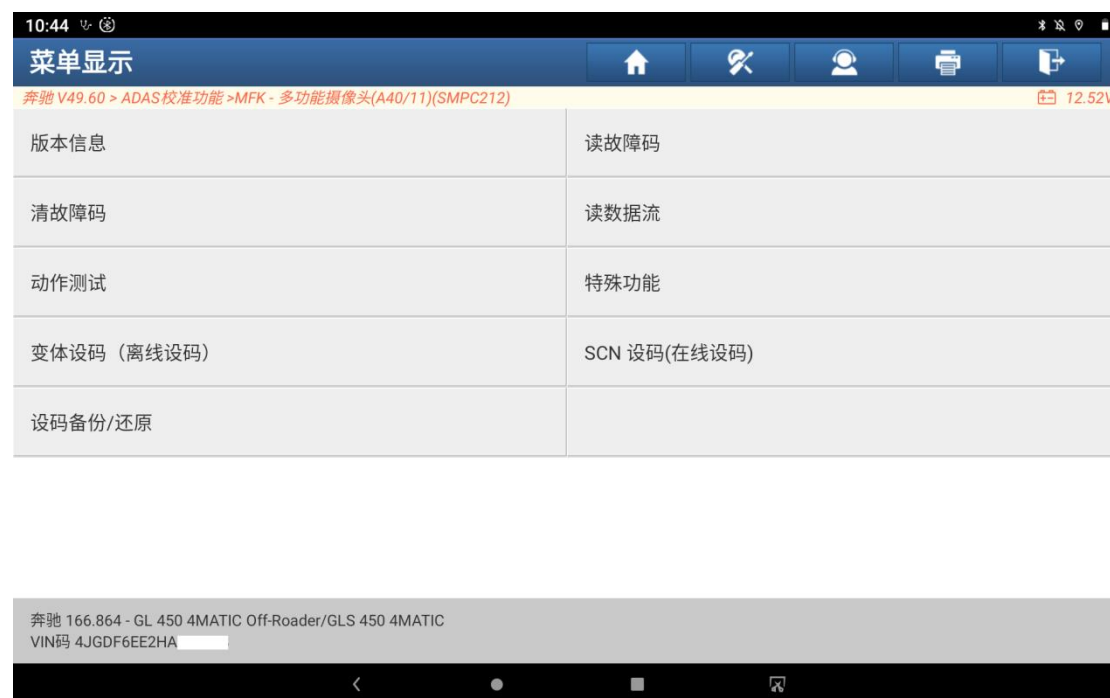
图 4

4. 选择【MFK-多功能摄像头】，进入如下功能菜单界面，如图 4：

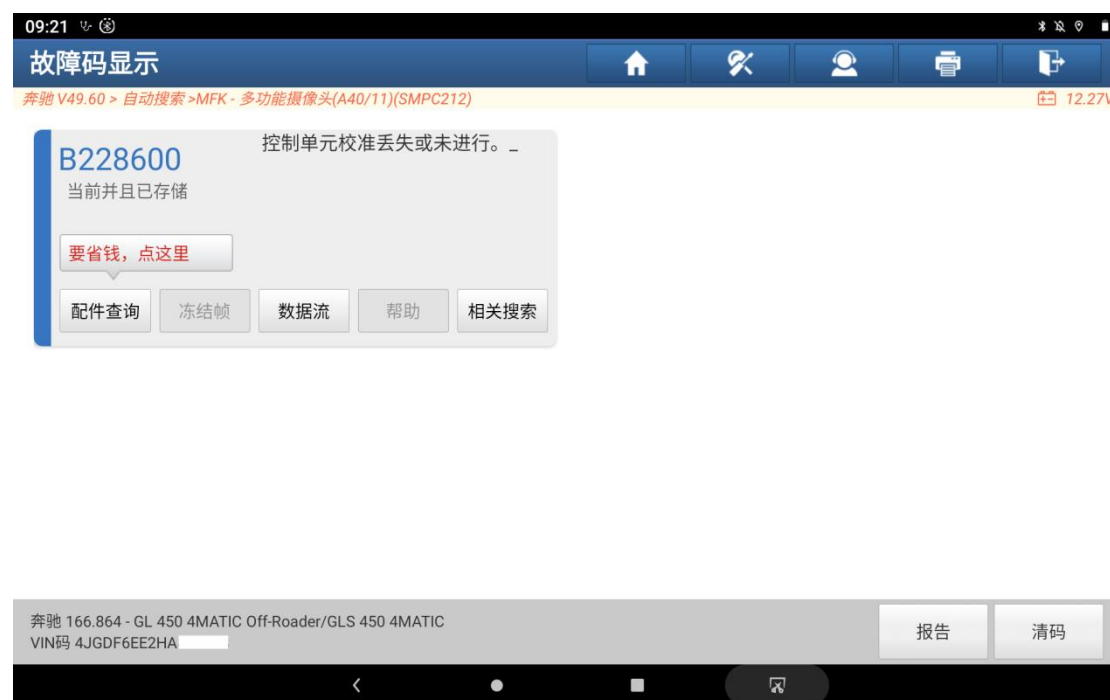
图 5

5. 选择【读故障码】功能，读到 B228600 故障码，如图 5

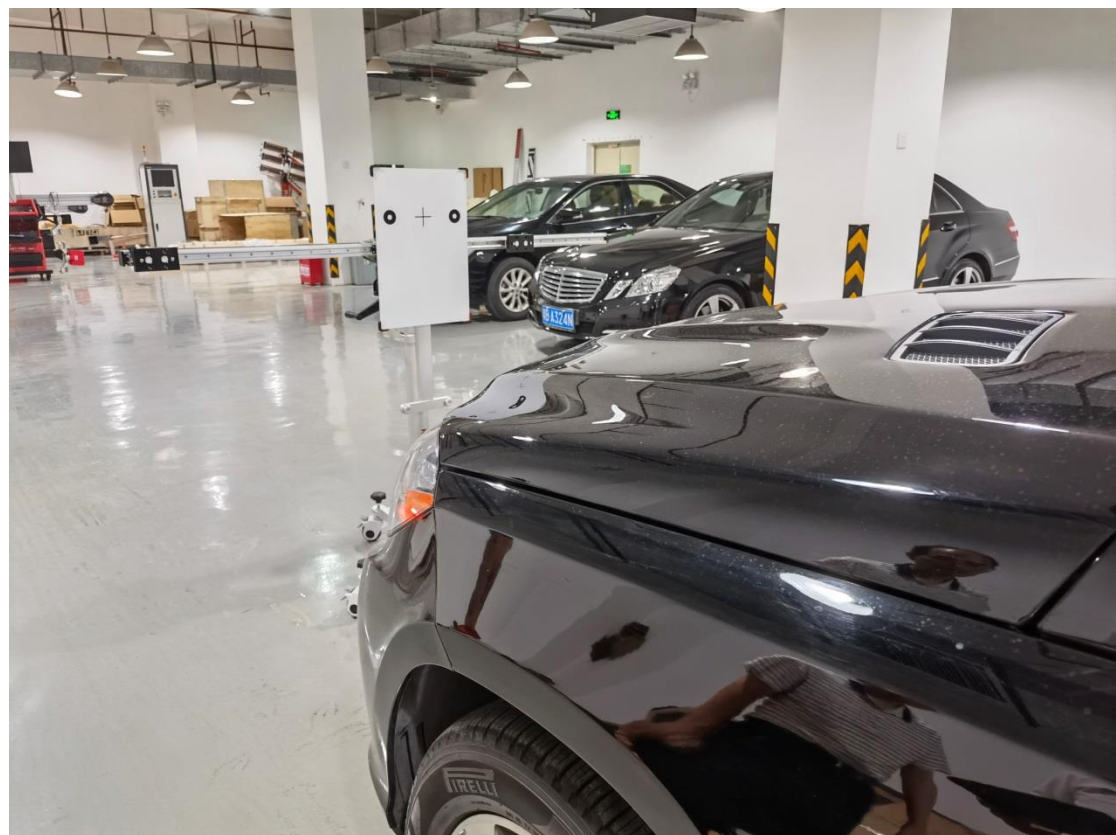
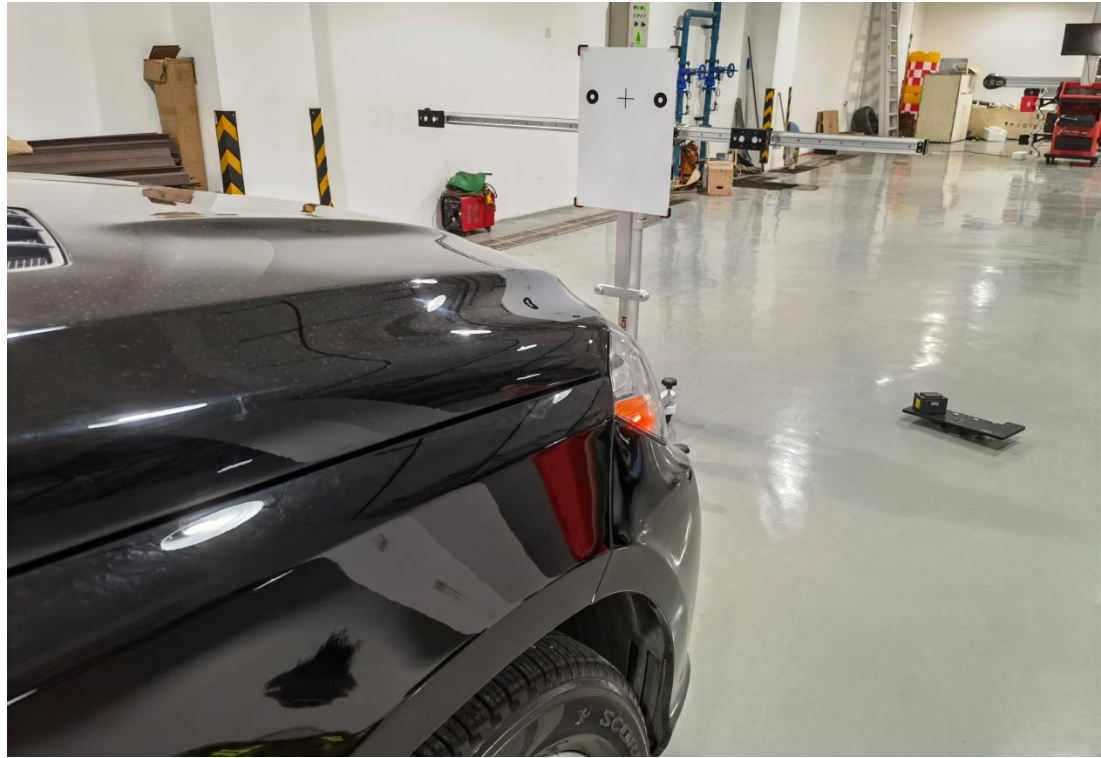
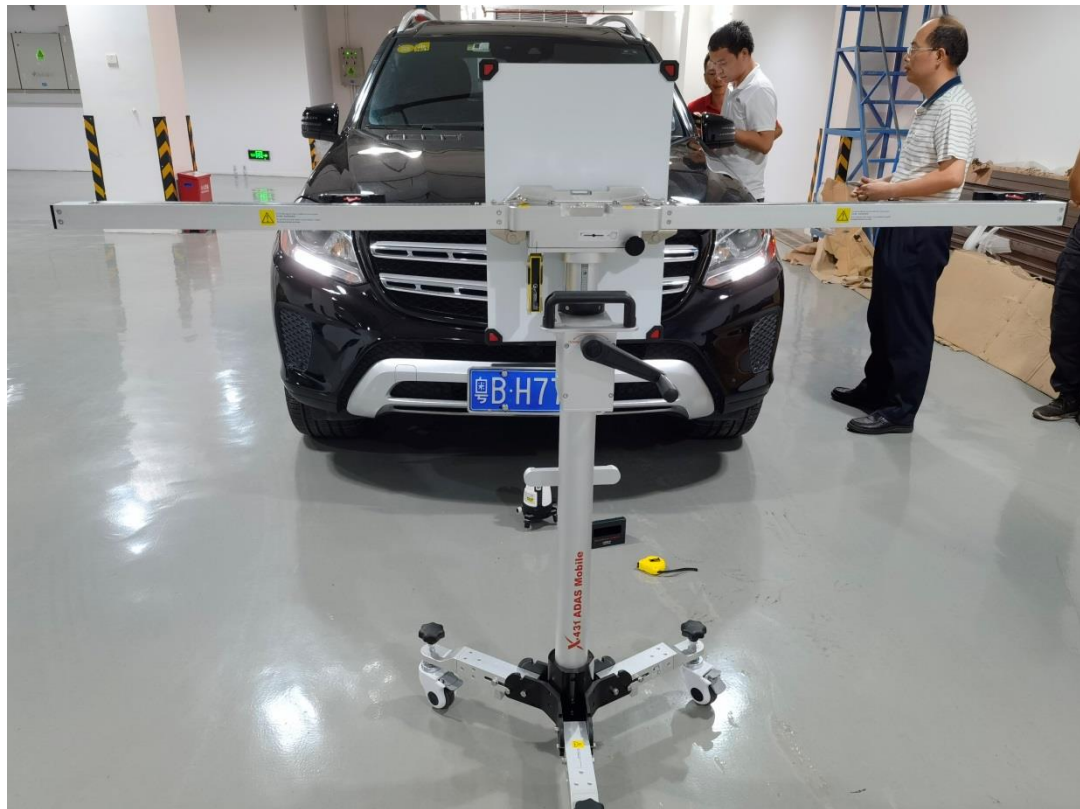
图 17

17. 按要求摆放好标靶，如图 17、图 18、图 19：

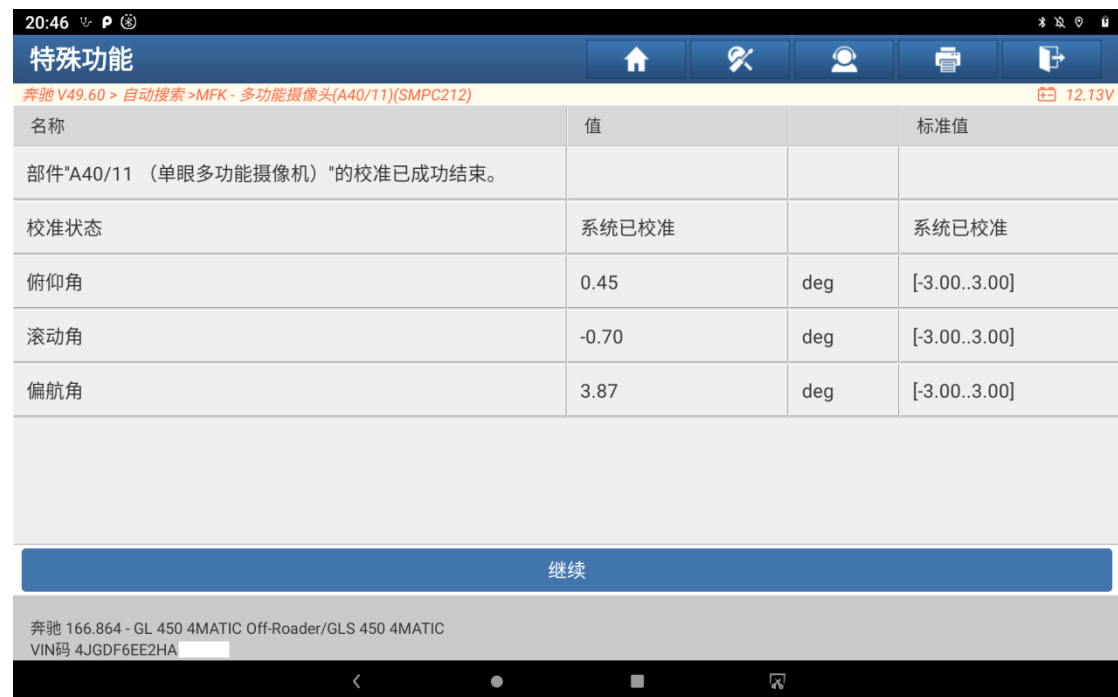
图 22

20. 选择“是”，如图 22 所示：

21. 校准成功完成，偏航角（3.87deg）超出标准值（-3 至+3）范围，这时候是清除不了故障码，仪表盘还是亮故障灯，因为前挡风玻璃不是原厂的，需要调整摄像头角度。关闭点火开关，拆下摄像头盖板，如图 23 所示。

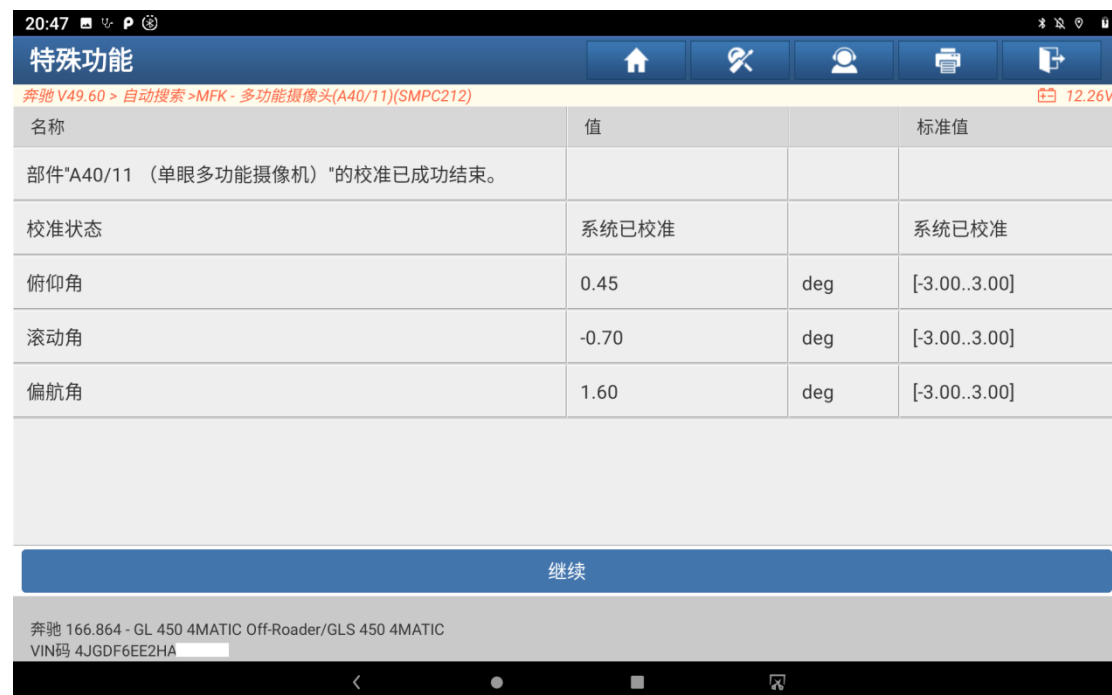
图 25

23. 重新安装好多功能摄像头部件，打开点火开关，重复步骤 6-步骤 20，再次进行校准，（注意：这里调整摄像头位置，偏航角、俯仰角、滚动角不是实时变化的，需要重新执行一次校准功能，多次执行校准功能，摄像头容易发烫，太烫了，关闭点火开关等待降温再继续校准，避免被烧坏），如图 25 所示。

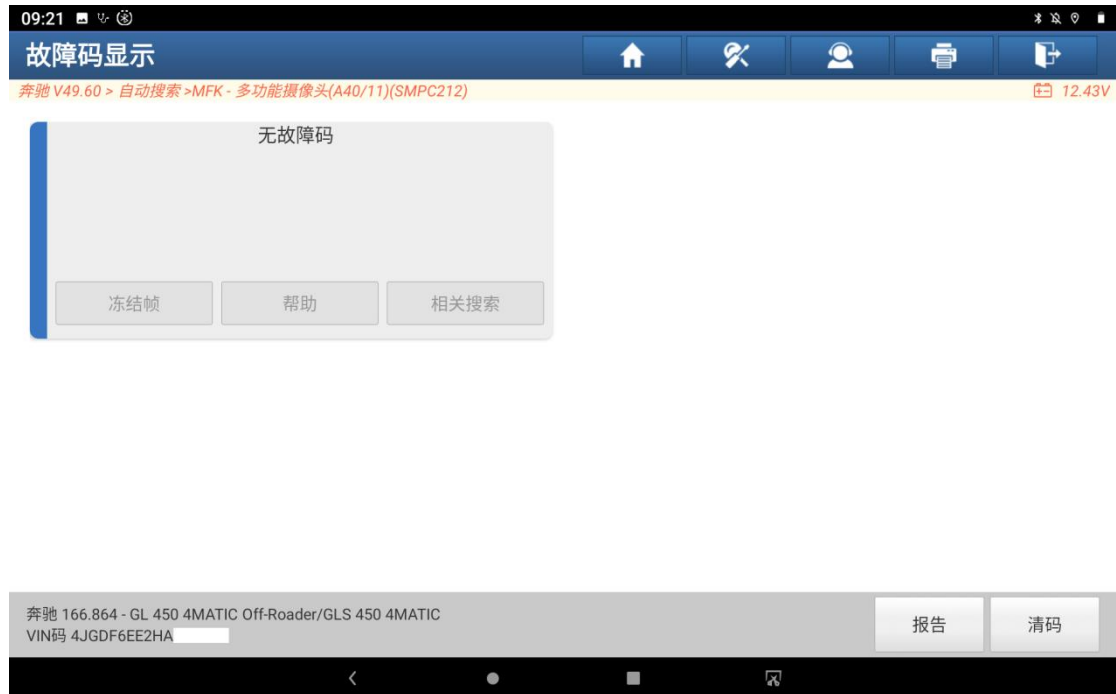
图 26

24. 校准成功完成。如果角度值不在标准值范围，则需要再次调整摄像头角度，然后执行校准功能，重复多次，直到达到标准值。保存 ADAS 校准报告后，返回到功能菜单界面，选择【读故障码】，如图 26 所示
