奔驰 G500 雷达偶尔误报维修案例

功能说明： 一台奔驰 G500 车型。客户反映改装了 AMG 的前后包围后，行驶中前方无障碍物的情况下前部雷达偶尔误报。

实测车型： 2014 款奔驰 G500

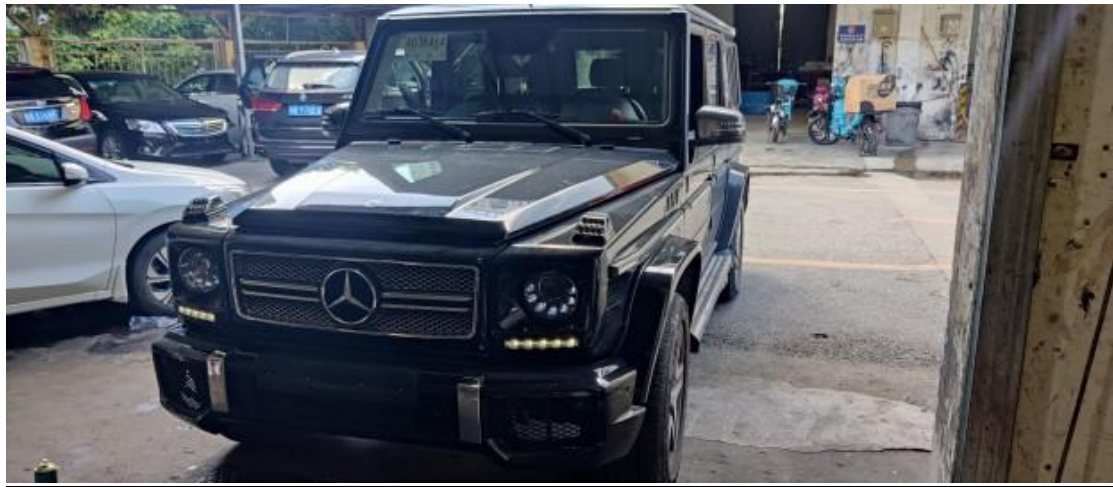
该车为普通的 G500 车型，但是改装了 AMG 的车身套件

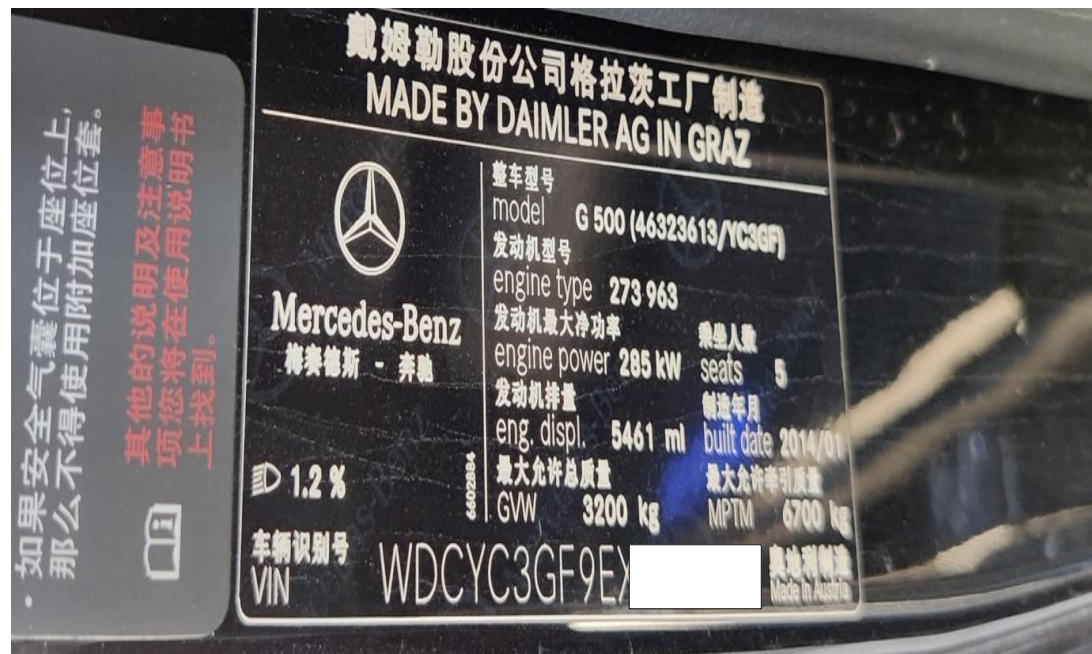
1. 电脑进入驻车辅助系统读取无故障码

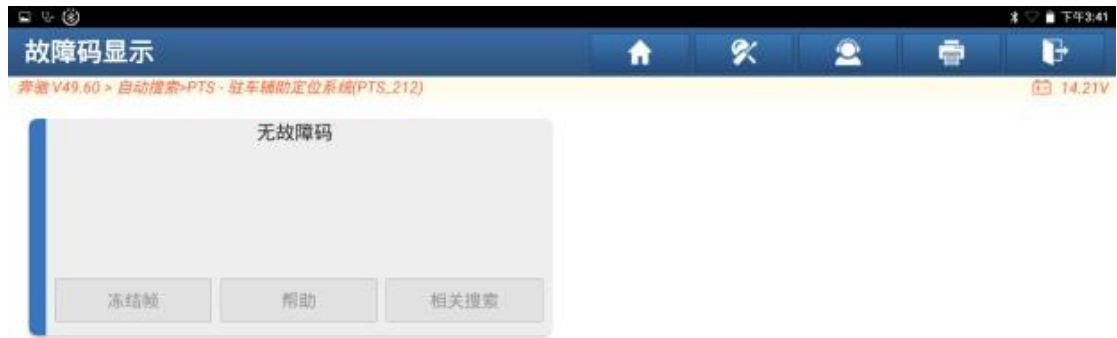
2. 由于该故障是在改装了车身包围后才出现的，所以重点观察前杠包围有无遮挡物，观察注意到该车的车牌架比正常车型宽很多，宽度远远宽于国内车牌

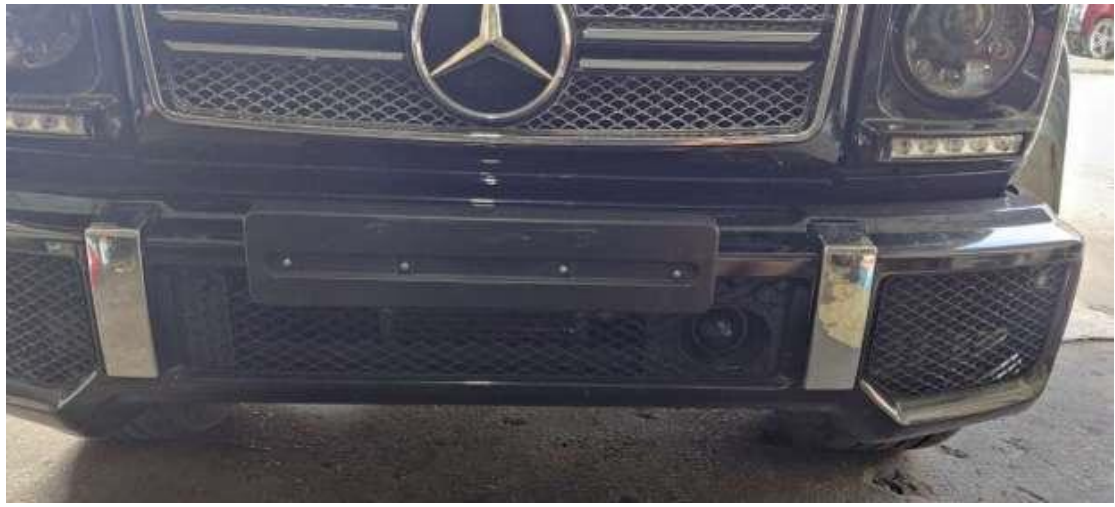
3. 用卷尺测量车牌架宽度为 515mm

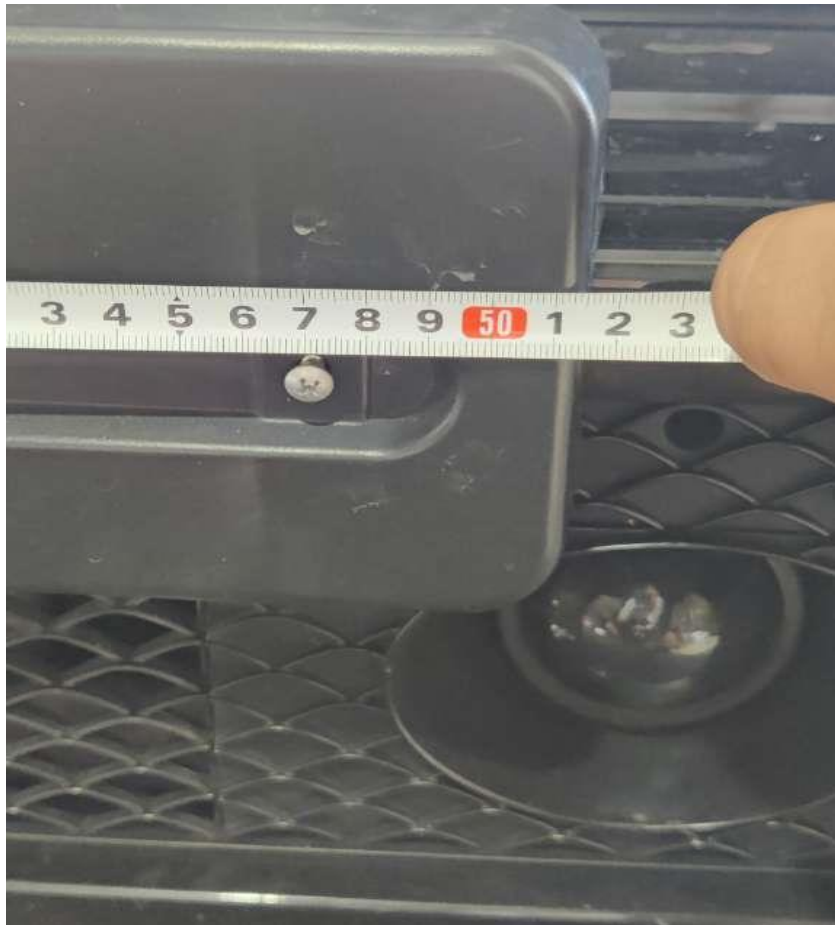
4. 用 431PADIII 进入 PTS 驻车辅助定位系统，点击特殊功能

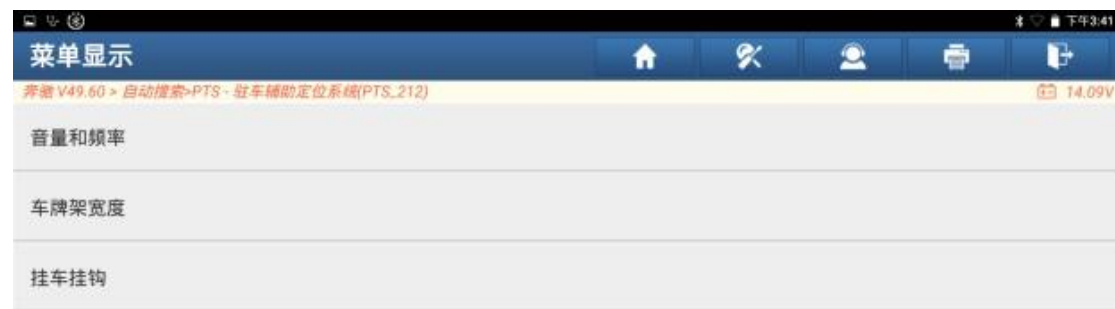
7. 点击【车牌架宽度】

8. 该车牌架宽度初始设置为【300-310mm】远远窄于测量出的 515mm，所以雷达误把牌照架当成障碍物，造成雷达误报。

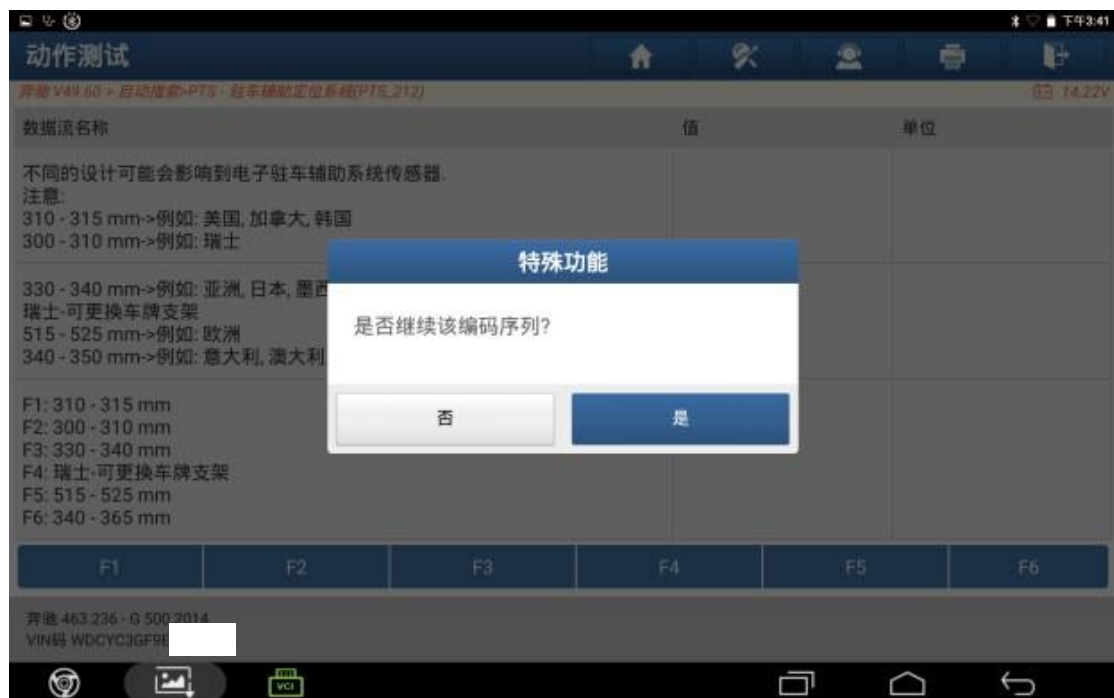
11. 牌架宽度已更改，试车雷达无异常，故障排除
