## 北京现代途胜胎压传感器 ID 写入

**功能说明：** 更换胎压传感器，更换胎压监测模块，或胎压传感器 ID 被清除掉等情况，需要执行“车轮传感器 ID 写入”这个功能。

**实测车型：** 2018 年北京现代途胜，VIN 为：LBETLBFC5JY38\*\*\*\*。（如下图）；

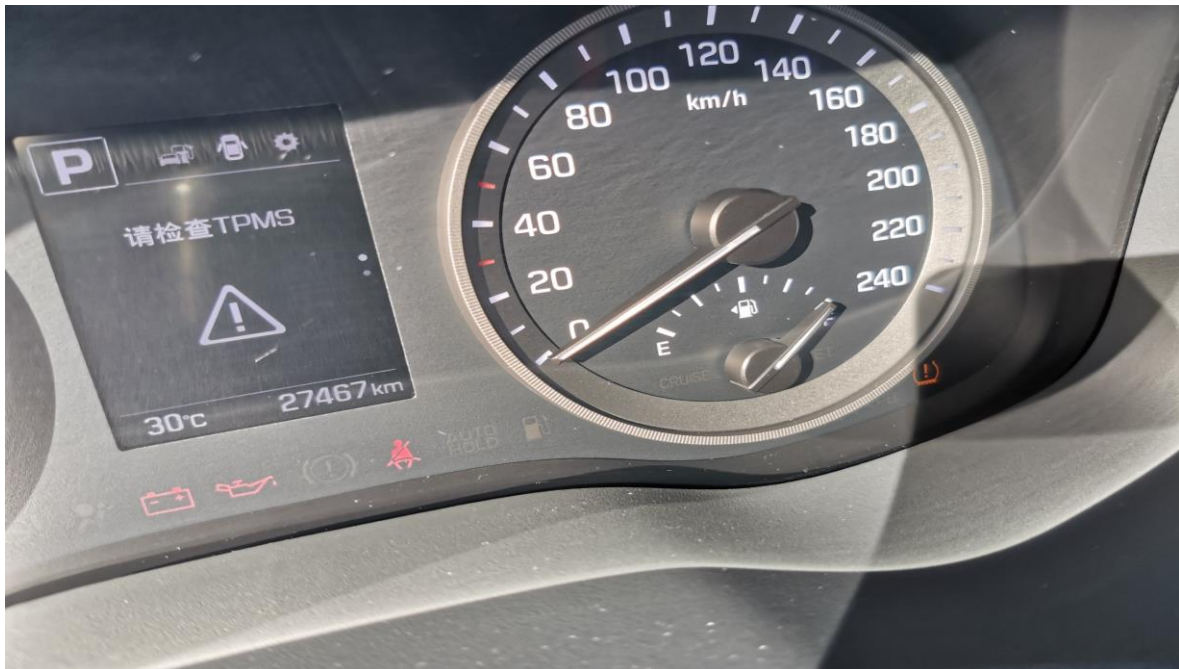
此车右后胎压传感器被拆坏，更换右后胎压传感器。胎压灯亮，仪表提示“请检查 TPMS”。如下图：

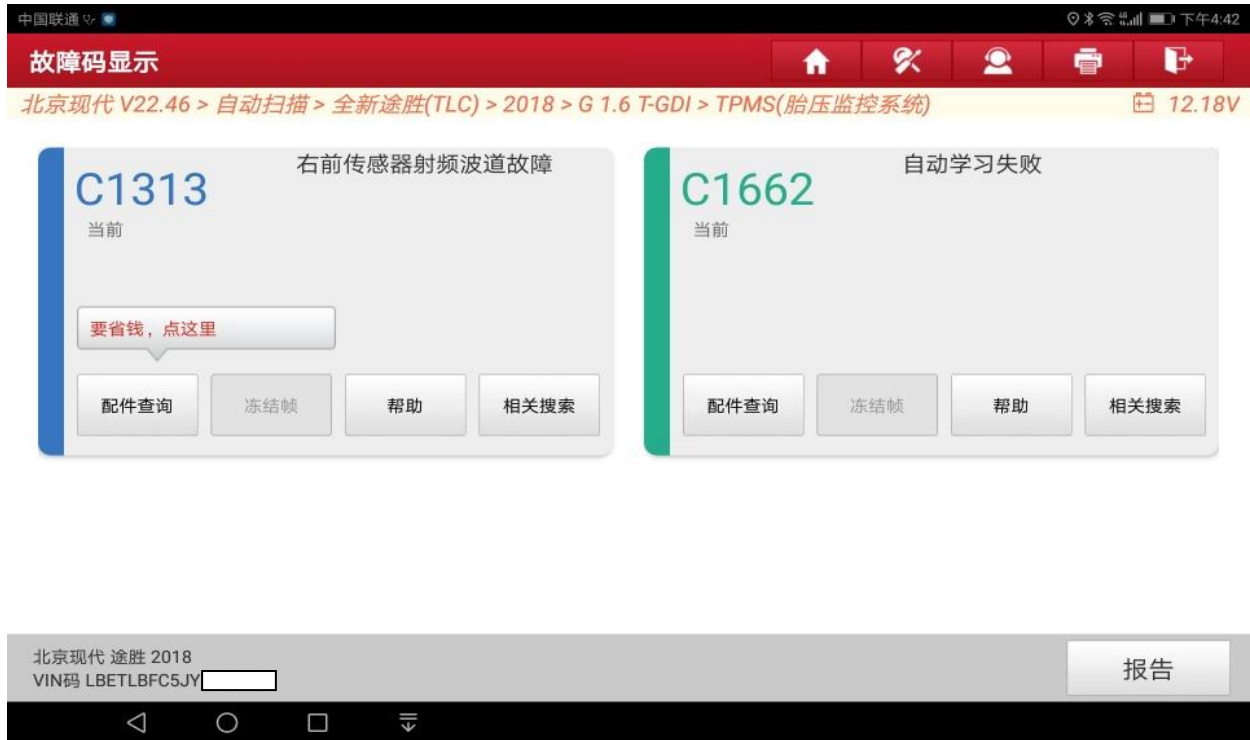
图 1

1. TPMS（胎压监控系统）故障码为：C1313 右前传感器射频波道故障，C1662 自动学习失败。此车实际是右后传感器被拆坏，故障码是右前胎压传感器，说明右前轮、右后轮调换过位置。（如下图）；

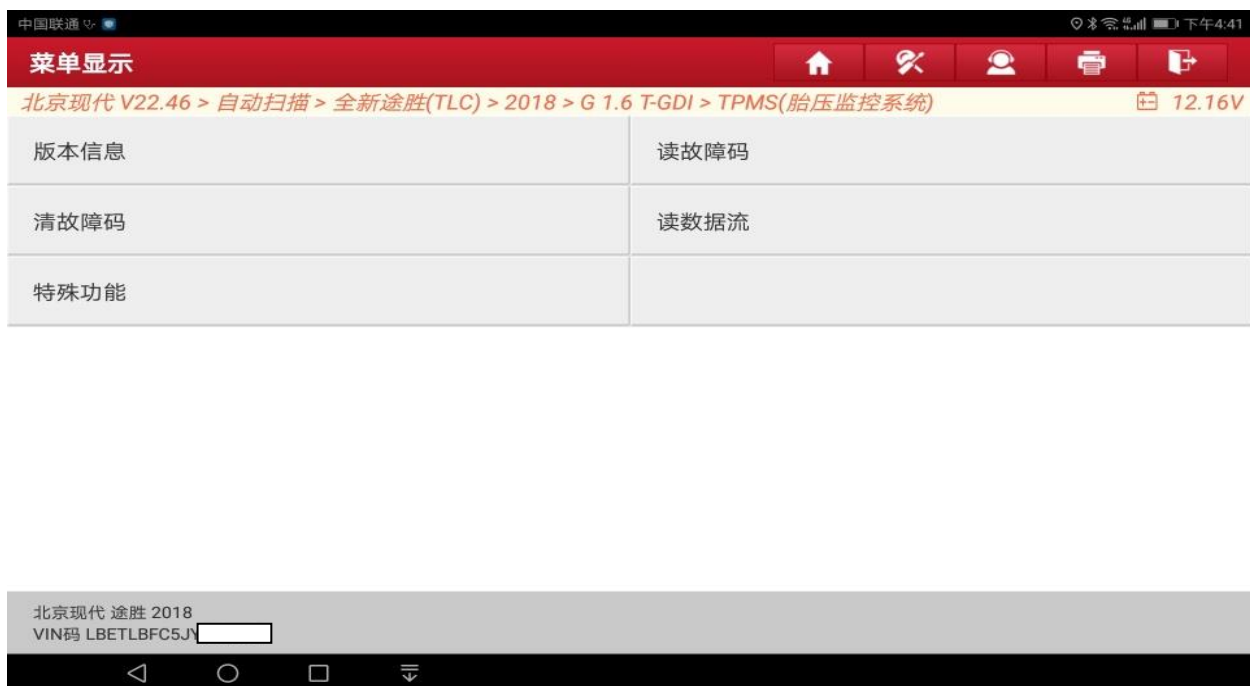
图 2

2. 选择【特殊功能】，（如下图）；

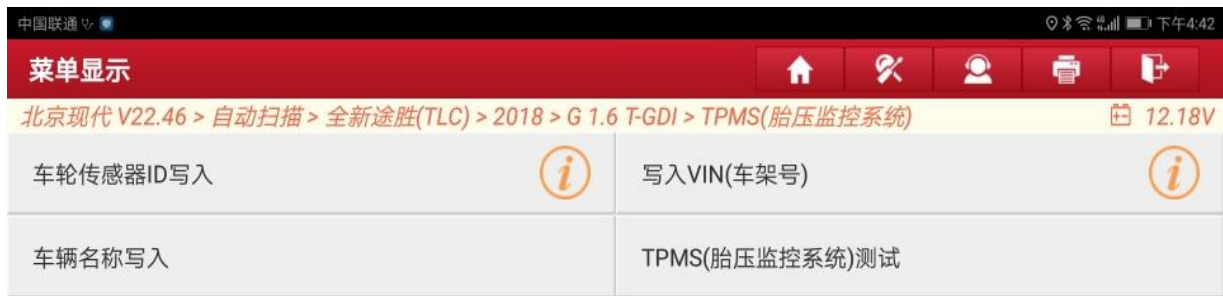
图 3

3. 选择【车轮传感器 ID 写入】，（如下图）；

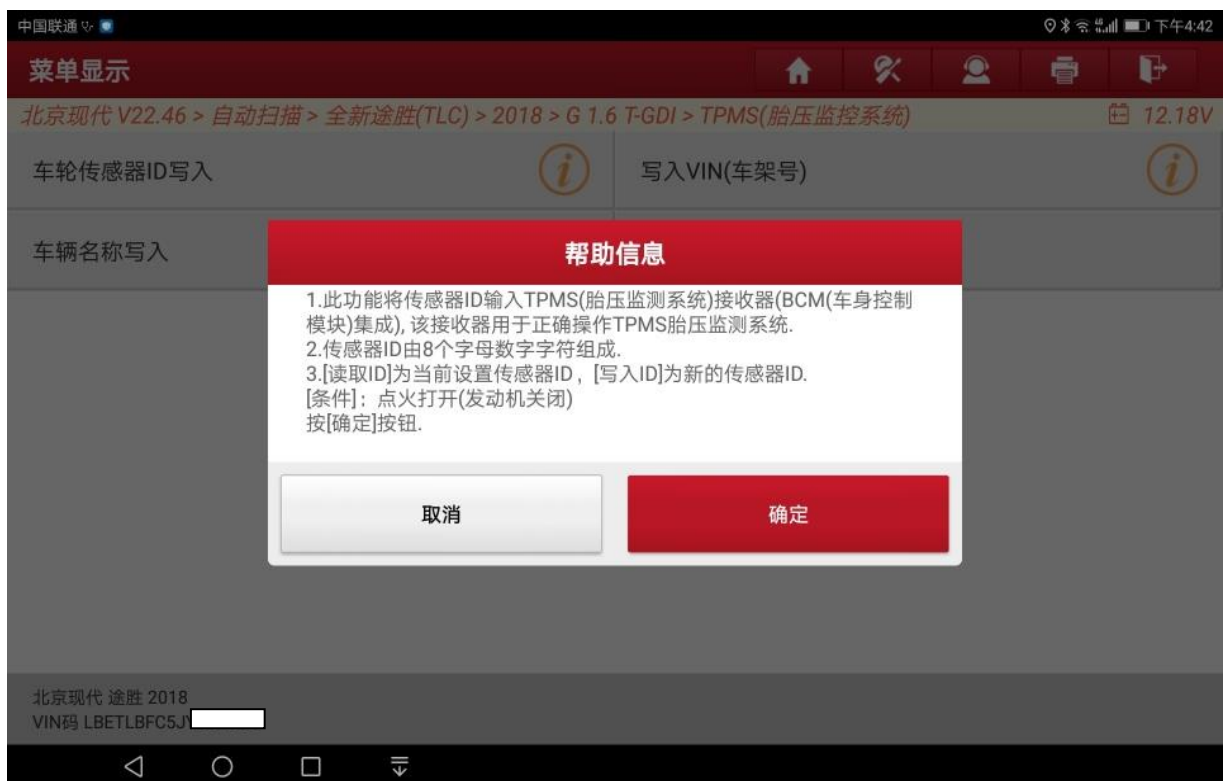
图 4

4. 打开点火开关，点“确定”，（如下图）；

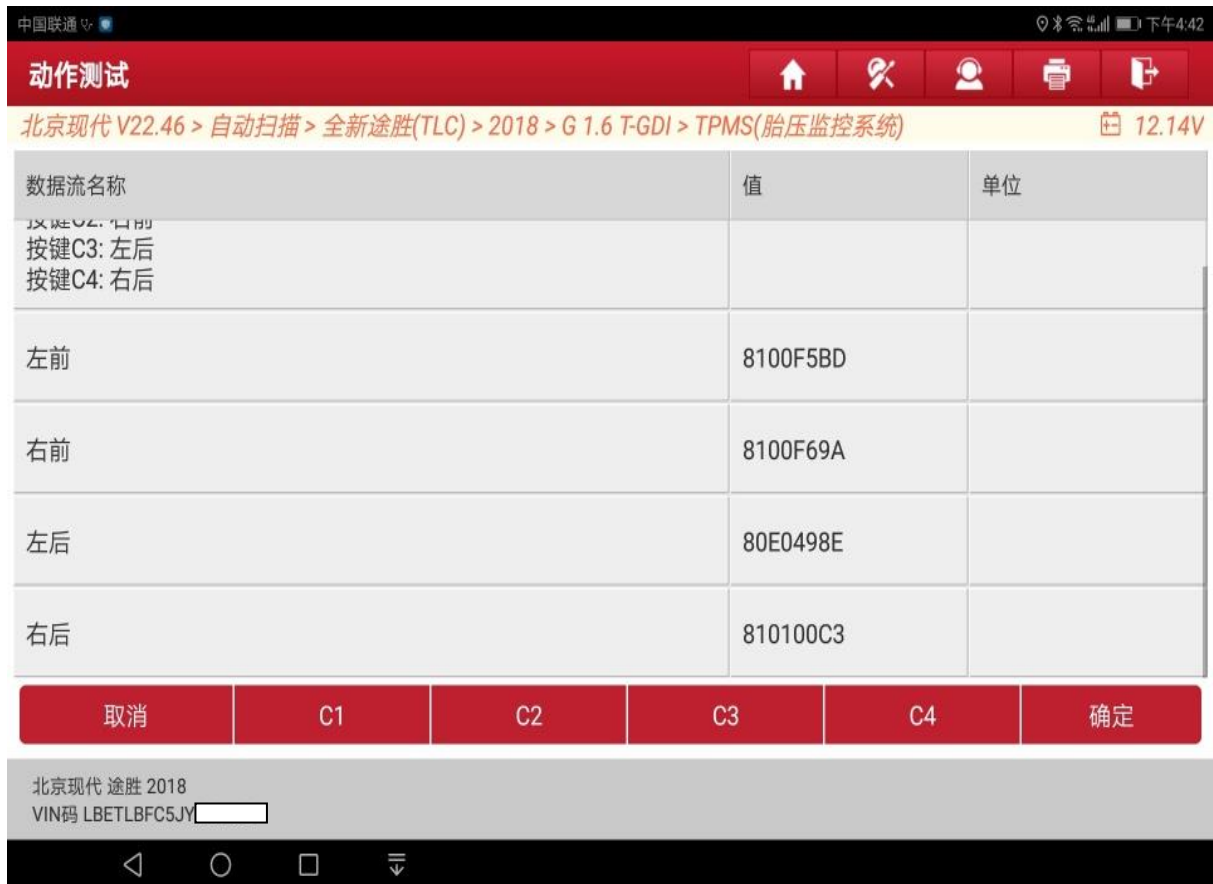
图 5

5. 读取四个轮的 ID 号；（如下图）；

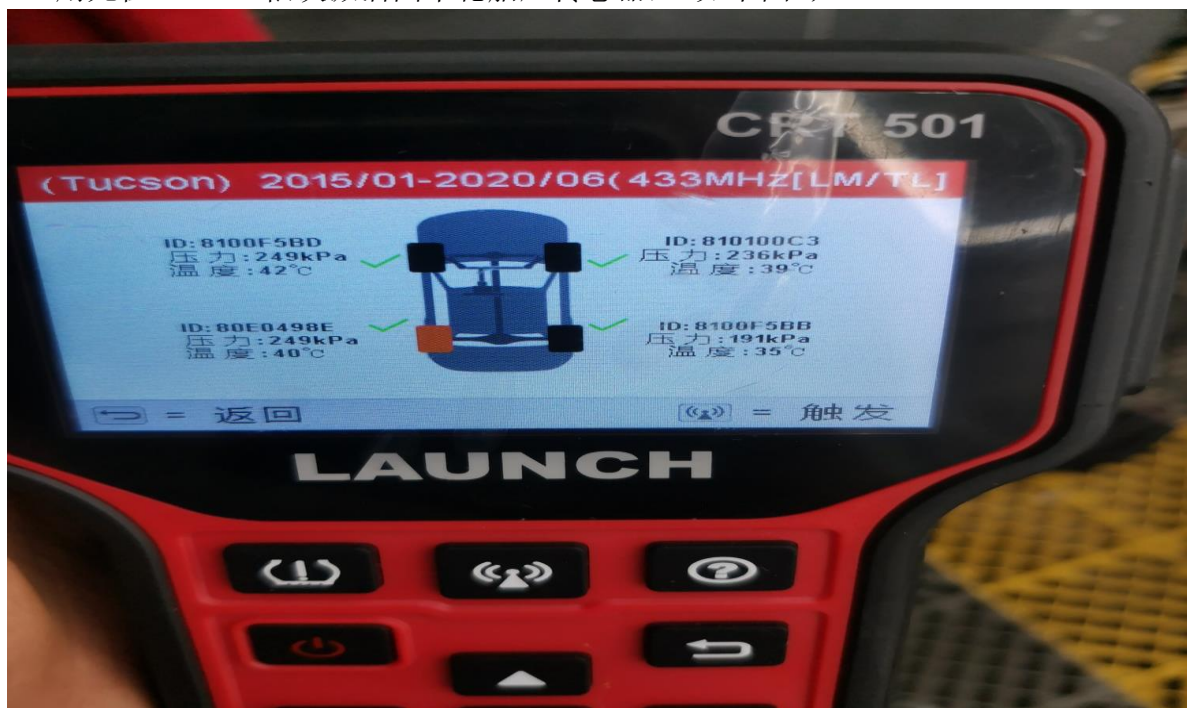
图 6

6. 用元征 CRT501 依次激活四个轮胎压传感器，（如下图）；

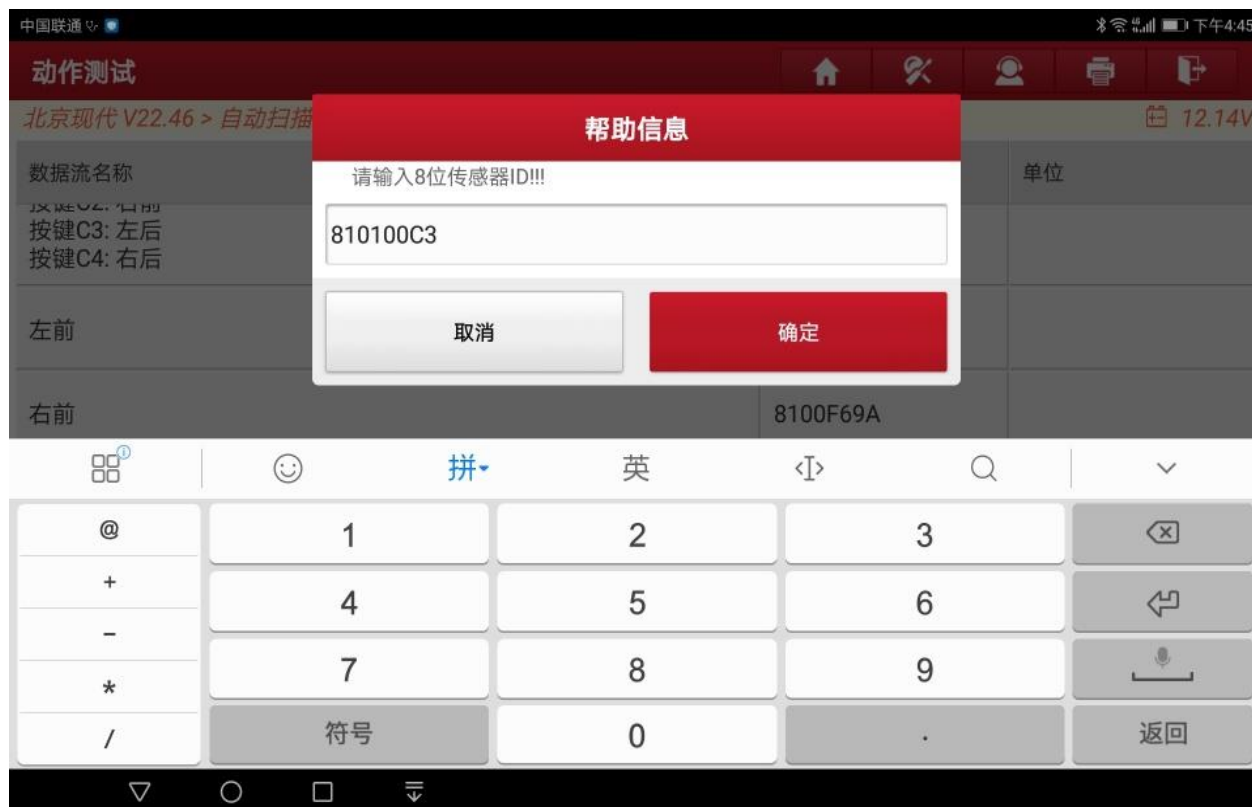
图 7

7. 认真对比 431 读到的 ID 和 CRT501 激活获取到的 ID。右前、右后 ID 号不一样。  
点“C2”，输入 CRT501 激活获取到的右前 ID “810100C3”。（如下图）；

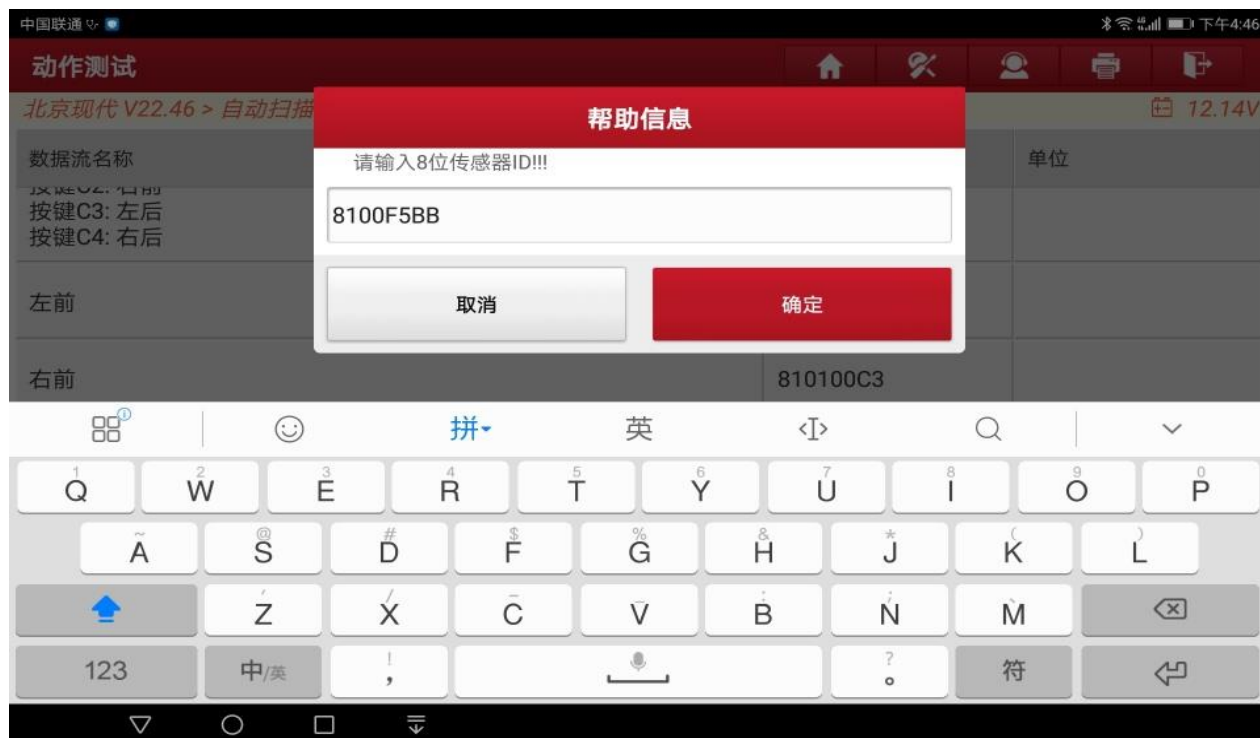
图 8

8. 点“C4”，输入 CRT501 激活获取到的右后 ID “8100F5BB”，（如下图）；

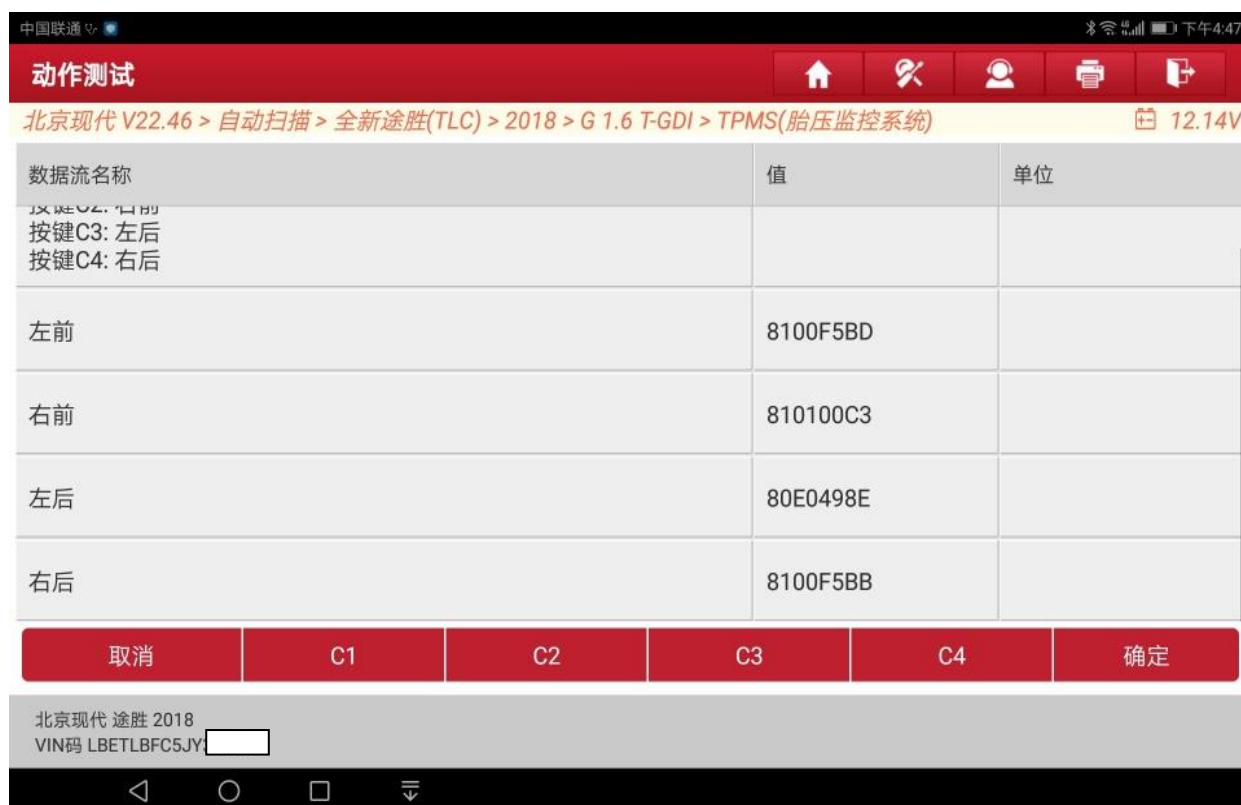
图 9

9. 点“确定”，(如下图);

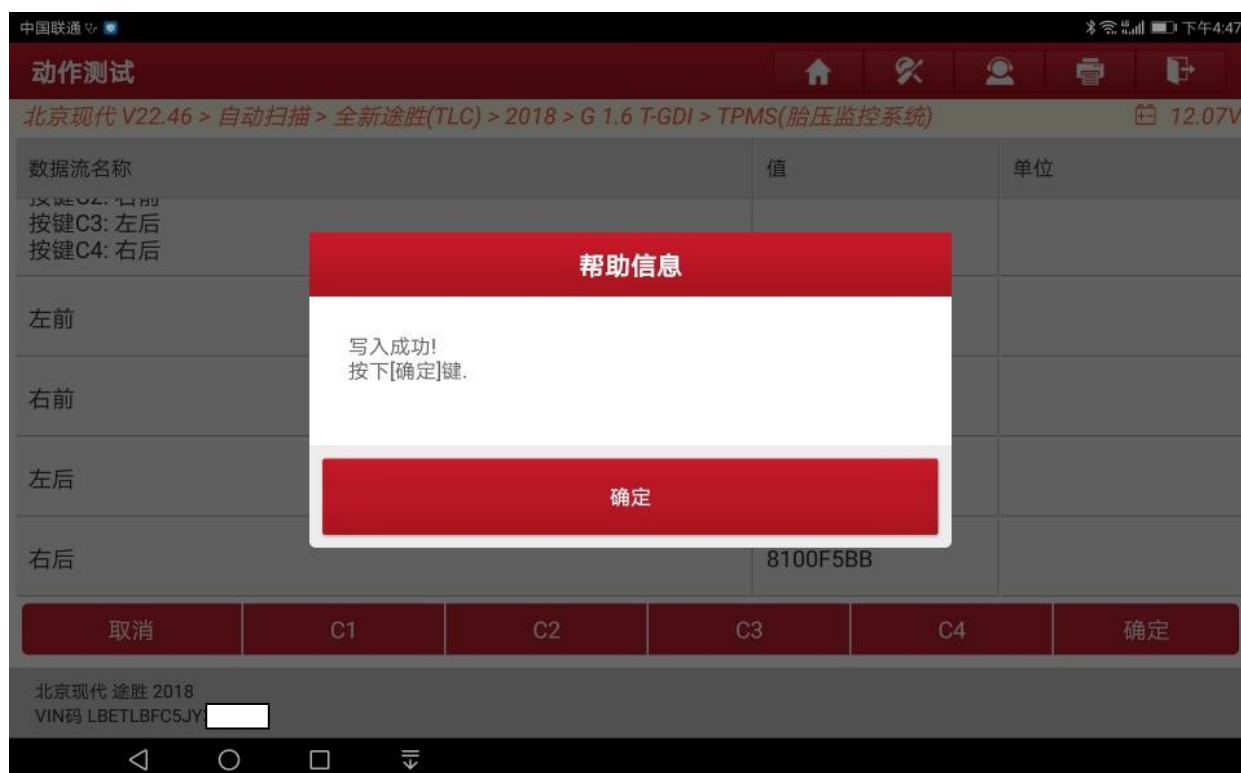
图 10

10. ID 写入成功，点“确定”，(如下图);

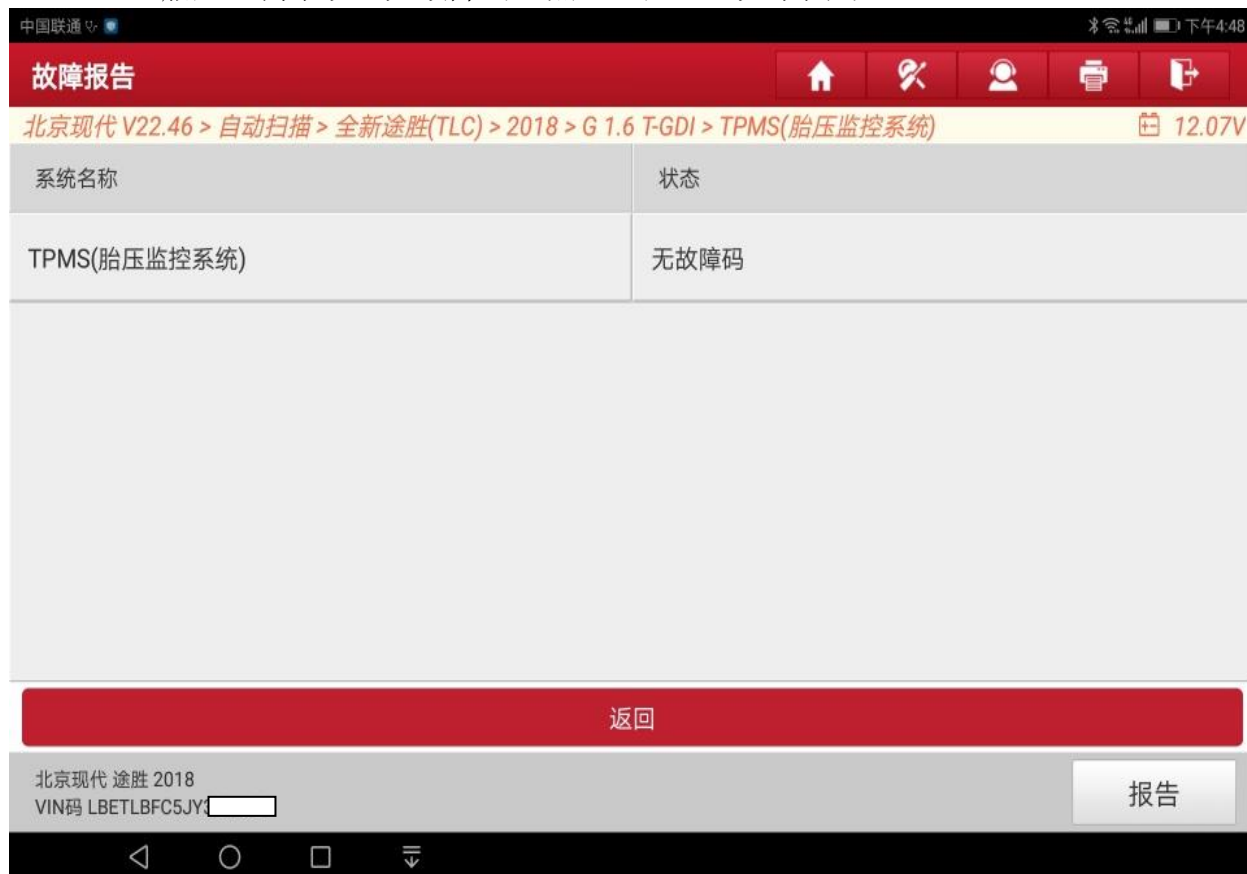
图 9

11. TPMS（胎压监测系统）无故障码，点“返回”，（如下图）；

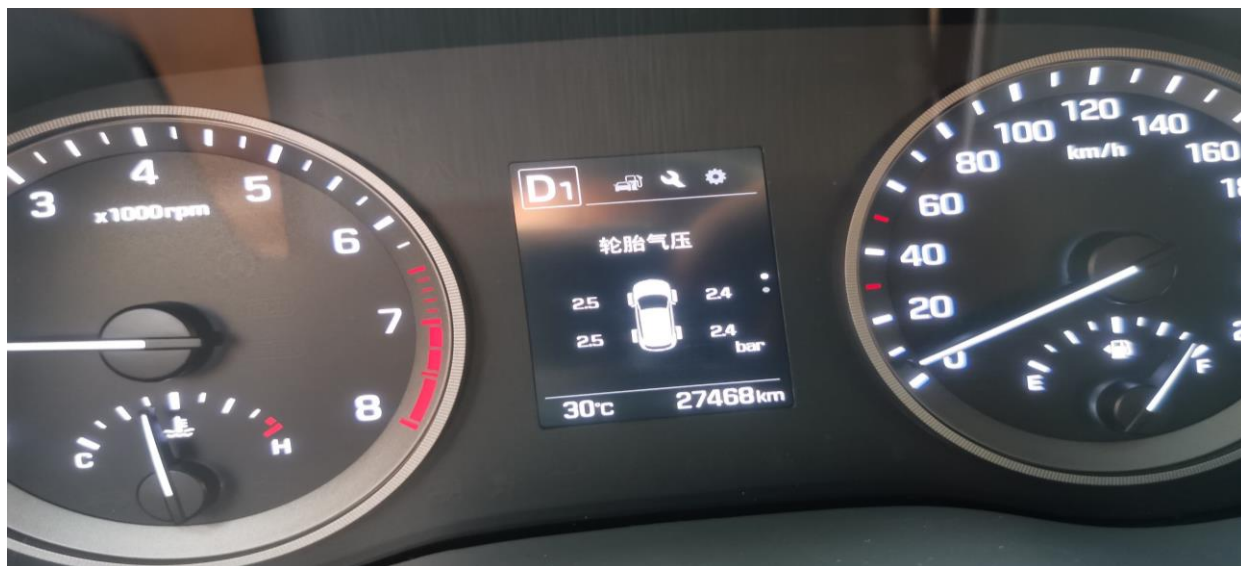
图 10

12. 路试，胎压灯灭，显示每个轮正确的压力，（如下图）；
