保时捷帕纳美拉尾盖校准操作方法

支持设备： 元征全系列综合诊断设备

功能说明： 出现校准故障码时需要执行校准操作。

实测车型： 2010 年保时捷帕纳美拉, VIN 码为：WPOAC2972AL0*****

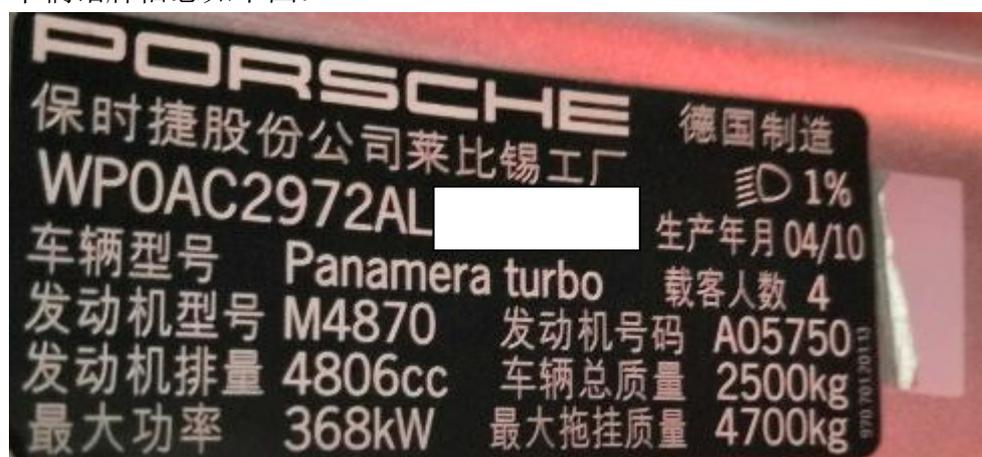
车辆铭牌信息如下图：

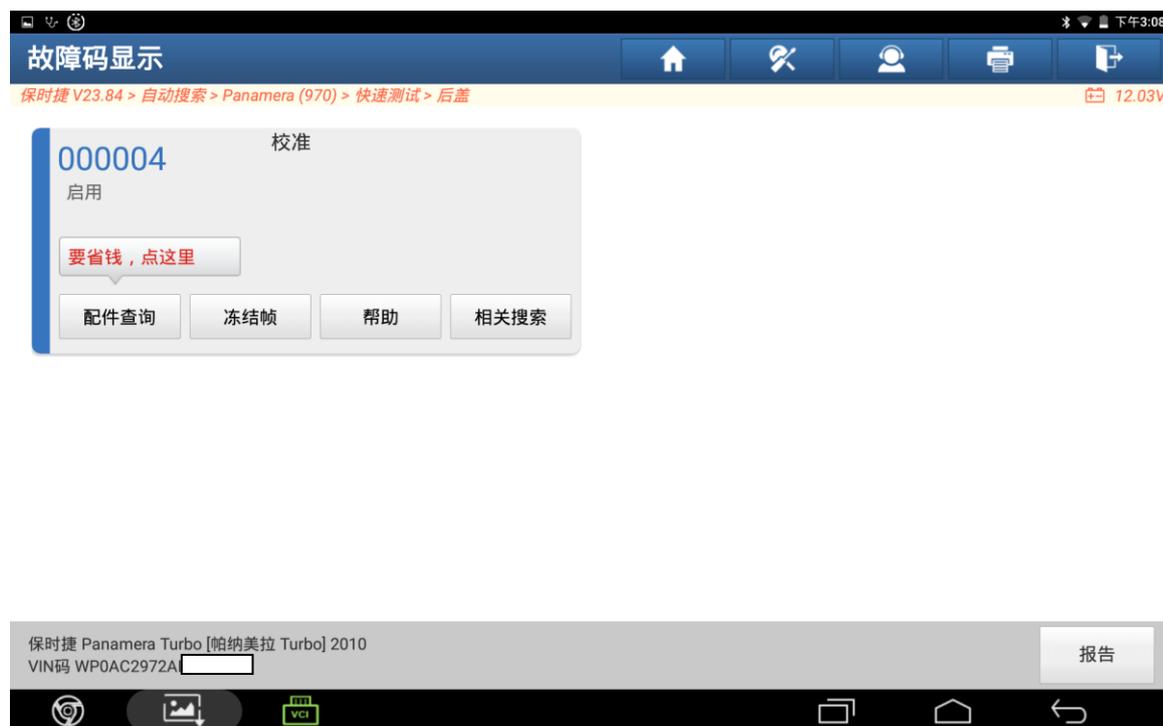
1. 使用 PAD III 点击保时捷菜单进入后盖系统读取故障码：

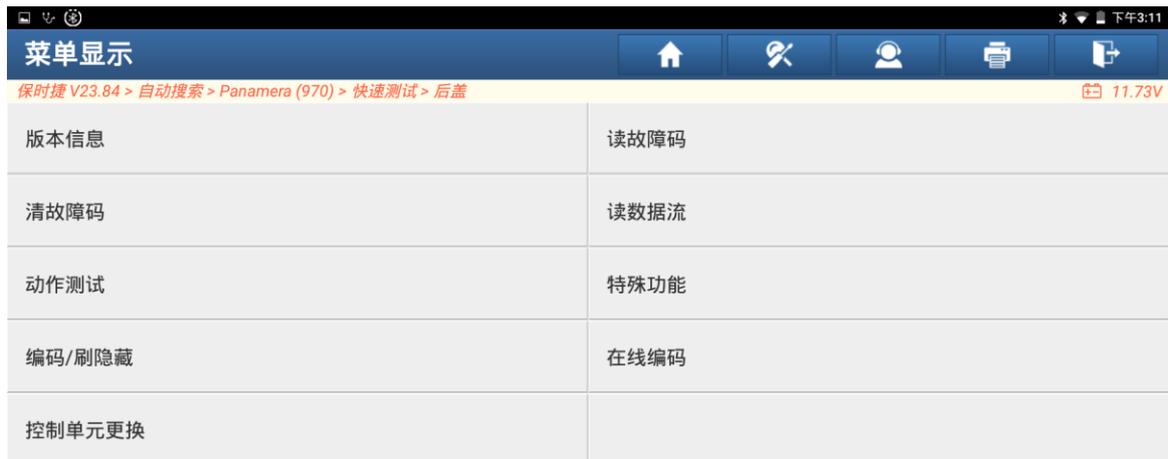
2. 点击返回按钮;

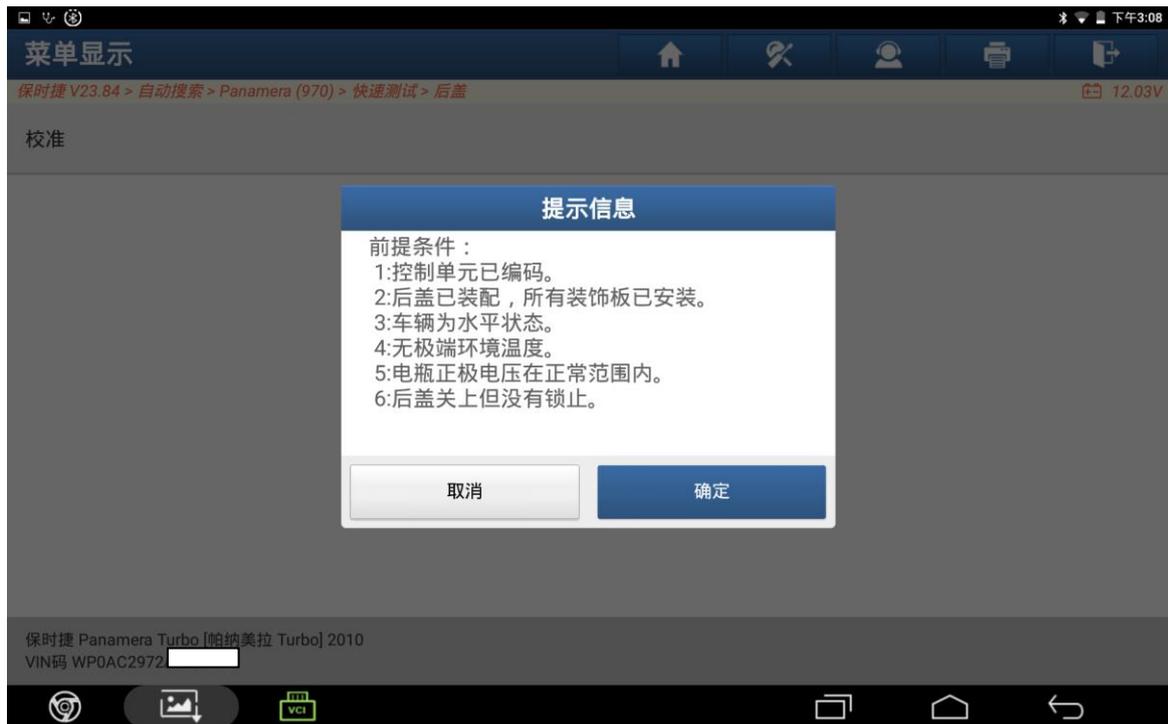
4. 点击【校准】;

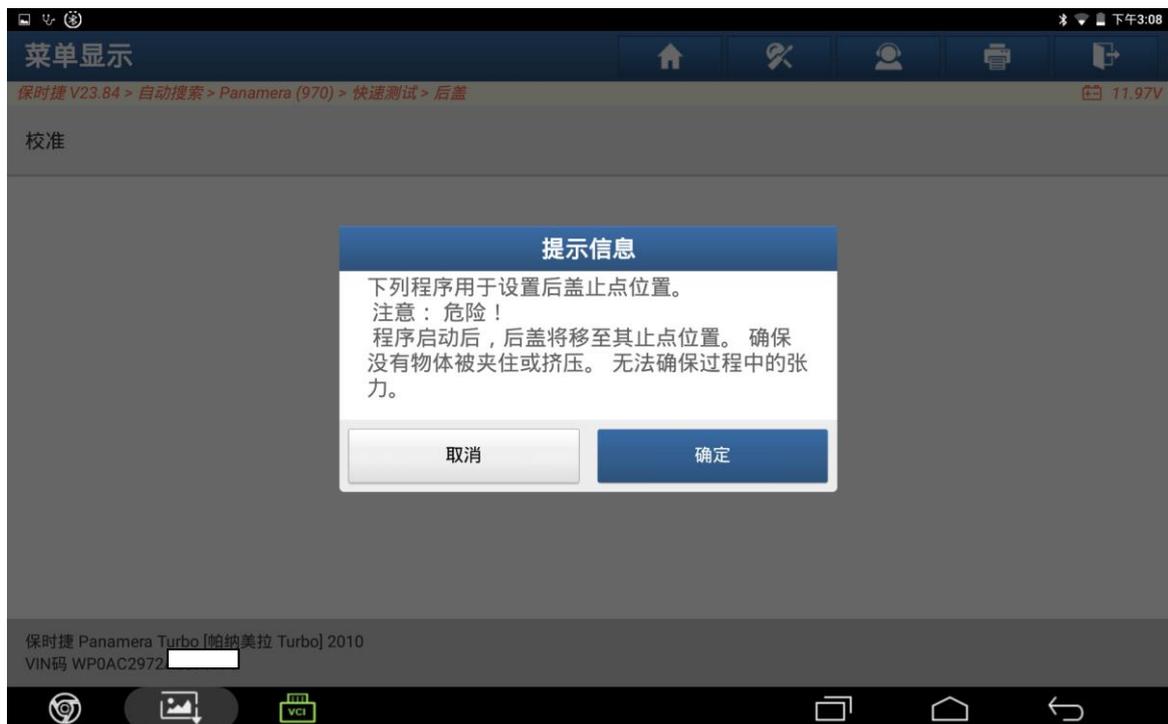
5. 点击“确定”;

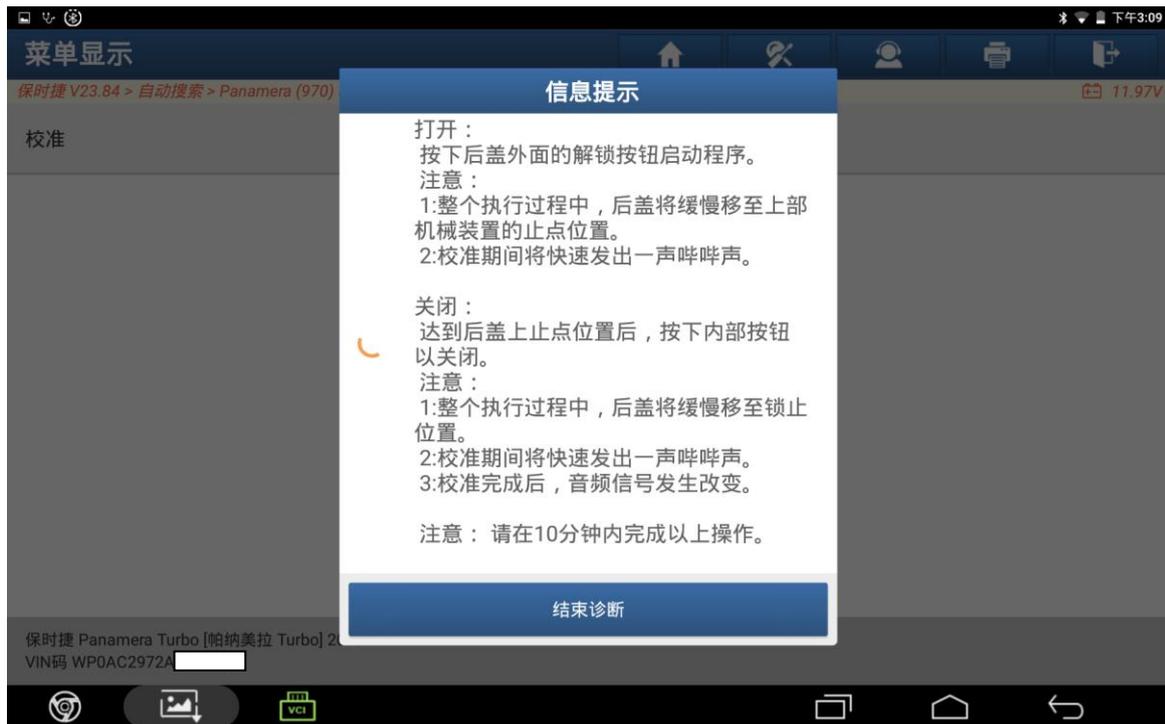
6. 点击“确定”；

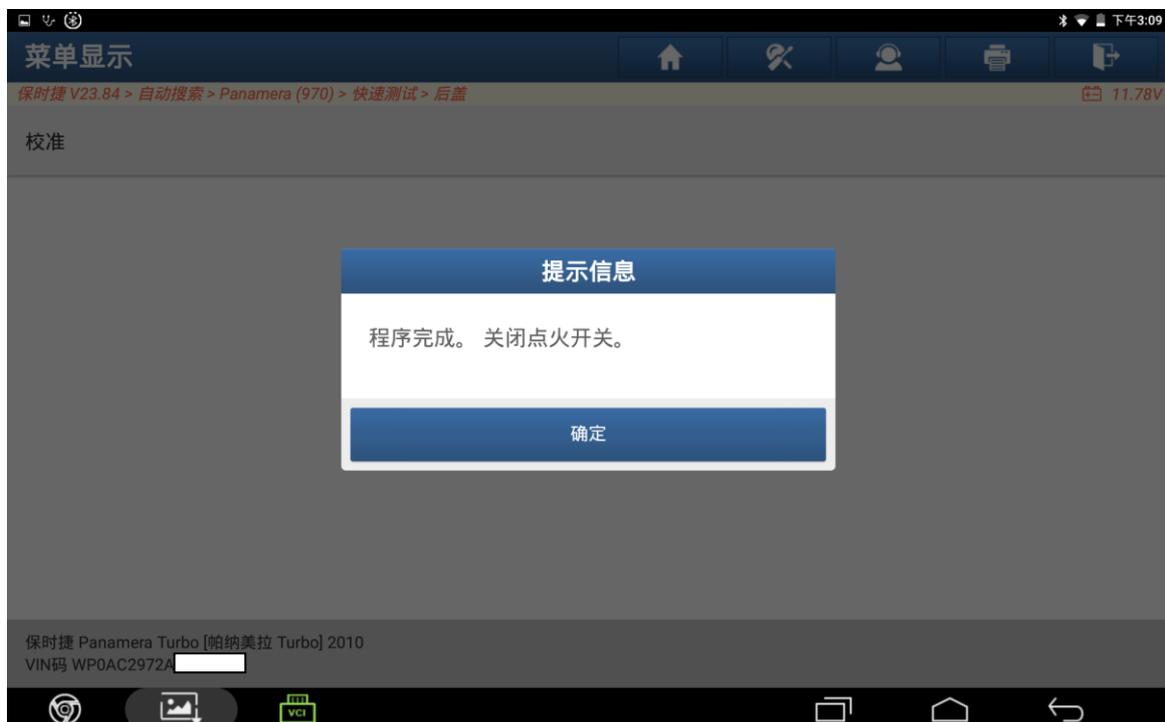
7. 按下尾盖的开锁按钮，等到尾盖完全上升到最上部时可以听到哔哔声，再按下尾盖的关闭按钮，等到尾盖完全下降到最下部时可以听到哔哔声。

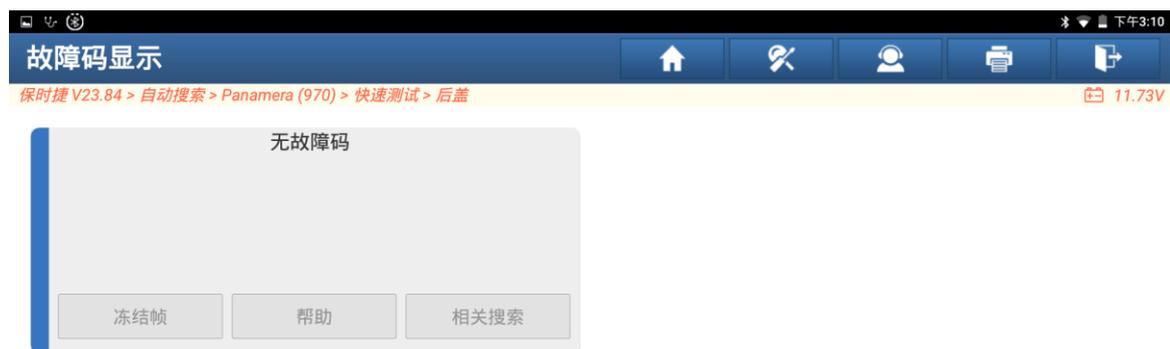
8. 点击确定完成操作。再次读取故障码显示无故障码。
