## 宝马 730 天窗遮阳帘校准

**功能说明：** 一台 2015 款宝马 730. 客户反映后排天窗遮阳帘只能关闭一点点，不能完全关闭。

**实测车型：** 2015 款宝马 730

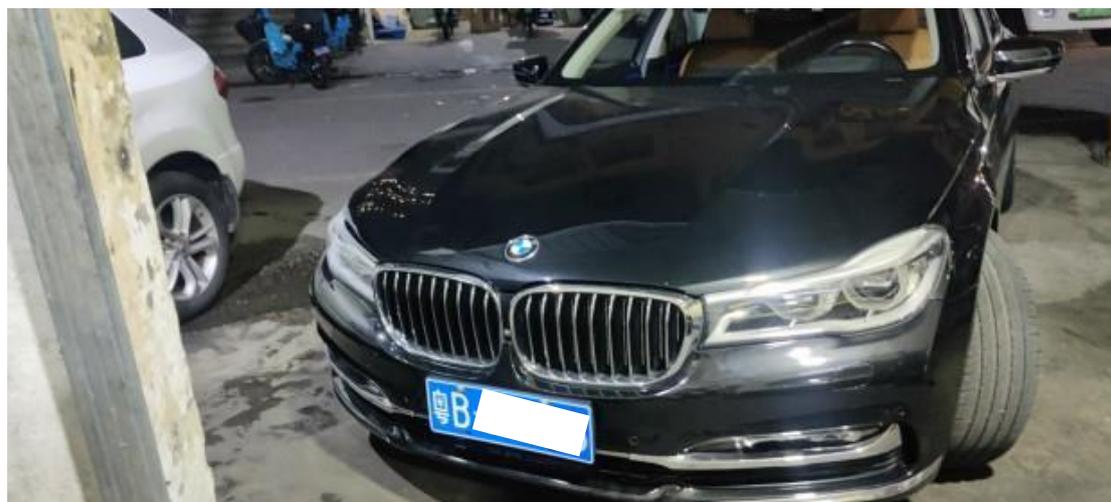
1. 后排的遮阳帘只能关闭一点点，检查遮阳帘导轨无异物卡滞

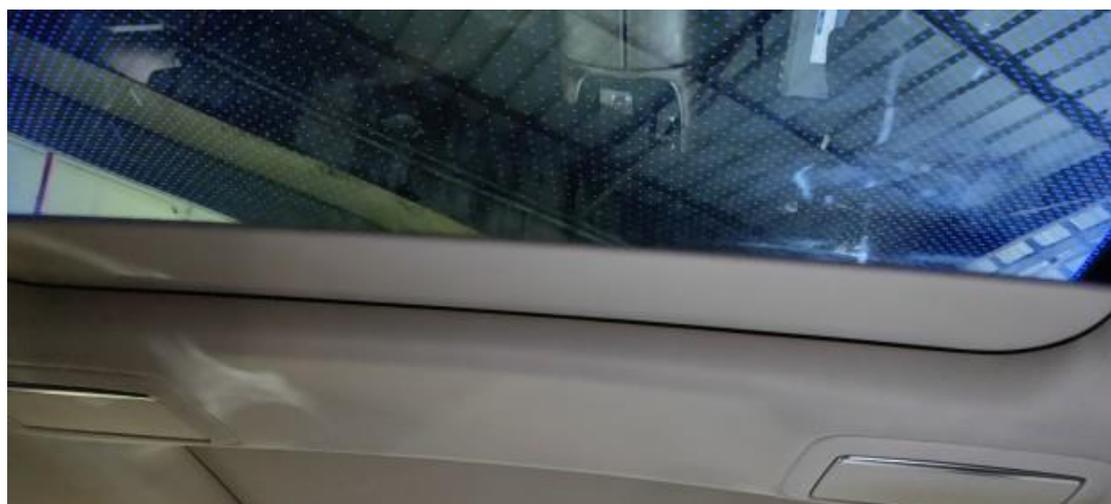
2. 进入 FZD 天窗功能中心，读取故障码，系统无故障码。需对天窗遮阳帘进行校准

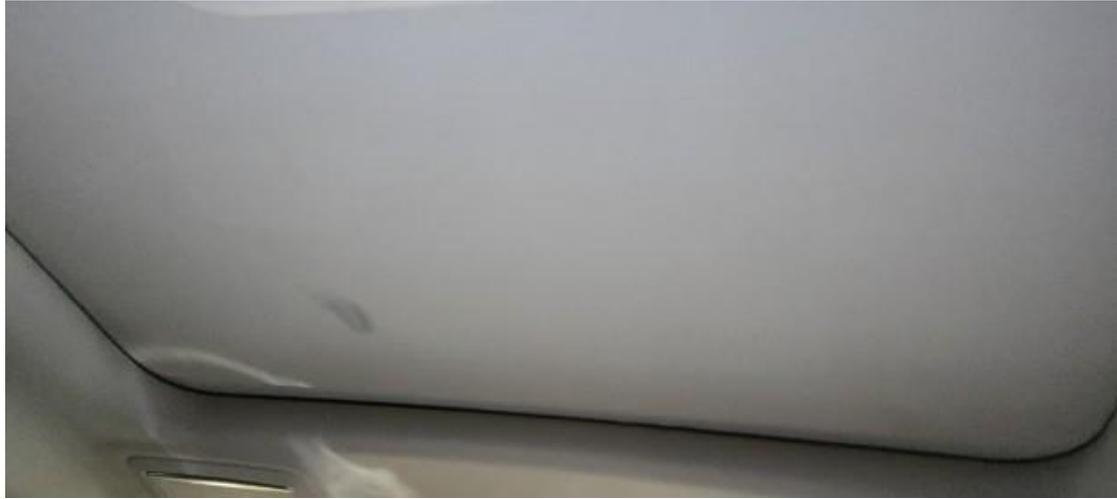
8. 遮阳帘可以成功关闭，故障排除。
