# 宝马 218 天窗遮阳帘校准

**功能说明：** 宝马 218 车型天窗遮阳帘无法打开，需对天窗模块做初始化设置

**实测车型：** 2016 款宝马 218

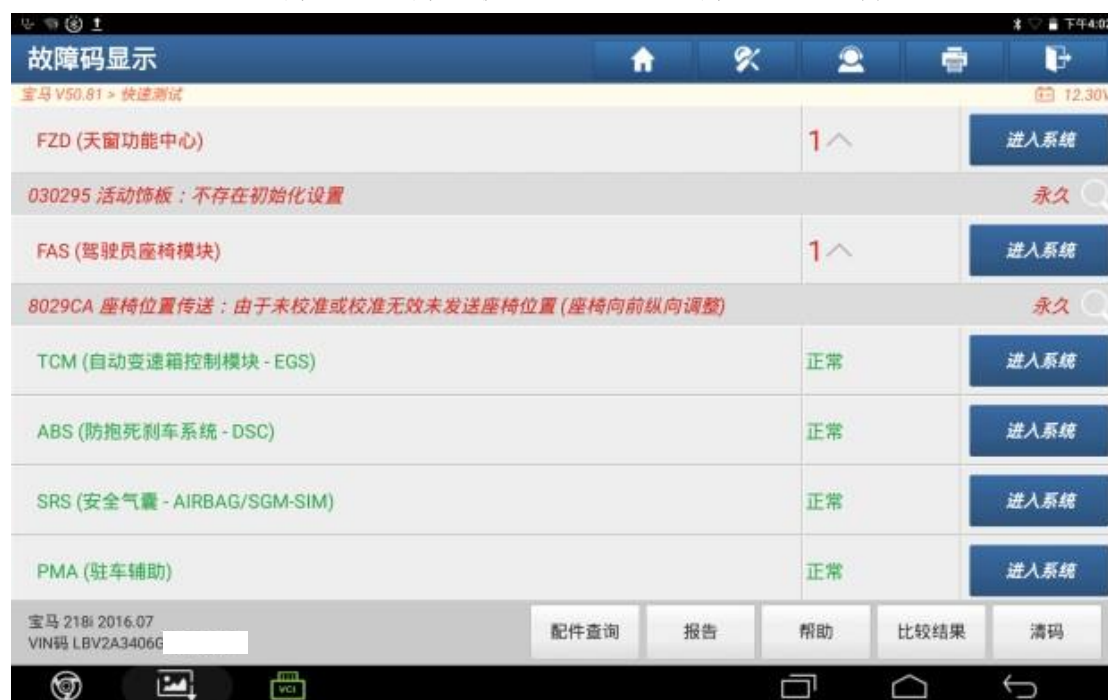
1. 用 X-431 PADIII 快速测试读出天窗模块有一个【030295 活动饰板，不存在初始化设置】故障码，故障码状态为永久，故障码无法清除；

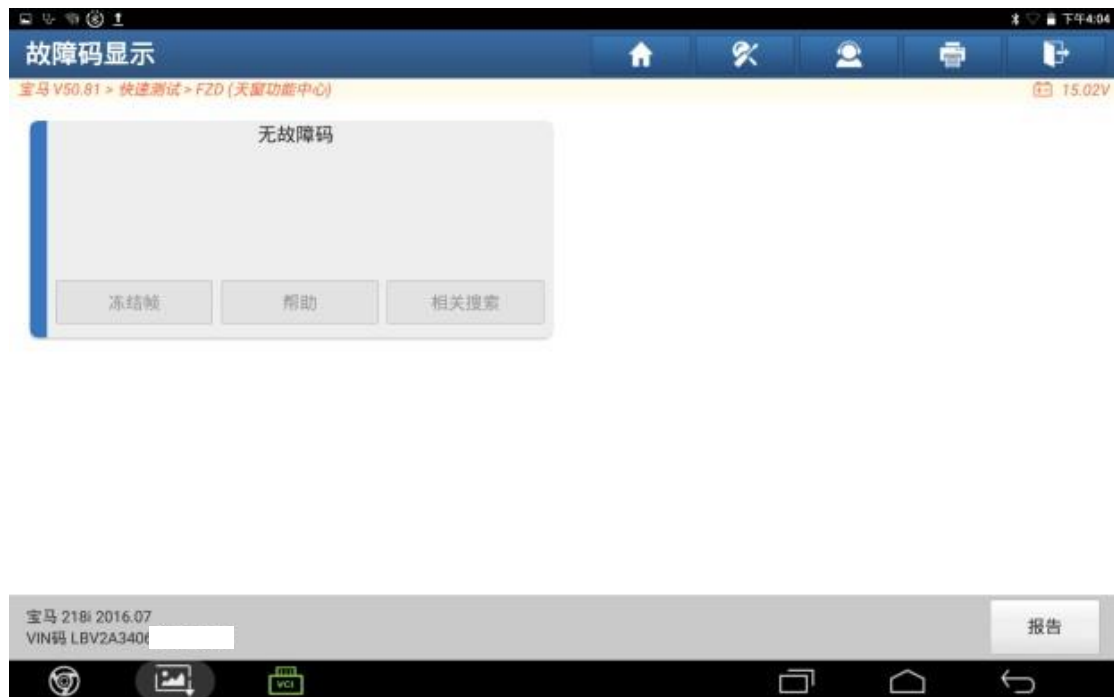
7. 进入读取故障吗，无故障码，故障排除：
