宝马 525 电子涡轮泄压阀匹配

功能说明： 宝马搭载 N20 发动机电子涡轮的车型在更换了涡轮或维修拆卸了涡轮推杆后，需要对涡轮电子泄压阀进行匹配。

实测车型： 2015 款宝马 525

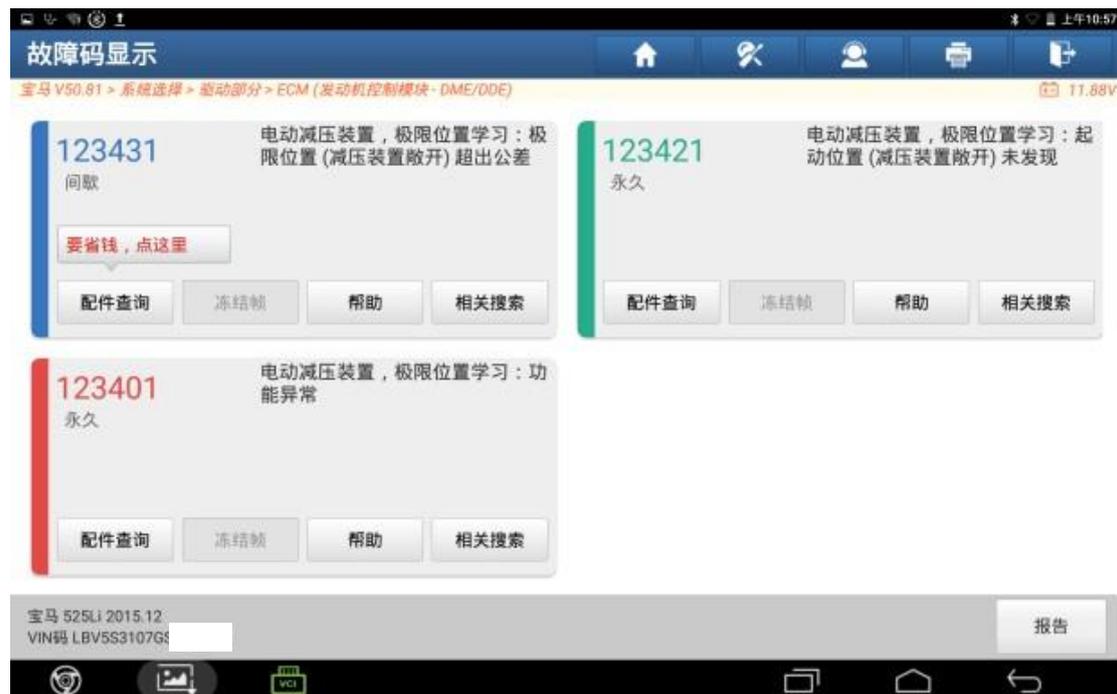
1. 宝马 525，搭载 N20 发动机，该车辆因在维修发动机时拆卸了涡轮，重新安装试车后发动机故障灯点亮，用 X-431 PADIII 读取故障码读出 3 个故障码，故障码状态为【永久】，故障码无法清除，根据故障码分析需对电子涡轮泄压阀进行匹配校准；

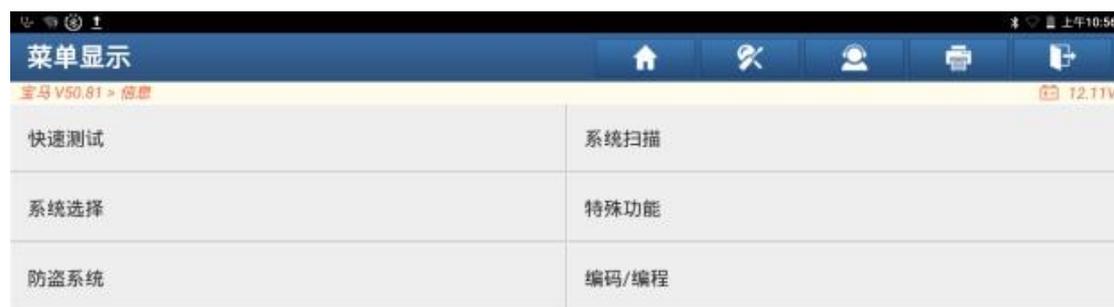
2. 返回主菜单，点击【特殊功能】:

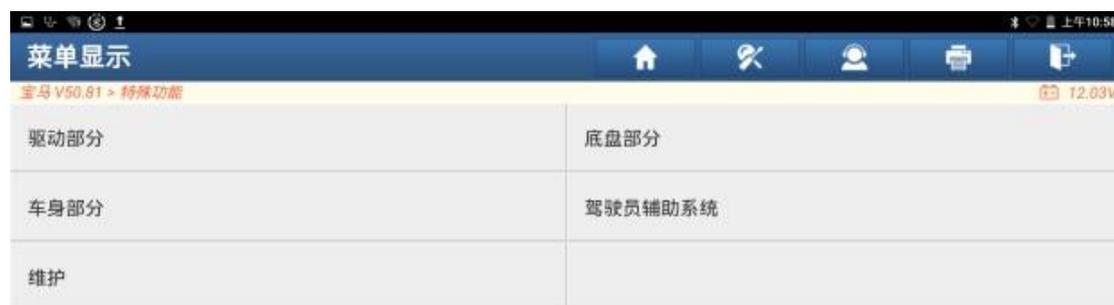
3. 点击【驱动部分】:

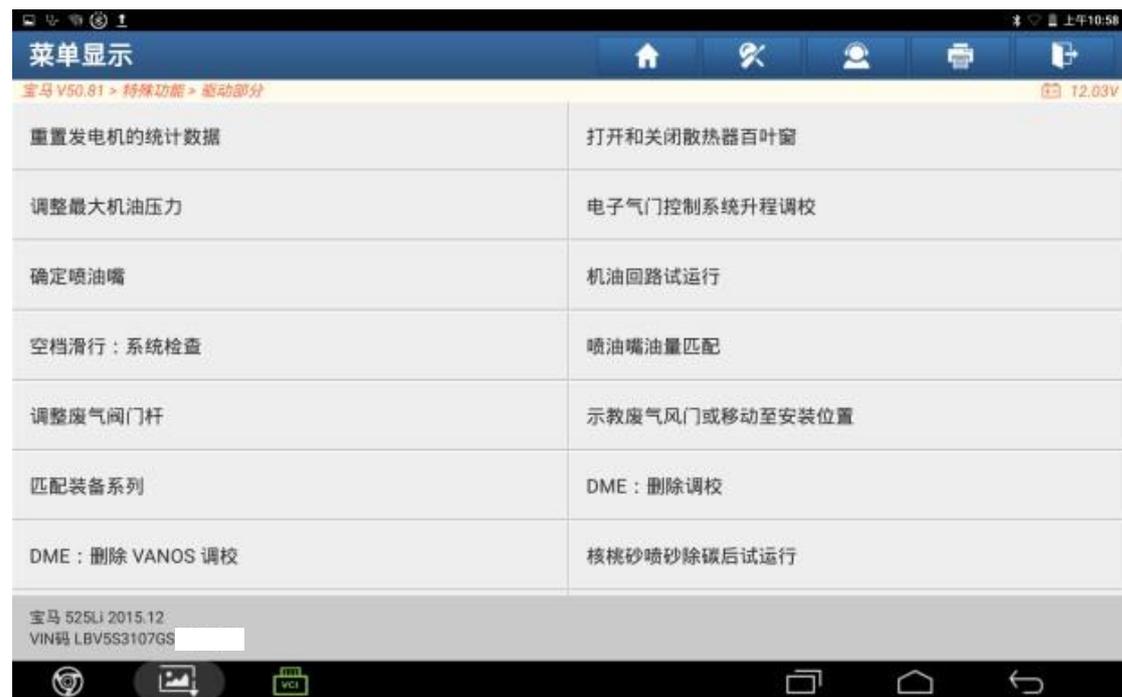
4. 点击【调整废气阀门杆】:

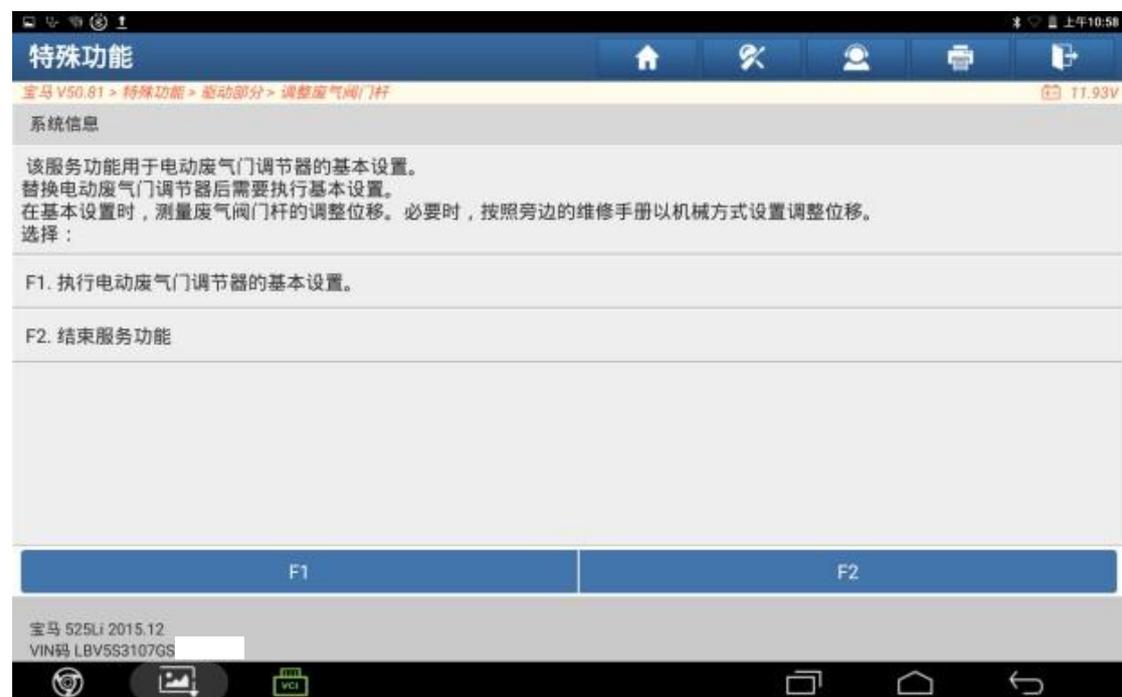
5. 点击 F1【执行电动废气门调节器的基本设置】:

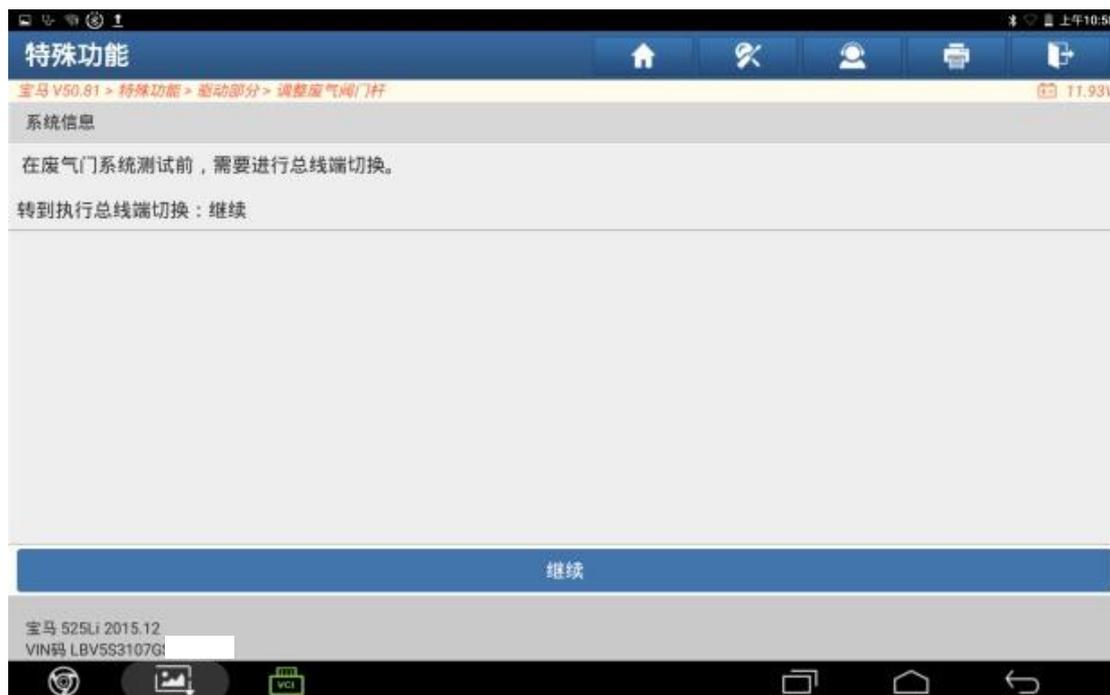
6. 431 会自动切换点火开关，切换完成后，点击“继续”；

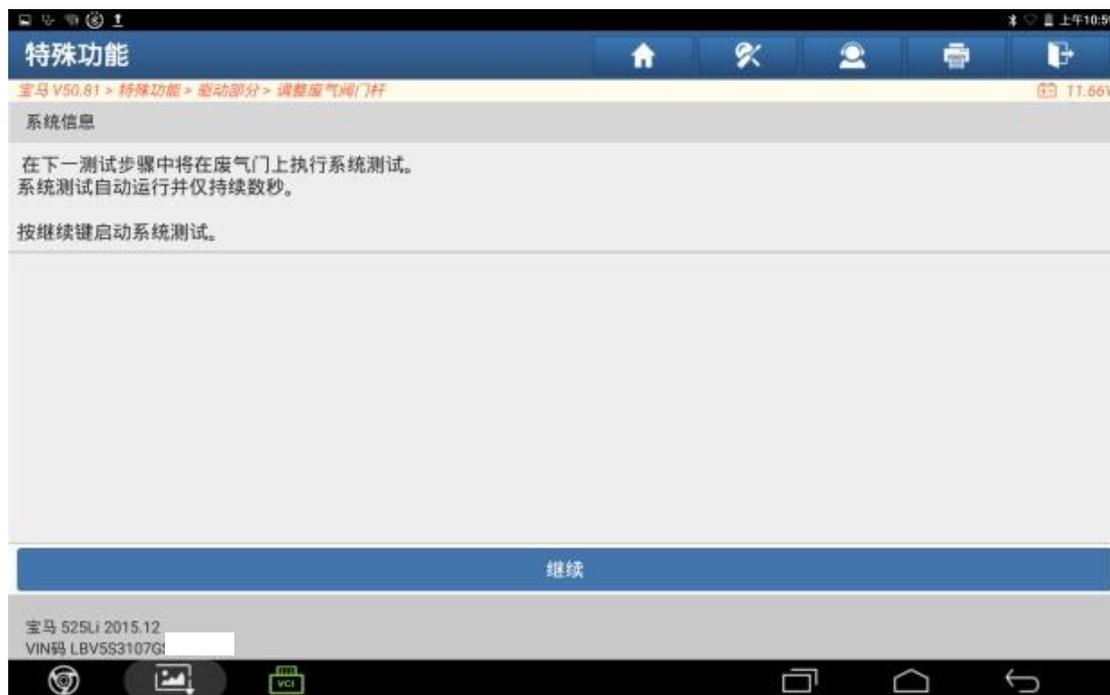
7. 点击“继续”进行废气阀门测试；

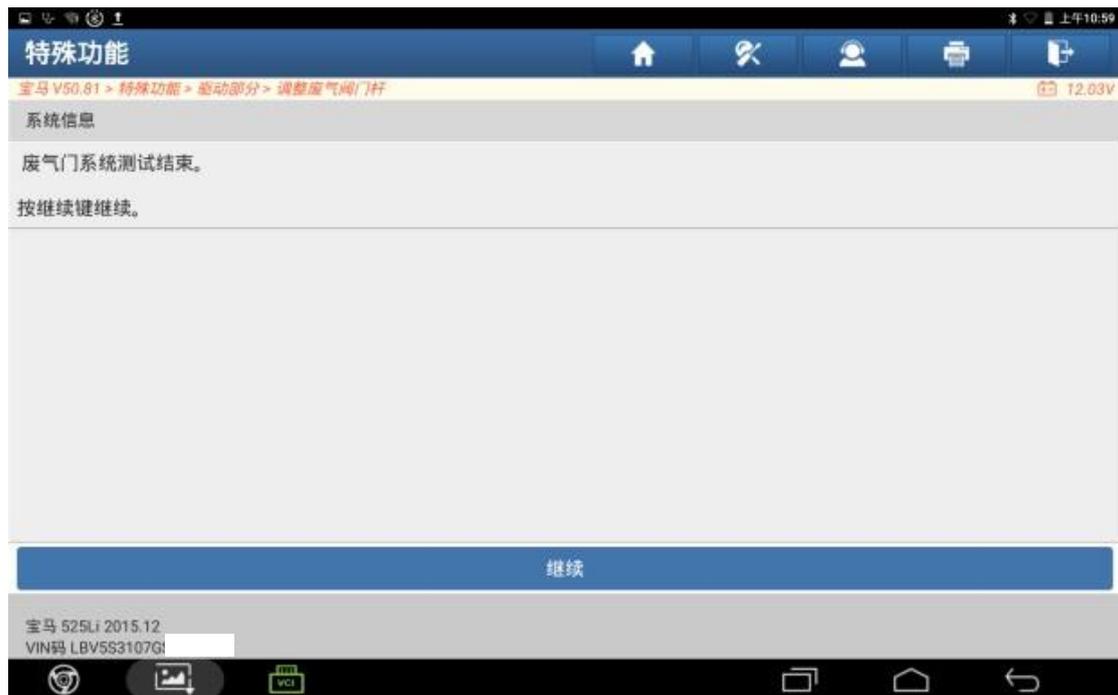
8. 测试完成，点击“继续”；

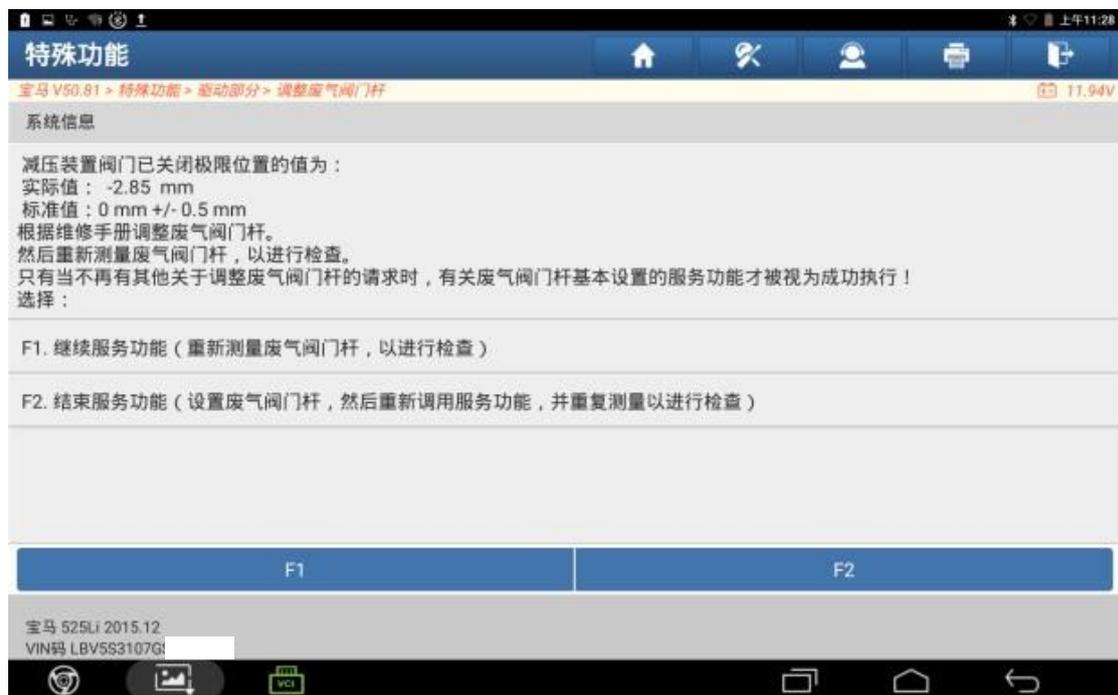
9. 测试结果涡轮泄压阀推杆超出标准公差，标准为 0mm/-0.5mm，实际测量结果为-2.85mm，超出标准公差-2.35mm，需对涡轮泄压阀推杆进行调整；

10. 调整涡轮增压泄压阀推杆，根据测量数值，将推杆往外侧调整 2.35mm；

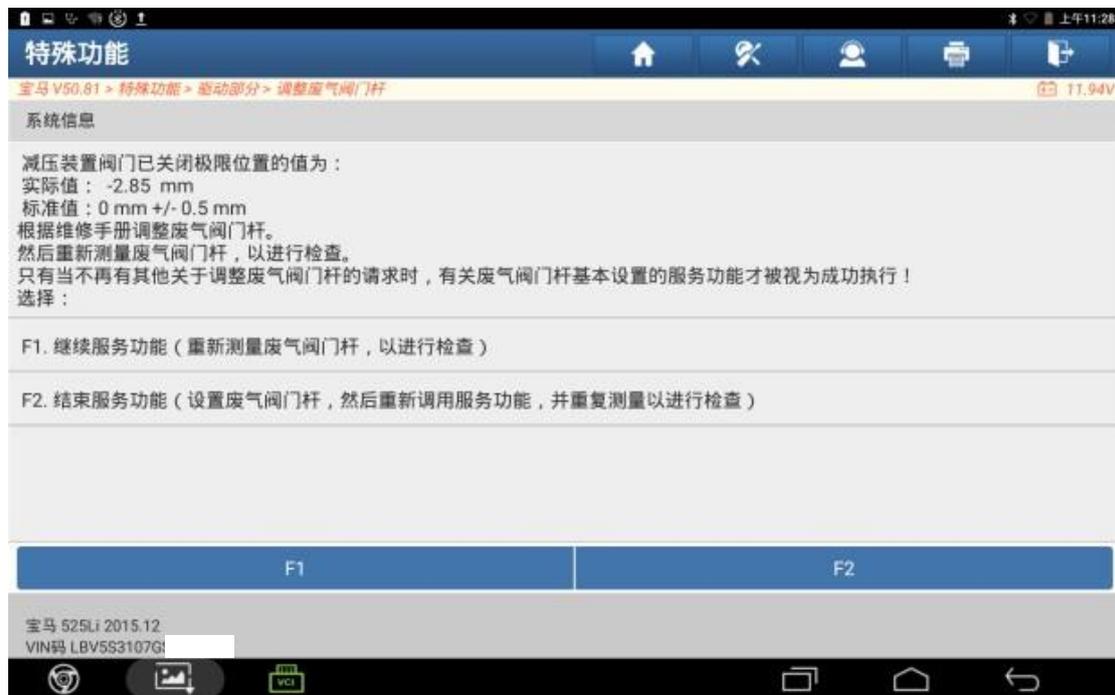
11. 调整完成后，点击 F1 重新测量废气阀门杆；

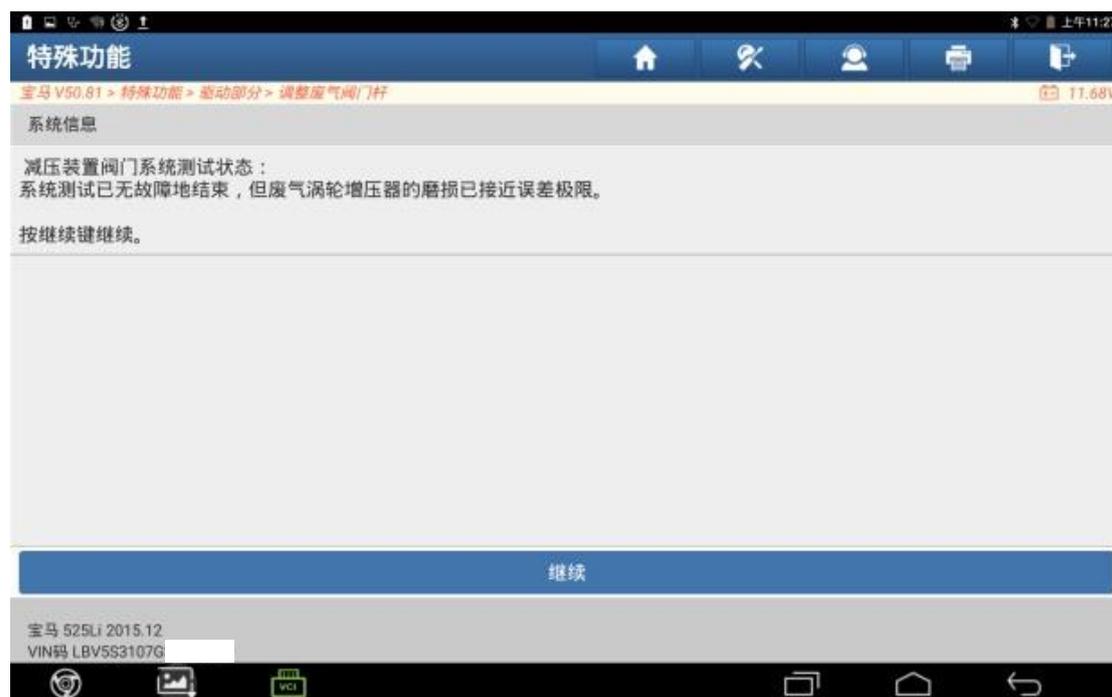
12. 测量完成，阀门调整正确，点击“继续”；

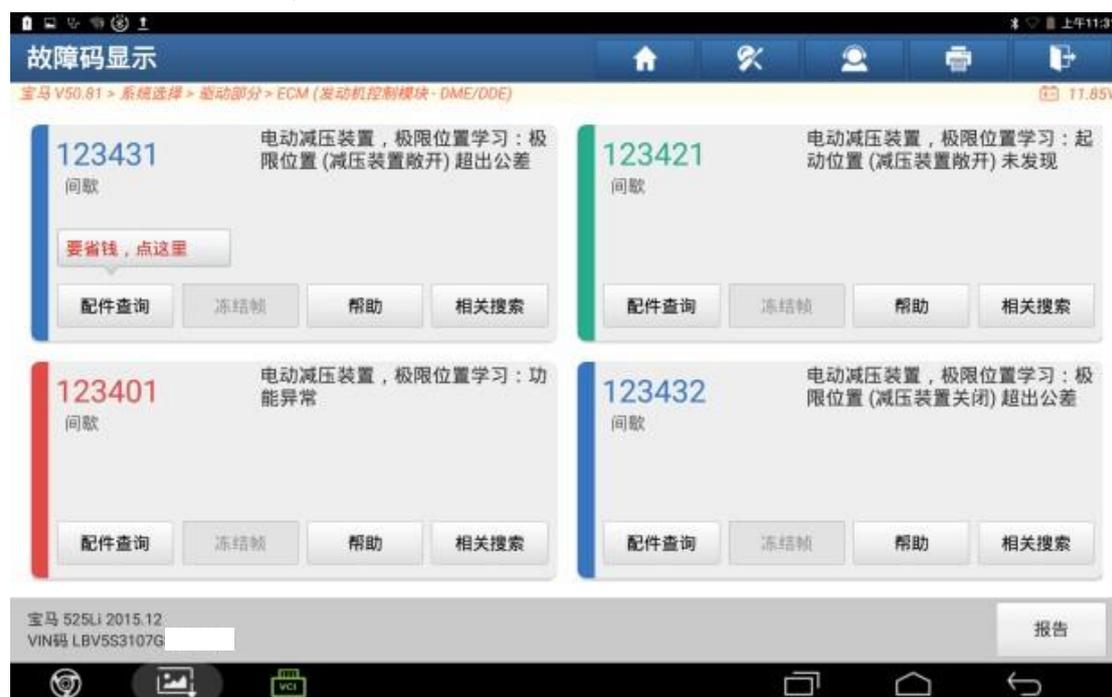
13. 进入发动机系统读取故障码，所有故障码状态都为【间歇】，故障码可以清除；

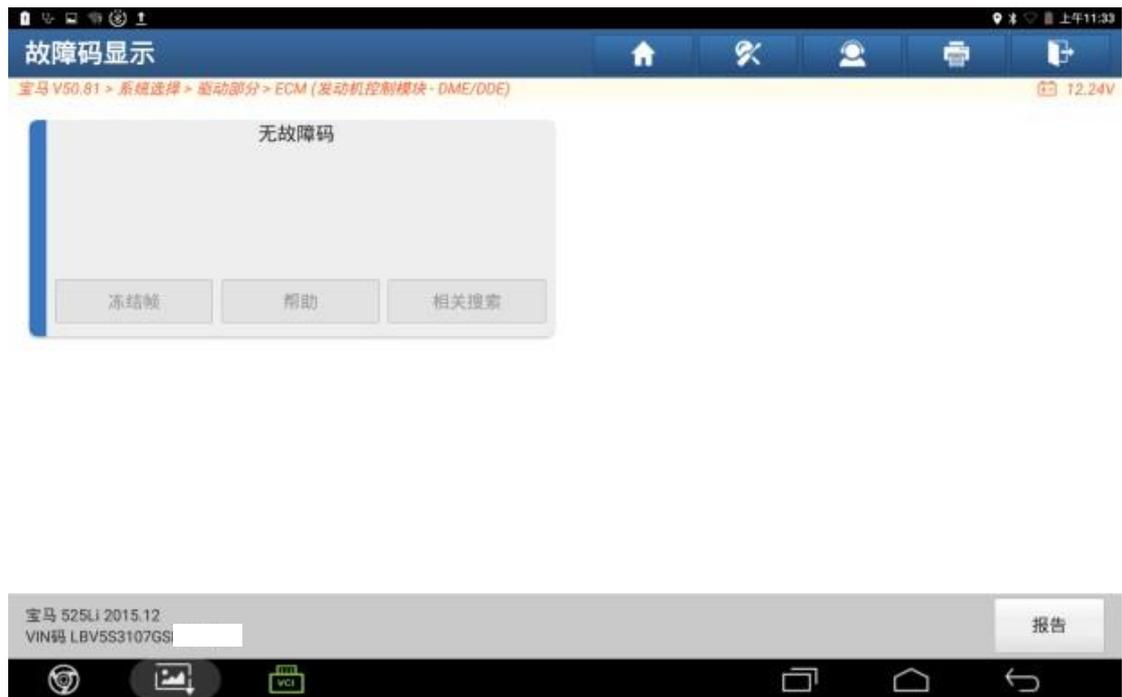
14. 清除故障码后试车，故障未再现，故障排除；
