## 2019 年比亚迪秦 PRO 更换毫米波雷达校准

2019 年比亚迪秦 Pro 车辆 VIN 码: LGXC76C35K0\*\*\*\*\*

**功能作用:** 更换车辆前保险杠中间位置的毫米波雷达后, 需使用该功能对雷达进行重新校准

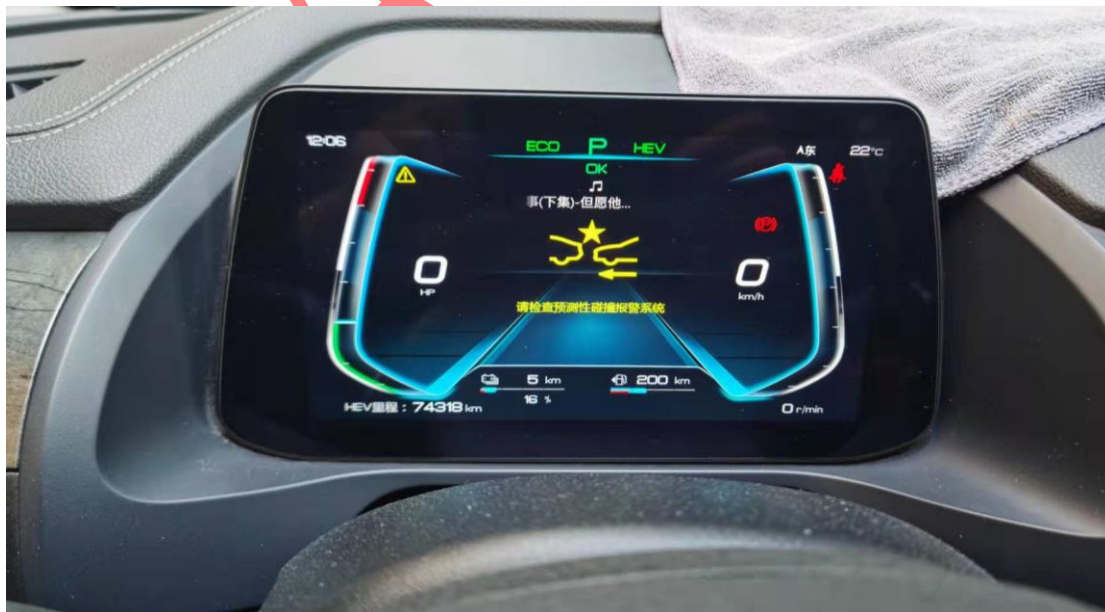
1. 2019 年比亚迪秦 Pro, 更换毫米波雷达后, 仪表亮故障灯 (如下图):

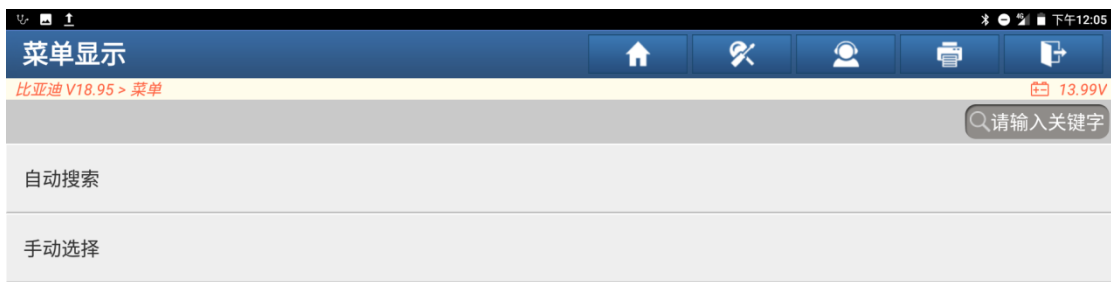
2. 选择【X431-PADV】设备，连接进入后选择【自动搜索】(如下图);

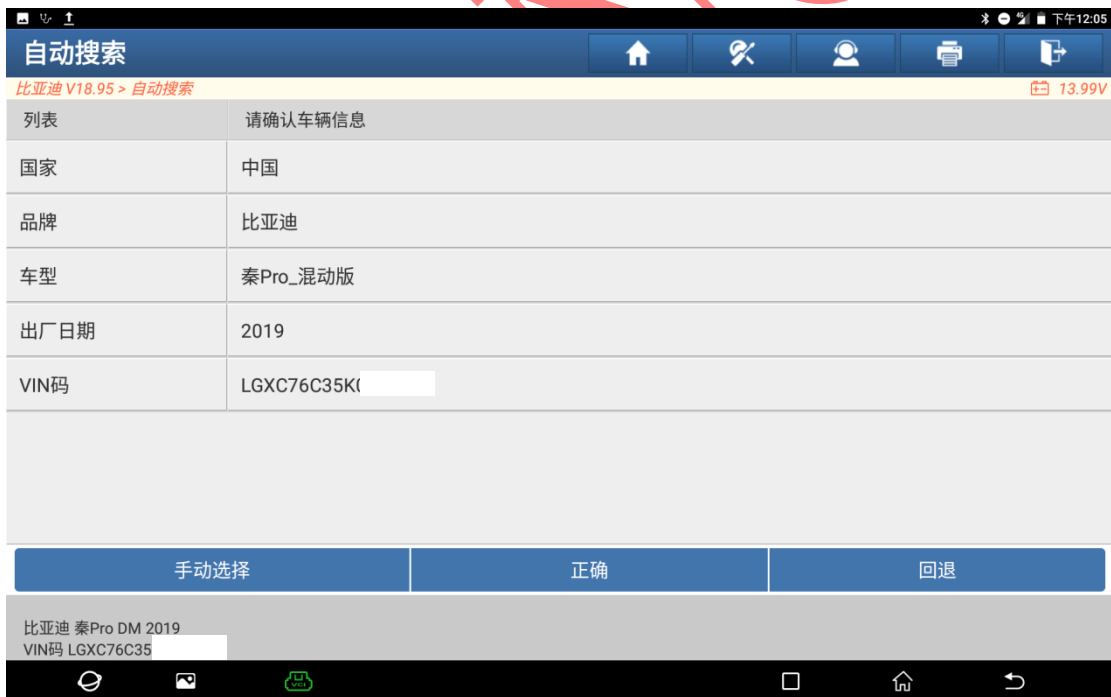
3. 确定车辆信息无误后，点“正确”(如下图);

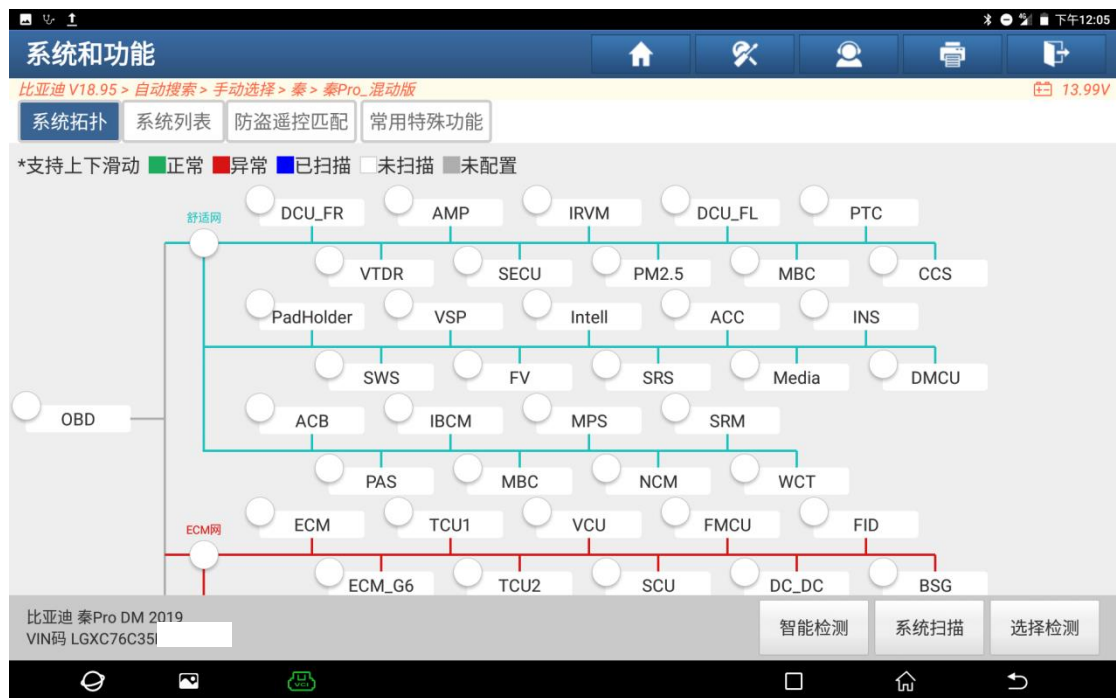
4. 选择【智能检测】扫描全车系统（如下图）；

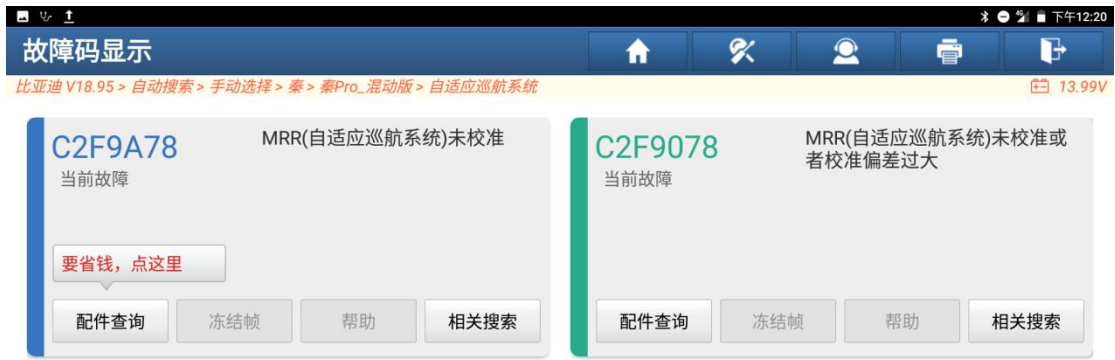
6. 读取到故障码“C2F9A78 自适应巡航系统未校准”（如下图）；

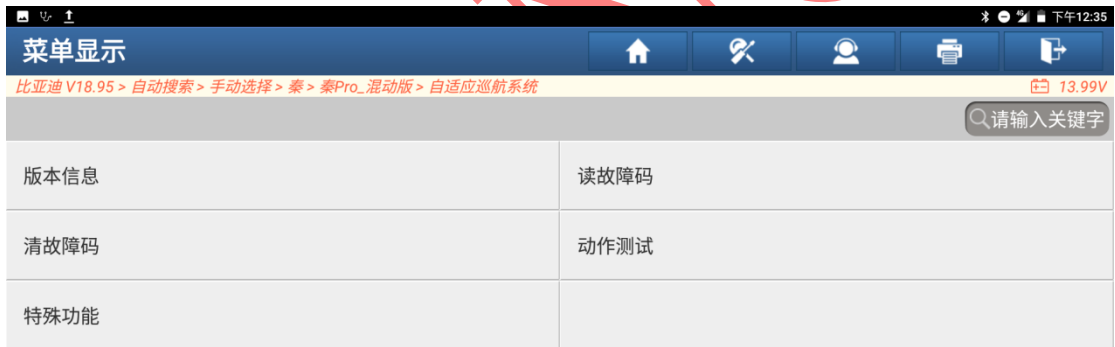
7. 选择【特殊功能】（如下图）；

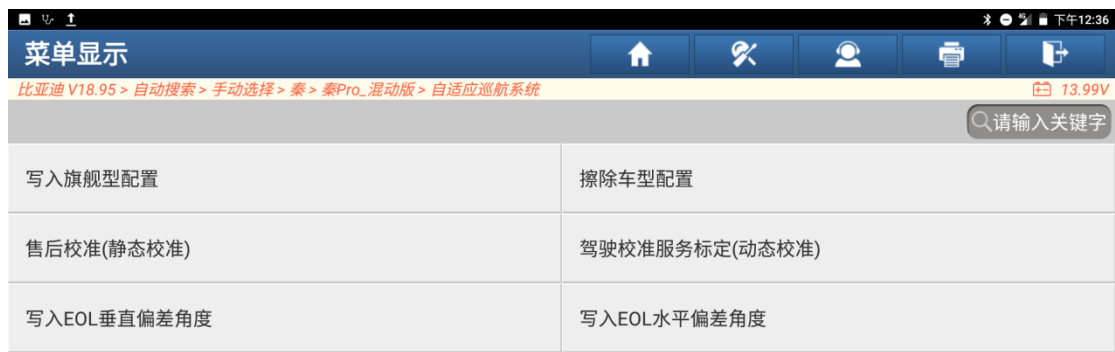
8. 选择【驾驶校准服务标定（动态校准）】（如下图）；

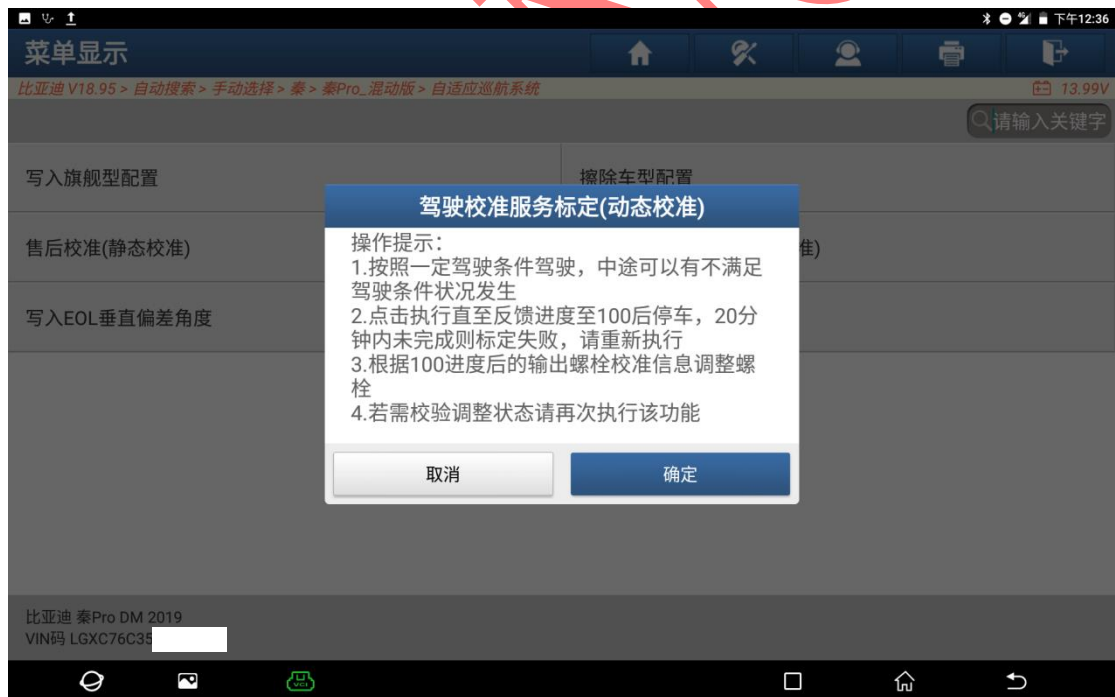
9. 提示“驾驶车辆在路面行驶，在 20 分钟内校准完成”（如下图）；

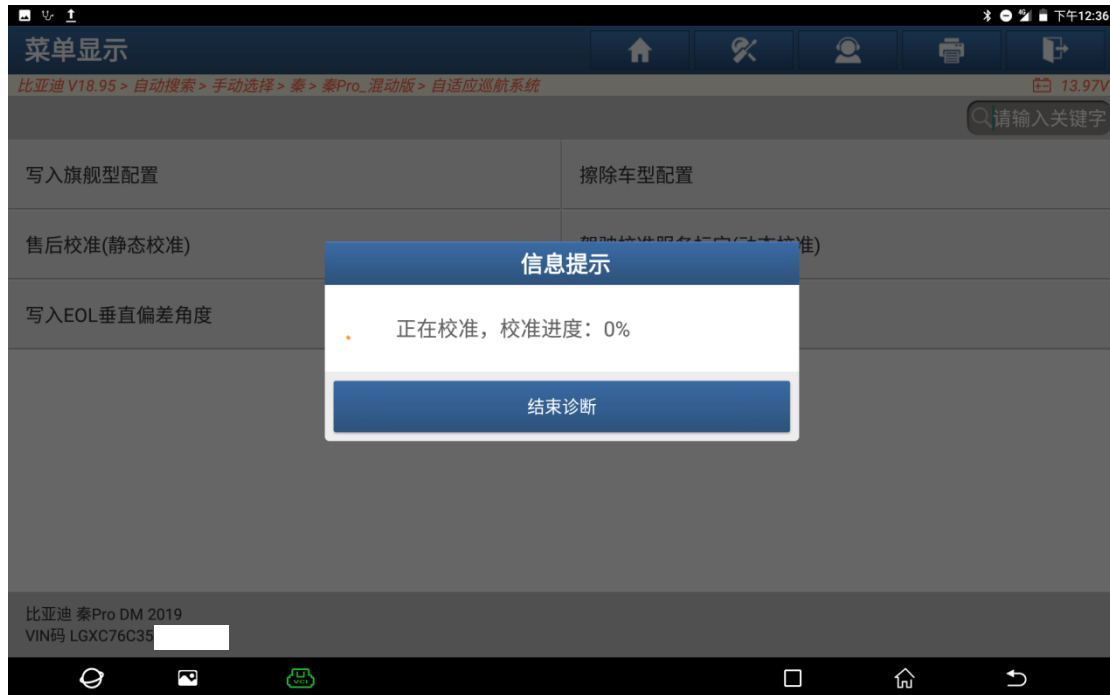
10. 提示在“正在校准，进度 0%”，在路面行驶，当时速超过 50km/h 后，就会显示执行进度（如下图）；

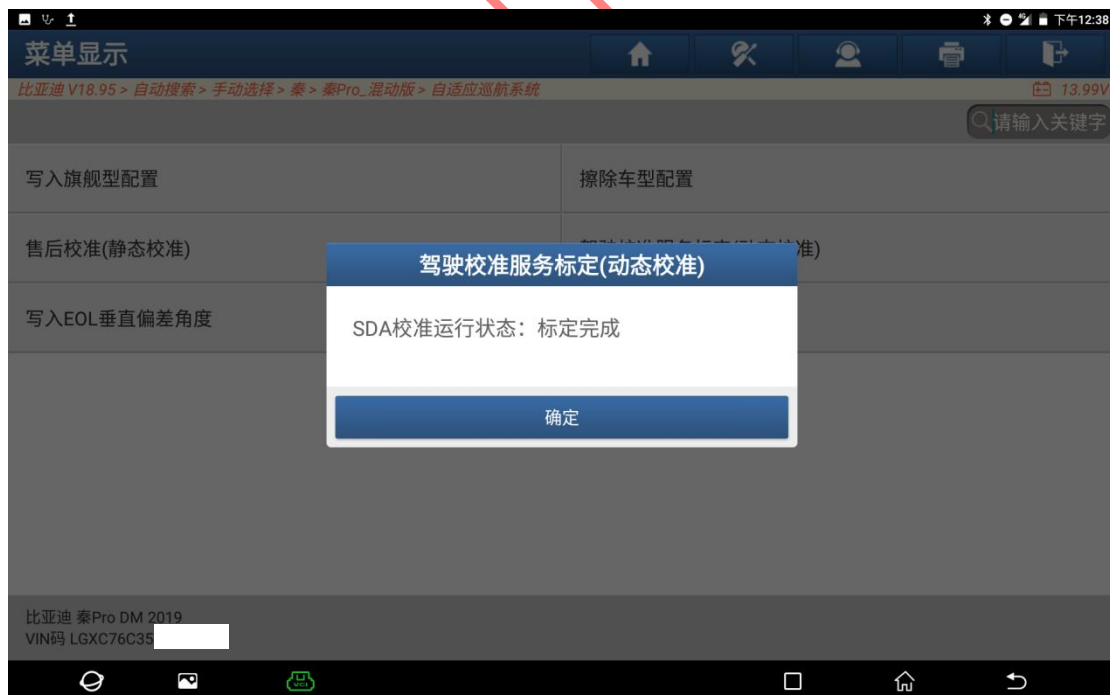
11. 执行到“100%”后，提示“标定完成”（如下图）；

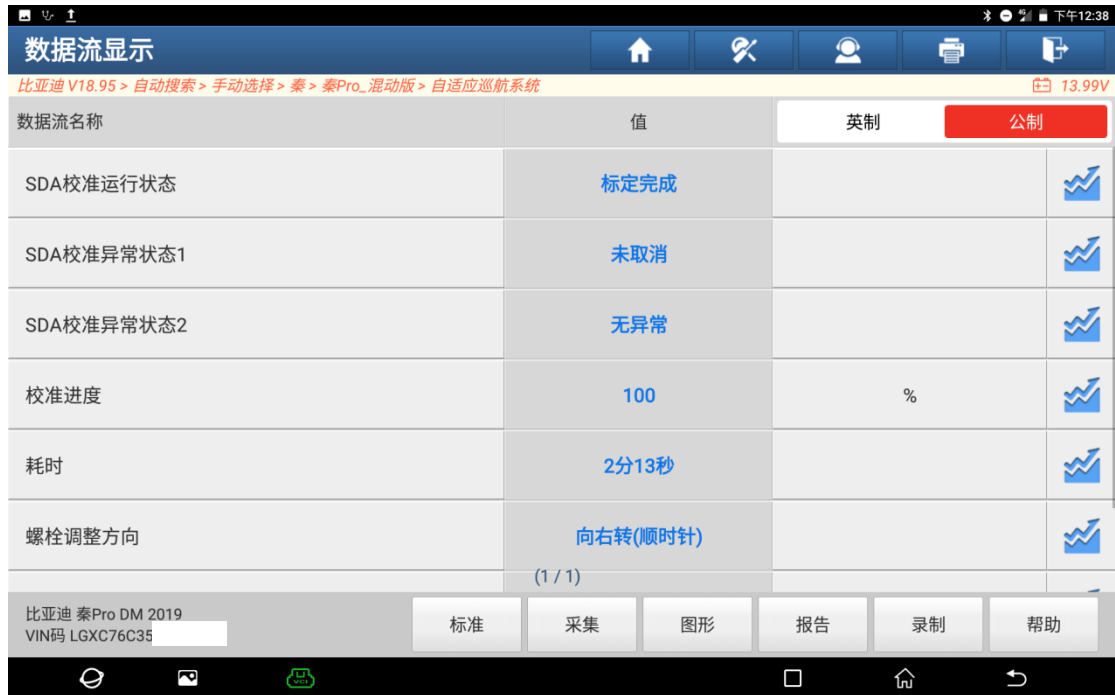
12. 显示校准完成，如果校准失败，该界面会提示如何调整角度，按照提示信息调整雷达角度后重复执行该功能（如下图）；

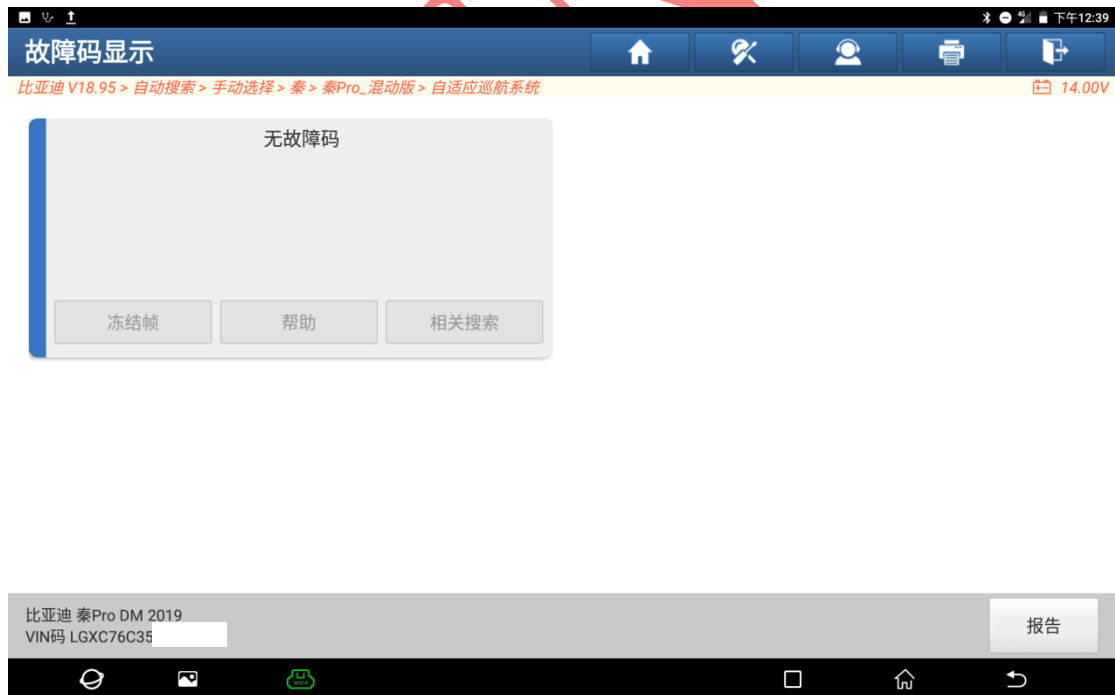
13. 执行清码后，重新读取故障码，显示正常（如下图）；

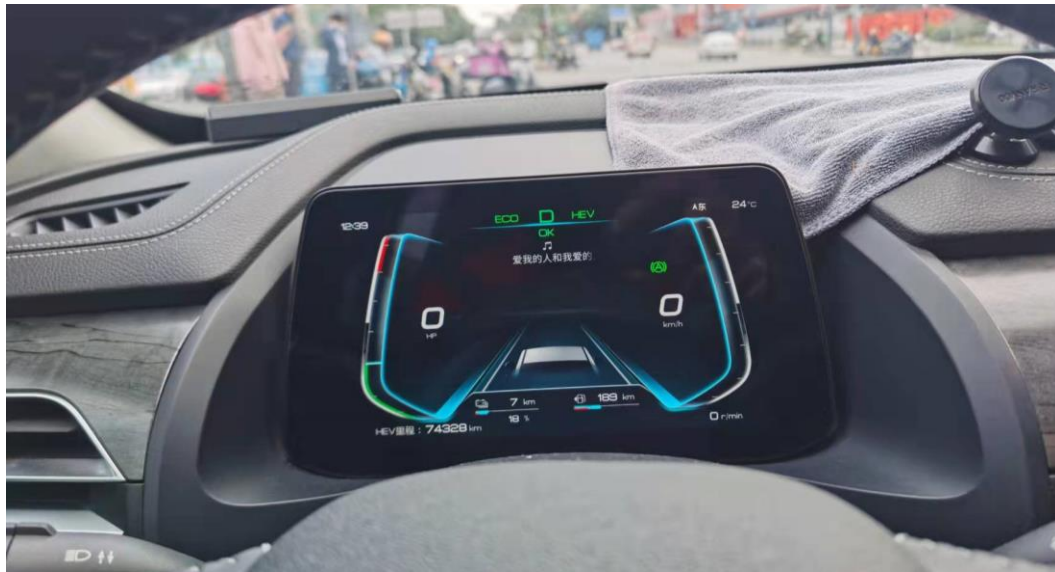
14. 查看仪表，车辆恢复正常，校准结束（如下图）。
