雪佛兰迈锐宝曲轴位置变化学习

功能说明： 雪佛兰迈锐宝，发动机系统有故障码：P0315-00 曲轴位置系统变动未读入。需要执行“曲轴位置变化学习”这个特殊功能

实测车型： 2015 年雪佛兰迈锐宝，VIN 为：LSGGG54Y1FS14****。（如下图）；

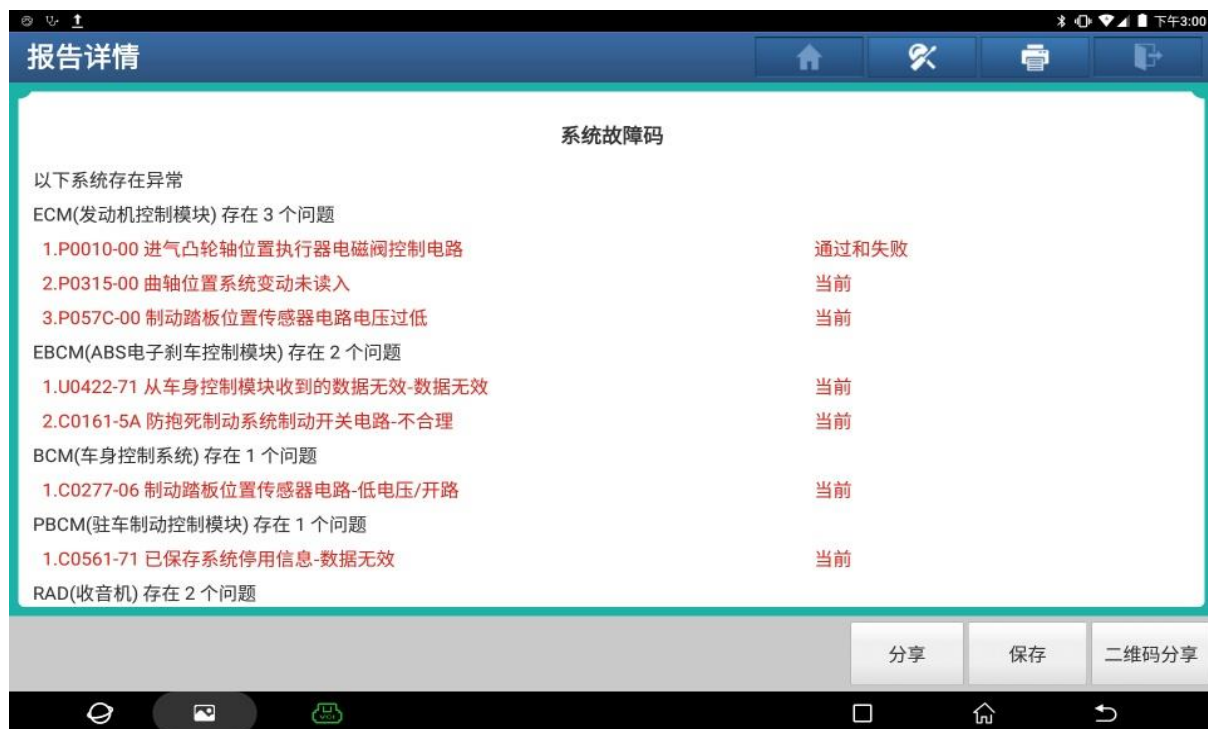
1. 快速测试，保存报告。发动机系统有故障码：P0315-00 曲轴位置系统变动未读入。（如下图）；

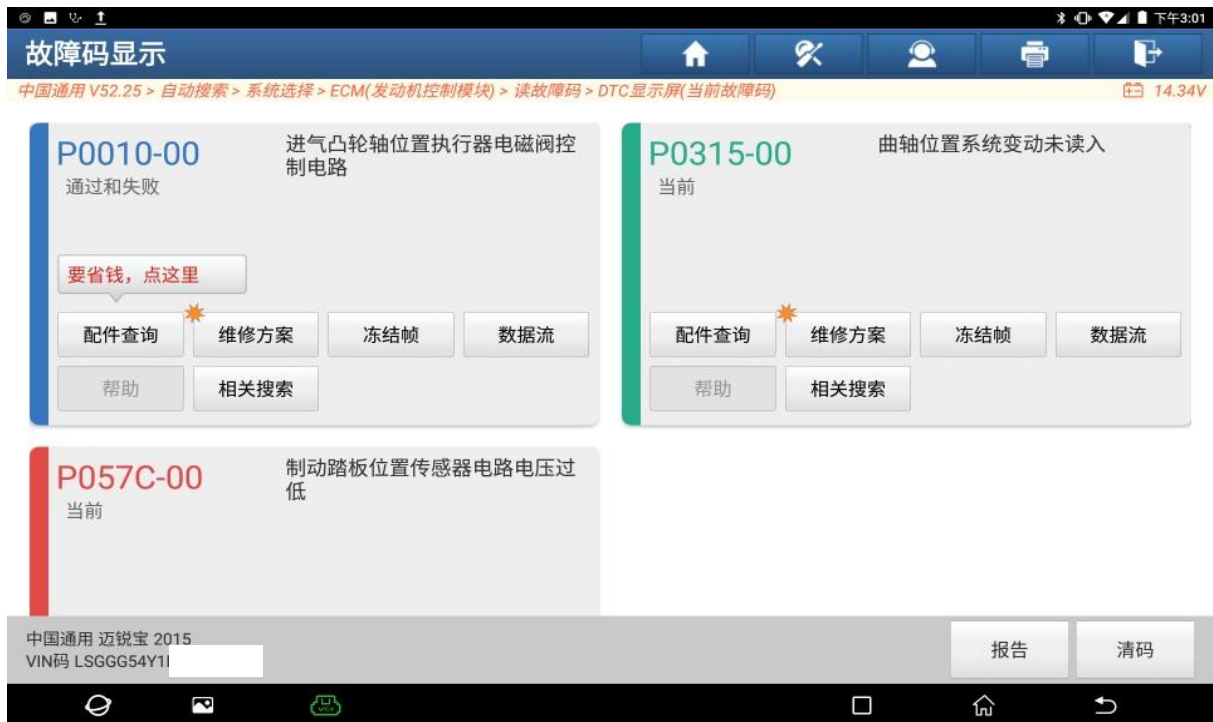
2. 进入发动机系统，点 P0315-00 故障码下面的“维修方案”（如下图）；

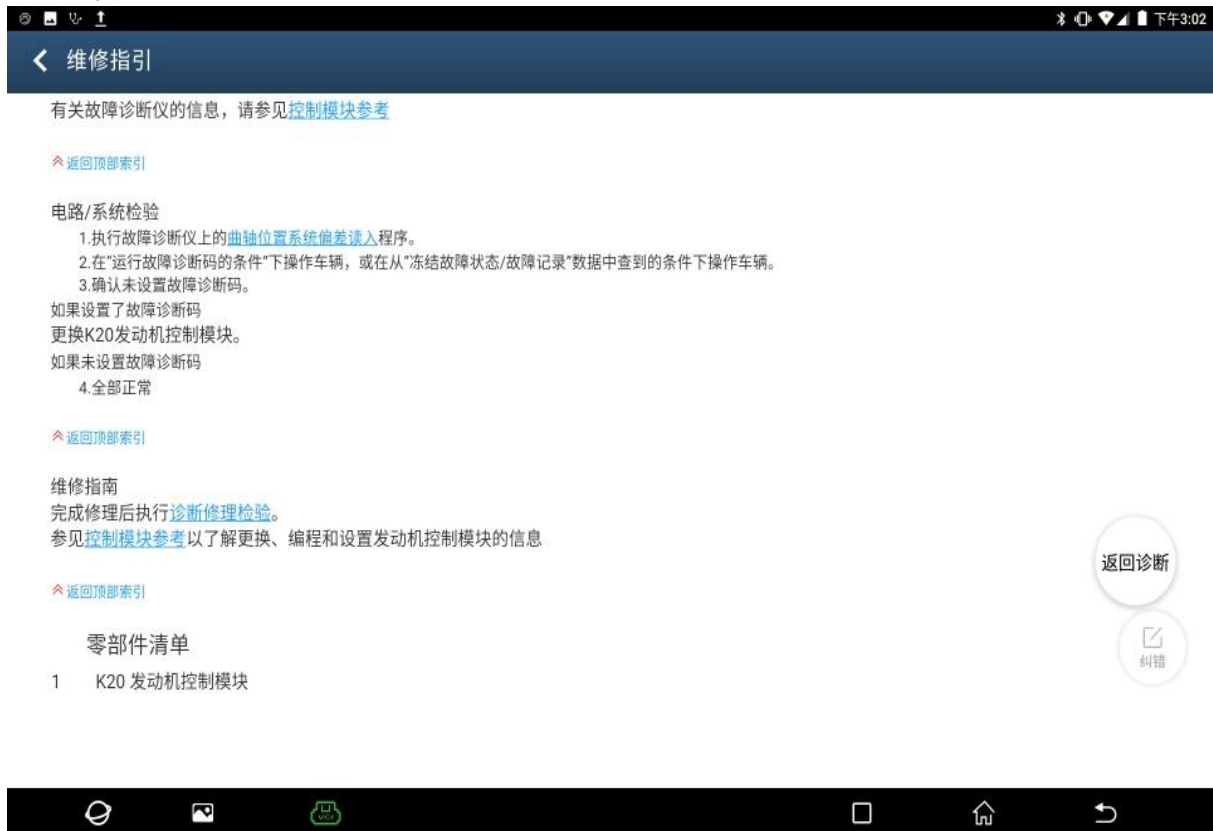
3. 认真阅读维修方案。电路/系统检验。1. 执行故障诊断仪上的“曲轴位置系统偏差读入”程序。（如下图）；

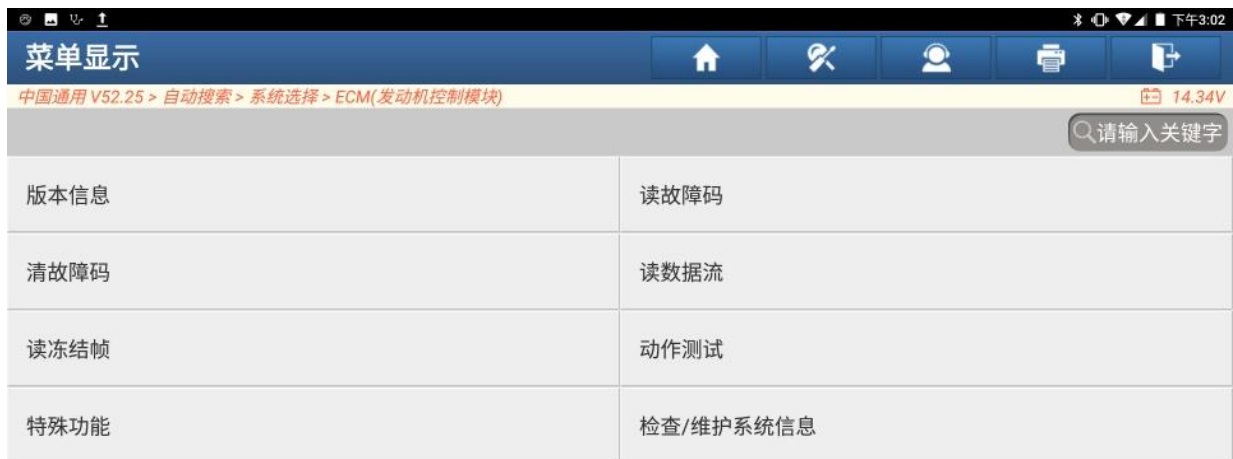
4. 选择【特殊功能】(如下图);

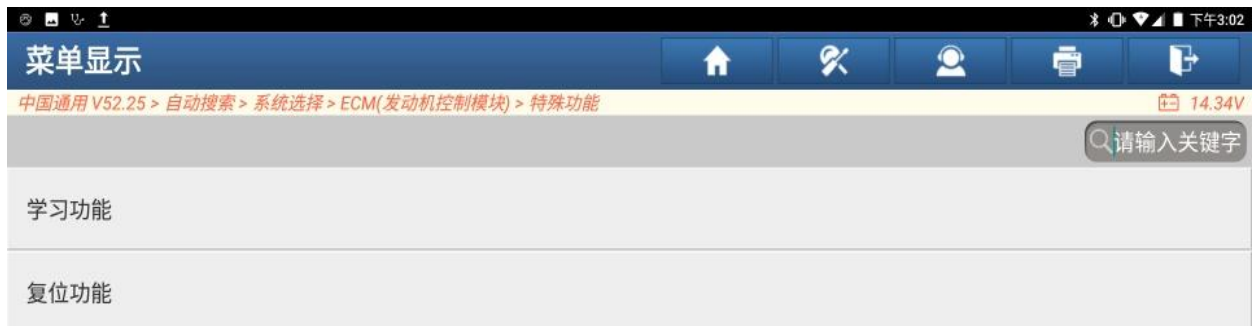
5. 选择【学习功能】(如下图);

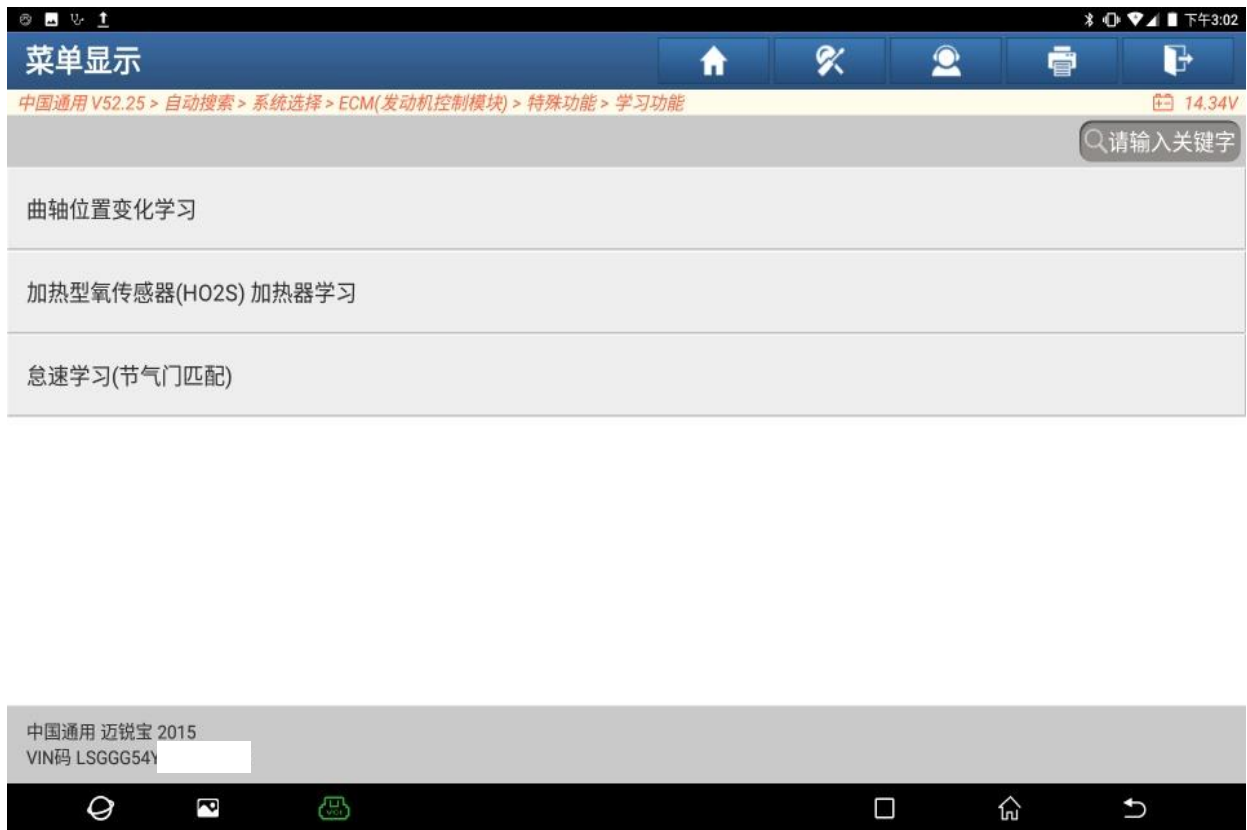
6. 选择【曲轴位置变化学习】(如下图);

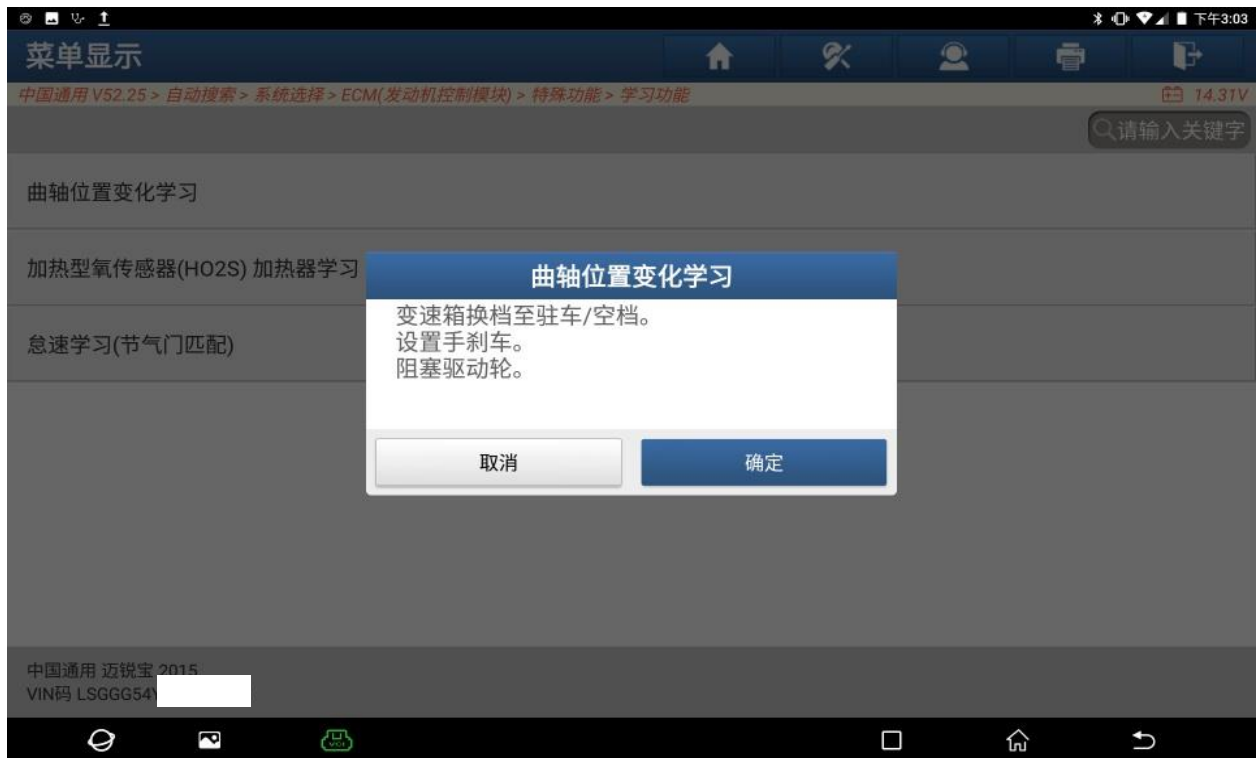
7. 确认条件满足, 点“确定”(如下图);

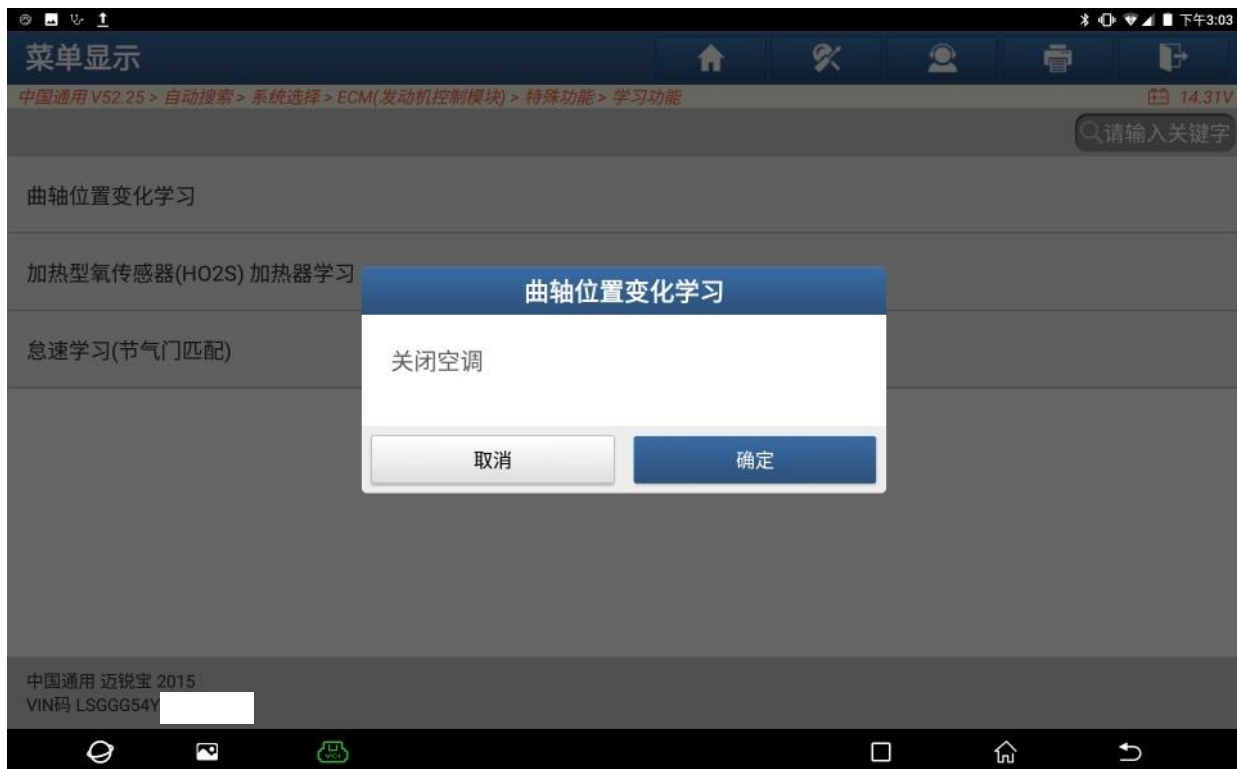
8. 关闭空调，点“确定”（如下图）；

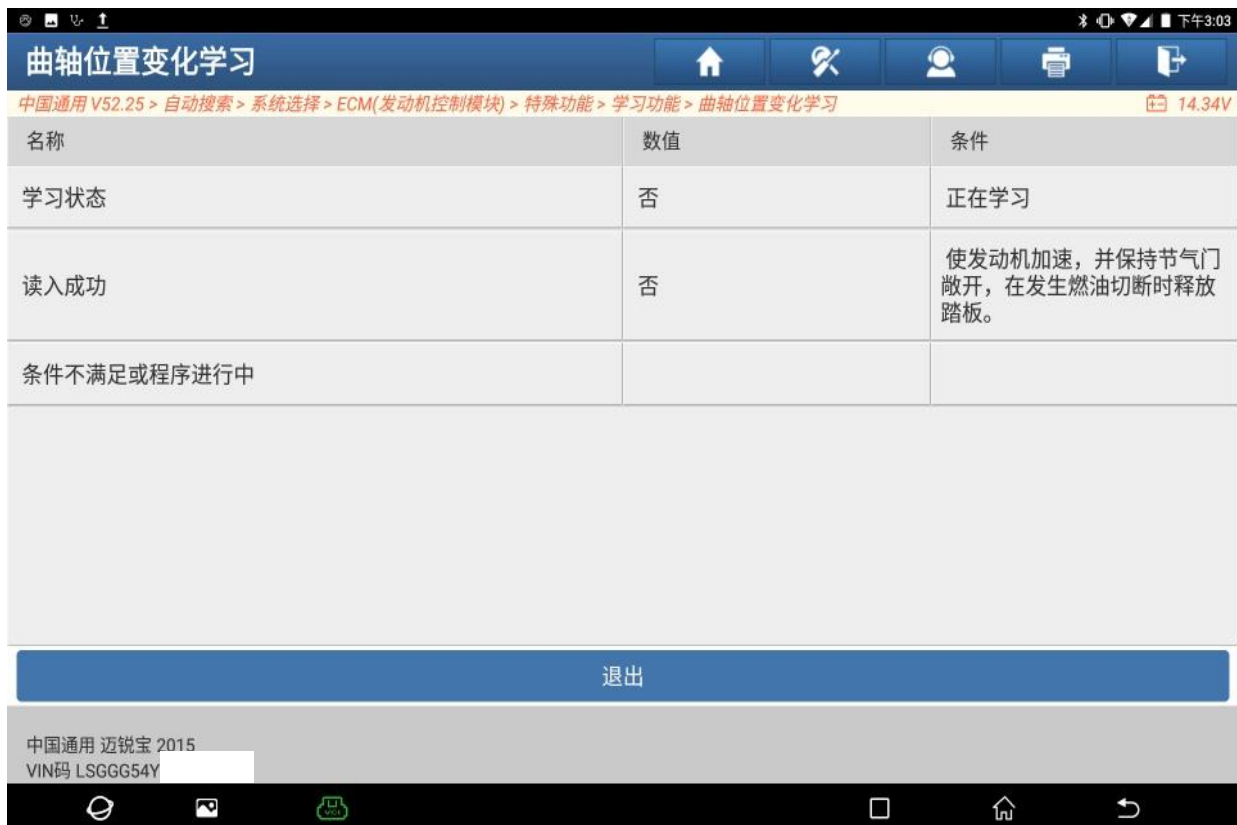
9. 将油门踏板踩到底，在发生燃油切断时释放踏板（如下图）；

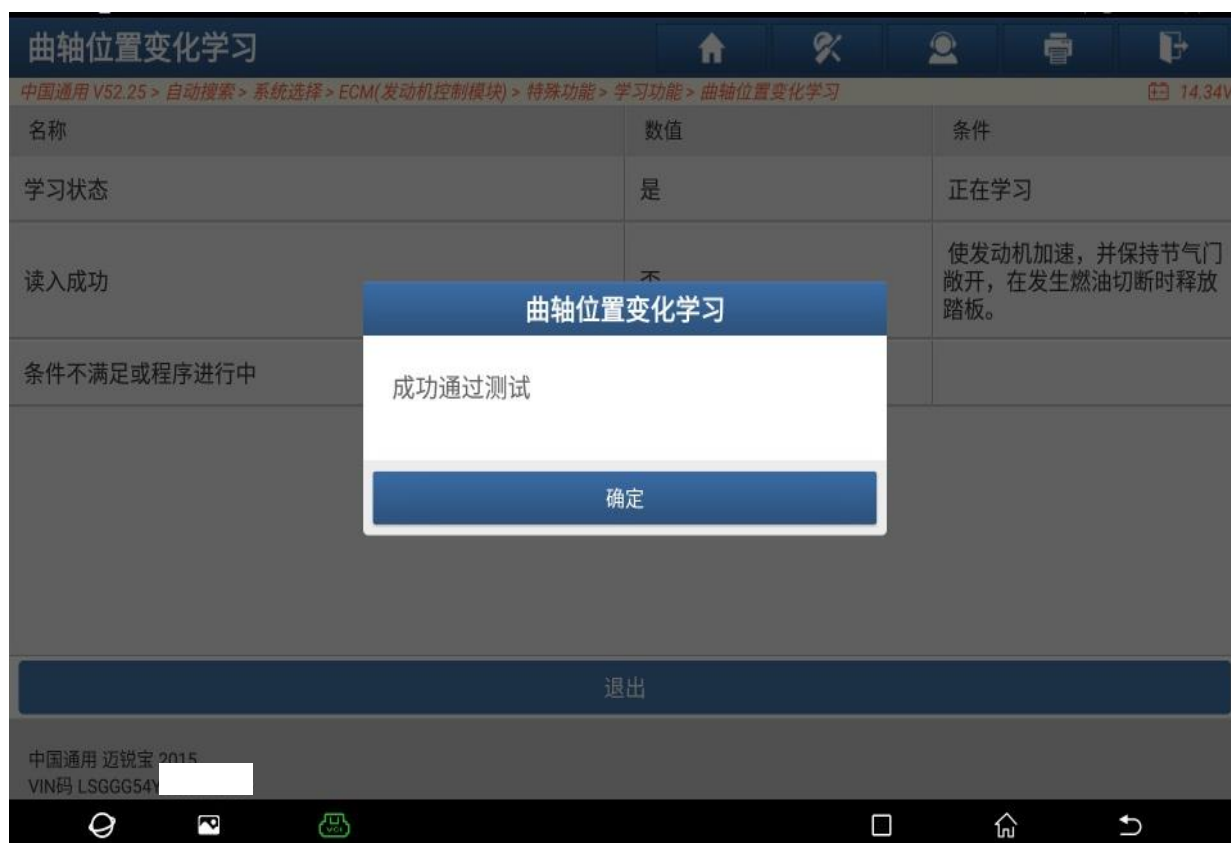
10. 成功通过测试，点“确定”（如下图）；
