一汽大众_探歌_OPF 颗粒过滤器维护再生功能的操作说明

实测车型：2021 年款探歌，VIN 码：LFV2B2A17M515****

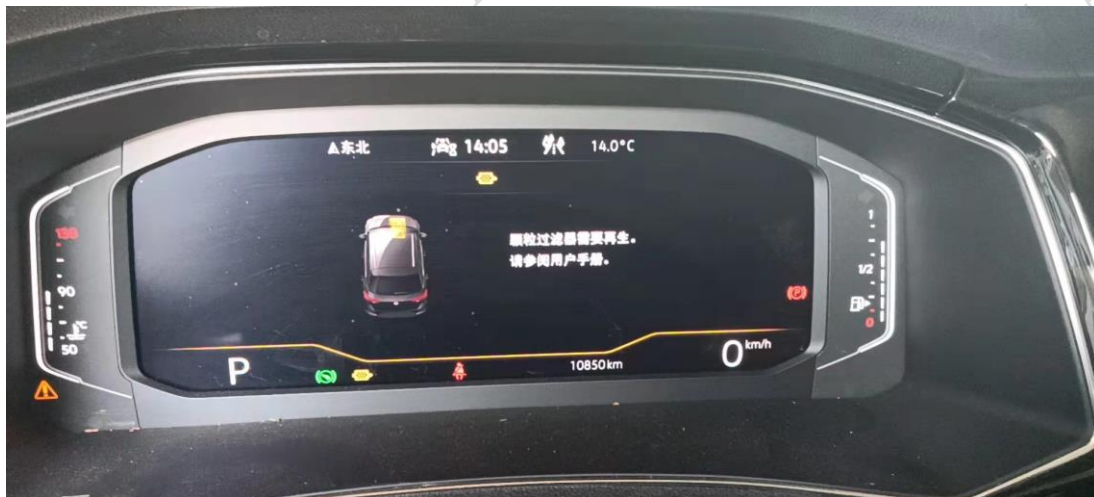
当汽车行驶一段时间后，未充分燃烧的颗粒会聚集在颗粒过滤器上，形成堵塞，汽车仪表故障灯常亮，提示“颗粒过滤器需要再生”，且“01 发动机电控系统”中存在“P1A9100 气缸列 1 颗粒过滤器，激活指示灯”的故障码，无法清除。此时可以执行颗粒过滤器维护再生功能解决。

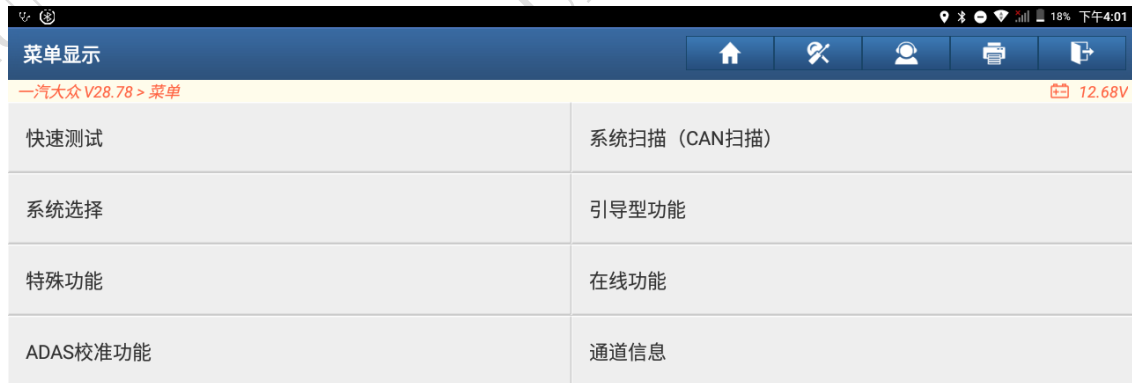
1. 打开汽车点火开关, 连接好元征 X431 PAD III 接头, 选择【一汽大众】车型软件, 进入后显示界面如下图:

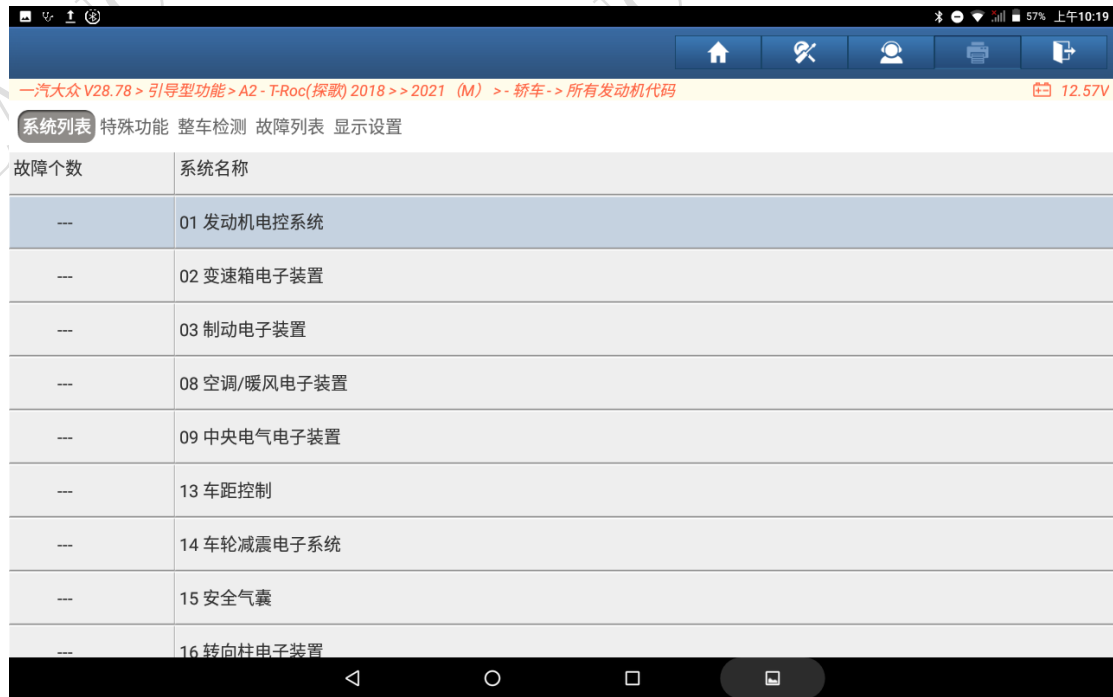
3. 点击开始按钮后进入如下菜单；

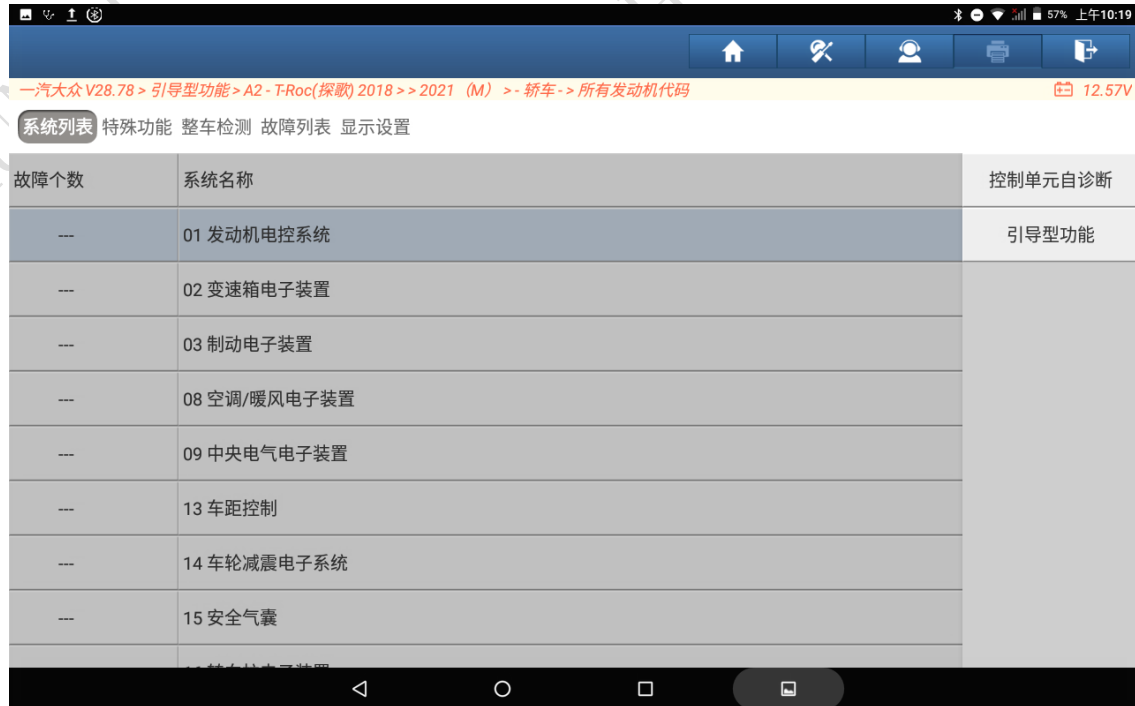
4. 选择 01 发动机系统，然后在右侧选择【引导型功能】，如下图；

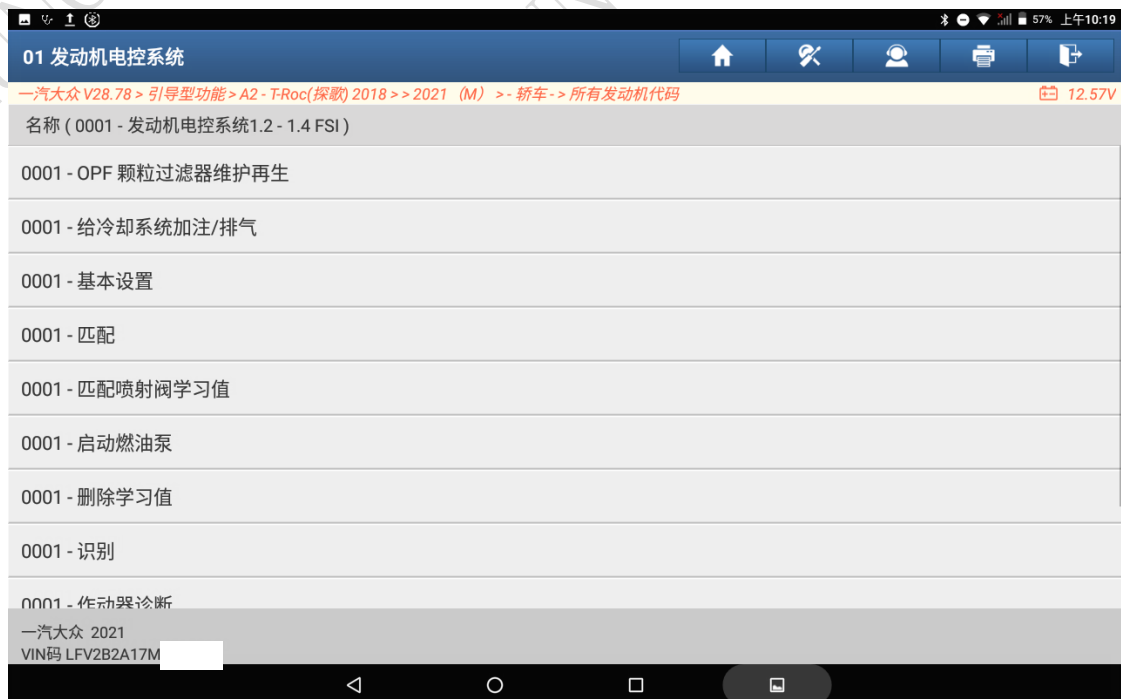
6. 接下来选择【0001 - OPF 颗粒过滤器维护再生】项，开始执行再生功能，如下图；

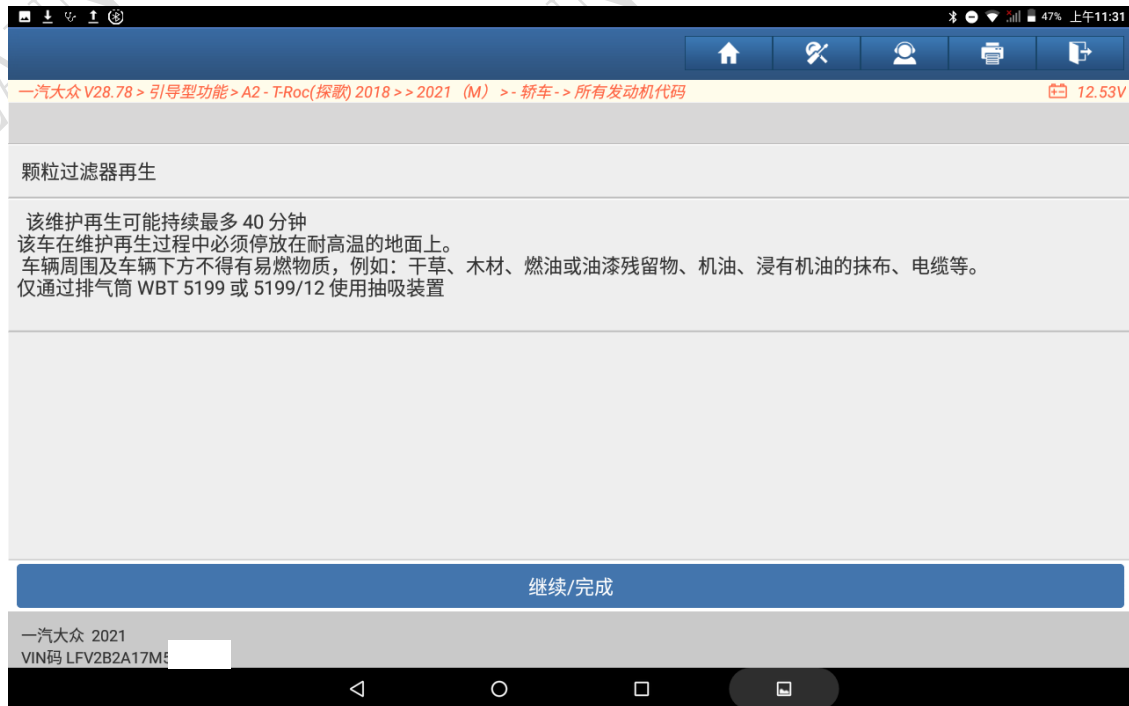
7. 请仔细阅读执行颗粒过滤器再生功能的注意事项，然后点击“继续/完成”按钮；

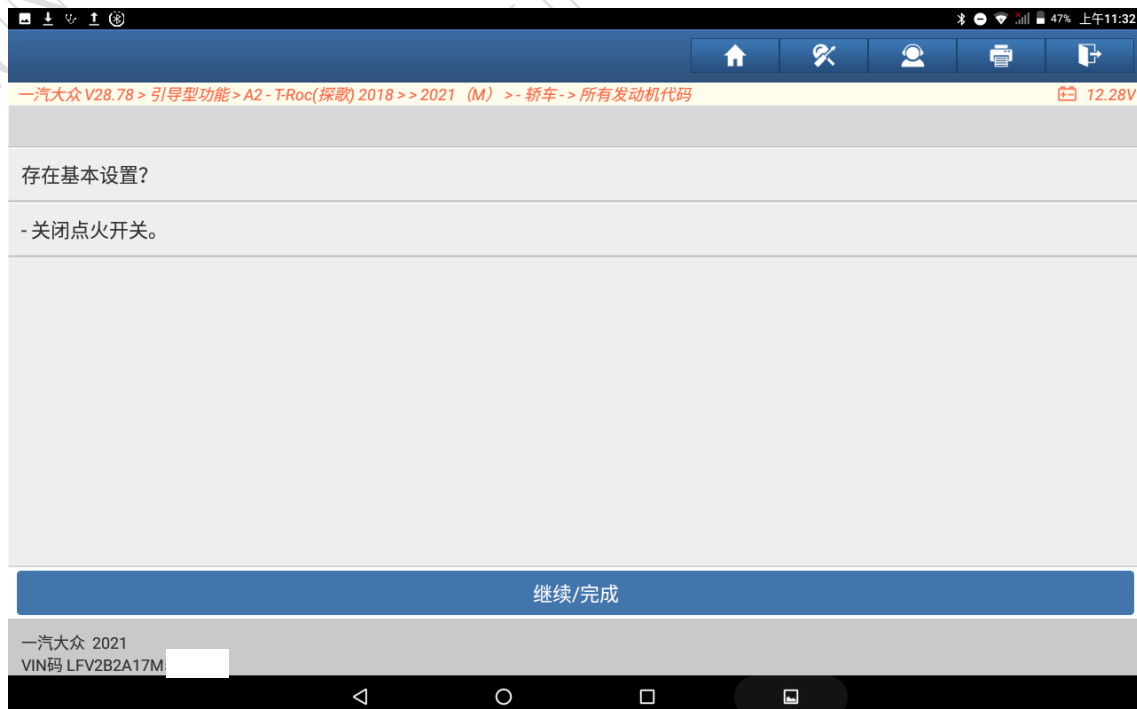
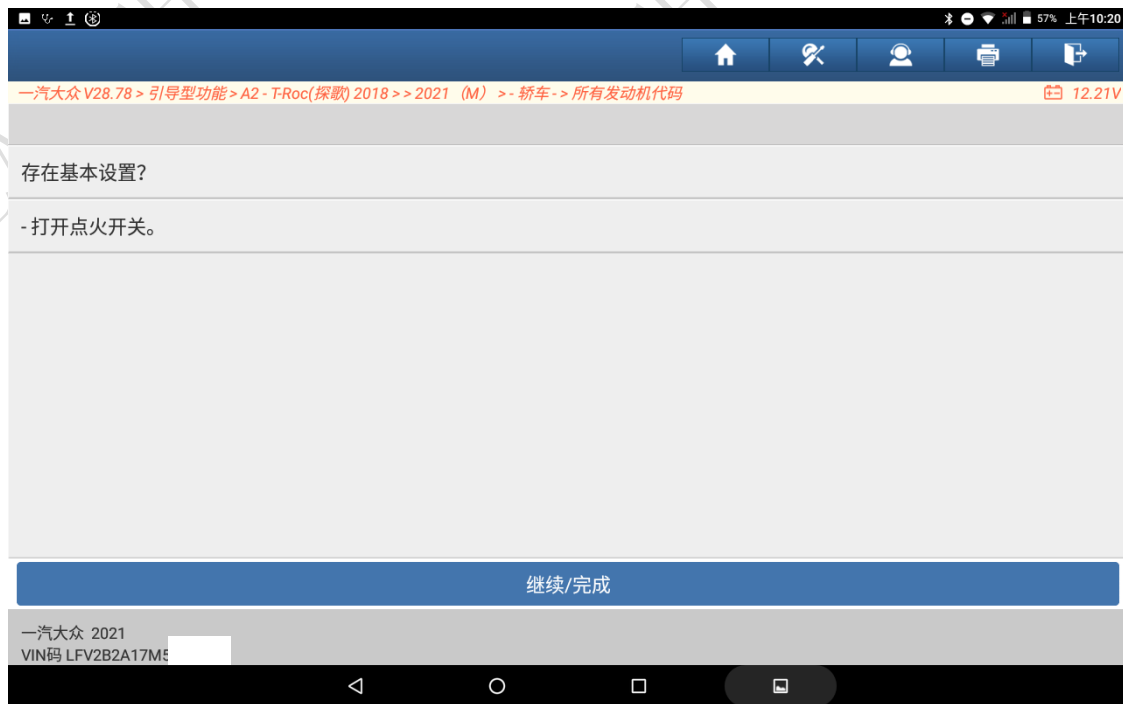
8. 首先关闭点火开关，关闭之后点击“继续/完成”按钮，然后再打开点火开关，见下图；

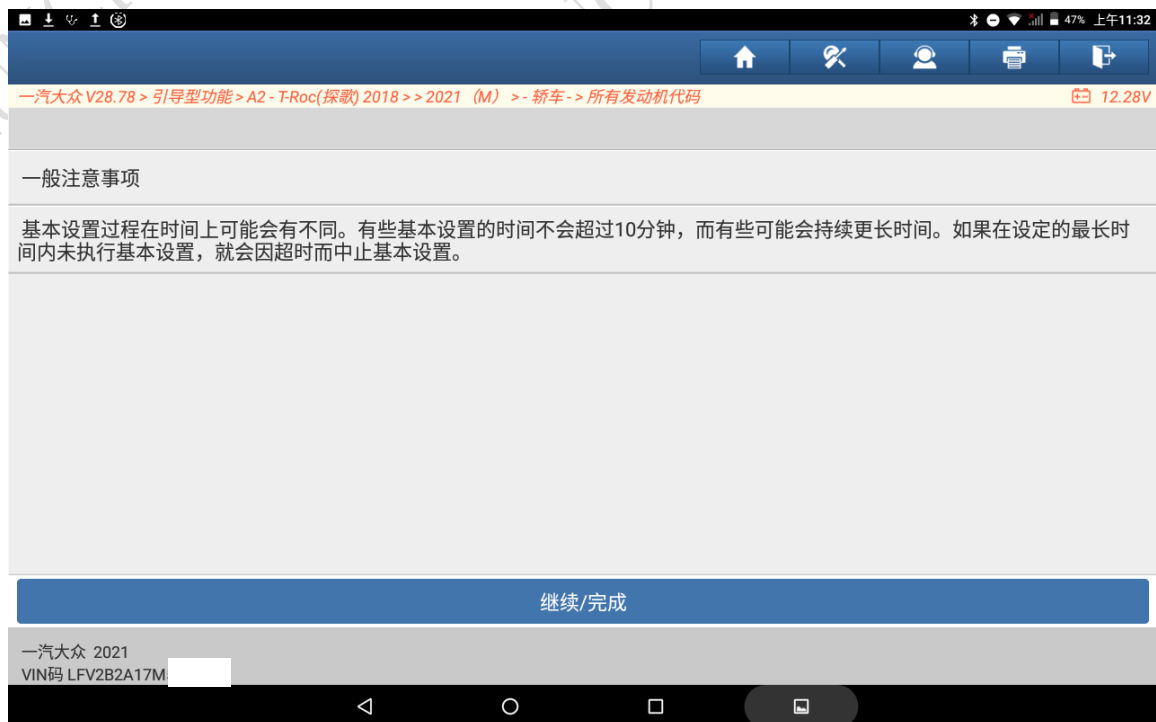
9. 点击继续/完成按钮，有如下提示，注意如果在设定的最长时间未执行基本设置，就会因超时而中止基本设置；

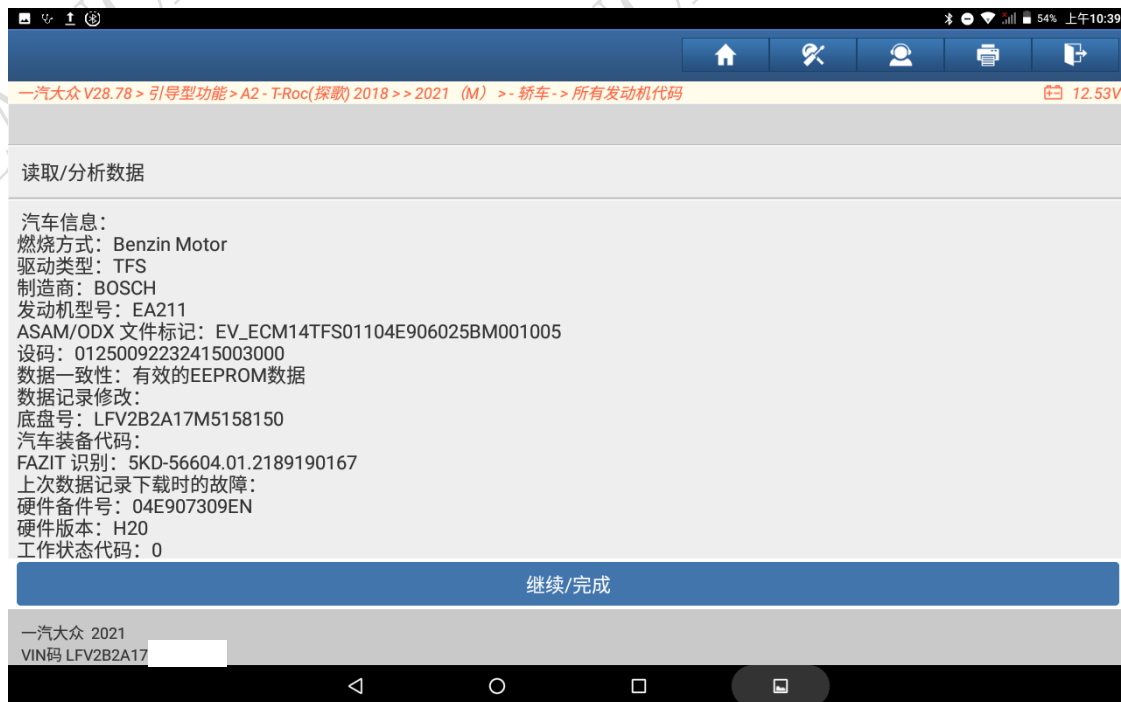
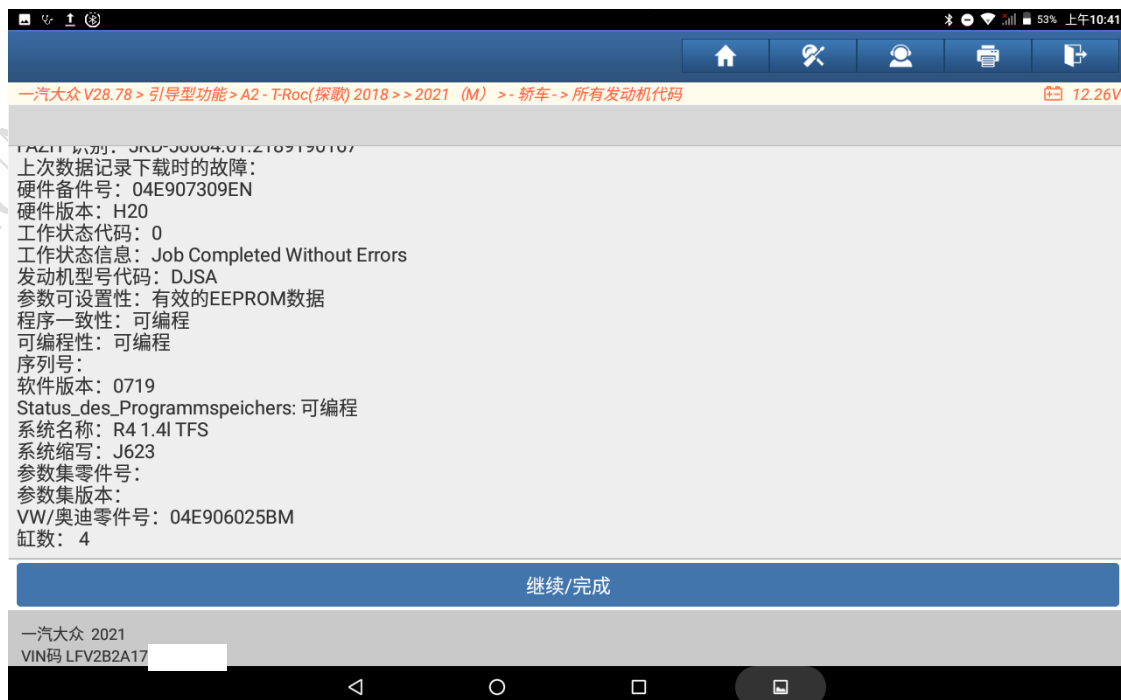
10. 接着读取系统的版本信息，见下图；

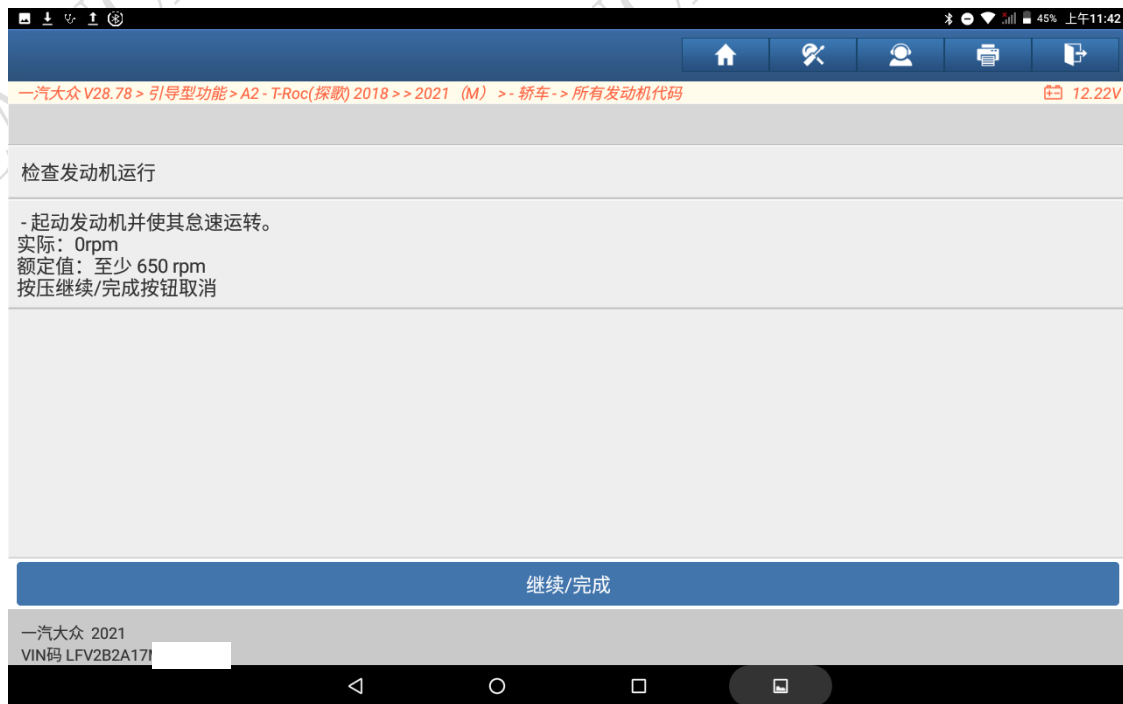
11. 此时启动汽车发动机，使转速大于 650rpm，并怠速运转，大约 15 秒；

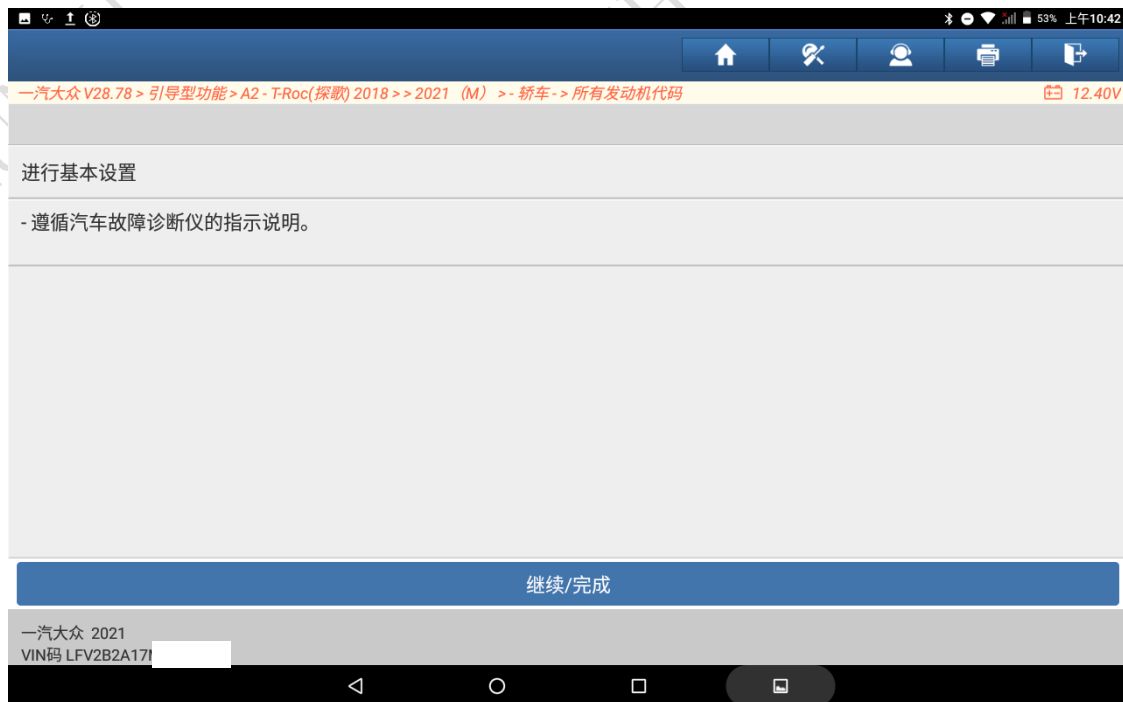
12. 满足发动机运行条件后，提示如下，接着按下“继续/完成”按钮；

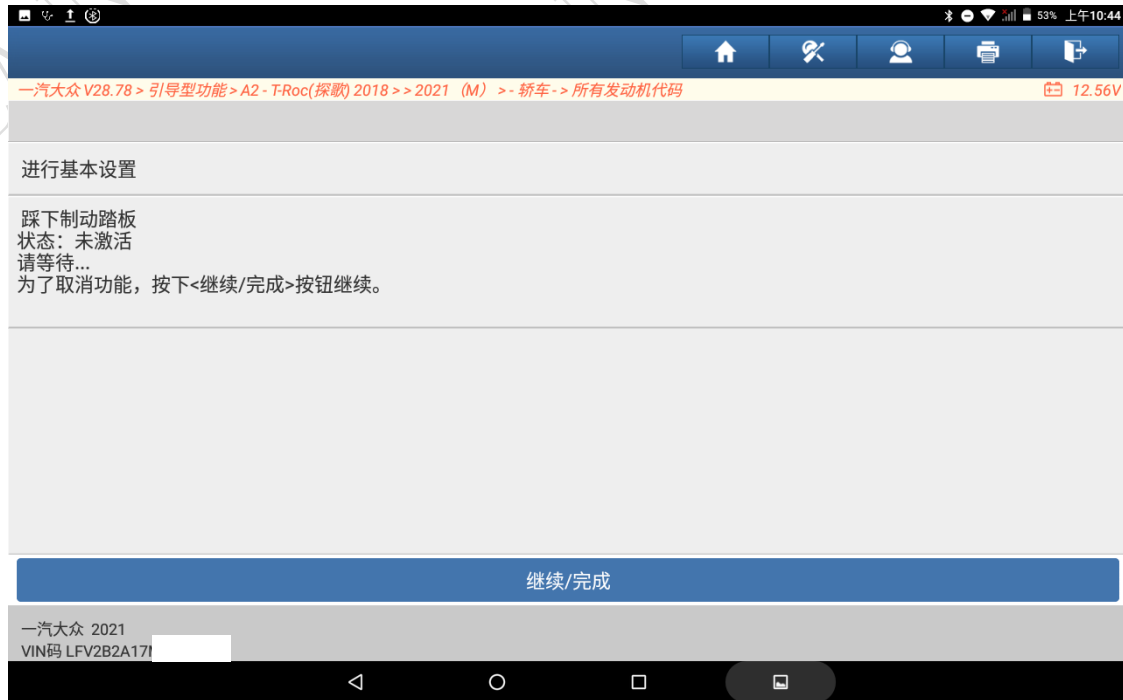
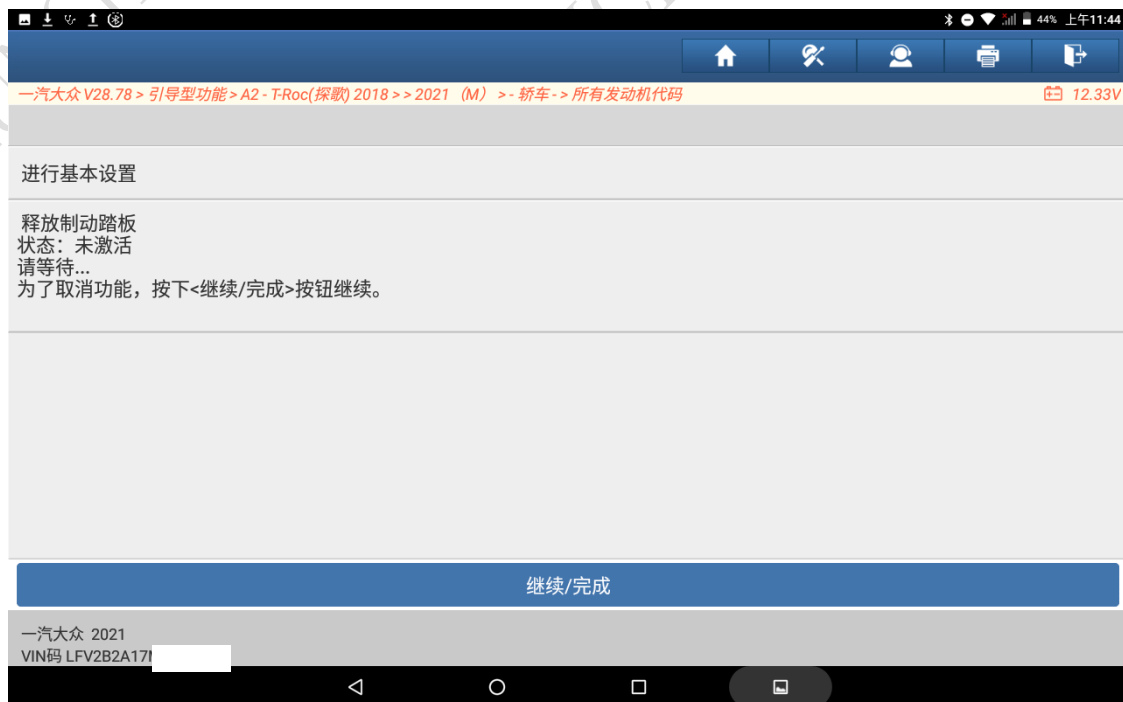
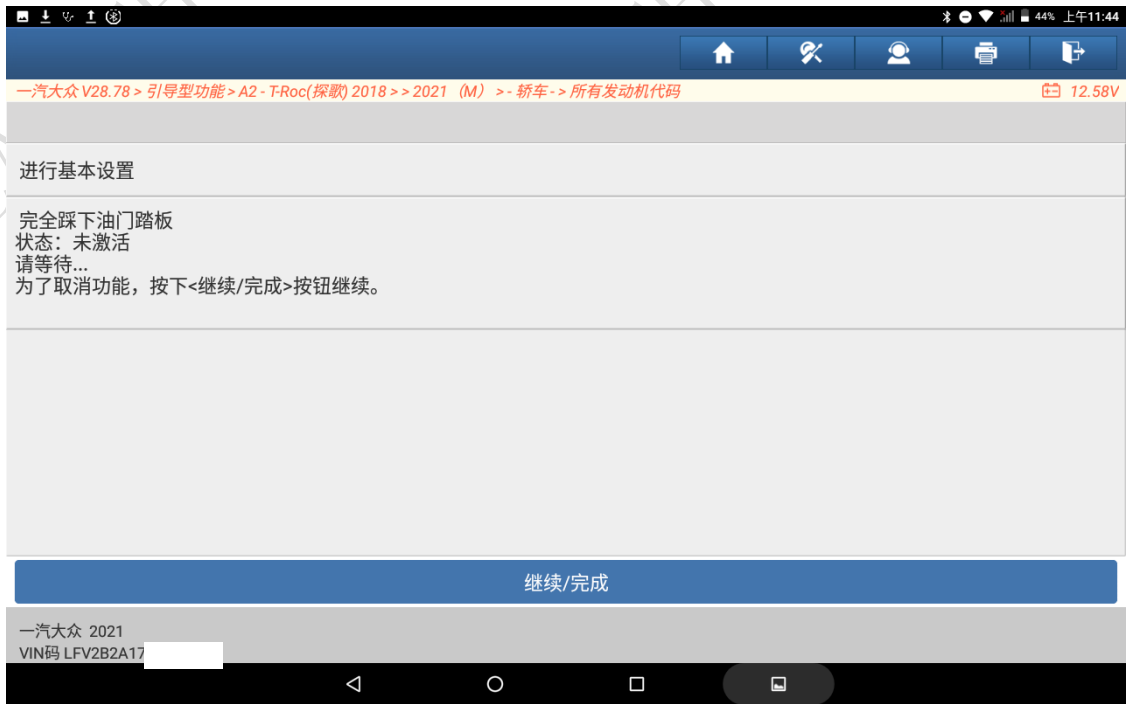
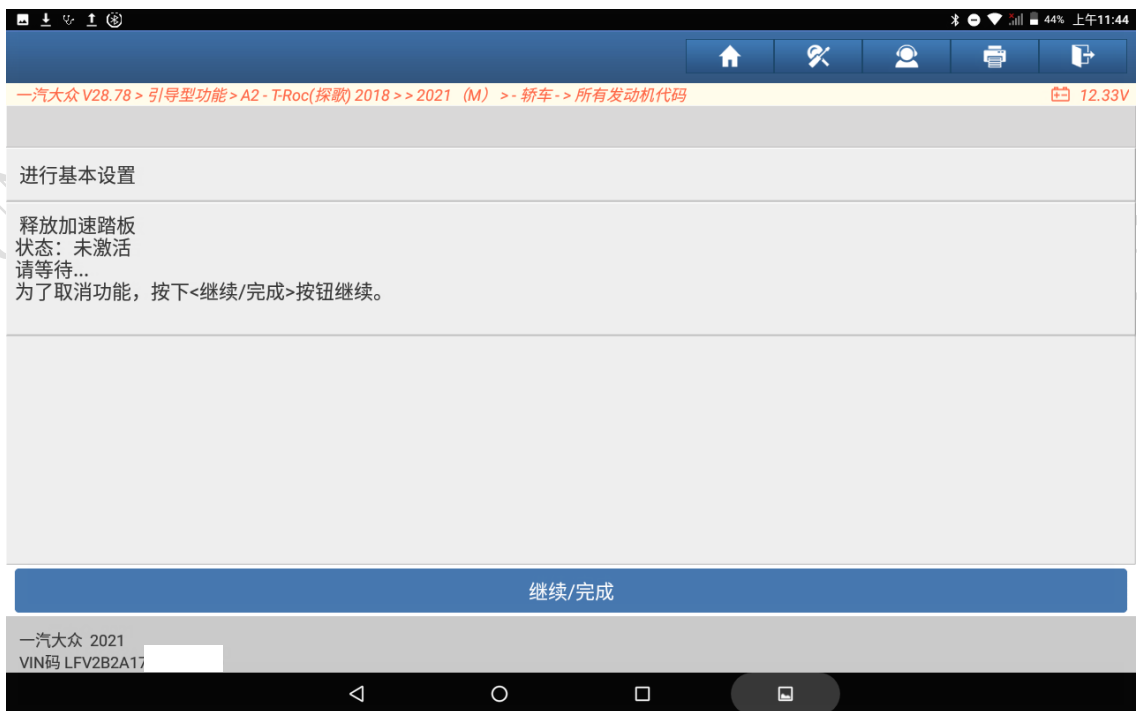
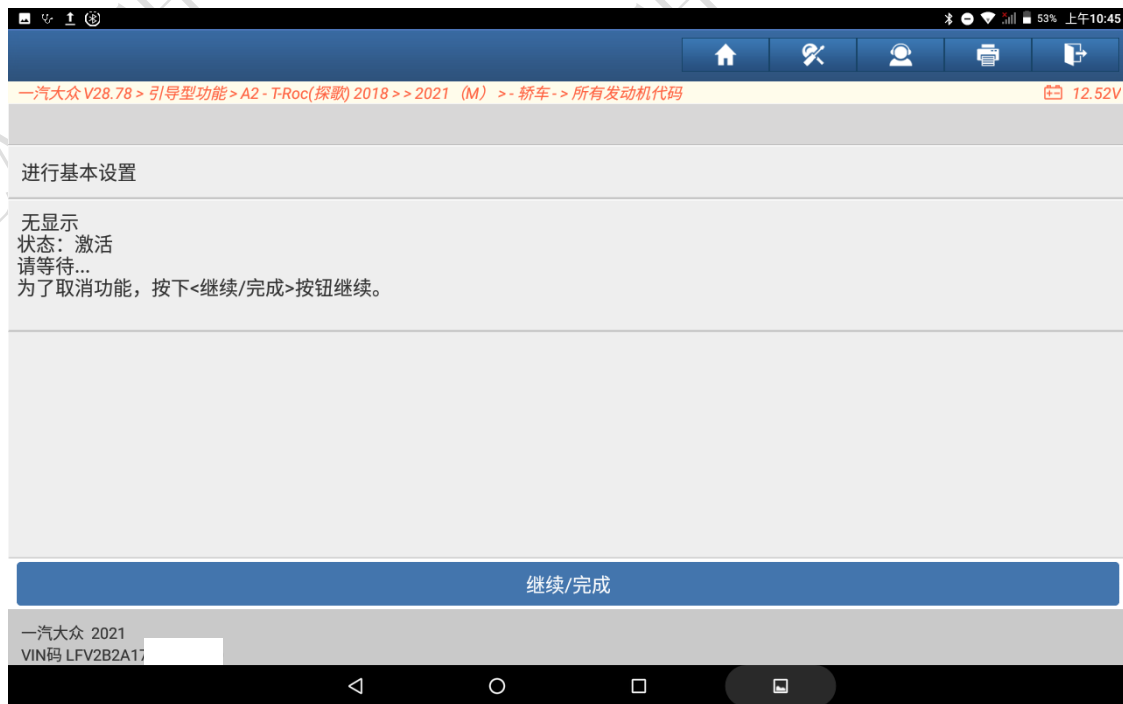
13. 接下来根据提示进行踩下/释放制动踏板的操作，直到提示信息中的状态由“未激活”变成“激活”，此过程大约 45 秒，见下图；

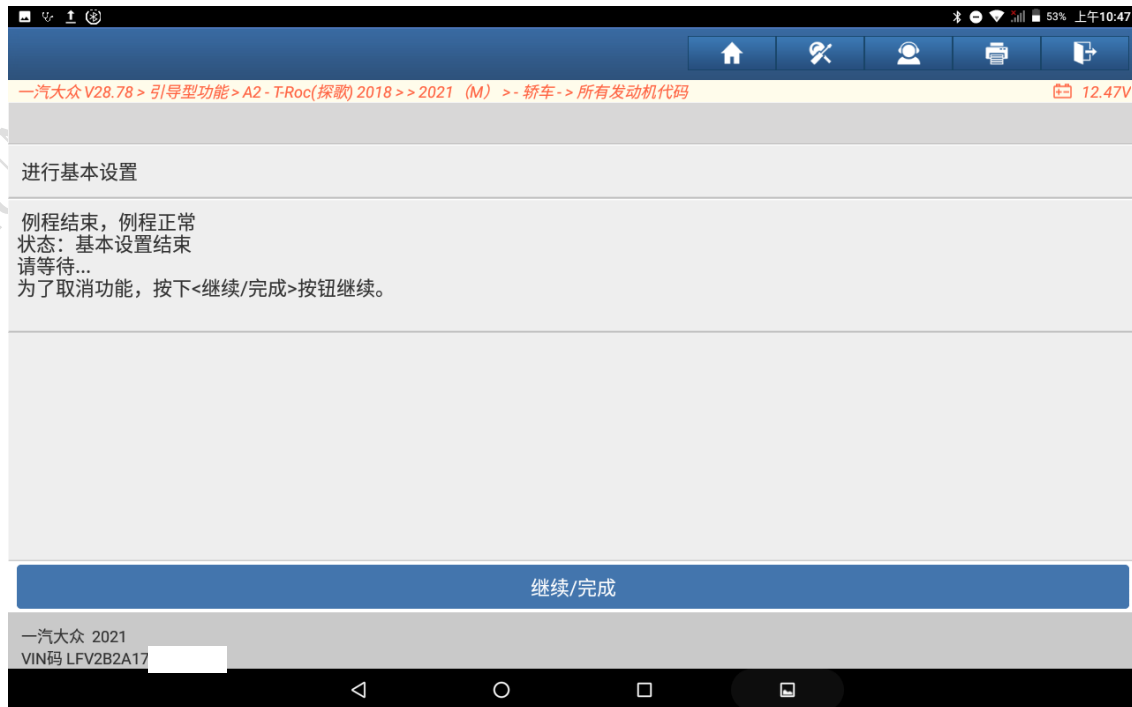
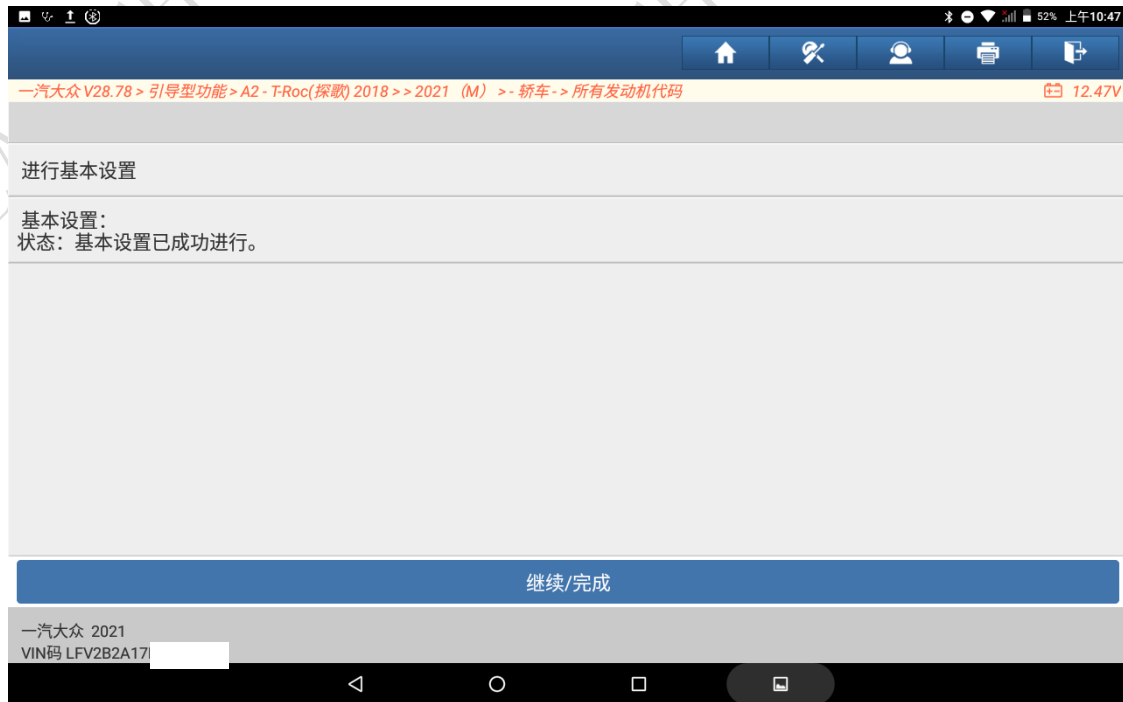
14. 继续耐心等待大约 15 分钟后, 提示基本设置已成功进行, 见下图;

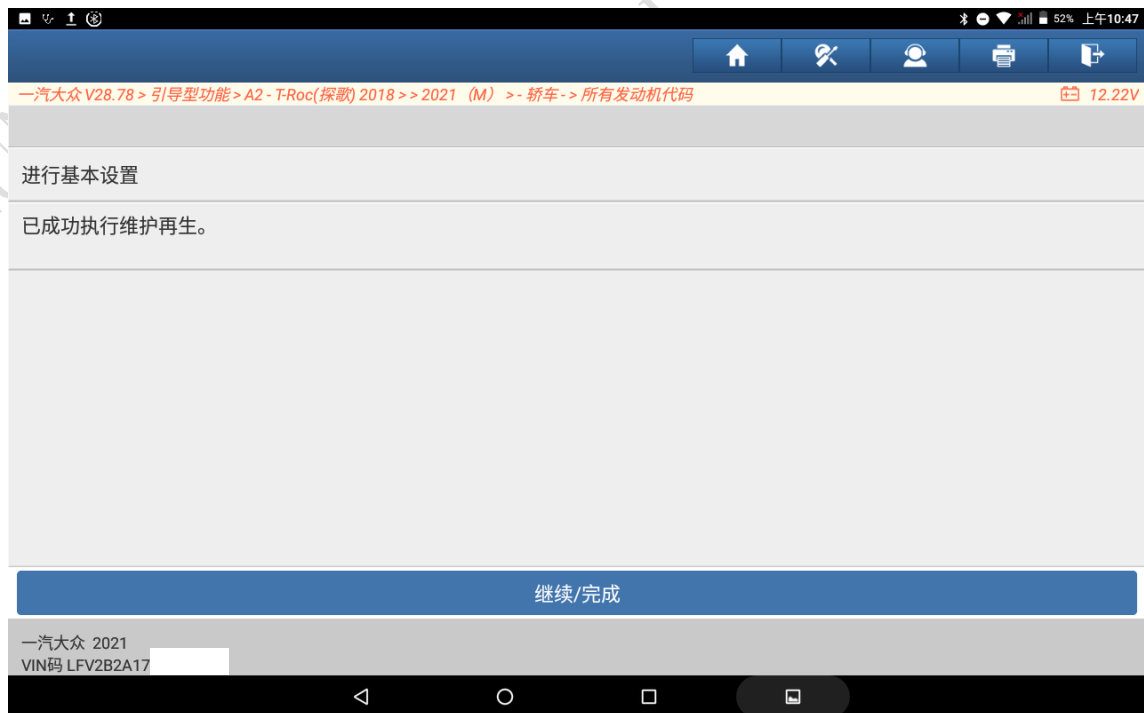
15. 点击“继续/完成”按钮，完成颗粒过滤器维护再生。

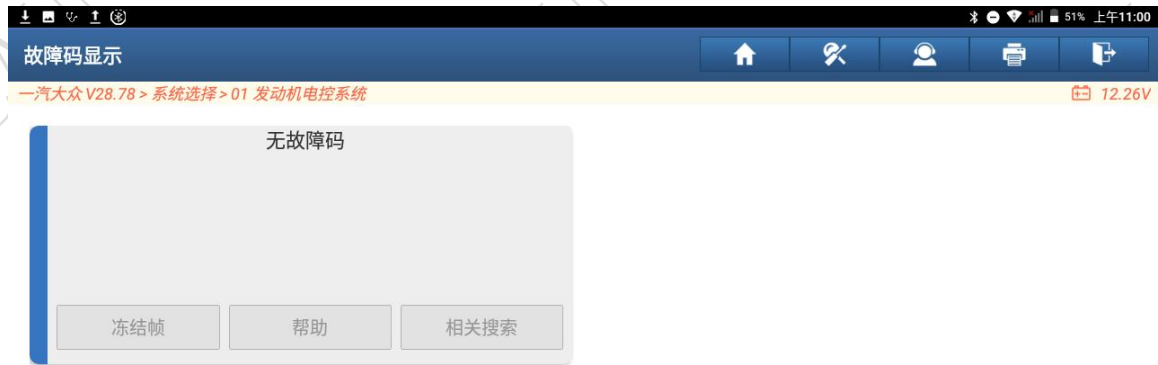
16. 再次进入“01 发动机电控系统”进行读码，故障码“P1A9100 气缸列 1 颗粒过滤器，激活指示灯”已被清除，仪表上的故障灯也已熄灭，操作结束。
