奔驰 G500 座椅校准

功能说明： 奔驰 G500 座椅校准

实测车型： 2017 款奔驰 G500

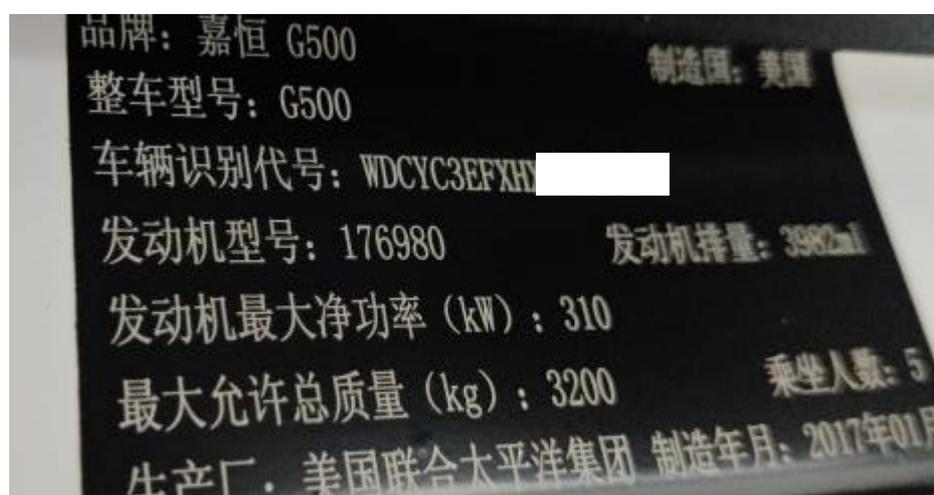
1. 快速测试读出驾驶员侧座椅调节模块有故障码，点击【进入系统】：

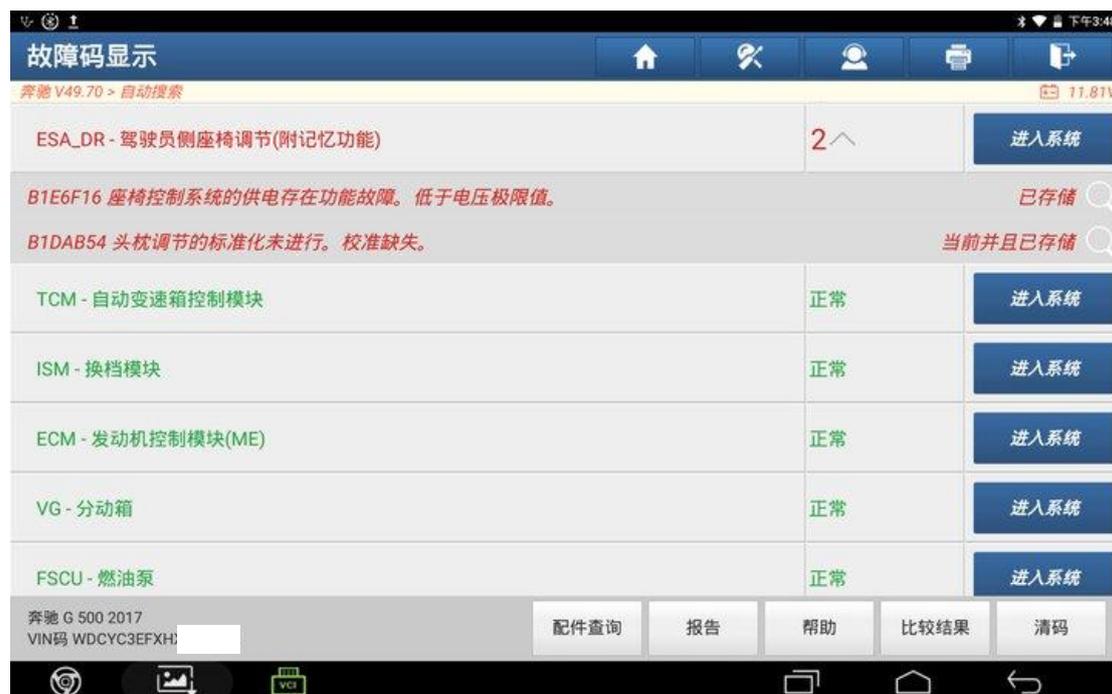
2. 点击【读故障码】:

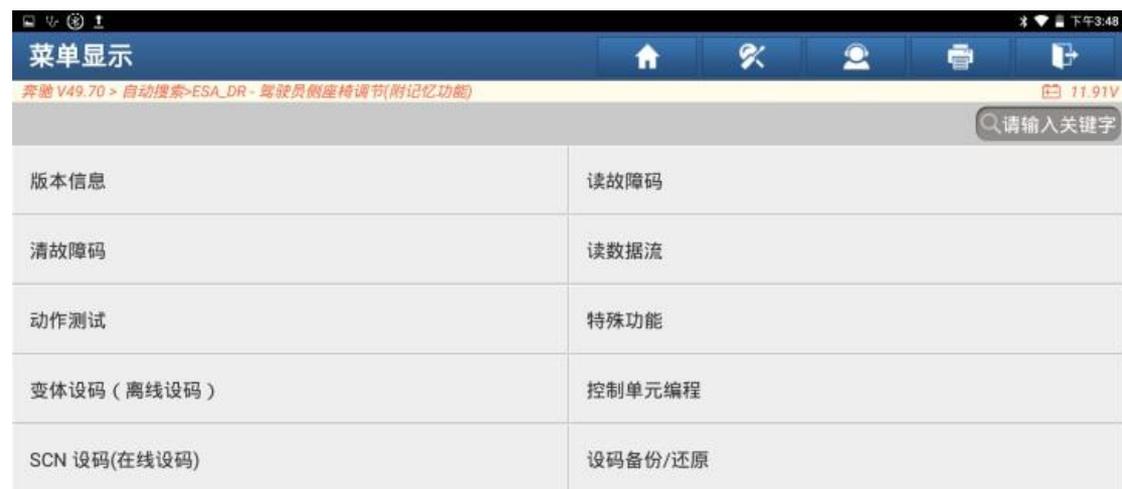
3. 读取两个故障代码,其中【B1E6F16】故障码为车载电压过低的原因产生的,故障码状态为【已存储】,可以不做理会,【B1DAB54】故障码为座椅头枕校准缺失,故障码状态为【当前】,需对座椅模块进行校准,点击右下角“报告”保存故障码。

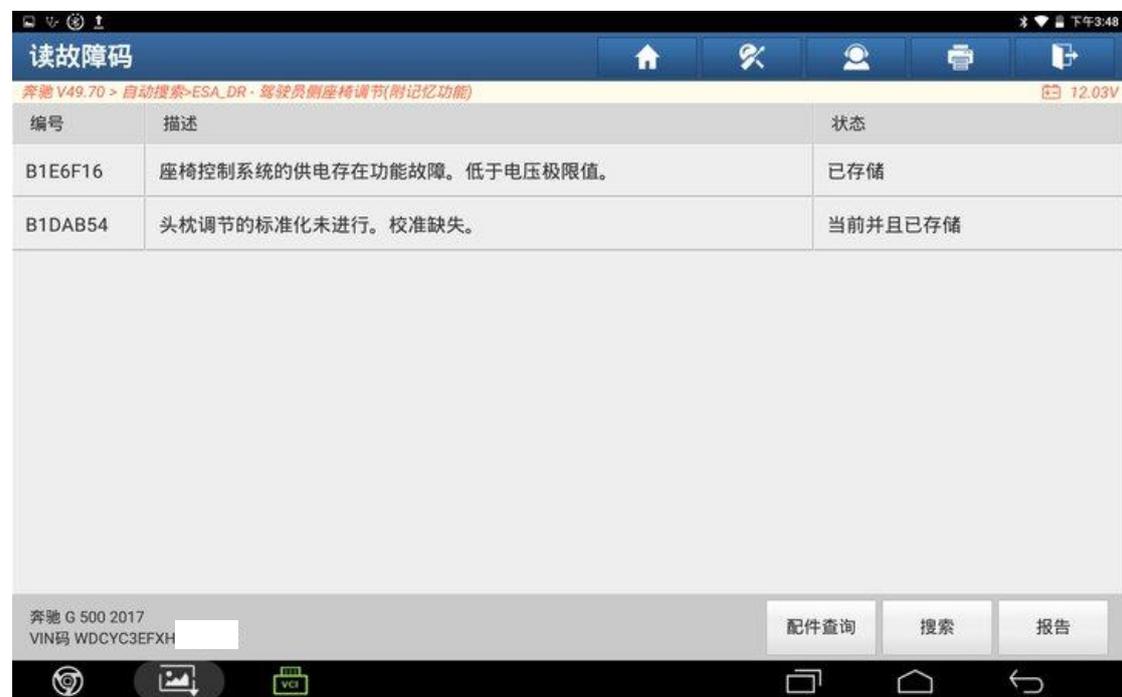
4. 故障码保存成功;

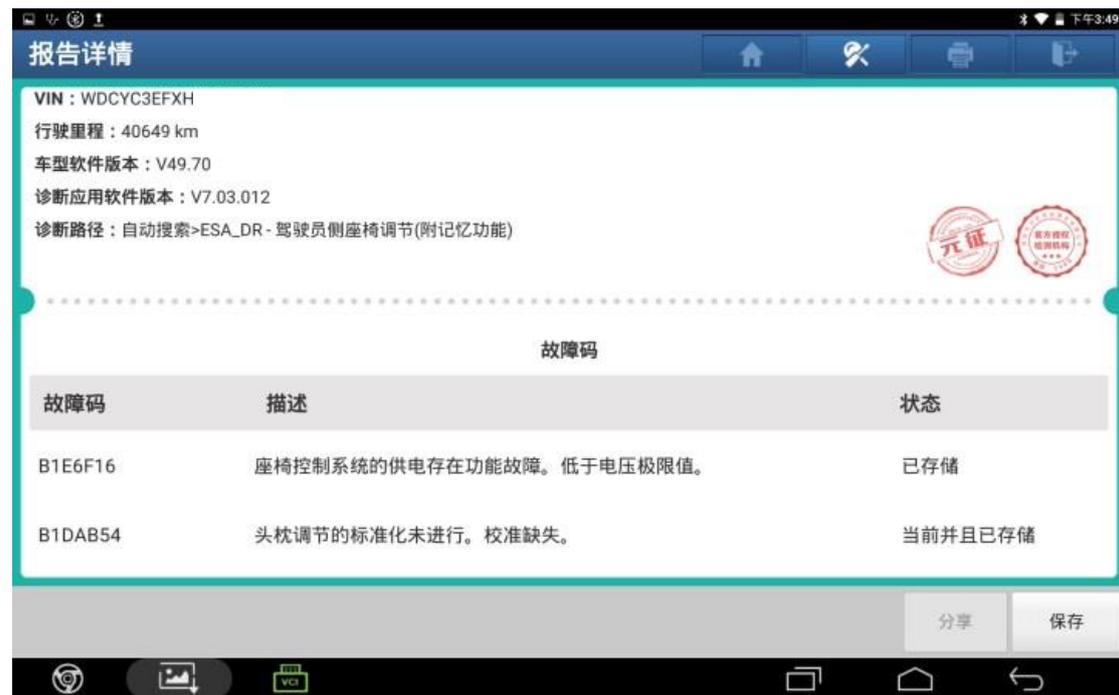
5. 返回系统菜单, 点击【特殊功能】;

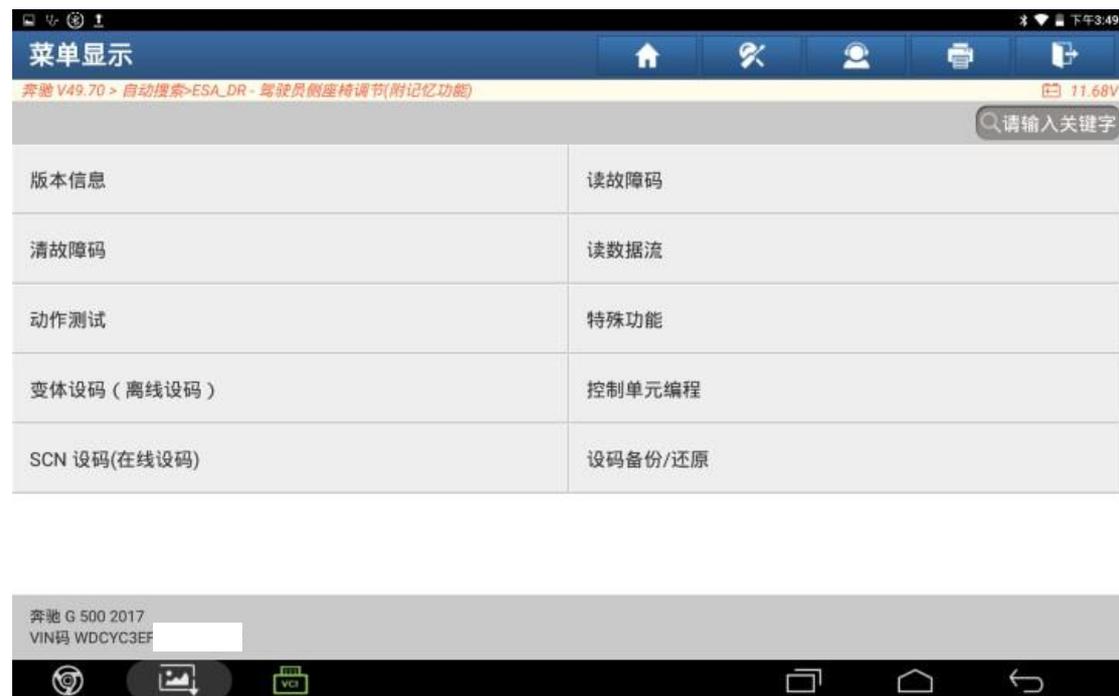
6. 点击【学习过程】:

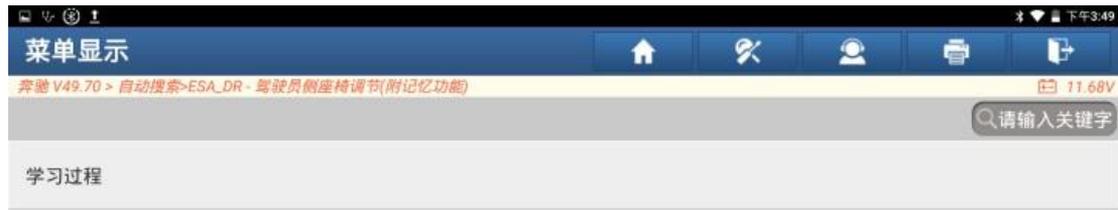
7. 点击【标准化】:

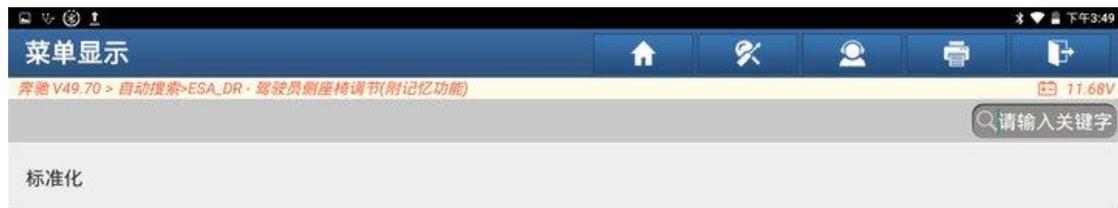
8. 点击“继续”开始座椅标准化，座椅和方向盘不能有障碍物，主驾驶座椅不可以坐人；

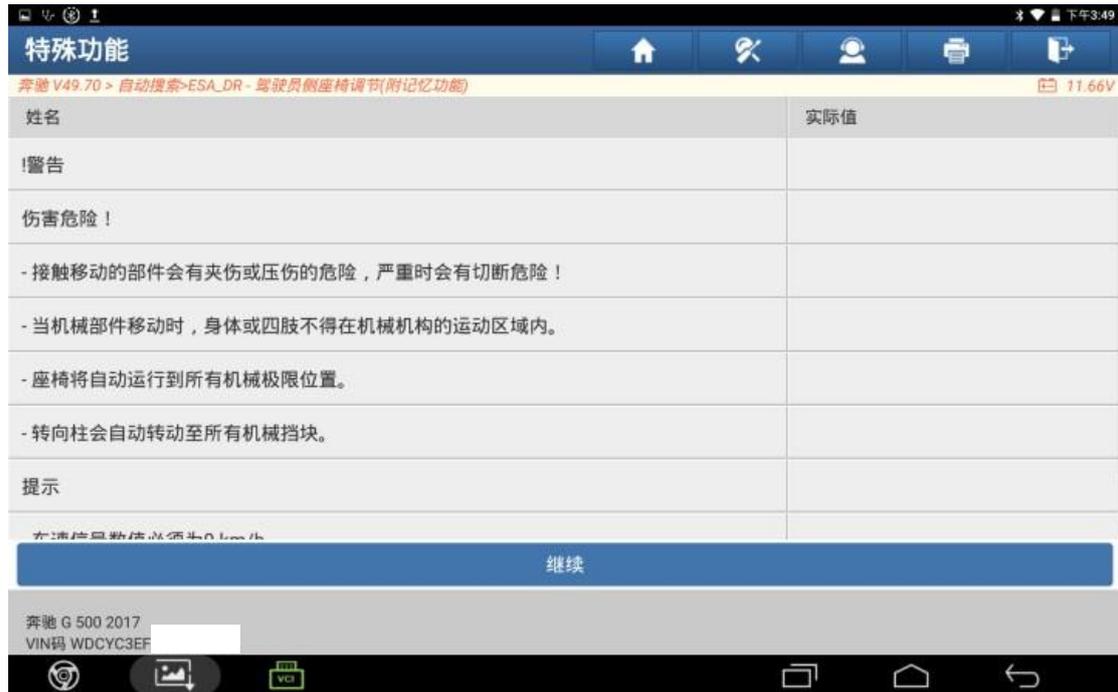
9. 标准化成功；

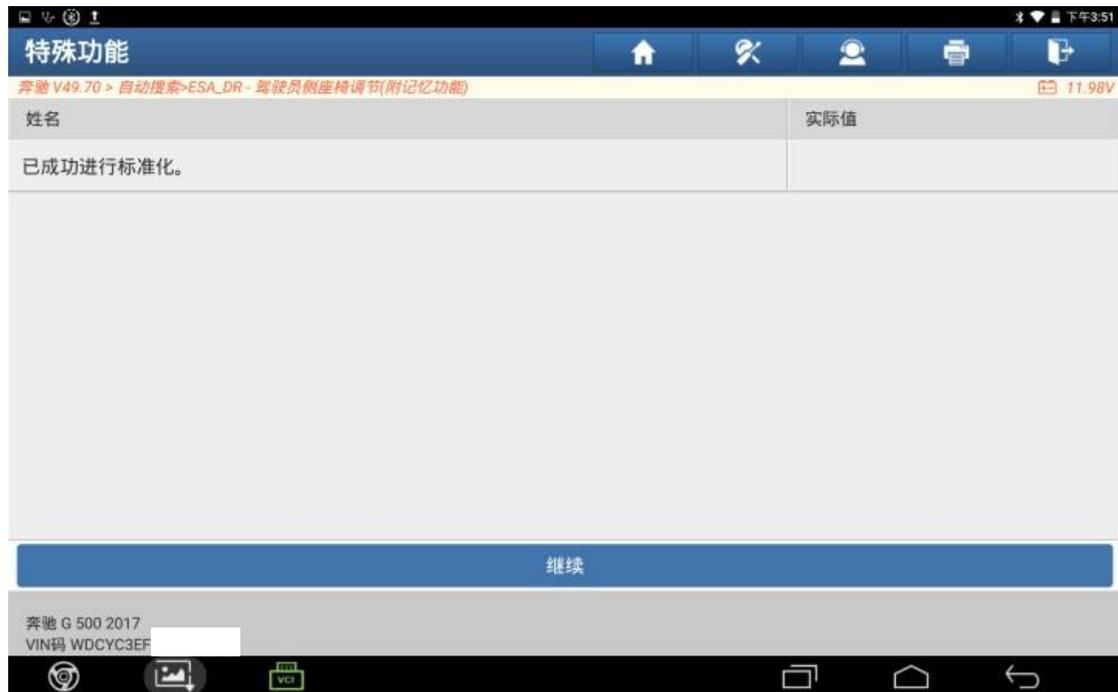
10. 返回读取故障码，系统无故障码，故障排除；
