宝马 320 FRM(脚部空间模块) 设码

功能说明： 宝马 320，脚部空间模块维修后，脚部空间模块有故障码：9CD3 FRM 软件版本和设码索引不一致。需要执行“设码”这个功能。

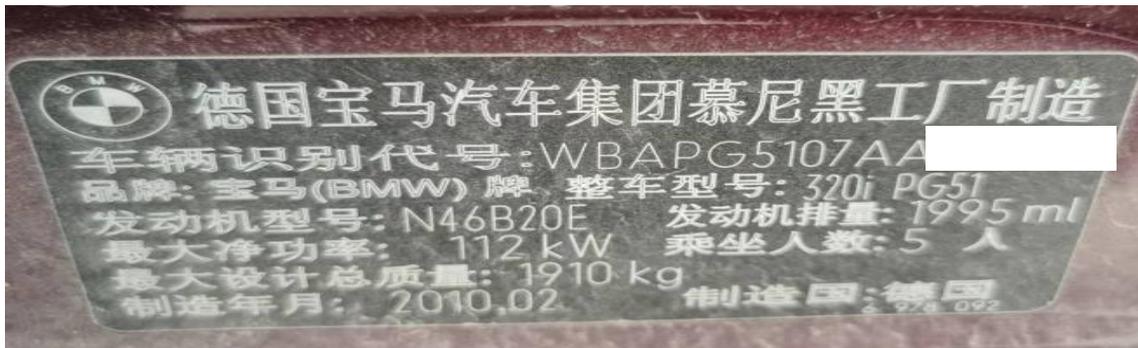
实测车型： 2010 年宝马 320，VIN 为：WBAPG5107AA59****（如下图）；

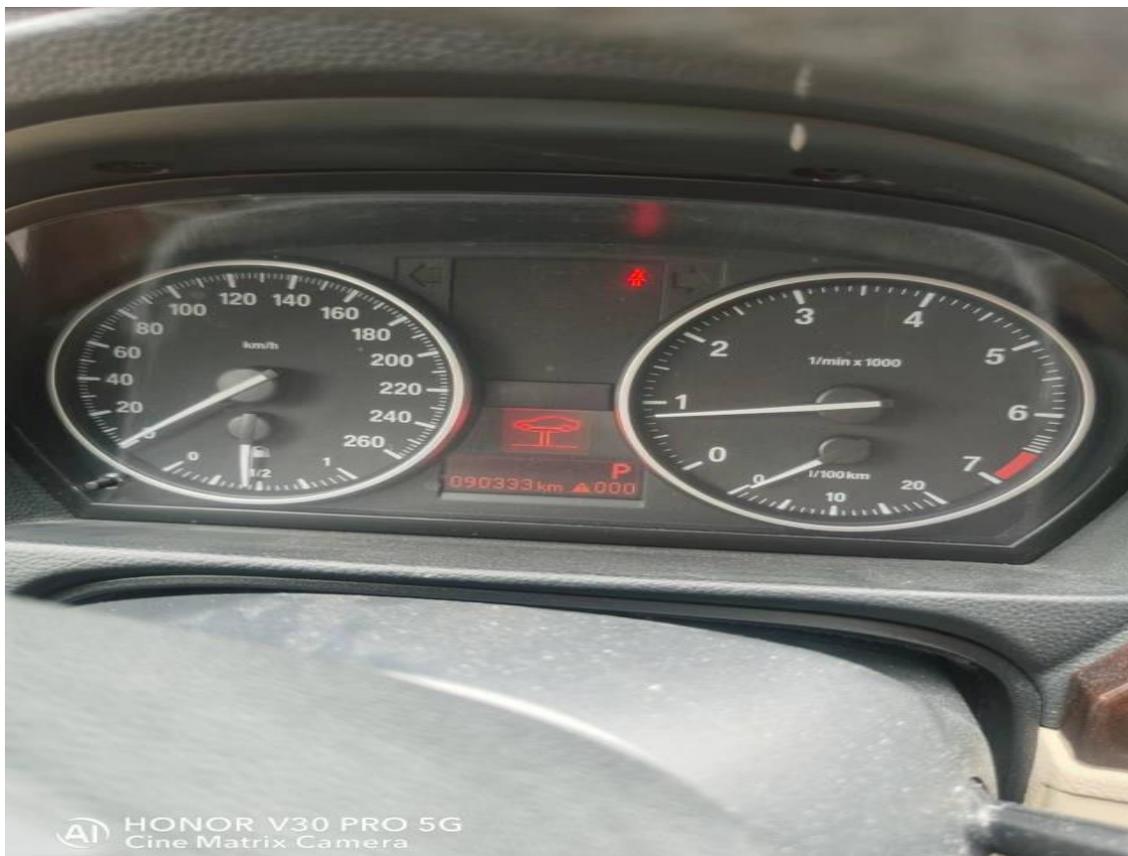
仪表故障灯亮（如下图）；

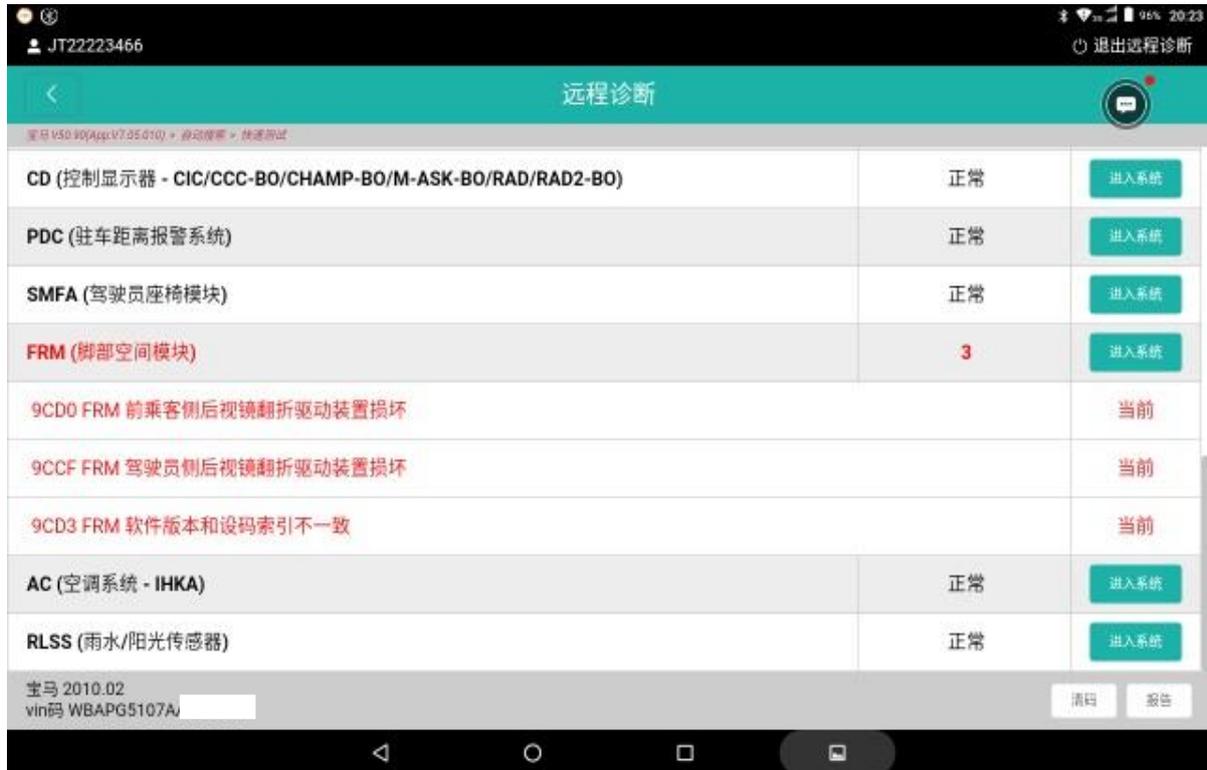
图 1

1. 脚部空间模块有故障码：9CD3 FRM 软件版本和设码索引不一致（如下图）；

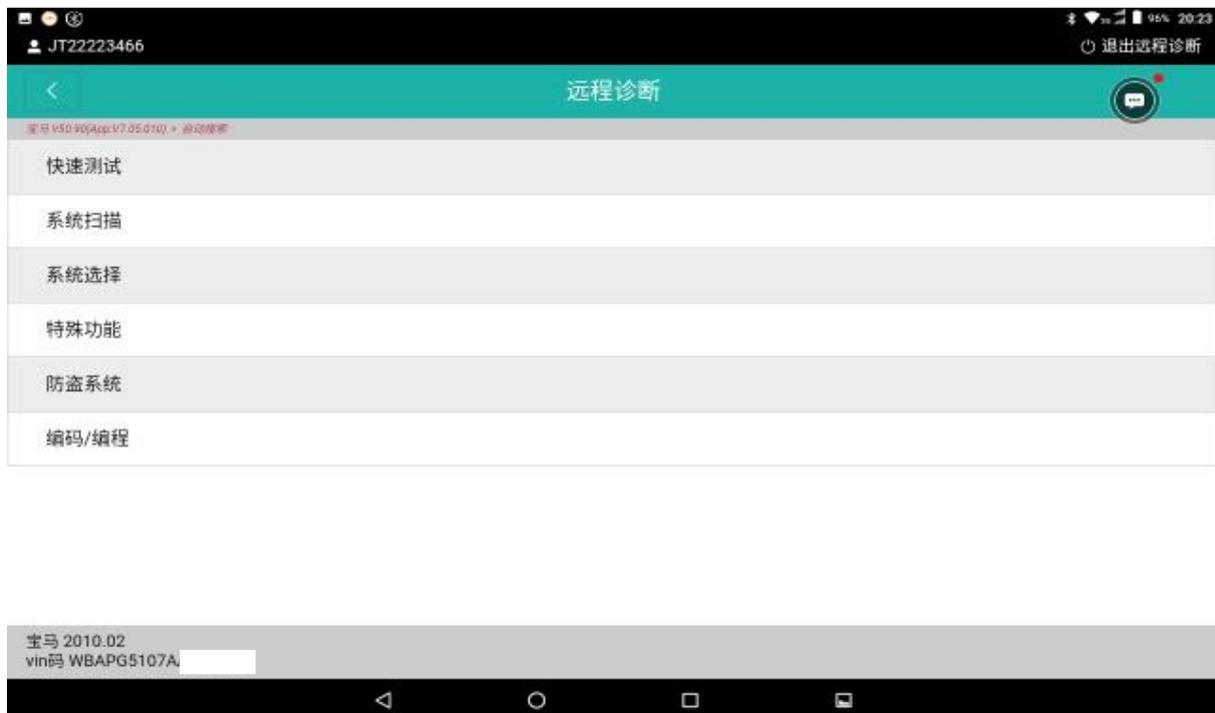
图 2

2. 选择【编码/编程】（如下图）；

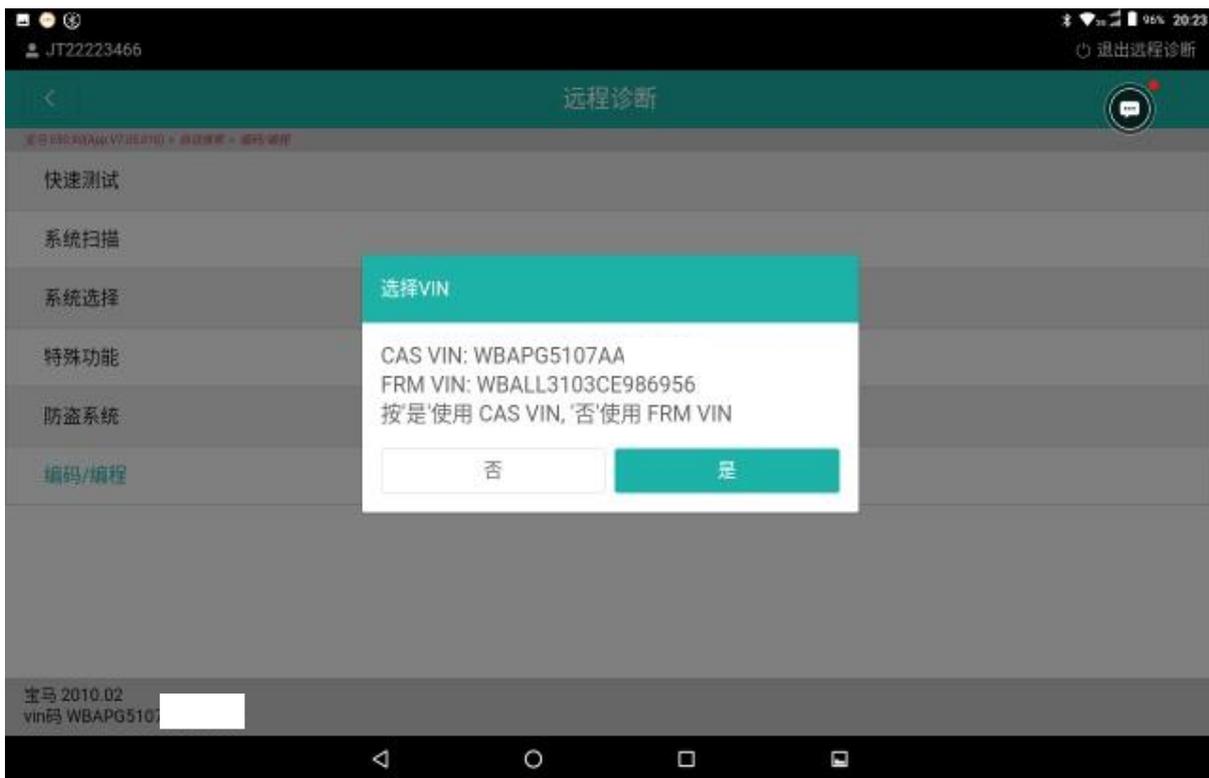
图 3

3. 选择“是”，使用 CAS VIN（如下图）；

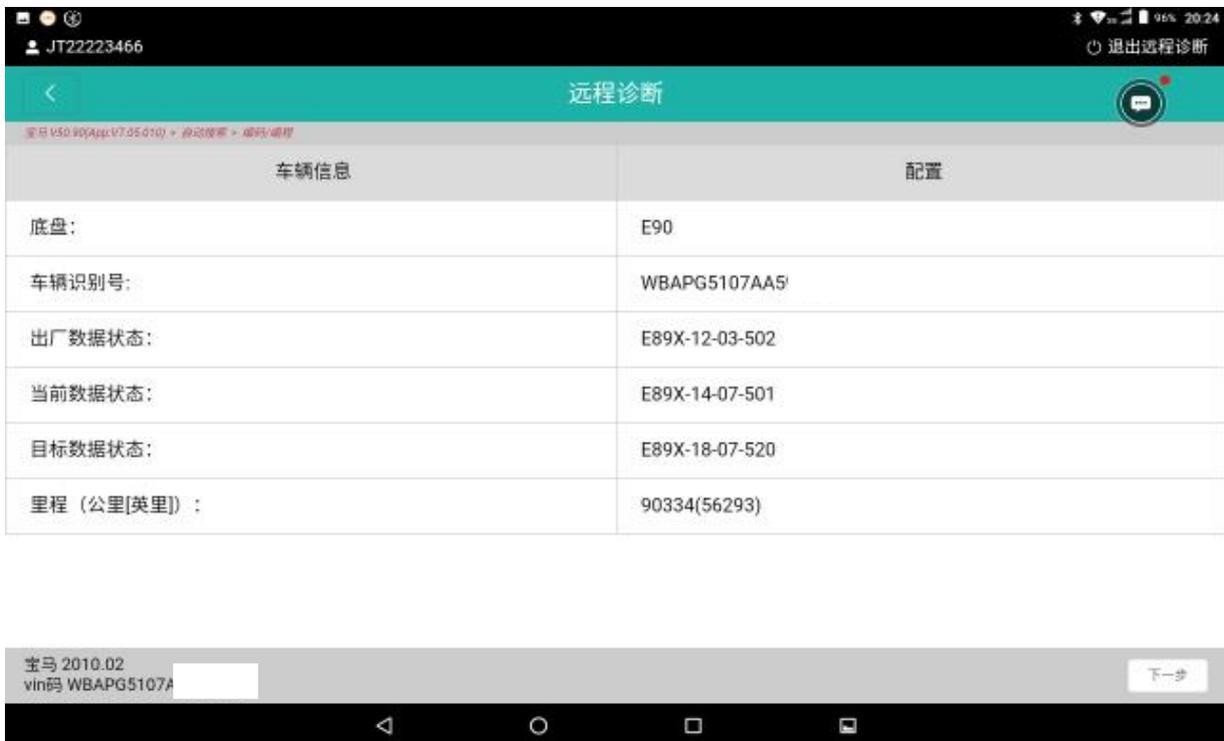
图 4

4. 确认车型信息正确，点“下一步”（如下图）；

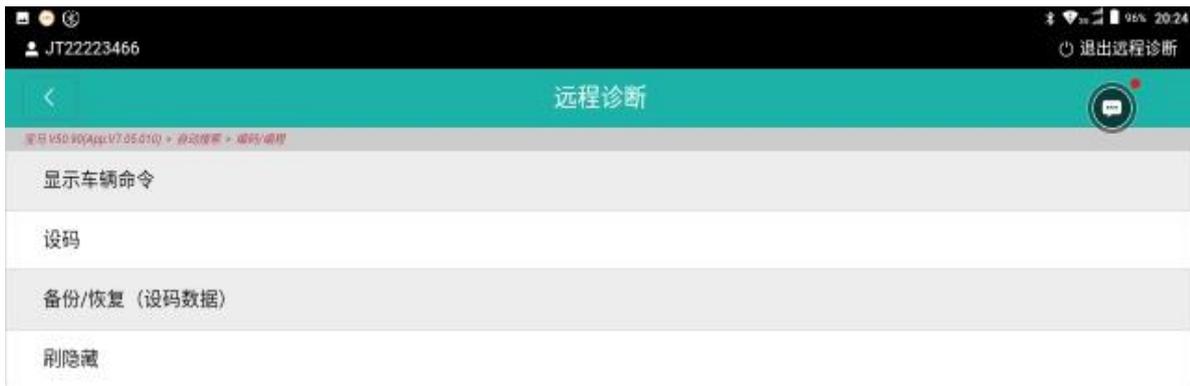
图 5

5. 选择【设码】(如下图);

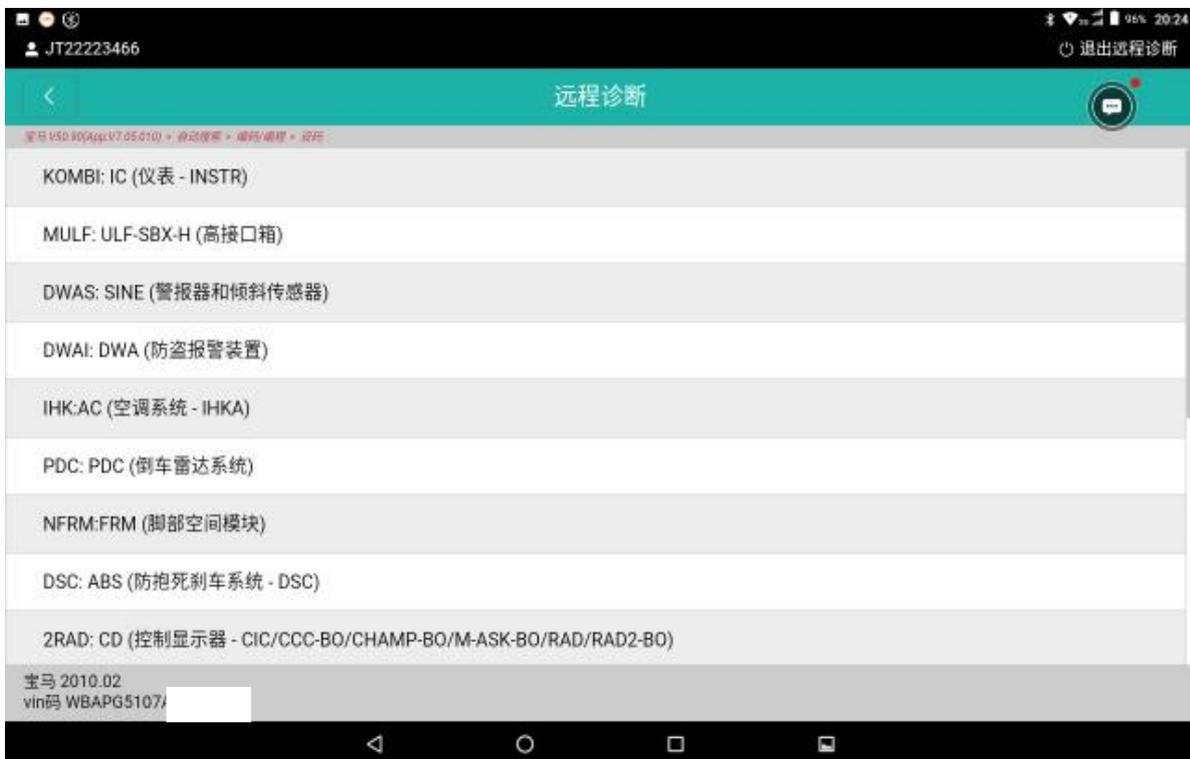
图 6

6. 选择【NFRM: FRM (脚部空间模块)】(如下图);

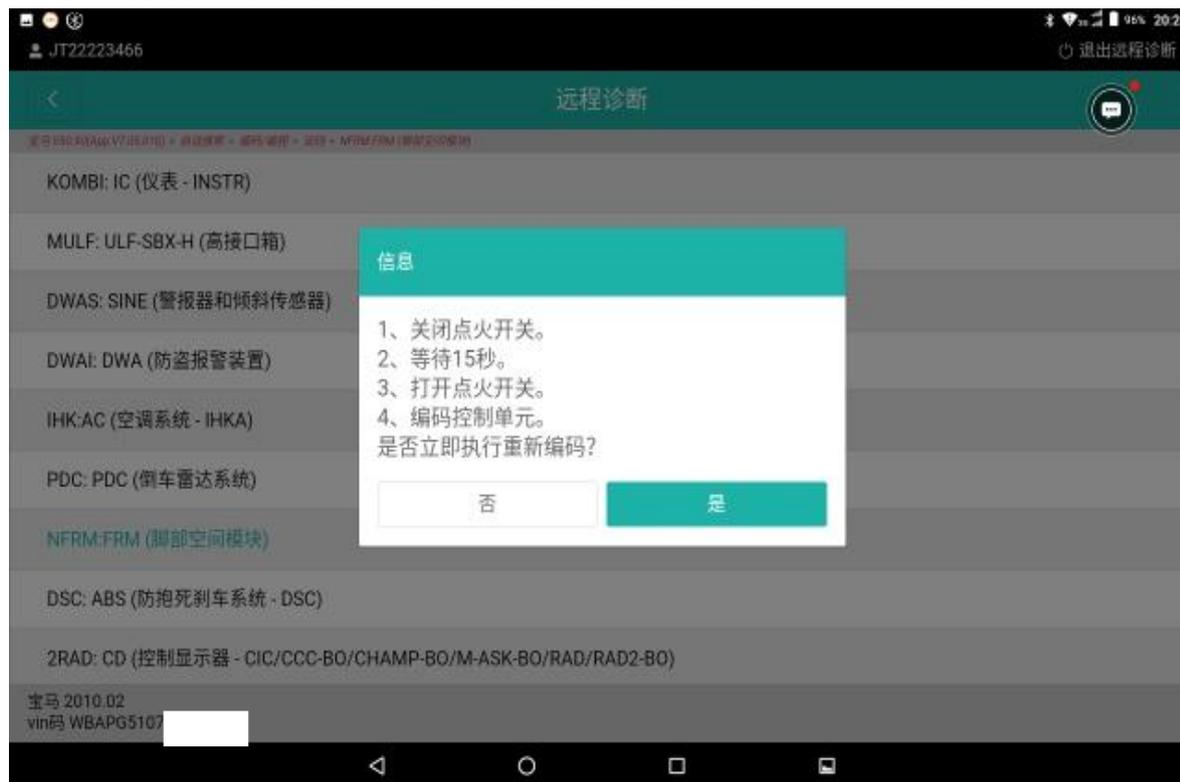
图 7

7. 按照提示关闭点火开关 15 秒，再打开点火开关，点“是”（如下图）；

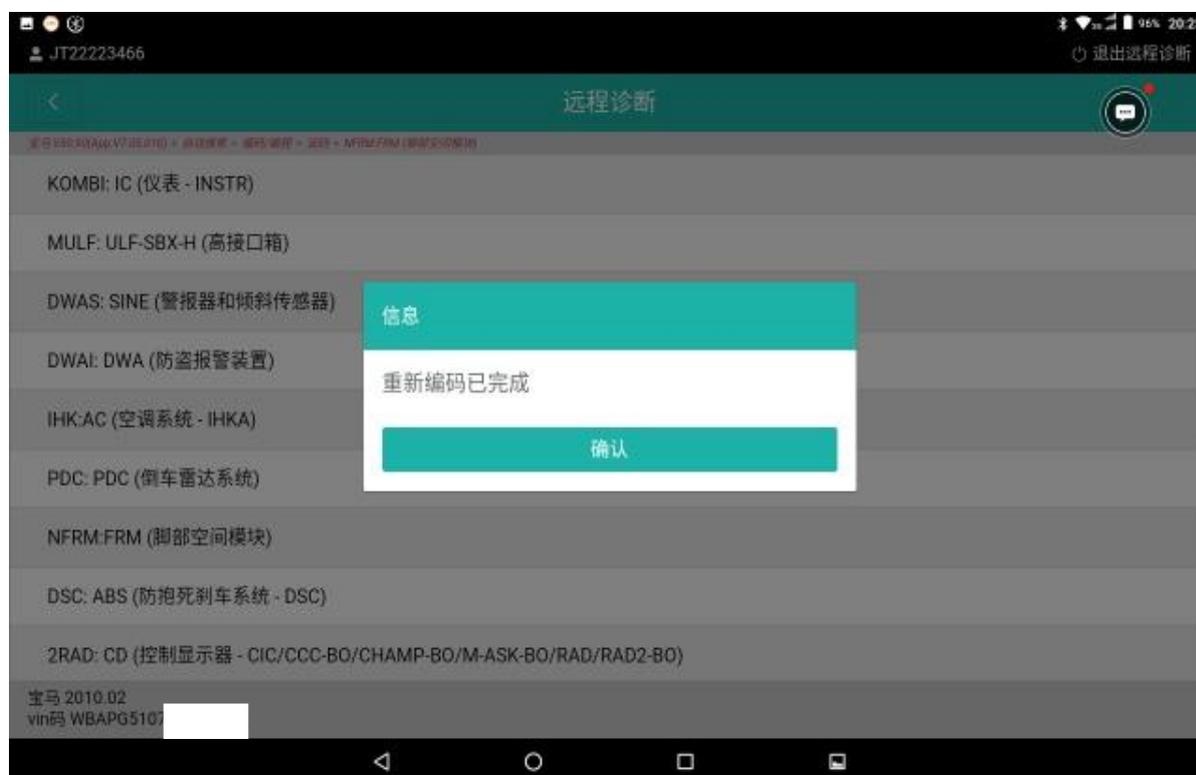
图 8

8. 重新编码已完成。点“确定”（如下图）；

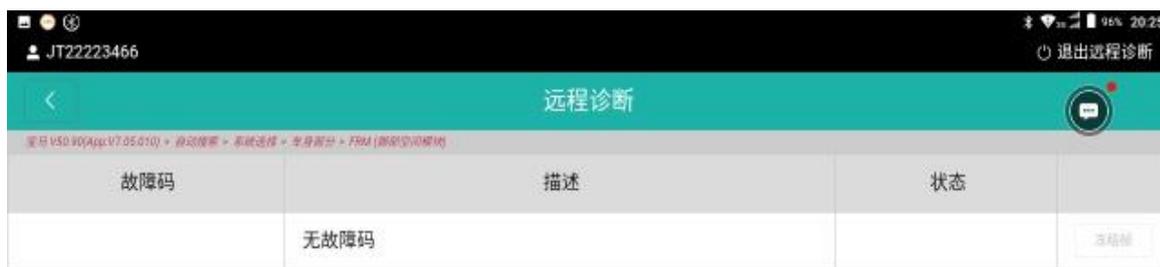
图 9

9. FRM（脚部空间模块）无故障码（如下图）；

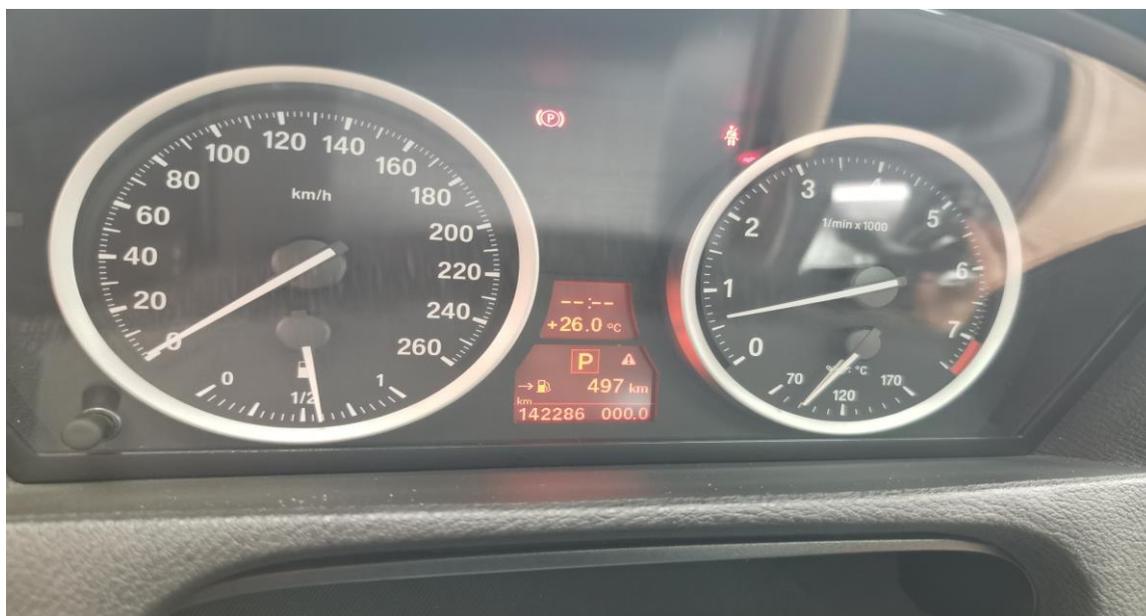
图 10

10. 仪表故障灯灭（如下图）；
