2018 款奔驰 S320 座椅校准方法

功能说明： 该车辆因维修拆卸了主驾驶座椅，安装座椅后需对座椅进行标准化

实测车型： 2018 款奔驰 S320

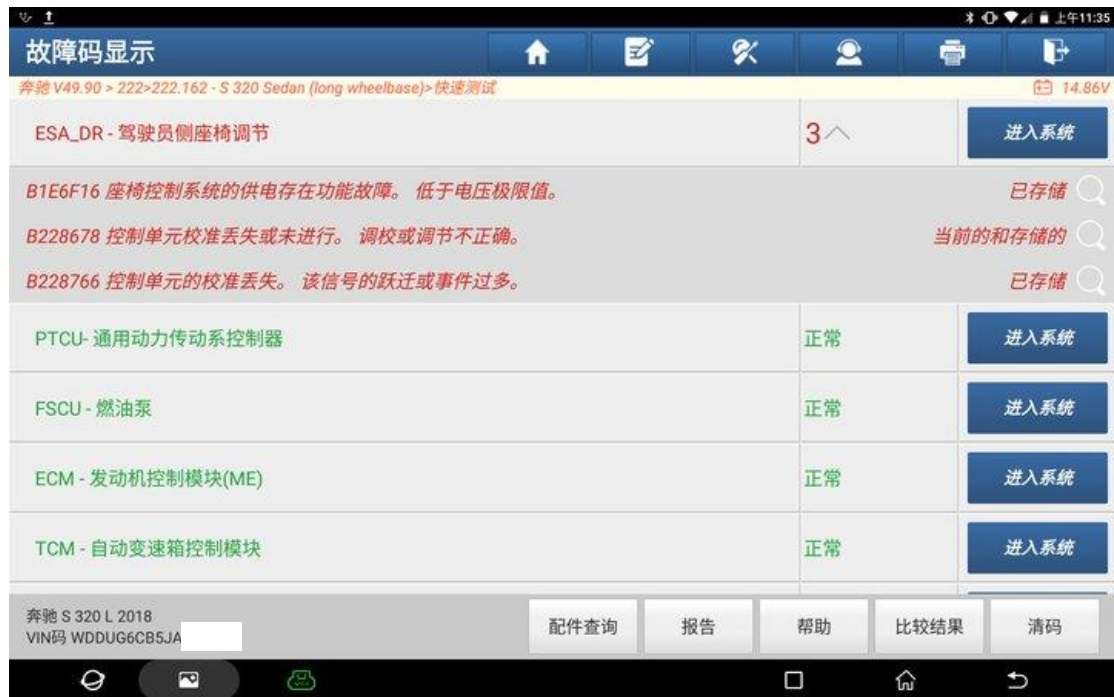
1. 用 X-431 PADV 进入奔驰诊断软件，快速测试发现驾驶员座椅调节模块有 3 个故障代码，点击【进入系统】:

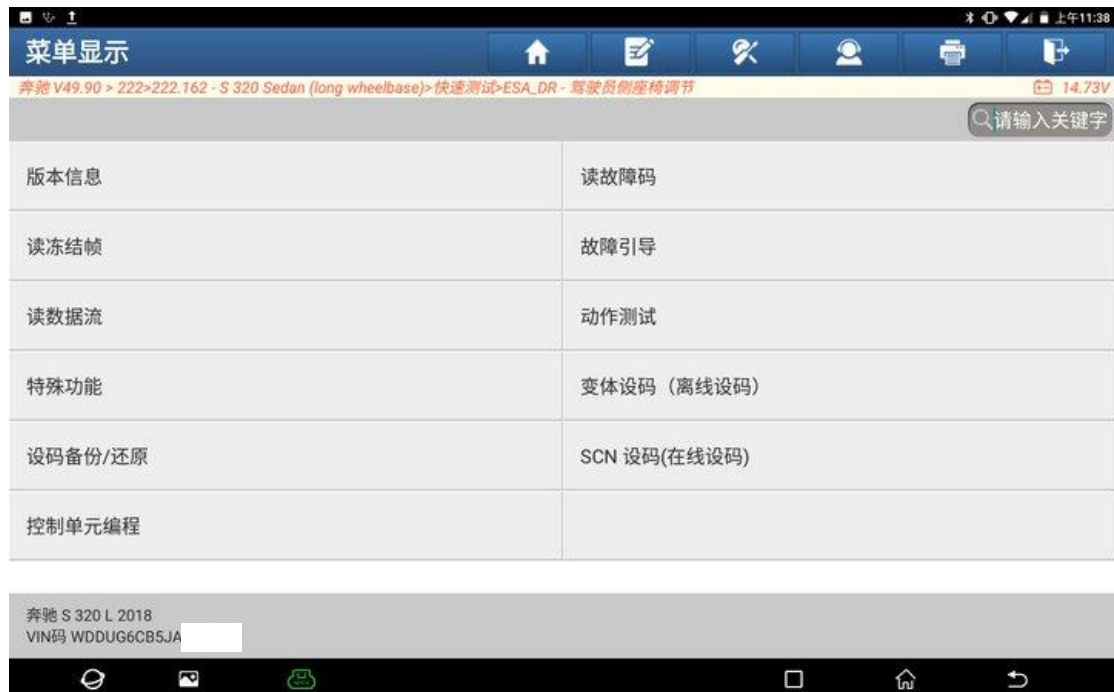
2. 点击【读故障码】:

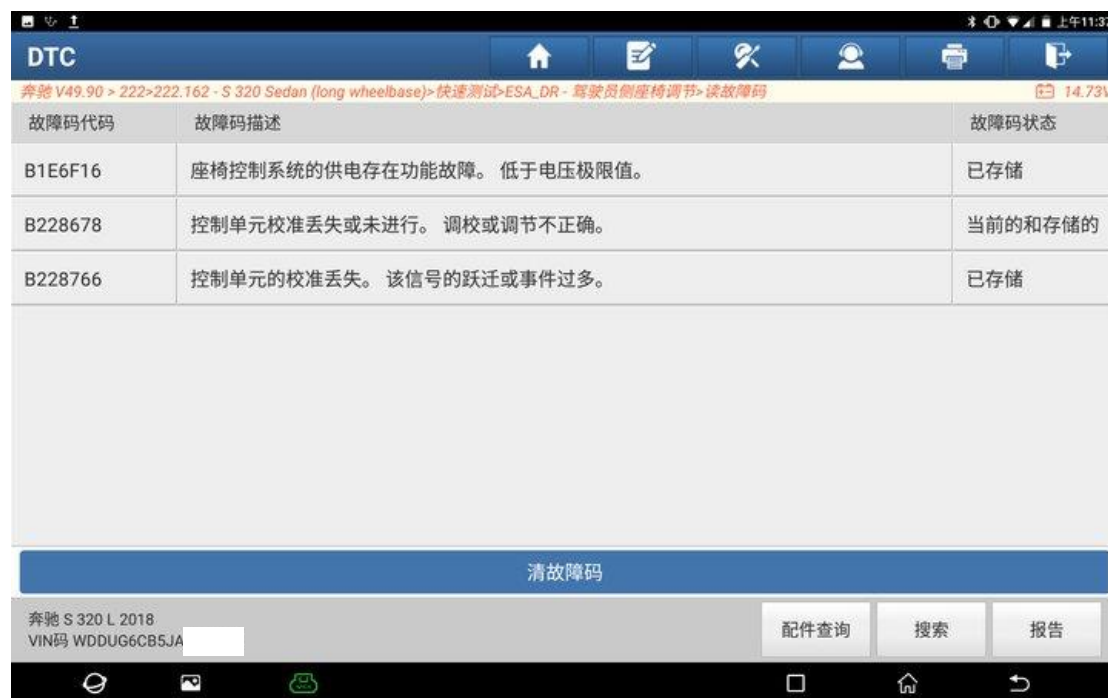
3. 驾驶员侧座椅模块读出 3 个故障代码，其中有一项【B228678 控制单元校准丢失或未进行，调校或调节不正确】故障码状态为【当前和存储的】故障码无法清除，需对座椅模块进行校准。点击右下角“报告”保存故障码信息；

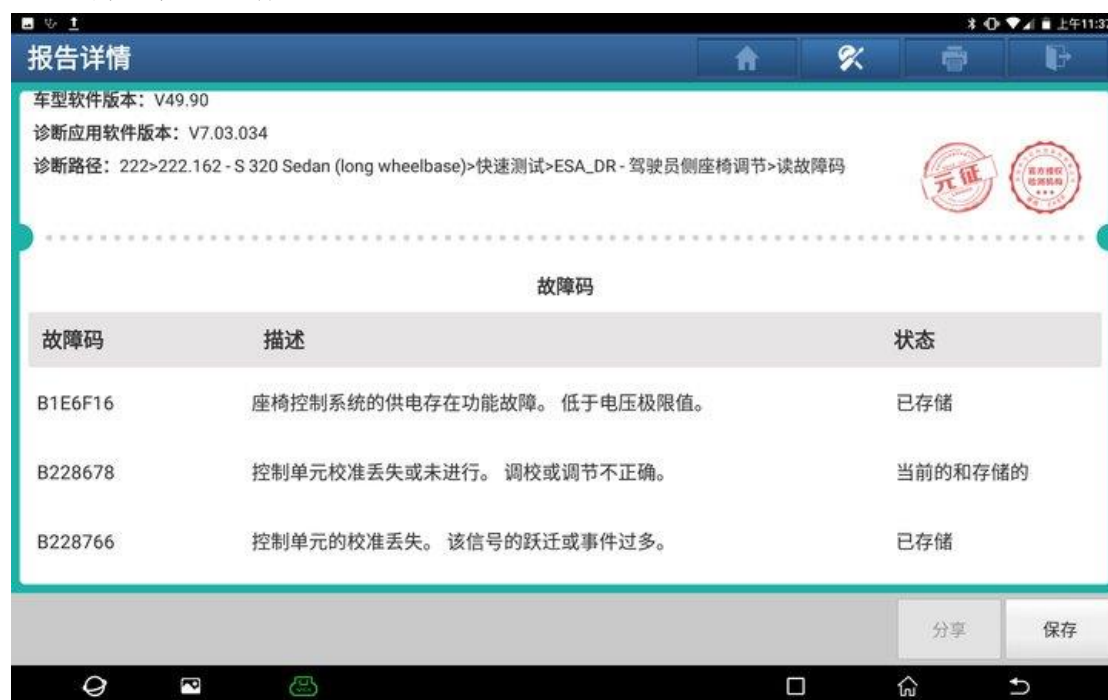
4. 故障码信息保存成功；

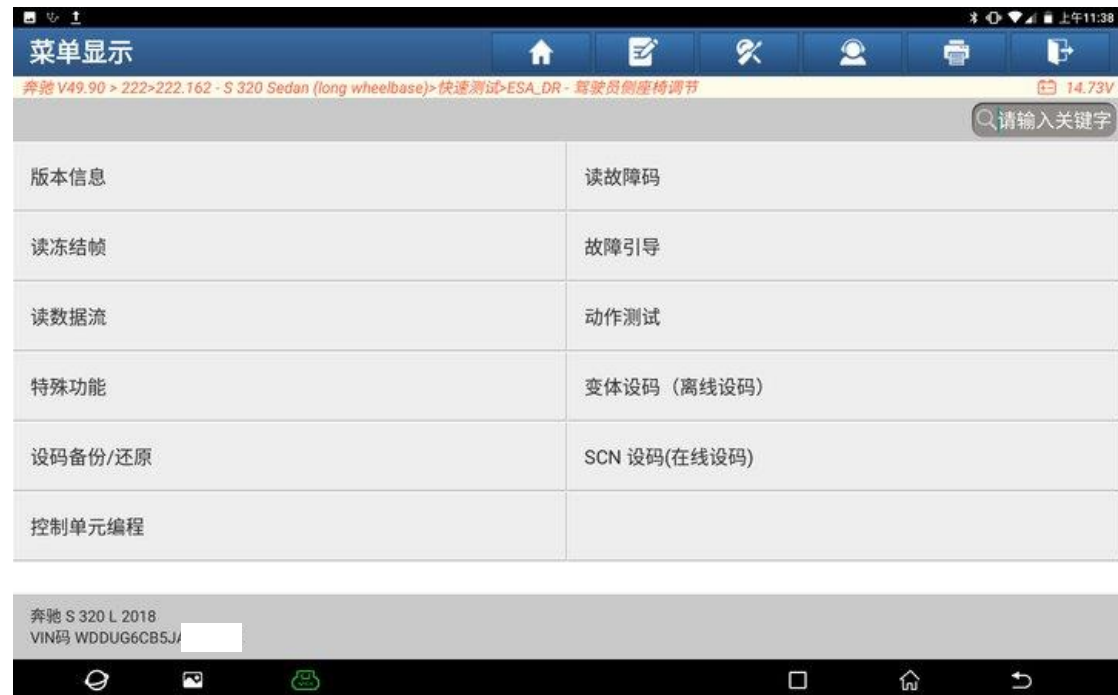
5. 返回模块菜单，点击【特殊功能】；

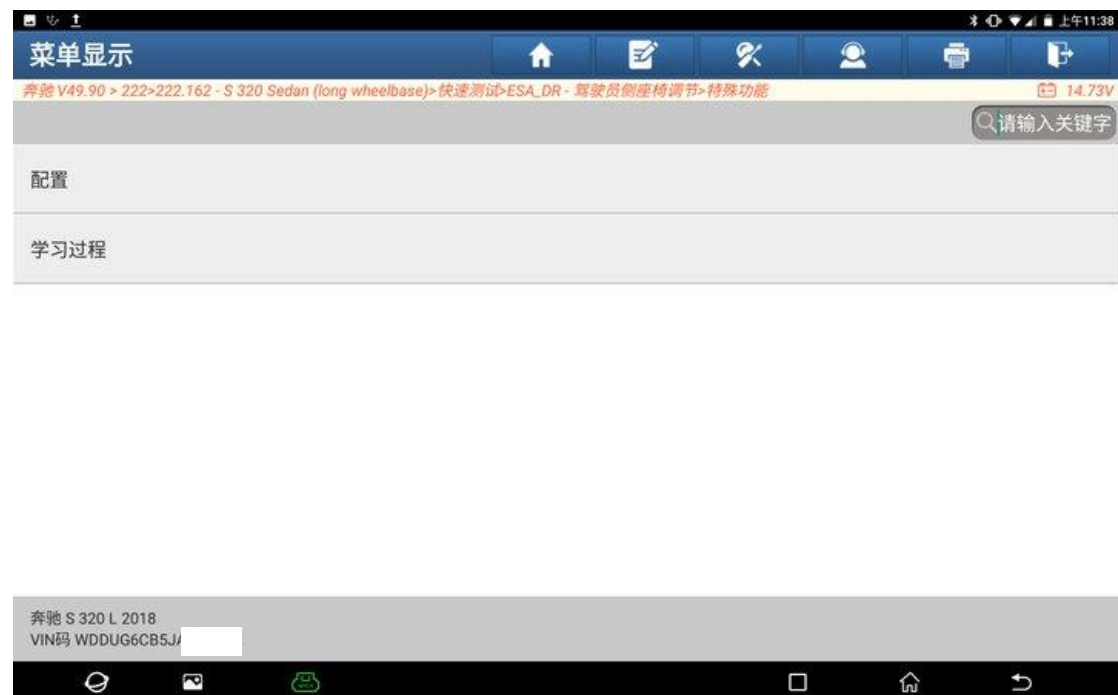
6. 点击【学习过程】；

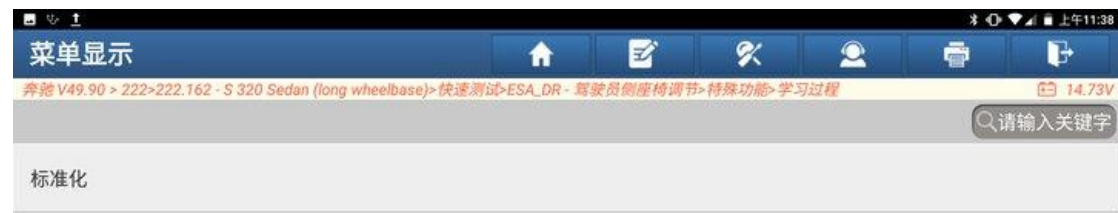
7. 点击【标准化】:

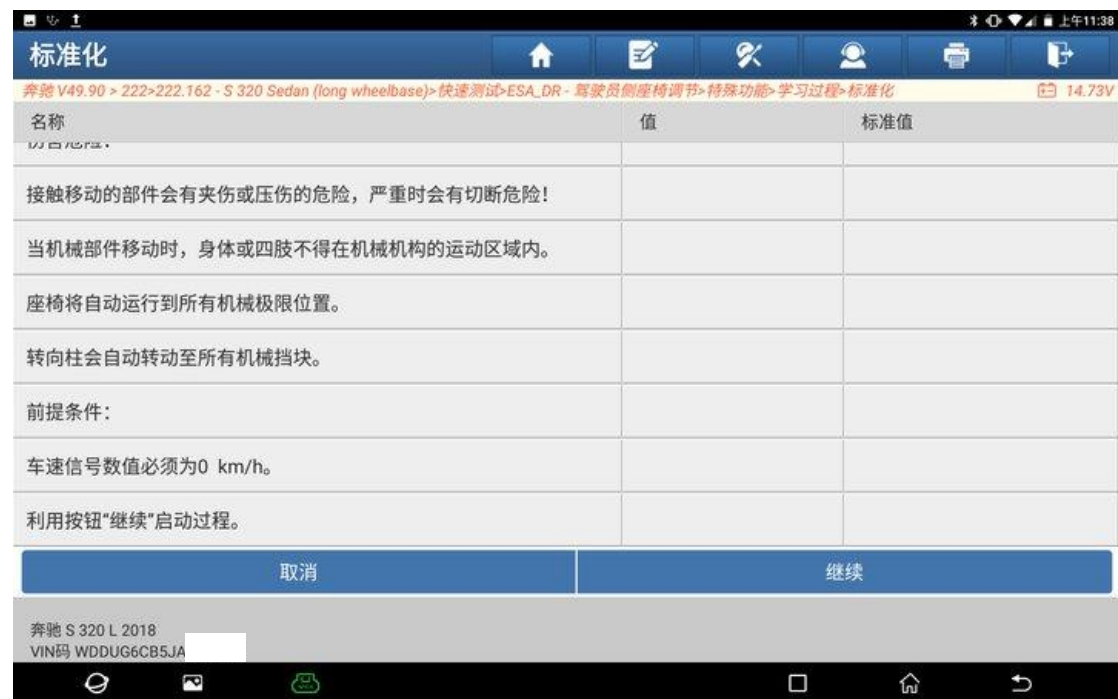
8. 点击“继续”:

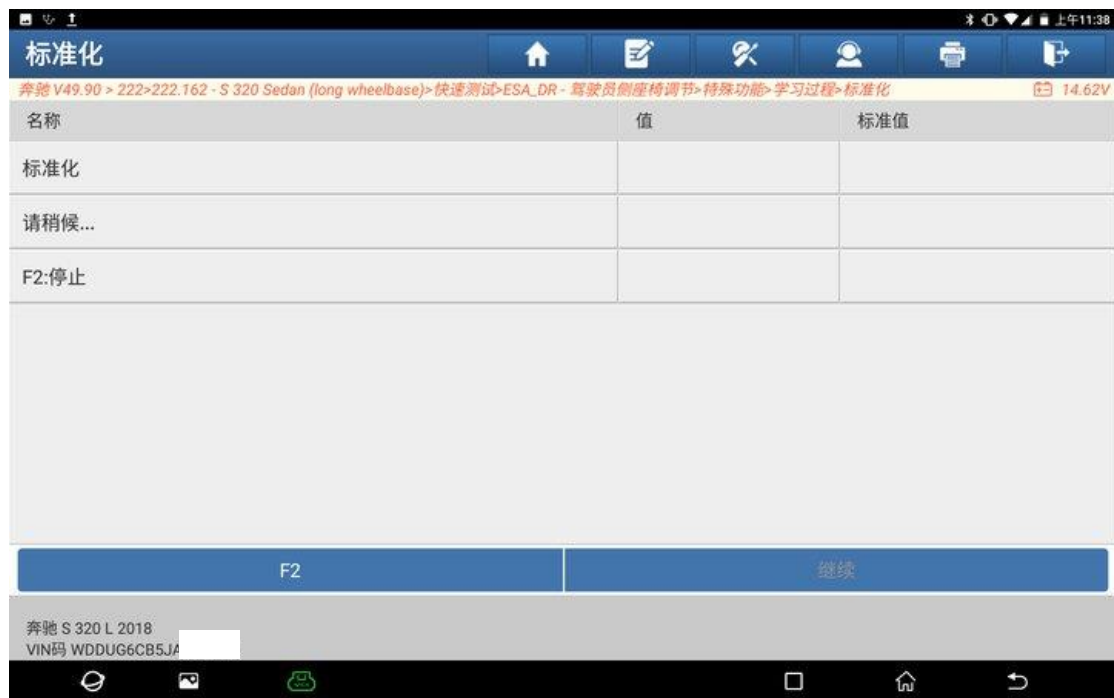
9. 标准化中…….

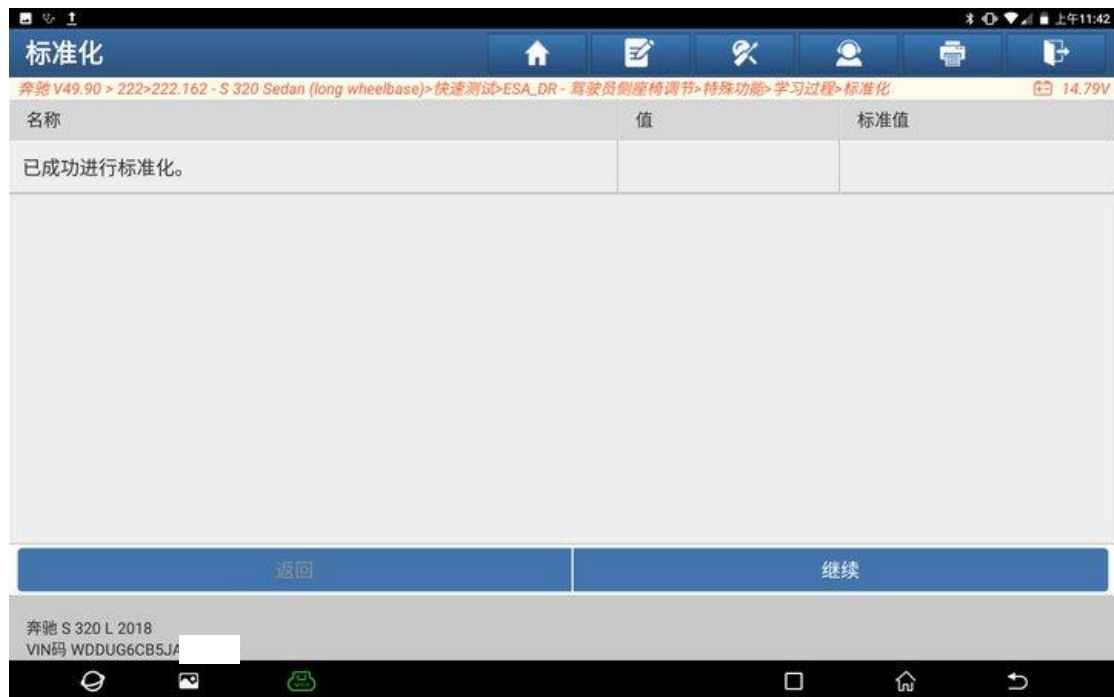
10. 标准化完成，点击“继续”；

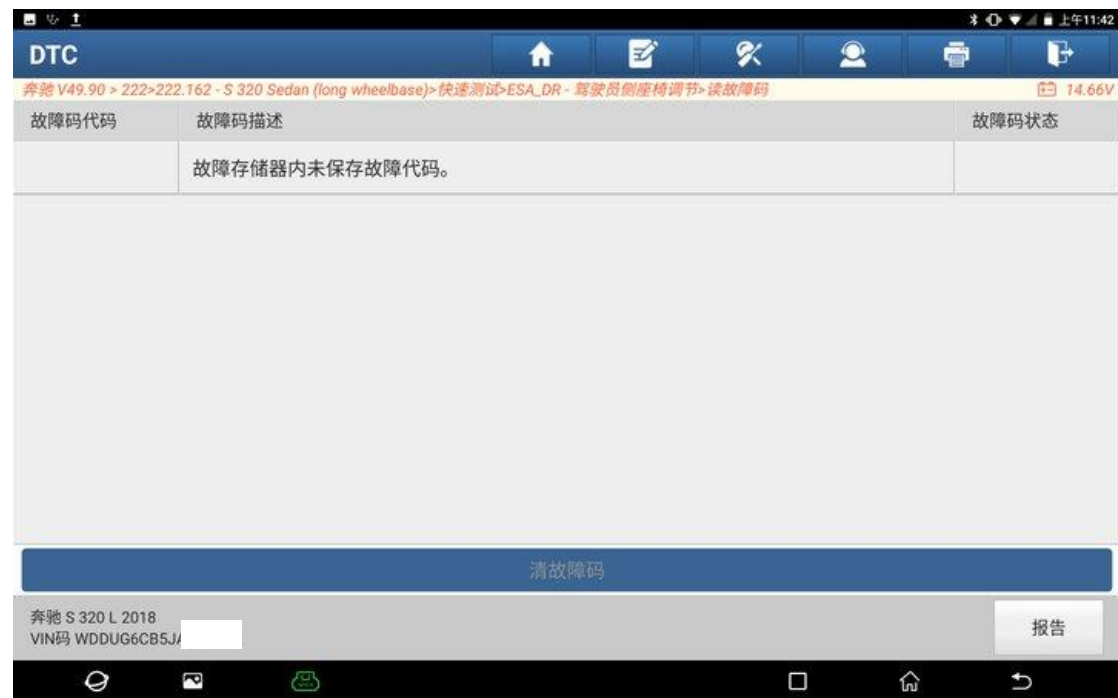
11. 再次读取故障码，故障码已消失，故障排除。
