传祺 GM8 MRR（微波雷达模块）标定

功能说明： 传祺 GM8，MRR（微波雷达模块）有故障码：C2F9A78 校准未完成。
需要执行“MRR（微波雷达模块）标定”这个特殊功能

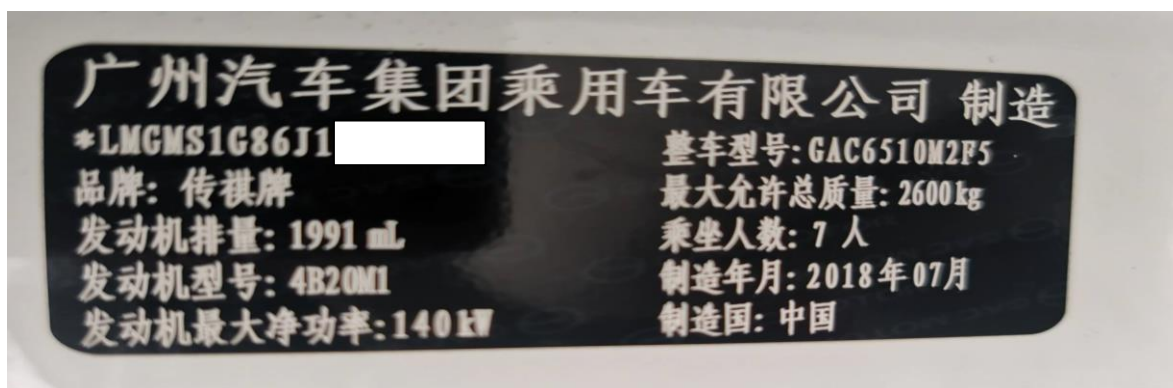
实测车型： 2018 年传祺 GM8，VIN 为：LMGMS1G86J101*****（如下图）；

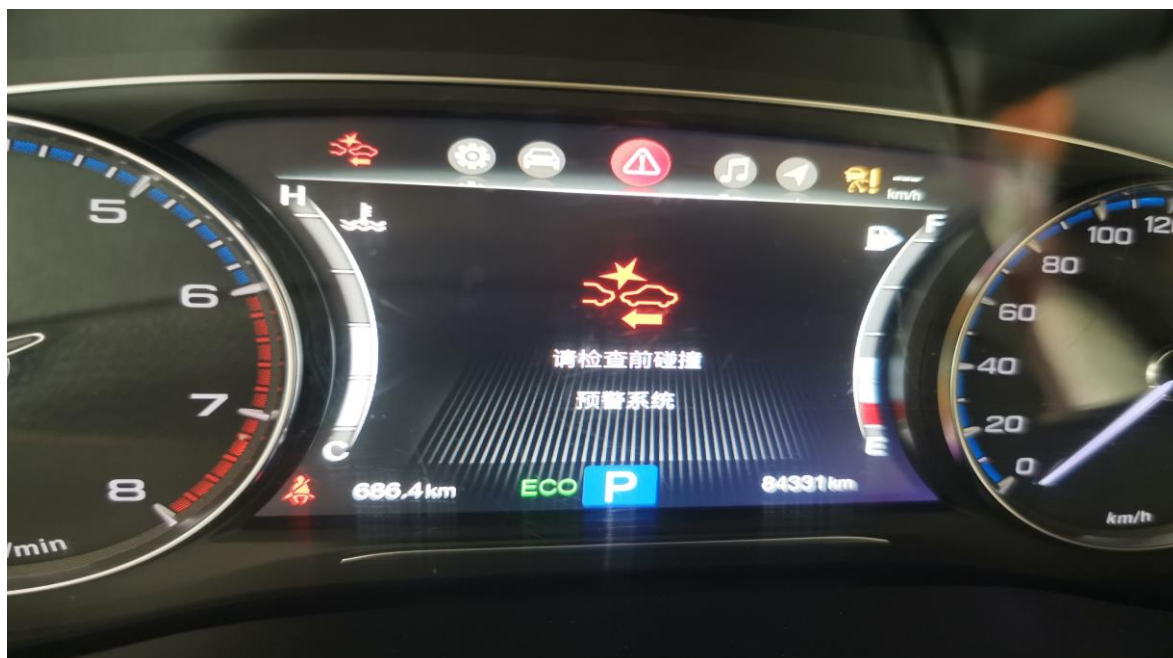
仪表提示“请检查前碰撞预警系统”（如下图）；

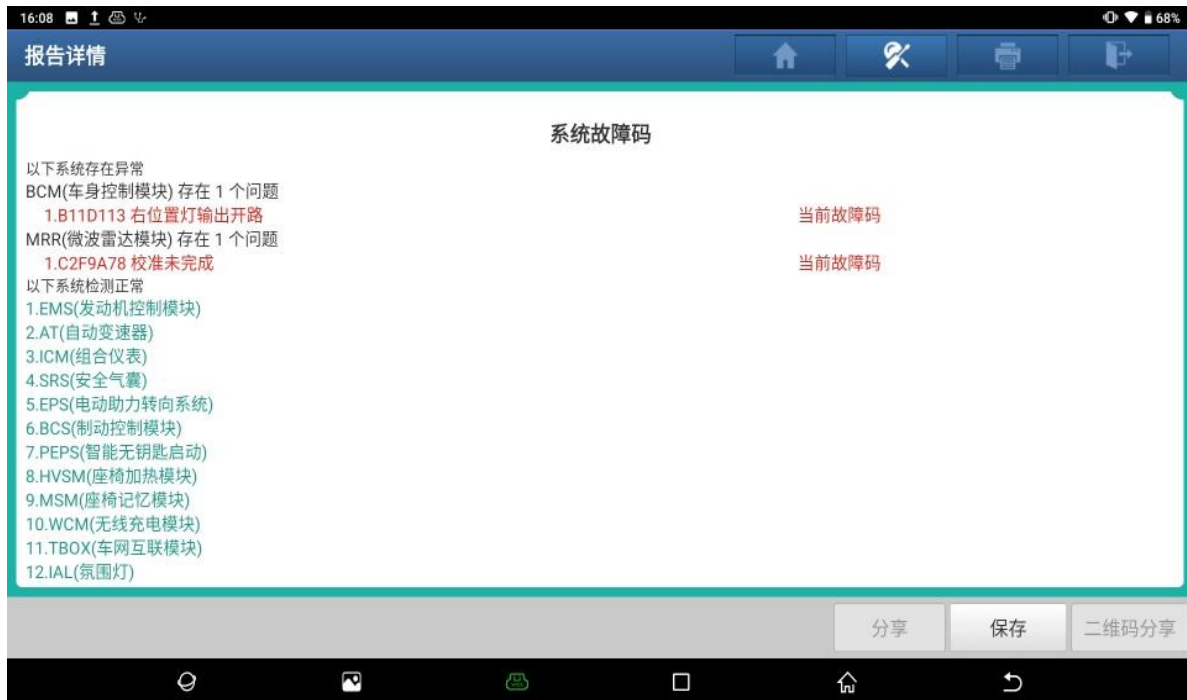
图 1

1. 保存故障报告，MRR（微波雷达模块）有故障码：C2F9A78 校准未完成（如下图）；

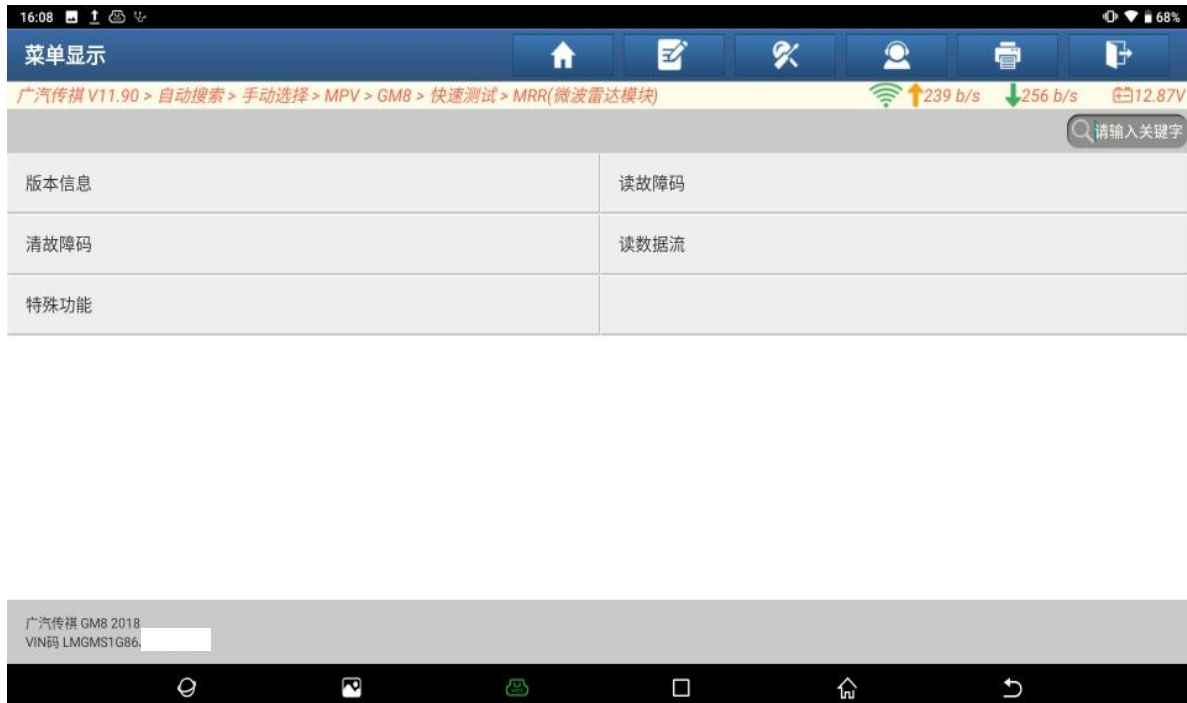
图 2

2. 进 MRR（微波雷达模块），选择【特殊功能】（如下图）；

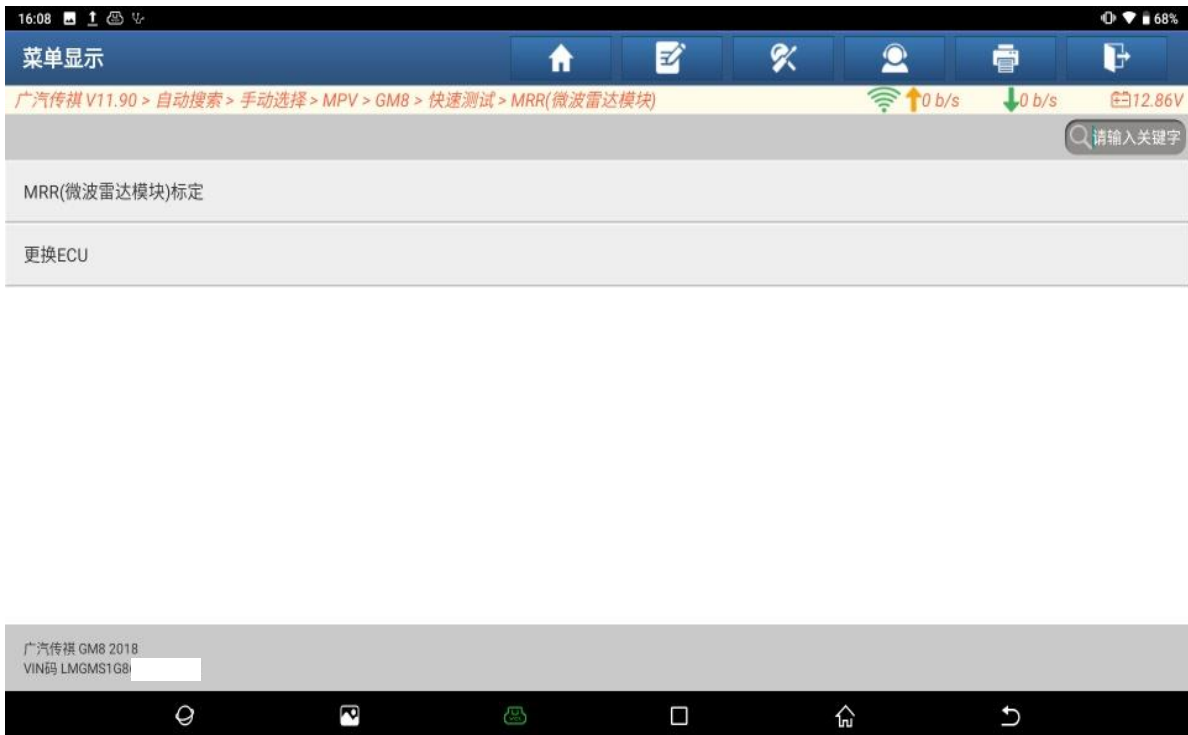
图 3

3. 选择【MRR（微波雷达模块）标定】（如下图）；

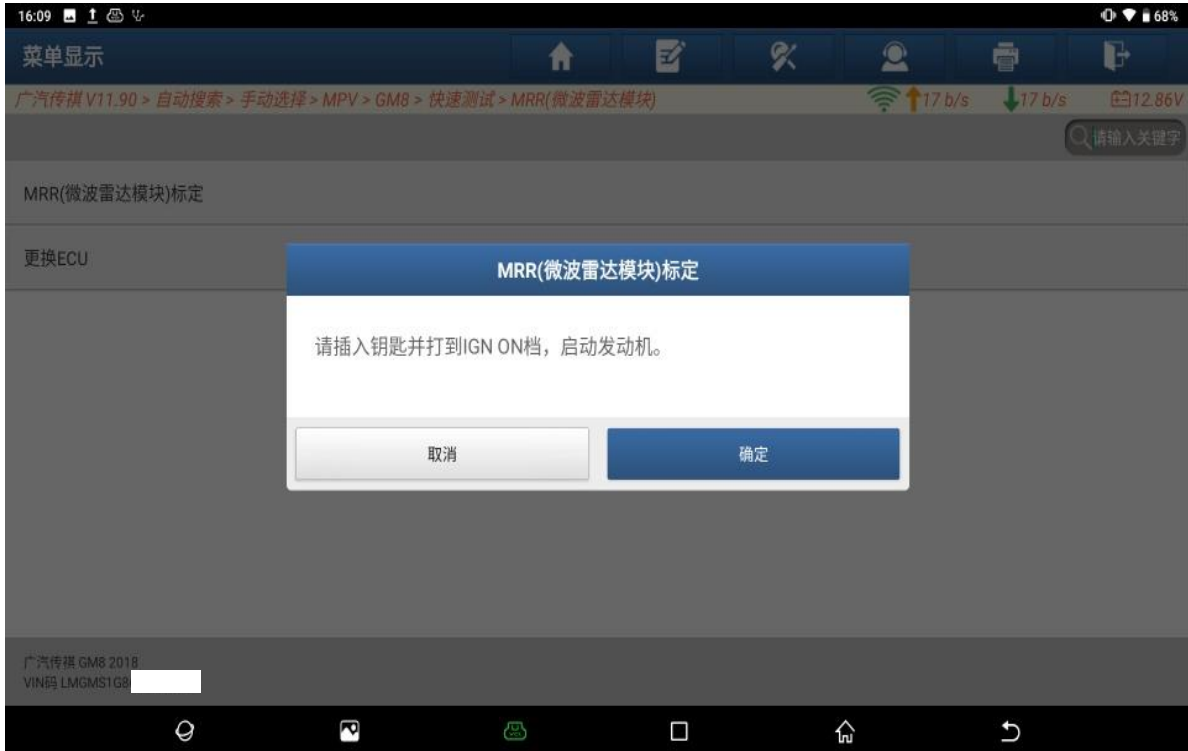
图 4

4. 启动发动机，点“确定”（如下图）；

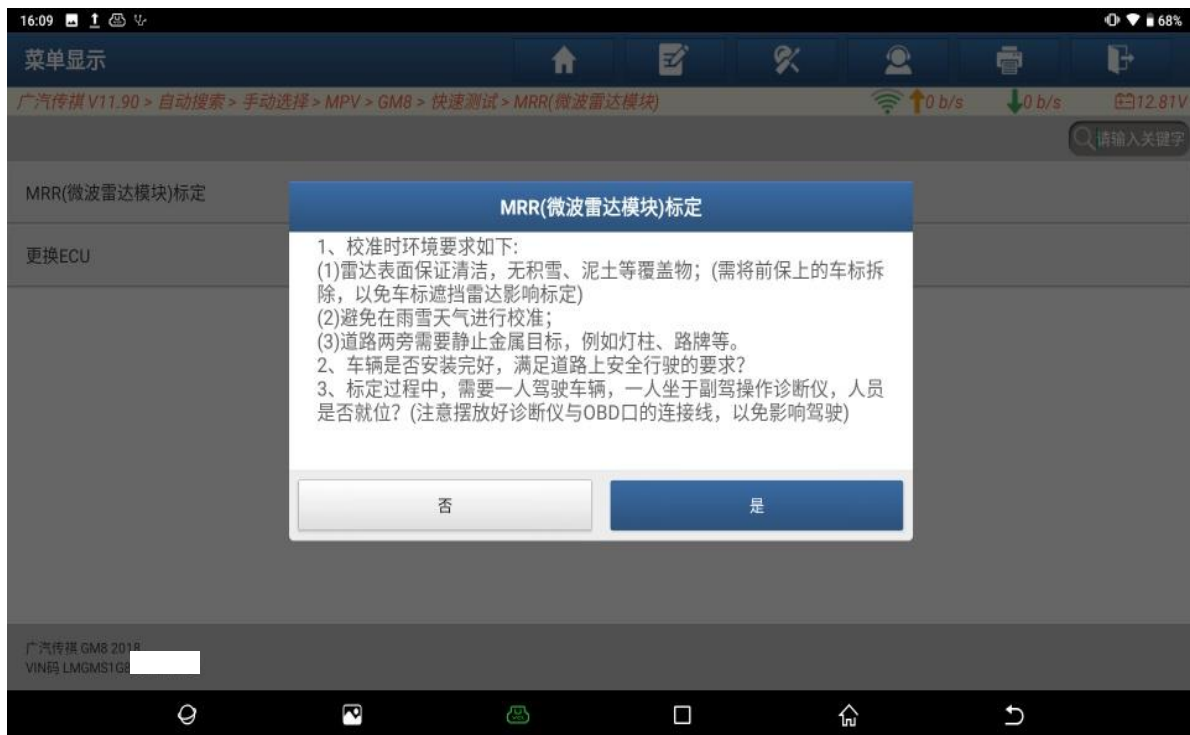
图 5

5. 确认校准环境满足，选择“是”（如下图）；

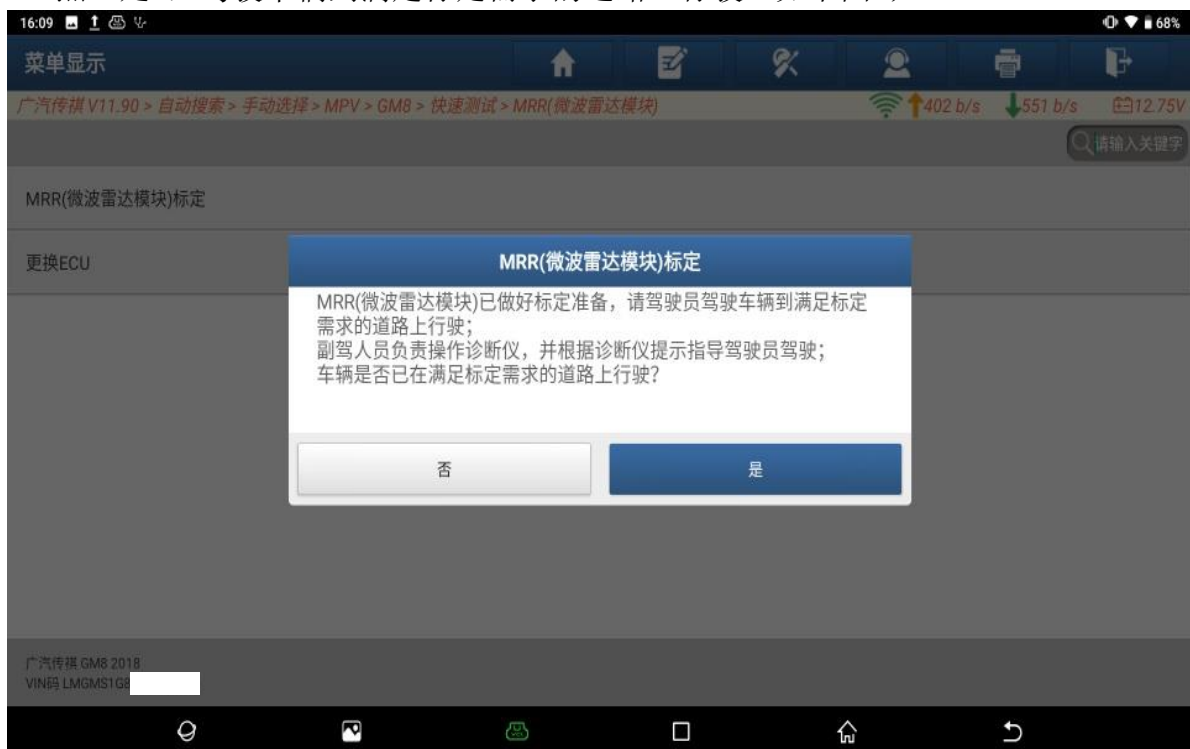
图 6

6. 点“是”，驾驶车辆到满足标定需求的道路上行驶（如下图）；

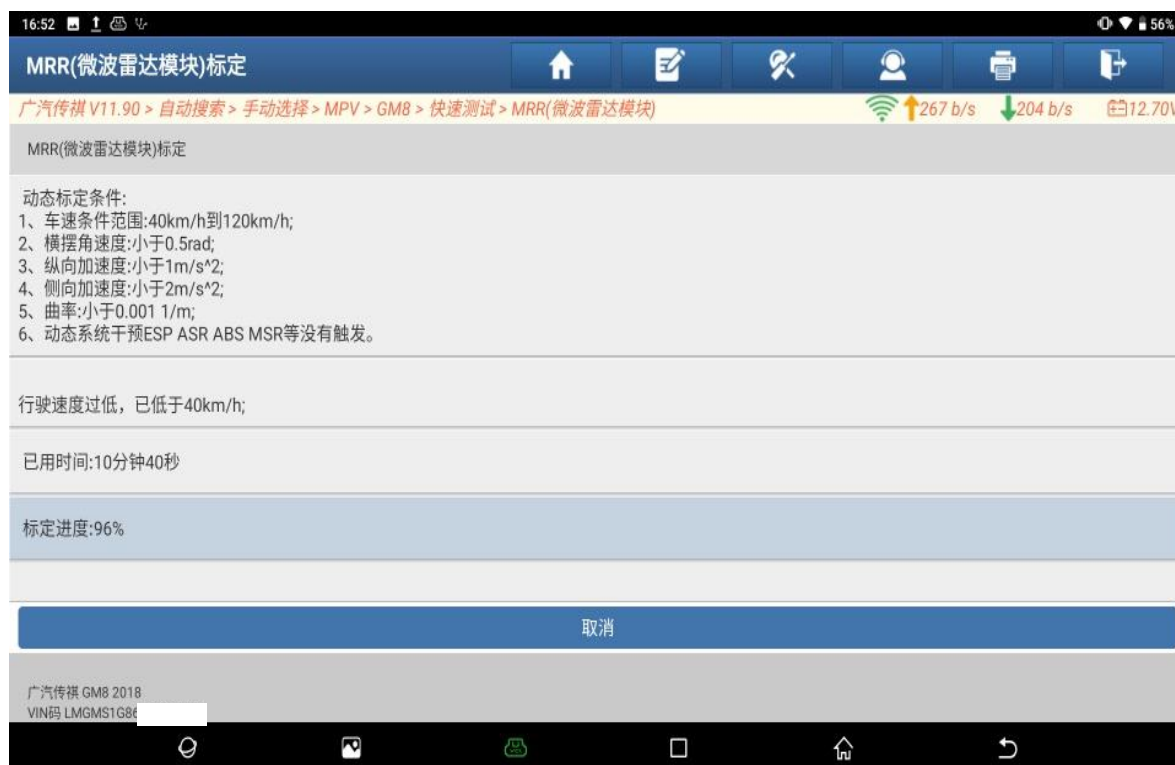
图 7

7. 正在标定中（如下图）：

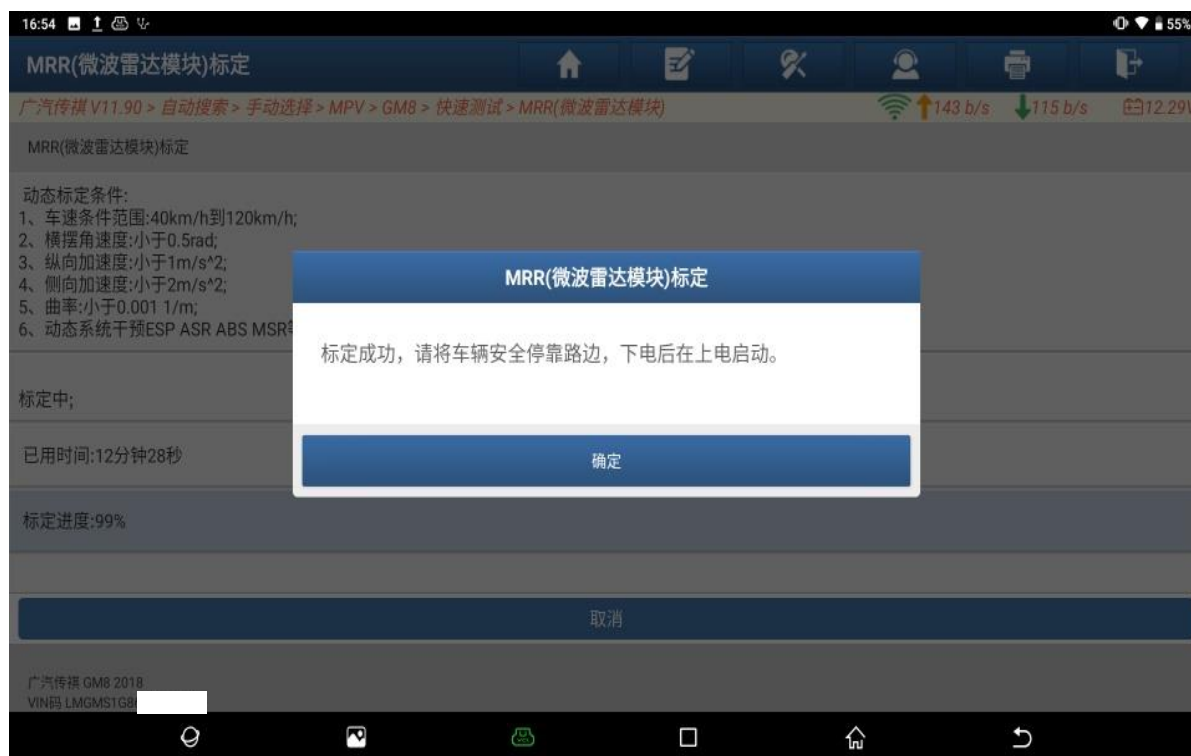
图 8

8. 标定成功，将车辆停在安全区域，熄火后再打开点火开关。点“确定”（如下图）；

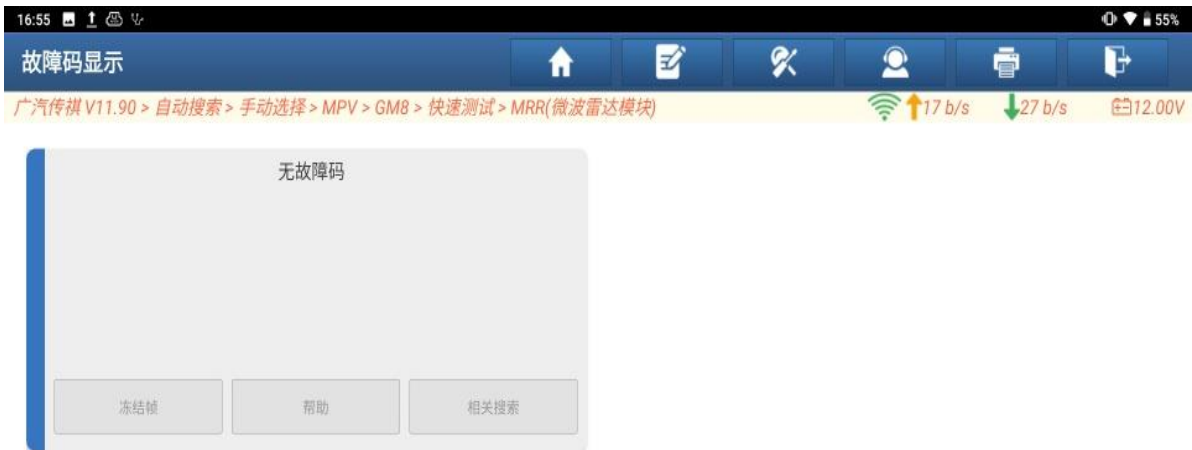
图 9

9. MRR（微波雷达模块）无故障码（如下图）；

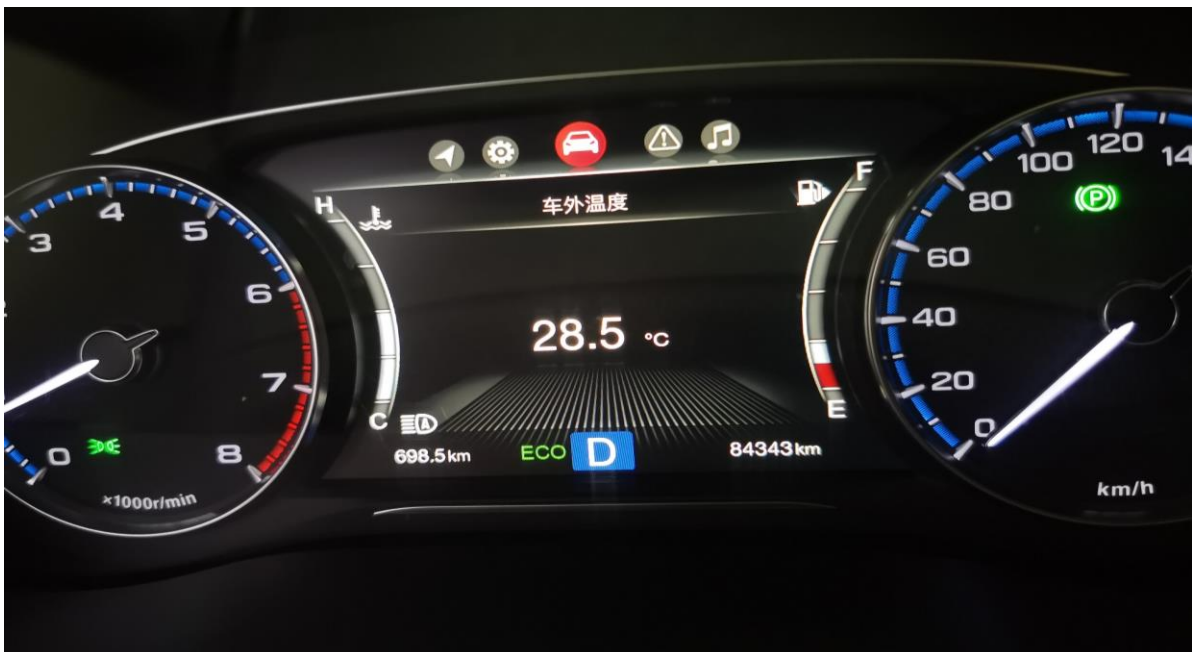
图 10

10. 仪表无故障提示（如下图）。
