保时捷 718 行驶自动熄火维修案例

功能说明： 2017 款保时捷 718 行驶自动熄火维修案例

实测车型： 2017 款保时捷 718 2.0T

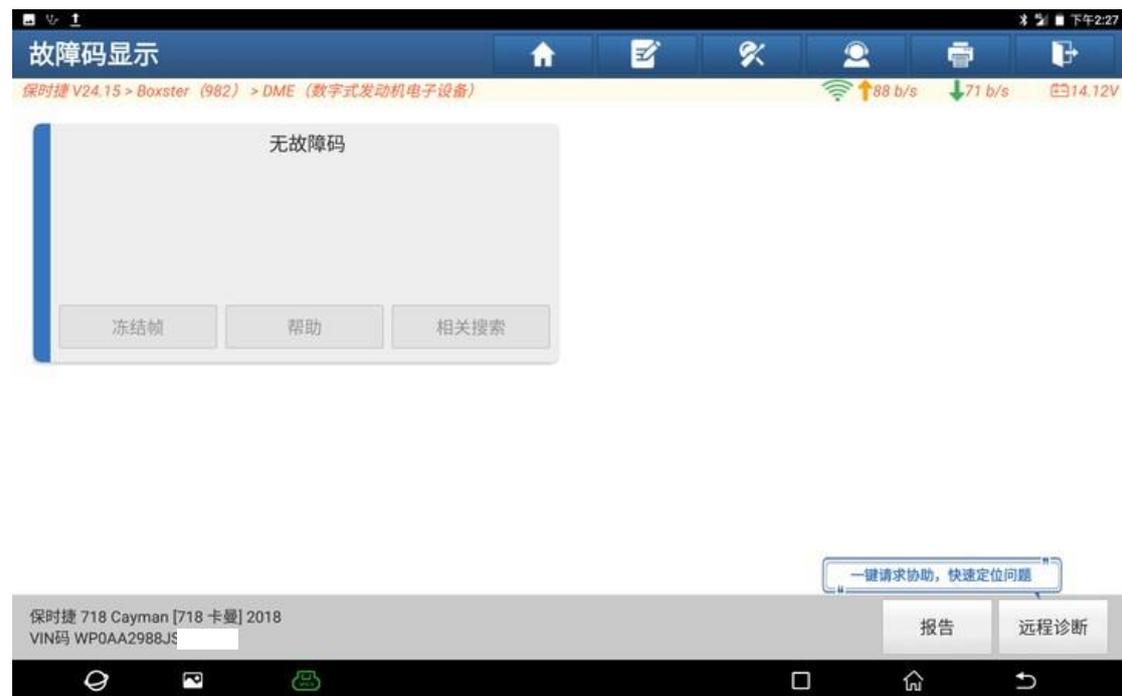
5. 发动机系统无故障码:

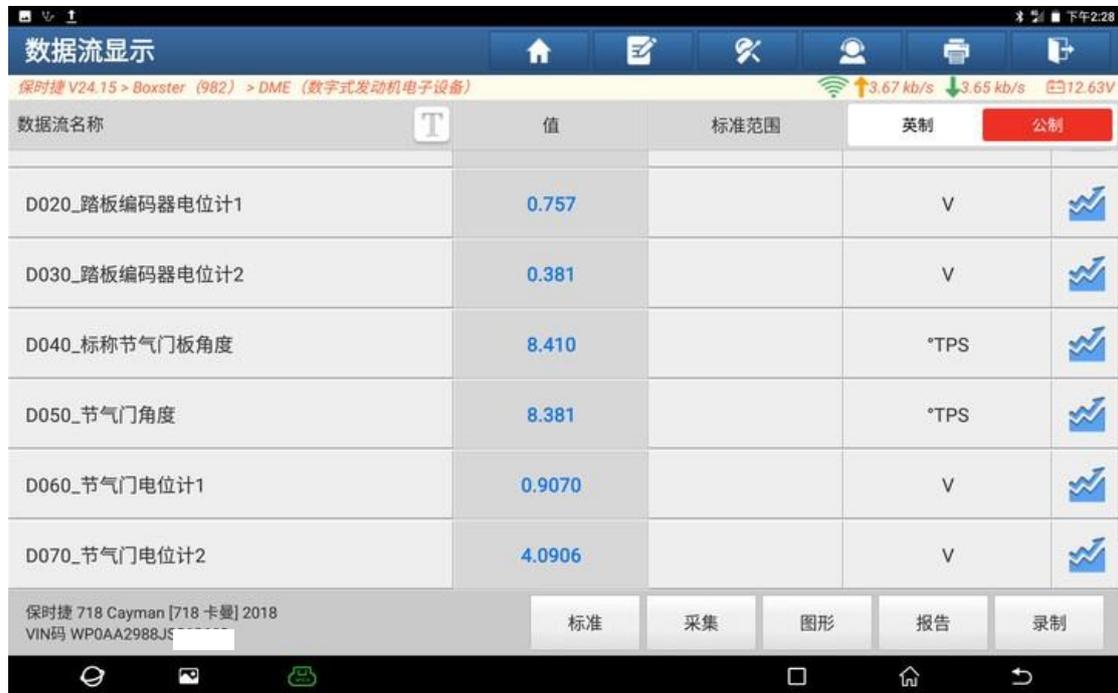
8. 怠速状态下，节气门角度数据流值为【8.381】，数值过大，根据数据流分析，该车故障原因可能为空气格堵塞和节气门过脏，保时捷 718 搭载的新款 2.0T 水平对置发动机，因进气道设计角度的原因，空气格极易容易进入树叶沙石等杂物，从而造成空气格堵塞和节气门脏污，发动机低速或等红绿灯时进气量不足引起熄火；

数据流名称	值	标准范围	英制	公制
D020_踏板编码器电位计1	0.757		V	
D030_踏板编码器电位计2	0.381		V	
D040_标称节气门板角度	8.410		°TPS	
D050_节气门角度	8.381		°TPS	
D060_节气门电位计1	0.9070		V	
D070_节气门电位计2	4.0906		V

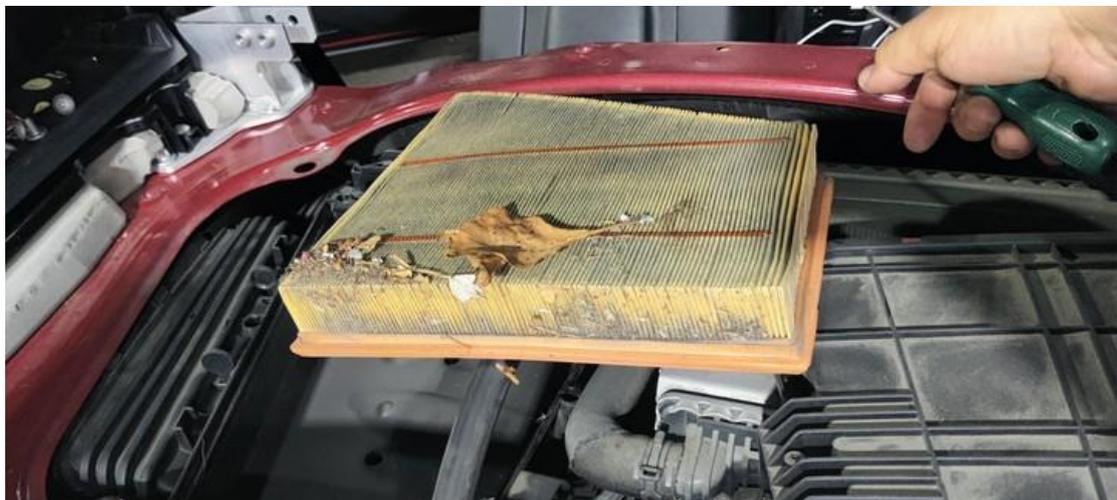
9. 拆开空气格，发现空气格已堵塞；

10. 更换全新空气格；

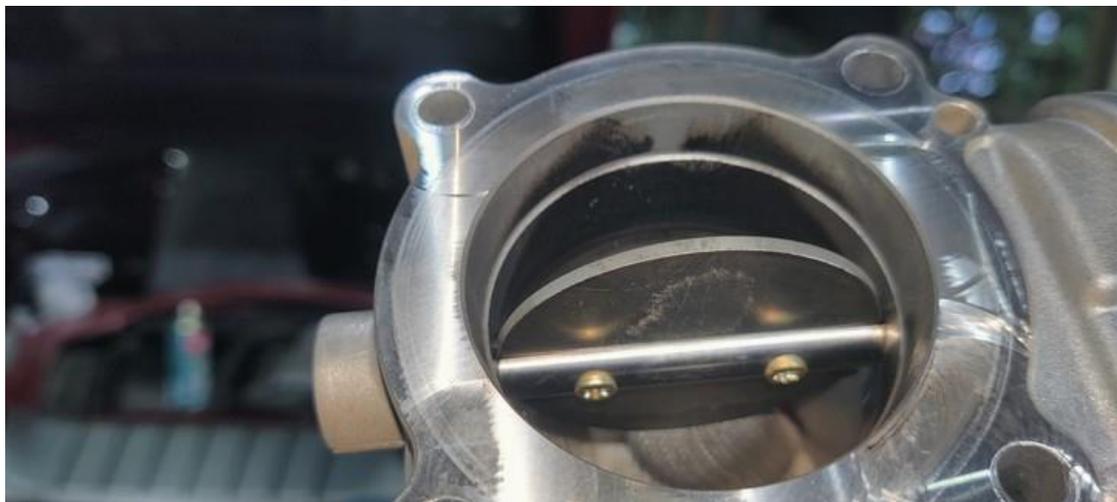
11. 拆下节气门体，发现节气门体脏污；

12. 将节气门体清洗干净。

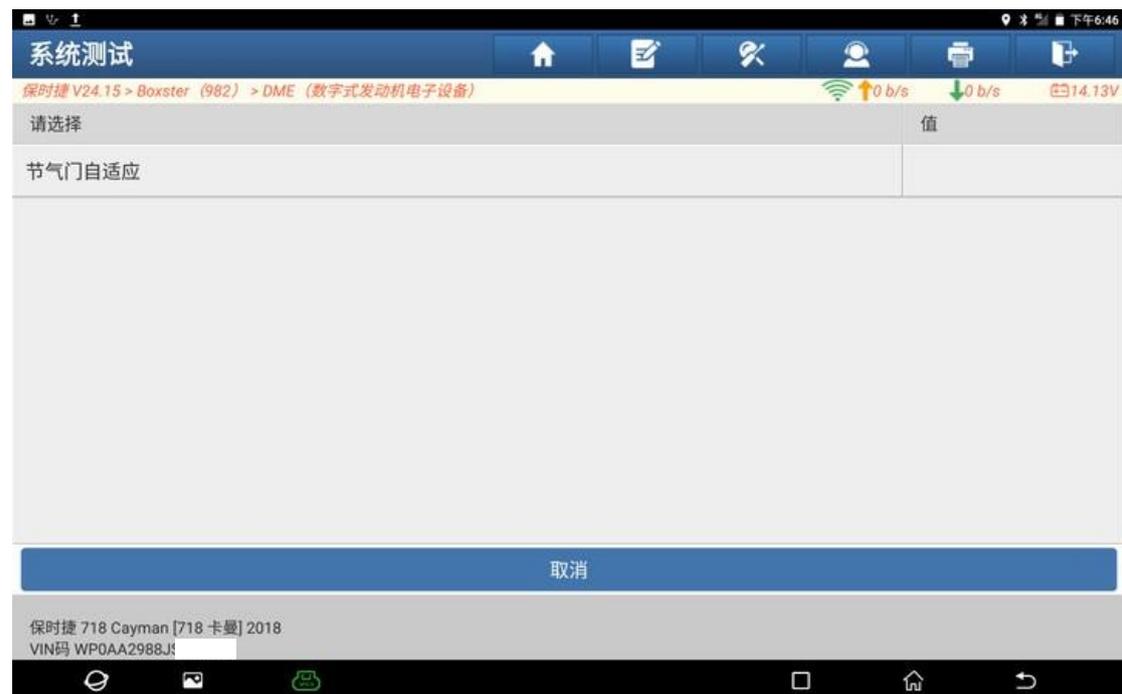
16. 点击【节气门自适应】:

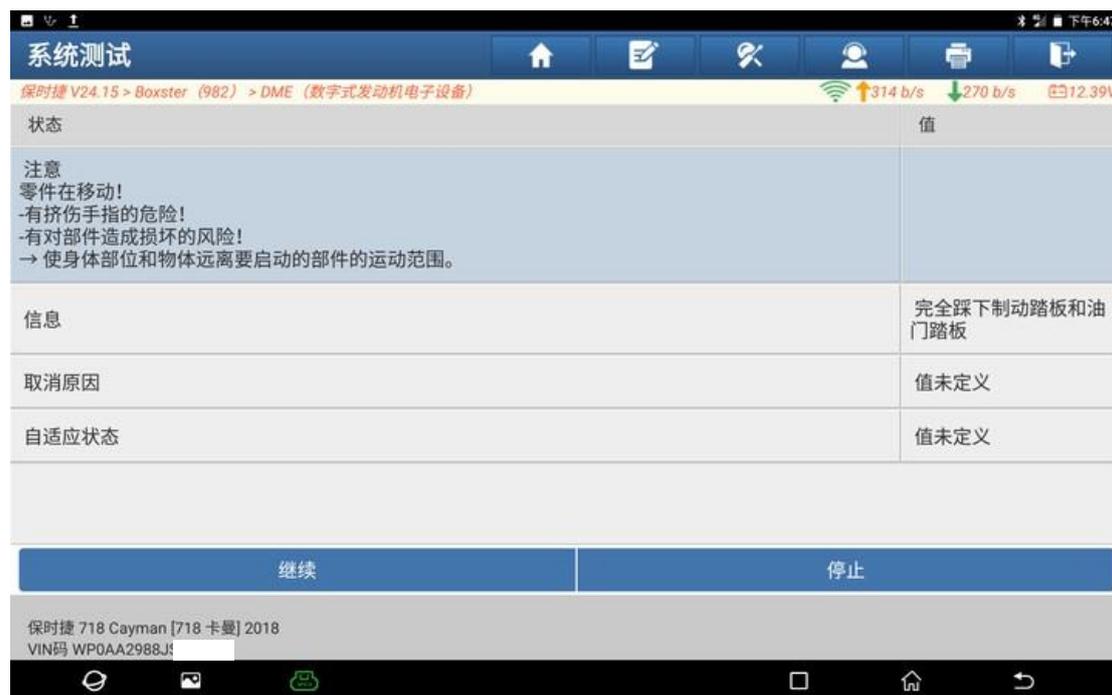
17. 用力同时踩下刹车和油门踏板；

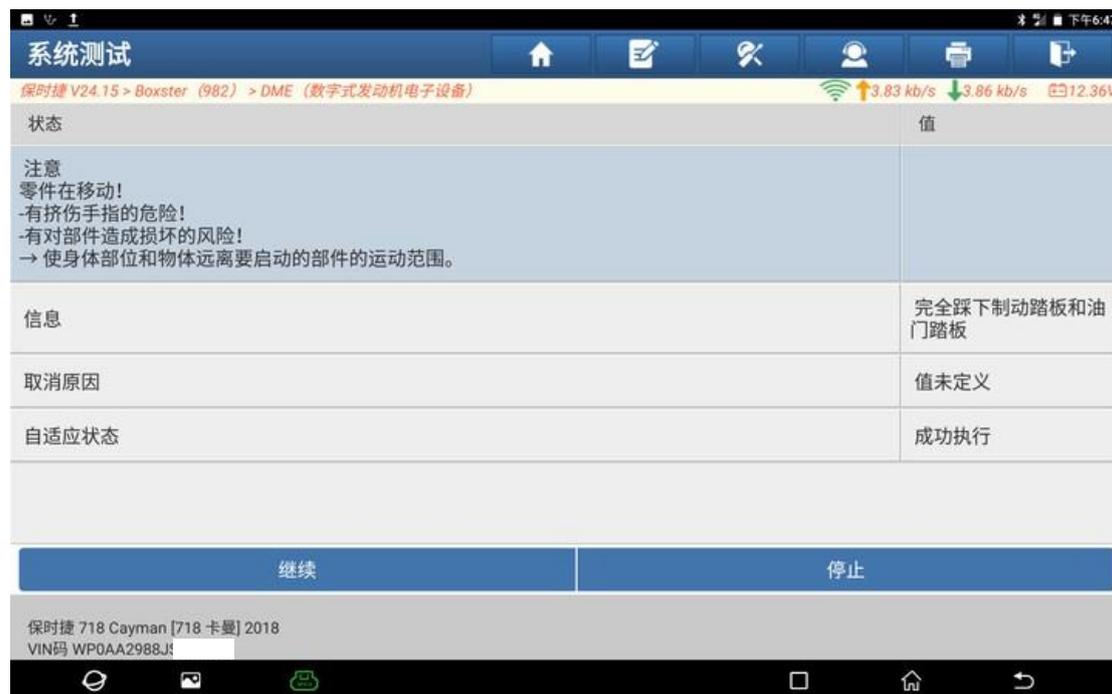
18. 自适应状态显示为【成功执行】，不要松开踏板，点击【继续】；

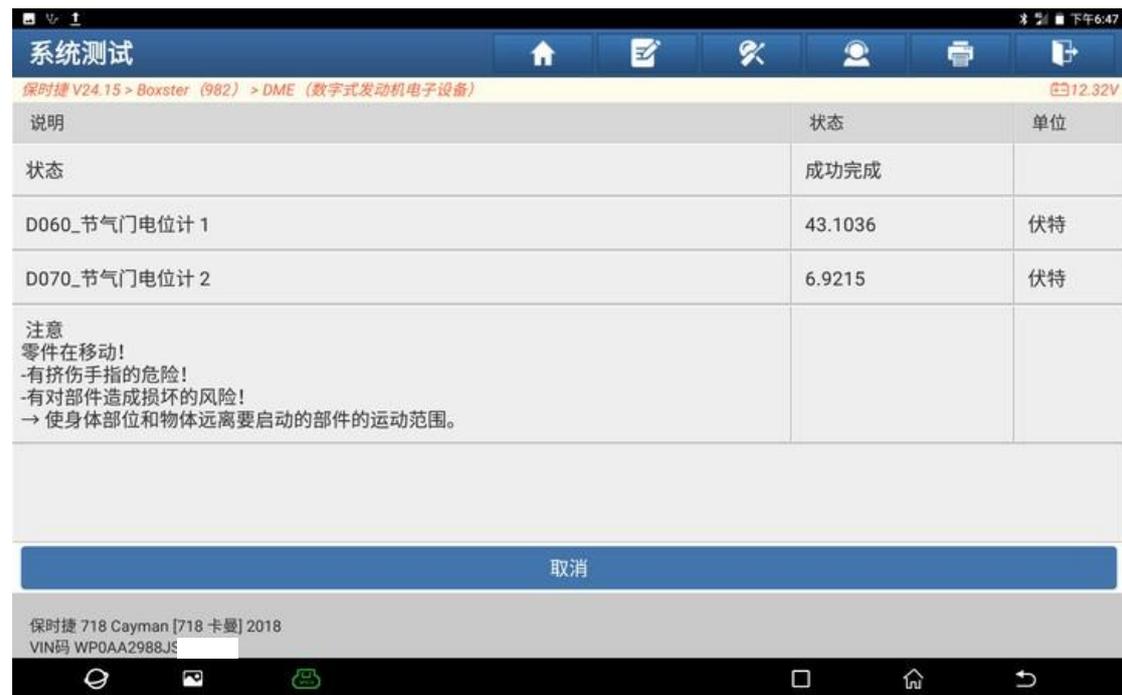
19. 状态显示为【成功完成】。点击“取消”返回节气门自适应菜单；

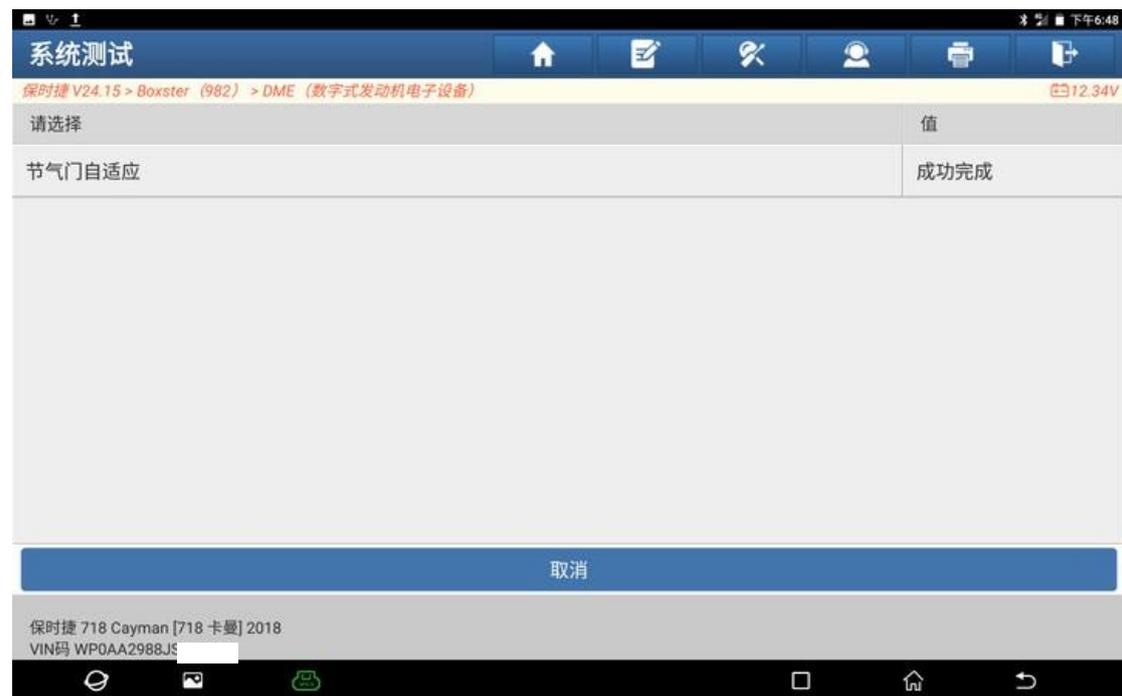
20. 节气门自适应显示为【成功完成】，点击“取消”返回；

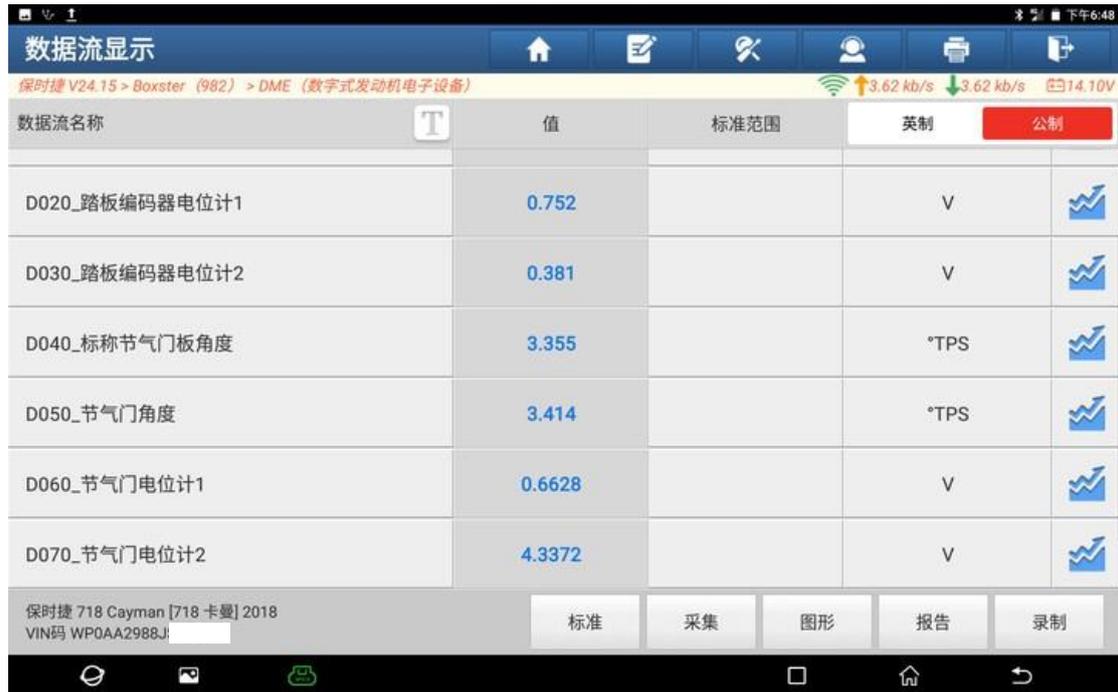
21. 再次读取发动机节气门数据流，怠速状态下数据流值为【3.414】，反复试车未出现熄火现象，故障排除。

数据流名称	值	标准范围	英制	公制
D020_踏板编码器电位计1	0.752		V	
D030_踏板编码器电位计2	0.381		V	
D040_标称节气门板角度	3.355		°TPS	
D050_节气门角度	3.414		°TPS	
D060_节气门电位计1	0.6628		V	
D070_节气门电位计2	4.3372		V
