奔驰 S500 驾驶员侧座椅调节装置校准

功能说明： 2014 年奔驰 S500，拆装驾驶员座椅，气囊故障灯亮。驾驶员侧座椅调节系统有故障码：B228678 控制单元校准丢失或未进行。调节或调节不正确。需要执行驾驶员侧座椅调节装置“标准化”这个特殊功能。

支持产品： 元征 PRO 系列、PAD 系列综合诊断设备。

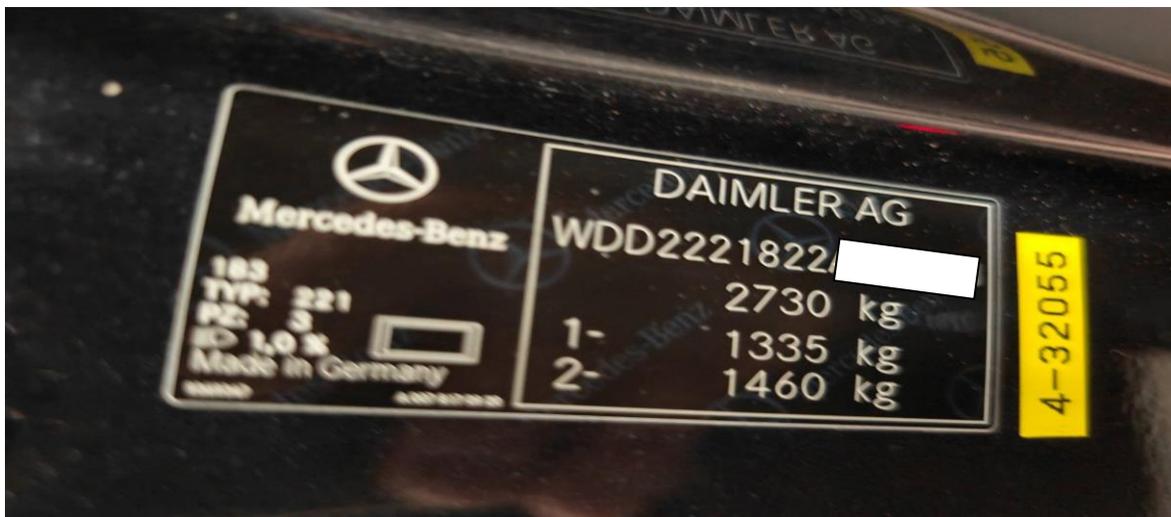
实测车型： 2014 年奔驰 S500，VIN 为：WDD2221822A*****（如下图）；

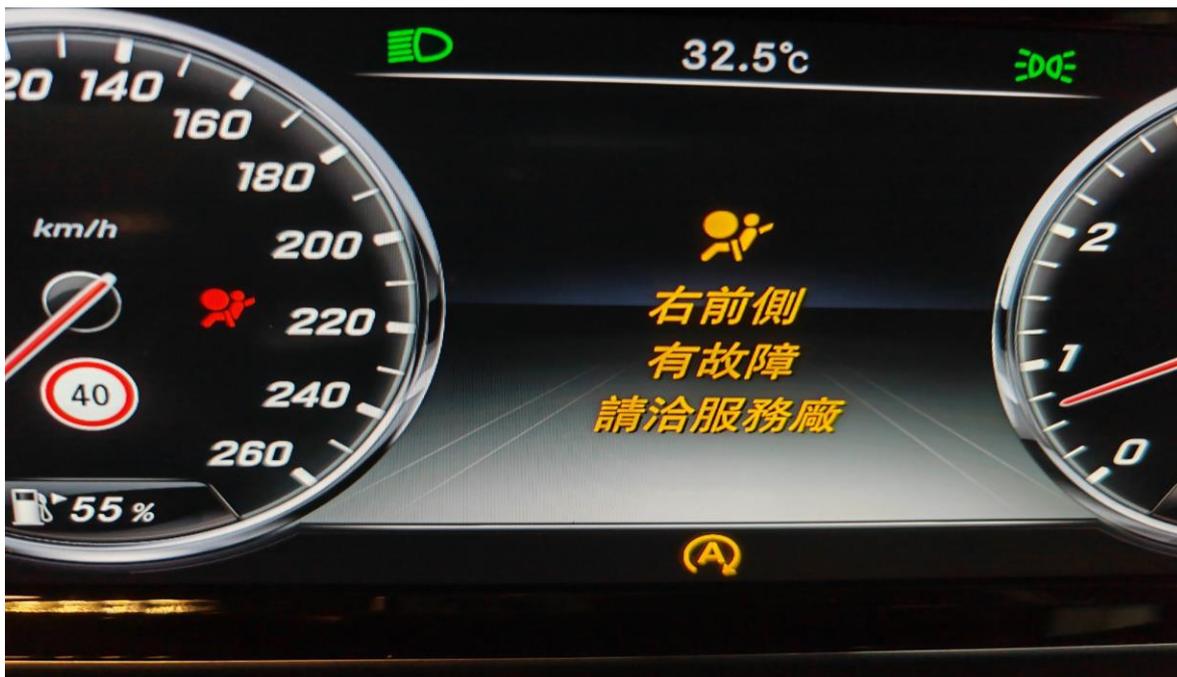
此车为右侧驾驶车型，拆装座椅后，气囊故障灯亮。如下图：

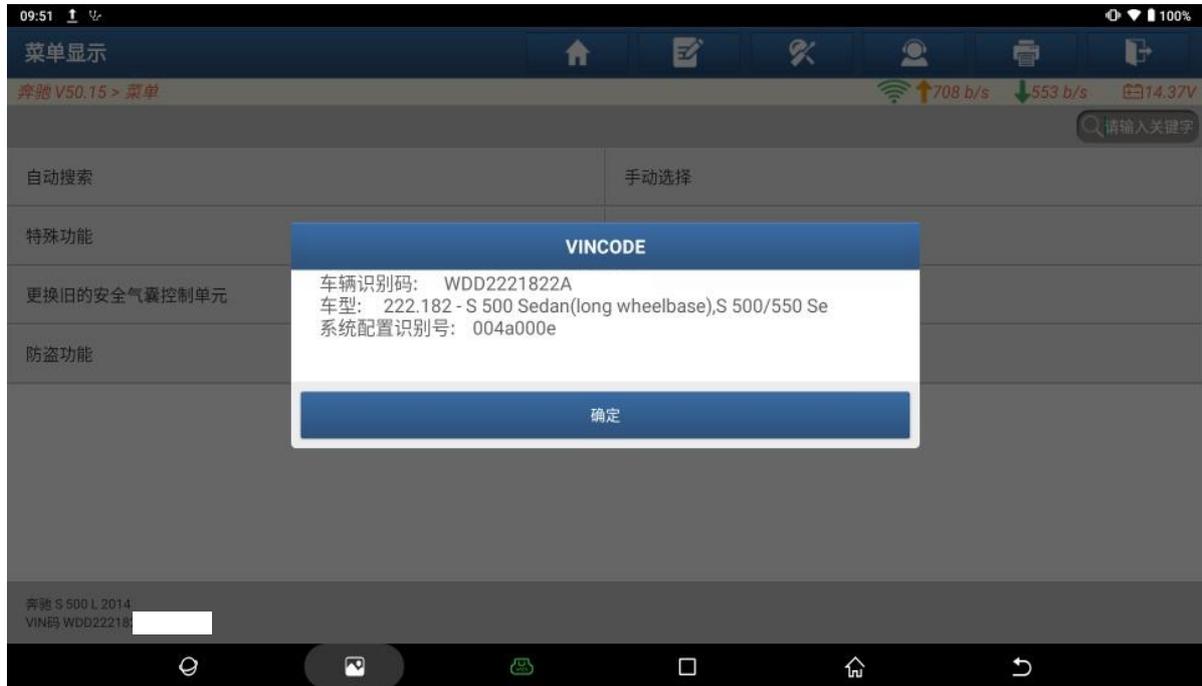
图 1

1. 自动搜索，确认车型信息正确，点“确定”（如下图）；

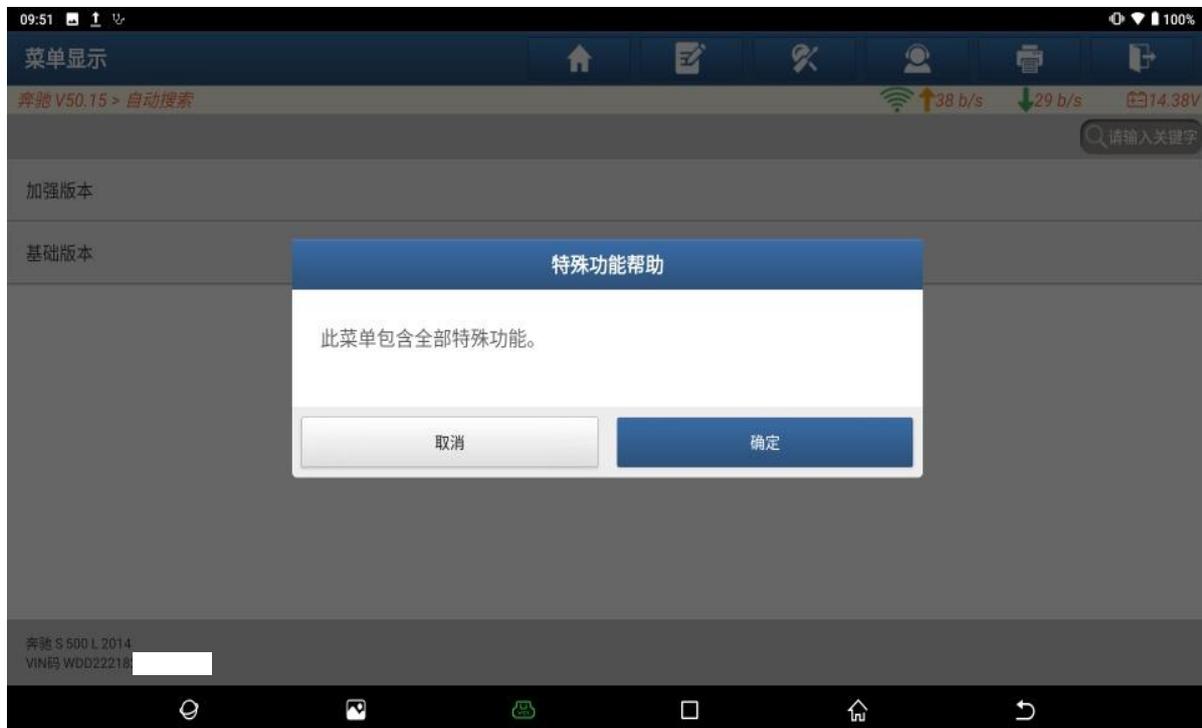
图 2

2. 加强版本包含全部特殊功能，选择【加强版本】，点“确定”（如下图）；

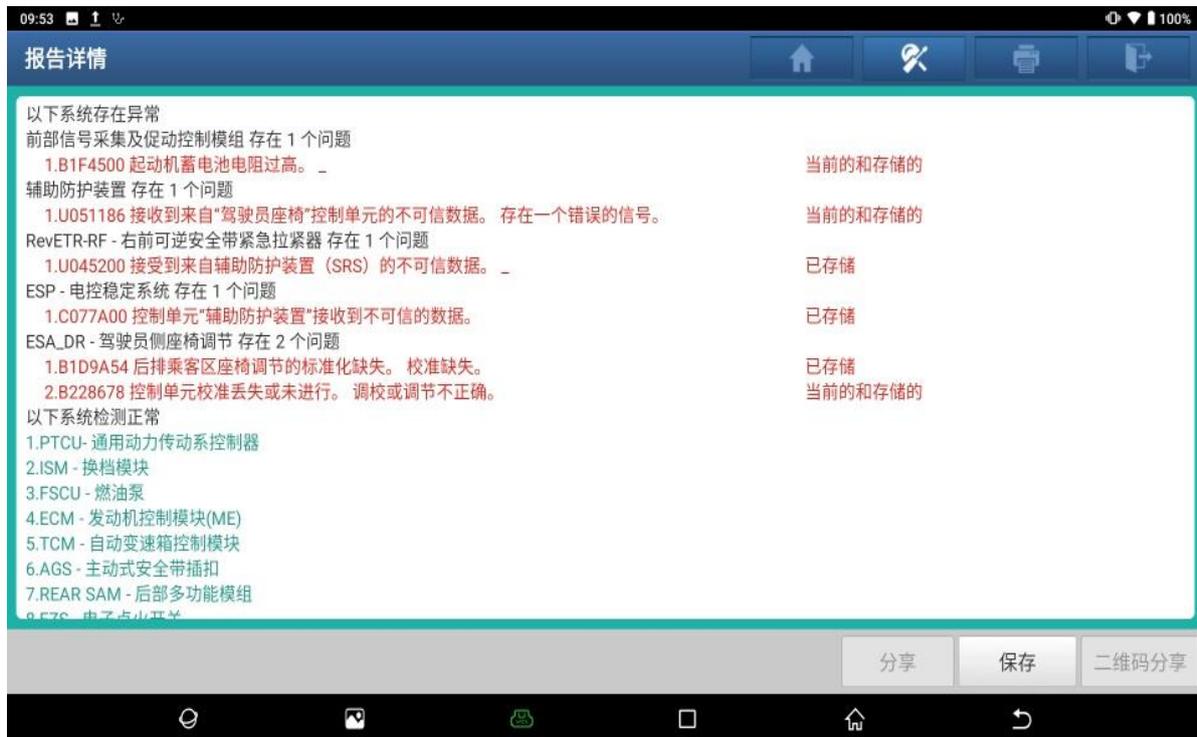
图 3

3. 保存故障报告。驾驶员侧座椅调节系统有故障码：B228678 控制单元校准丢失或未进行。调节或调节不正确。辅助防护装置系统有故障码：U051186 接收到来自“驾驶员座椅”控制单元的不可信数据。存在一个错误的信号。（如下图）；

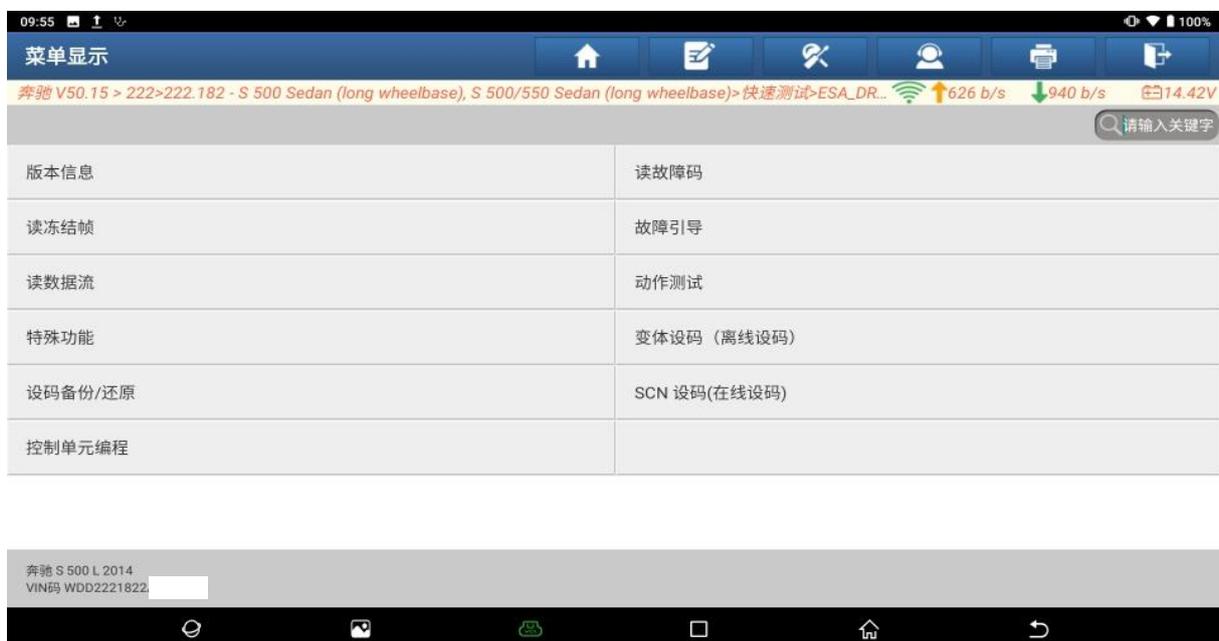
图 4

4. 进驾驶员侧座椅调节系统，选择【特殊功能】（如下图）；

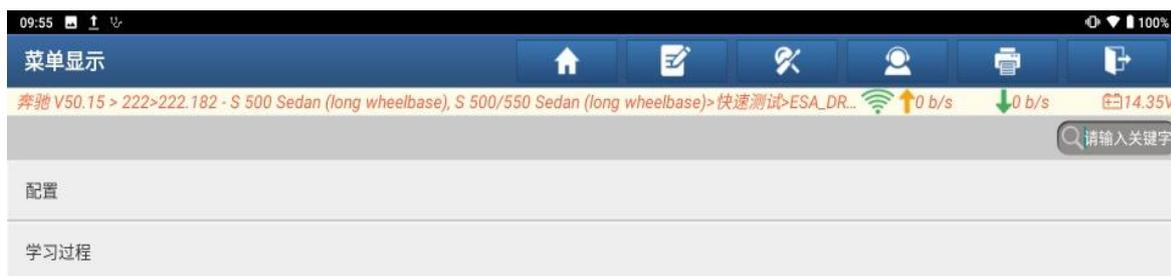
图 5

5. 选择【学习过程】(如下图);

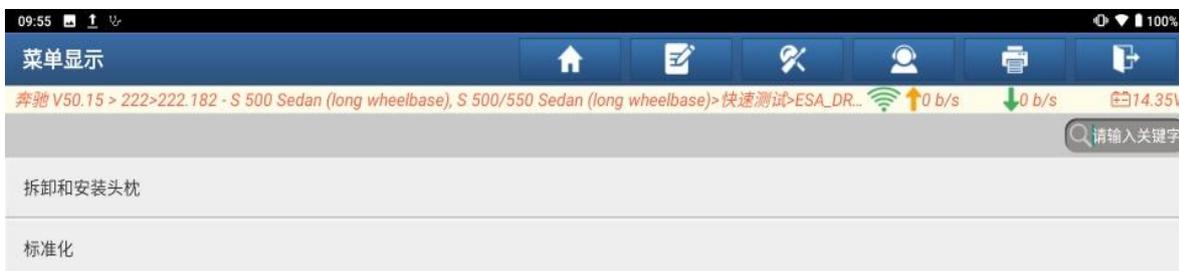
图 6

6. 选择【标准化】(如下图);

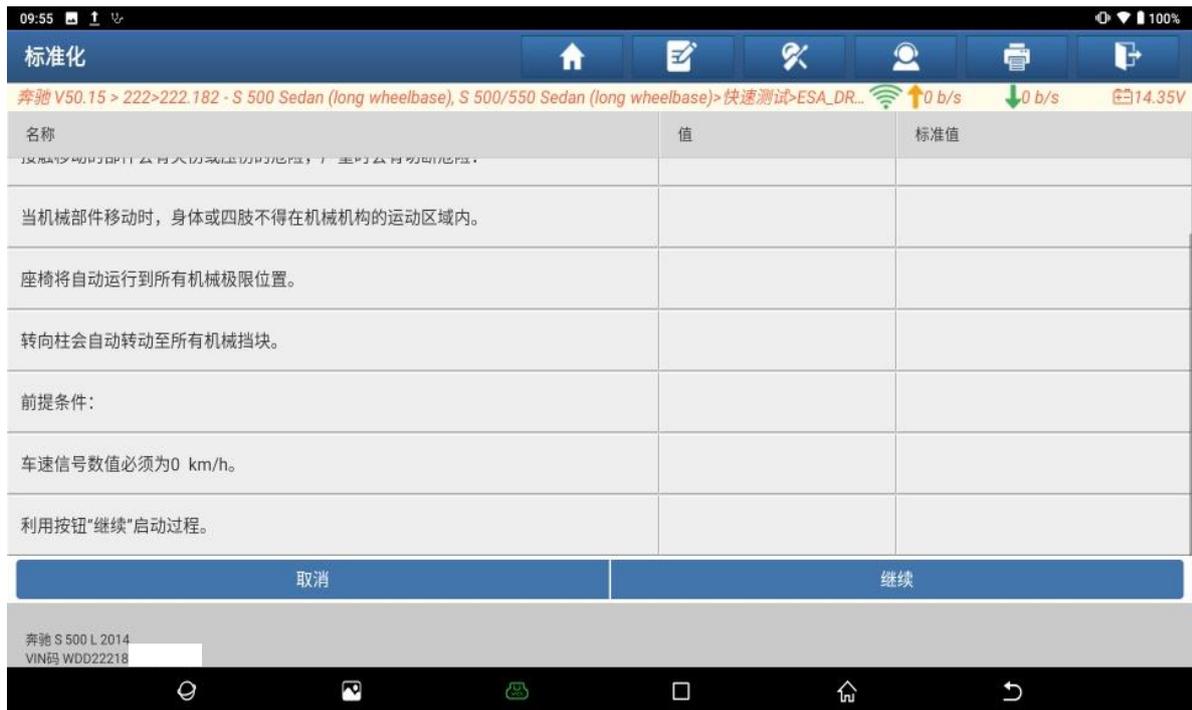
图 7

7. 确认条件满足，点“继续”（如下图）；

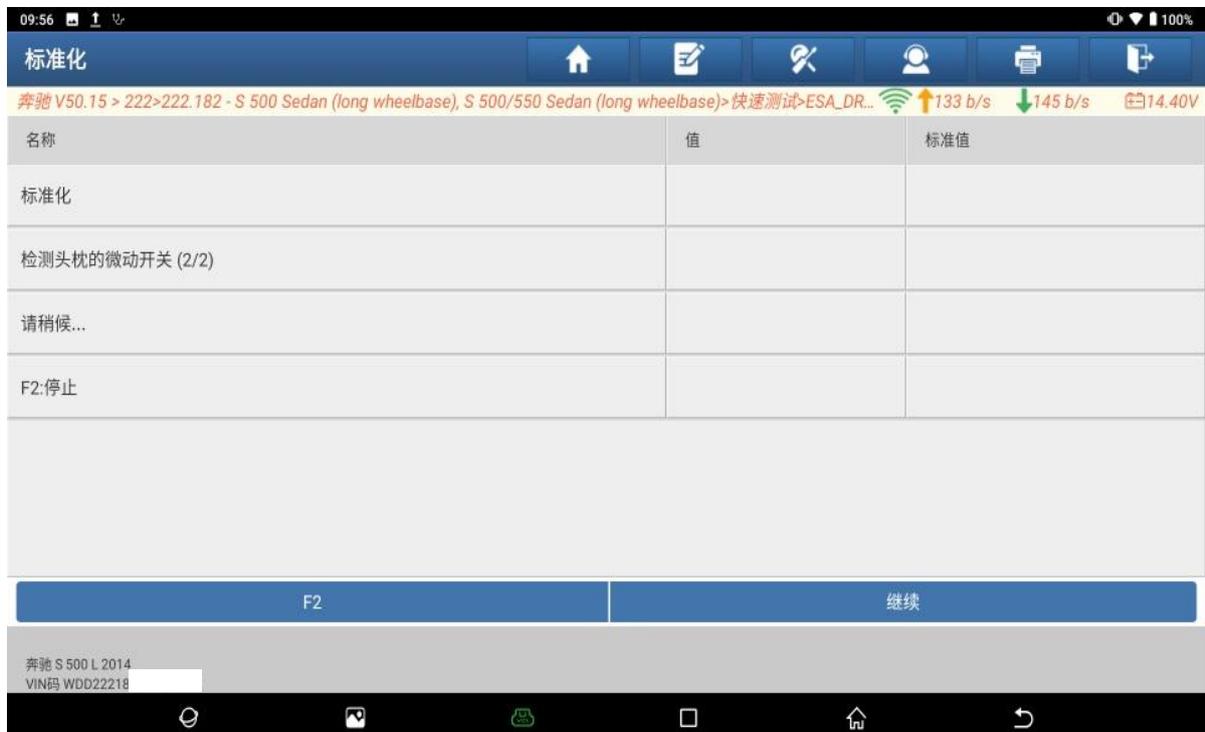
图 8

8. 正在校准头枕（如下图）；

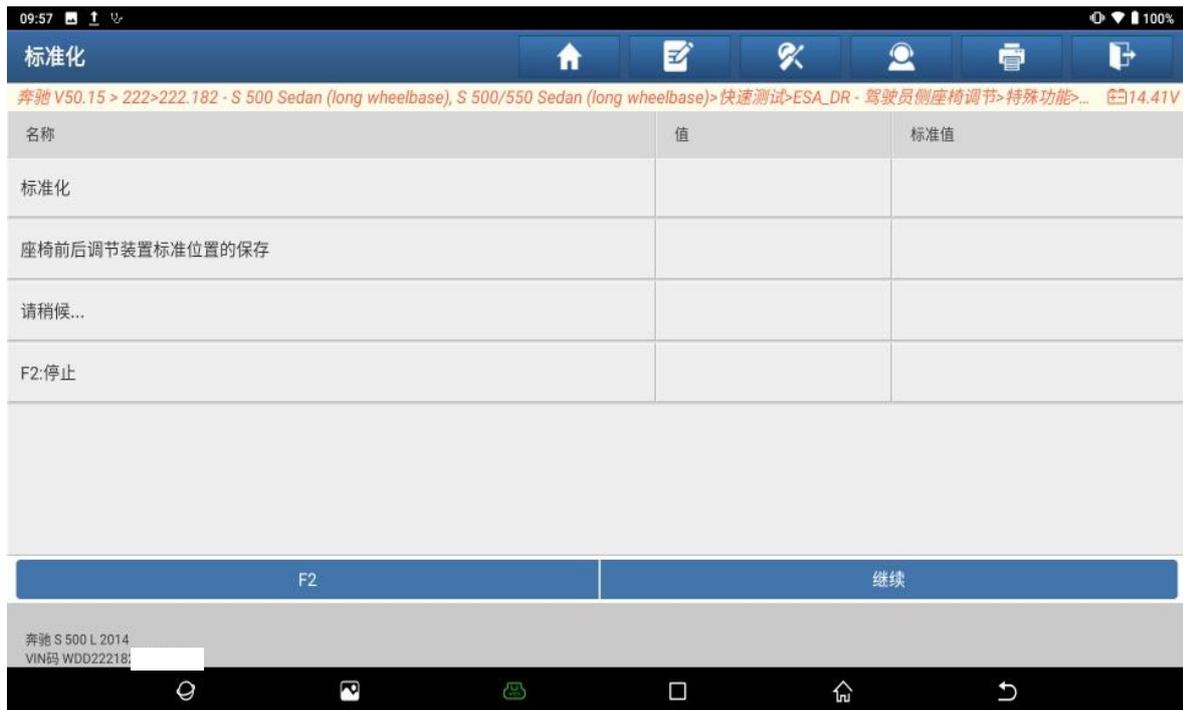
图 9

9. 正在保存座椅前后调节装置的标准位置（如下图）；

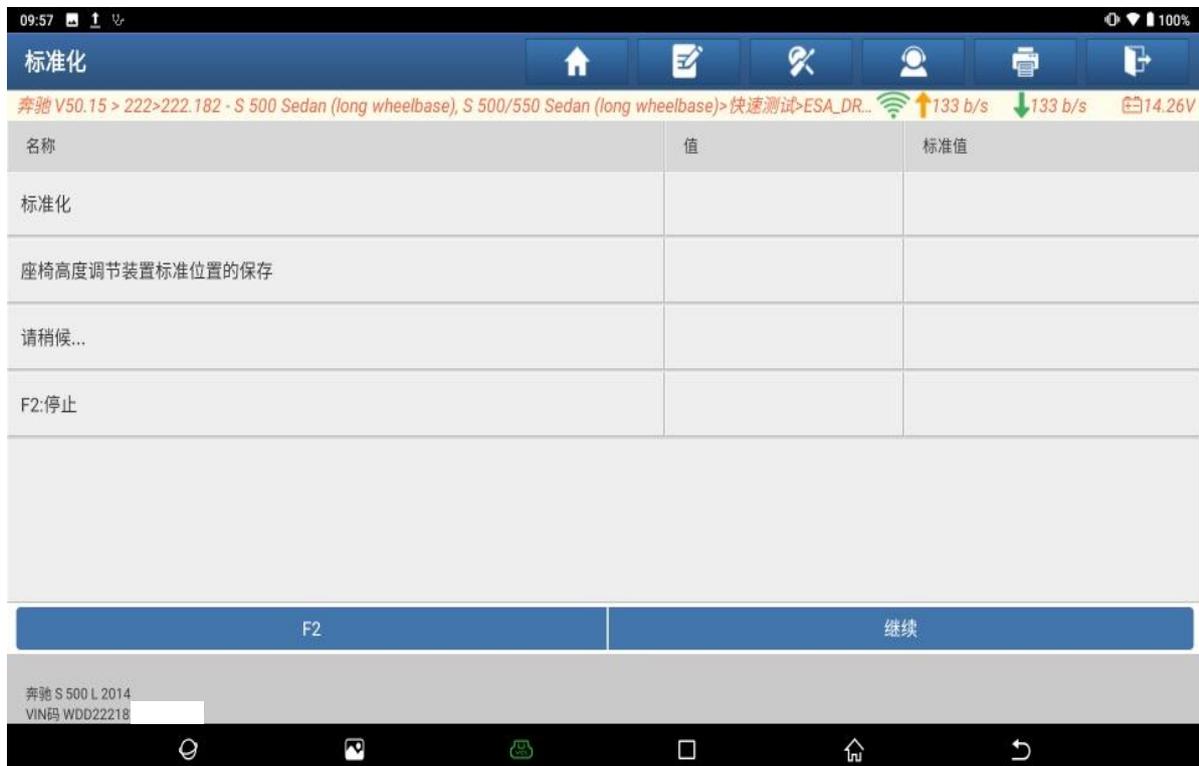
图 10

10. 正在保存座椅高度调节装置的标准位置（如下图）；

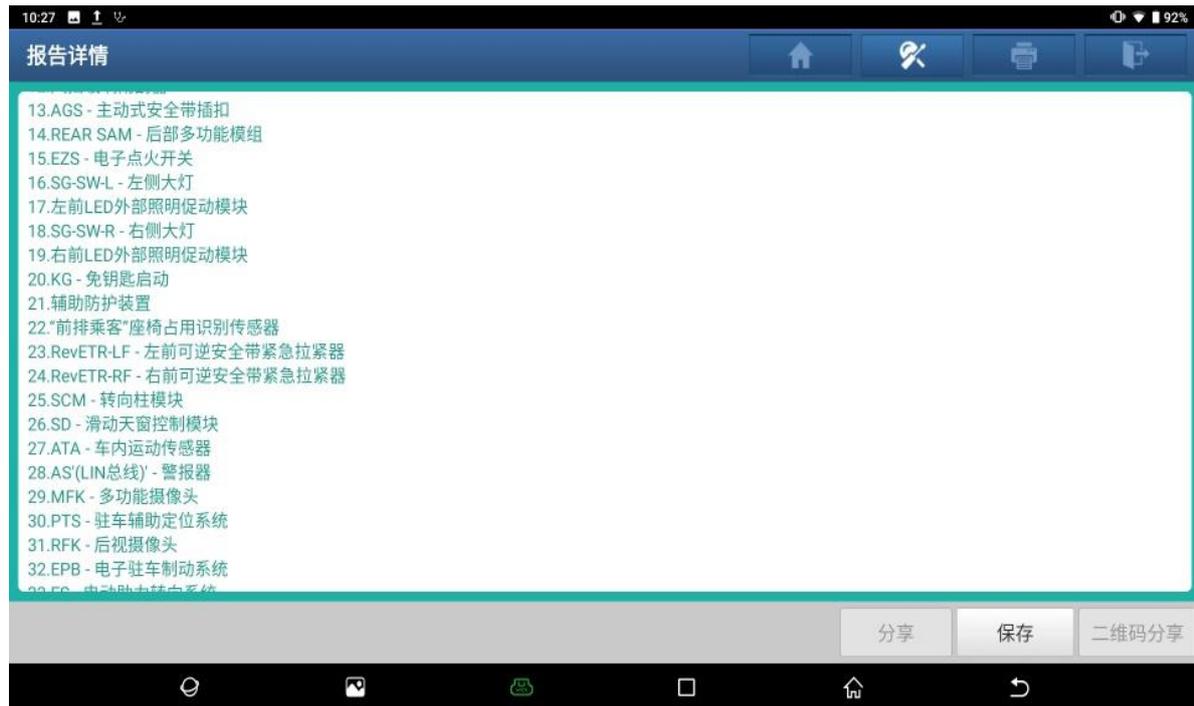
图 11

11. 校准完成后，辅助防护装置系统无故障码（如下图）；

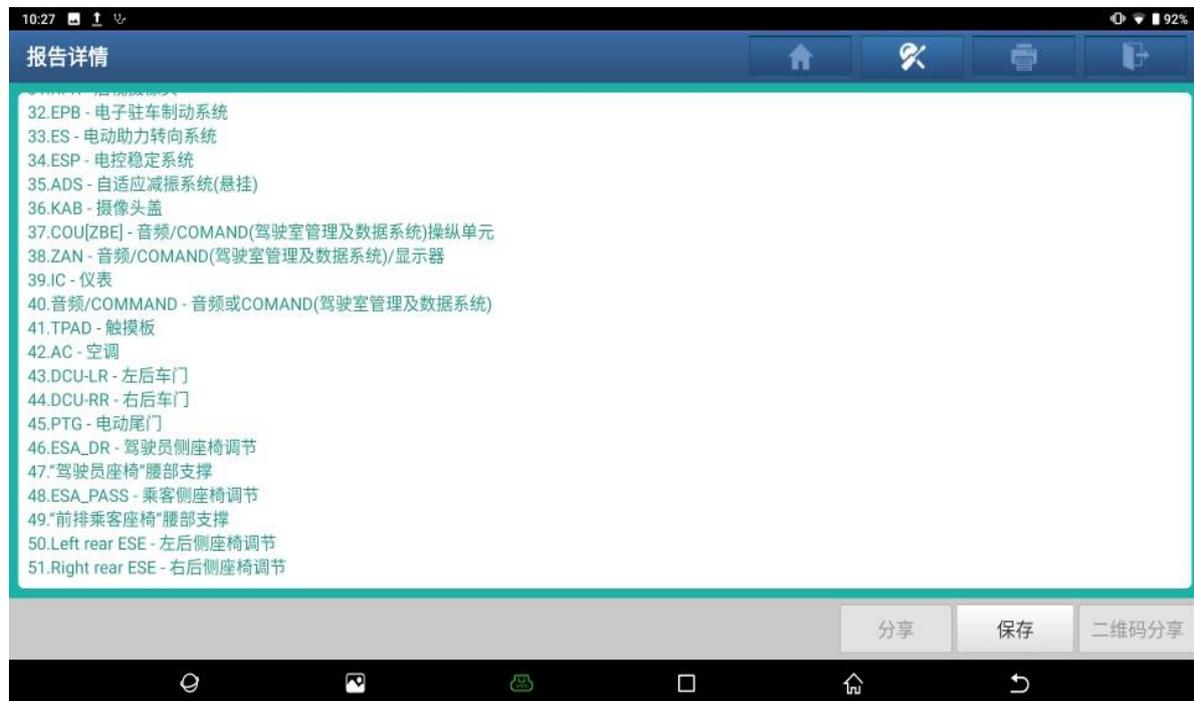
图 12

12. 驾驶员侧座椅调节系统无故障码（如下图）；

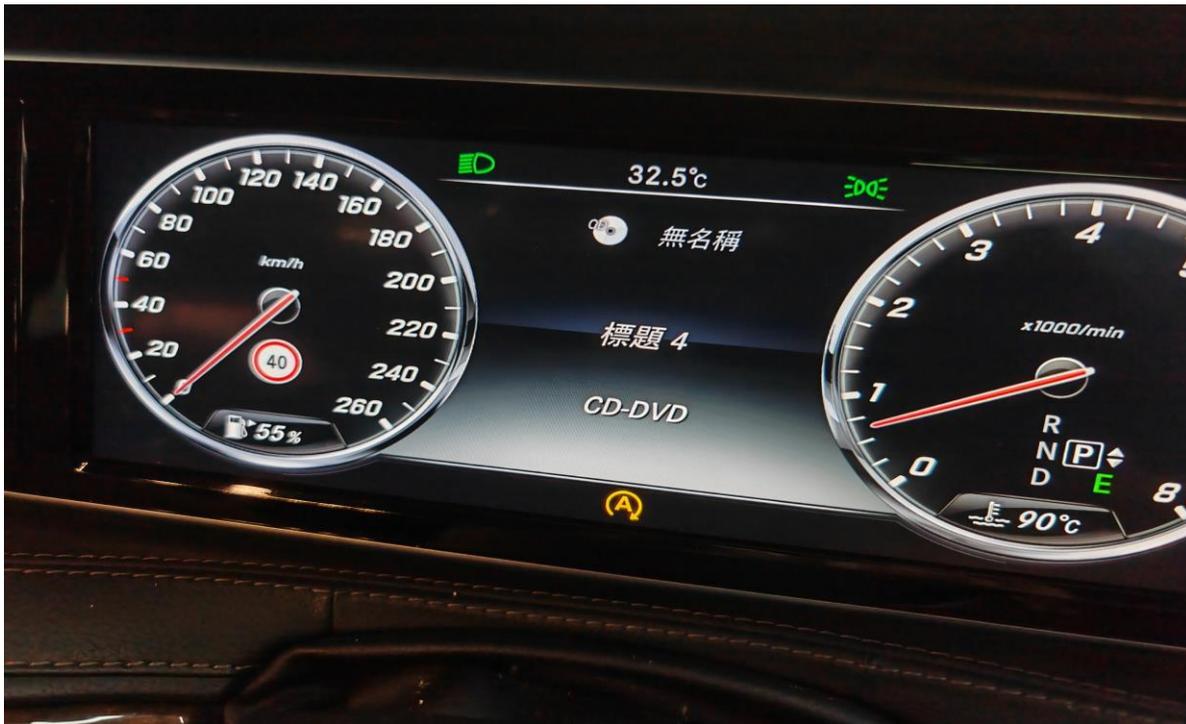
图 13

13. 仪表气囊故障灯灭（如下图）；
