2016 款保时捷 Macan 更换冷却风门电机匹配

功能说明： 2016 款保时捷 Macan 更换冷却风门电机匹配

实测车型： 2016 款保时捷 Macan

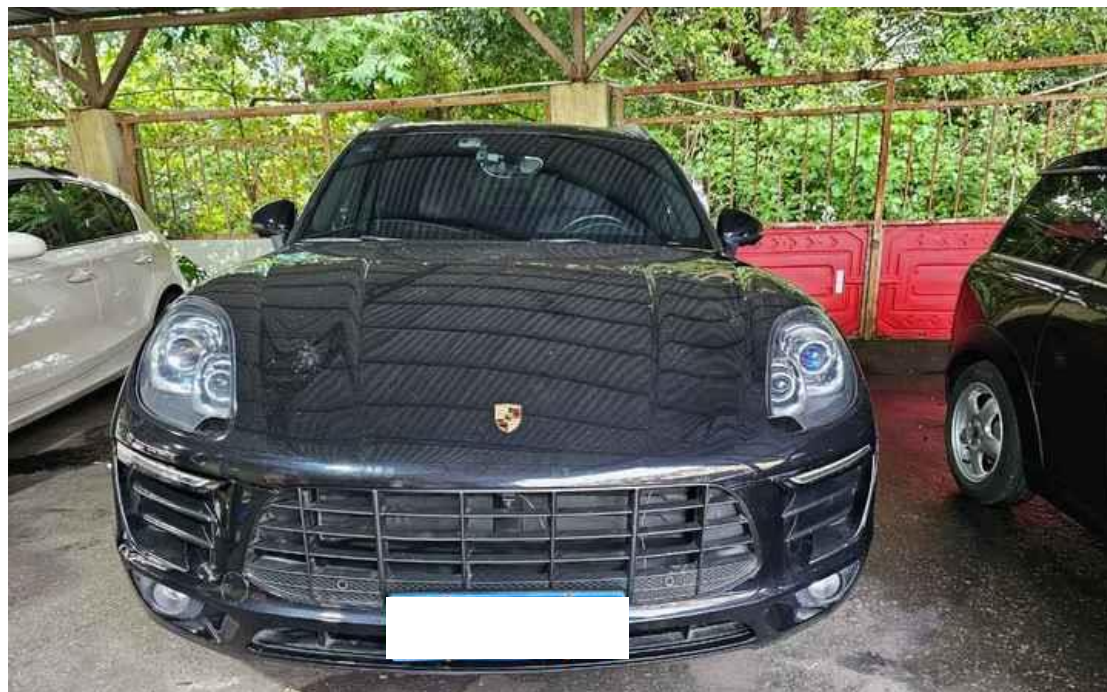
1. 一辆 2016 款保时捷 Macan，客户反映仪表故障灯点亮，伴随的冷却风扇高速运转。

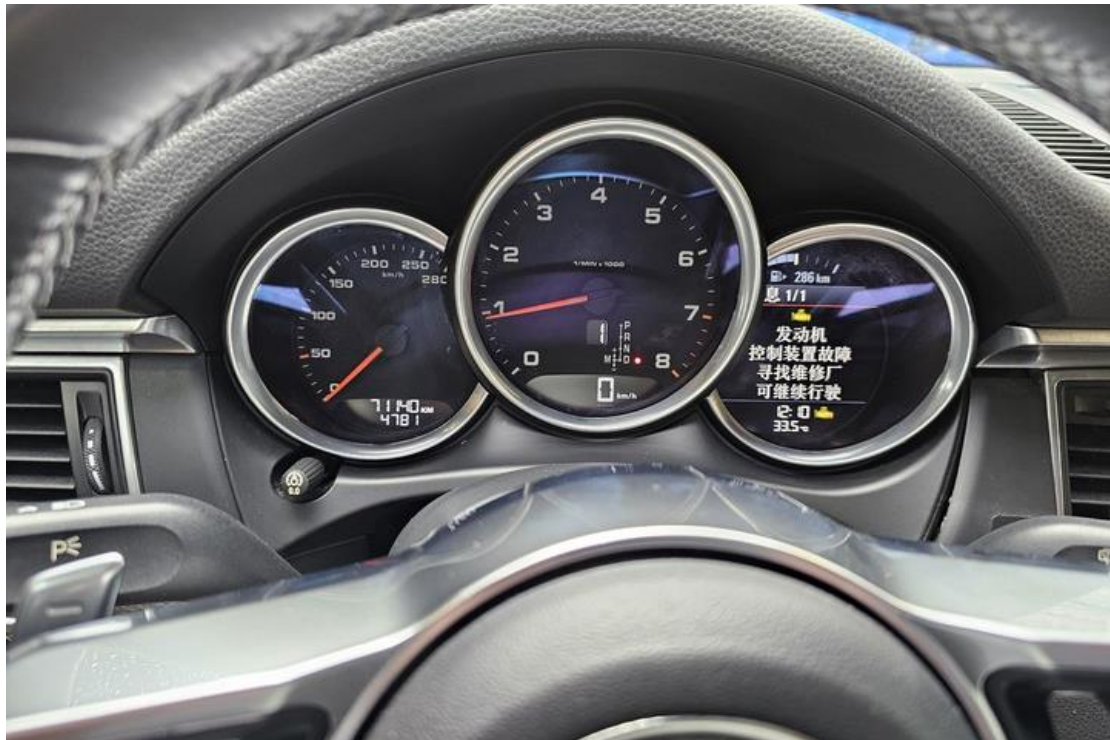
3. 仪表发动机故障码灯点亮，显示【发动机控制装置故障】：

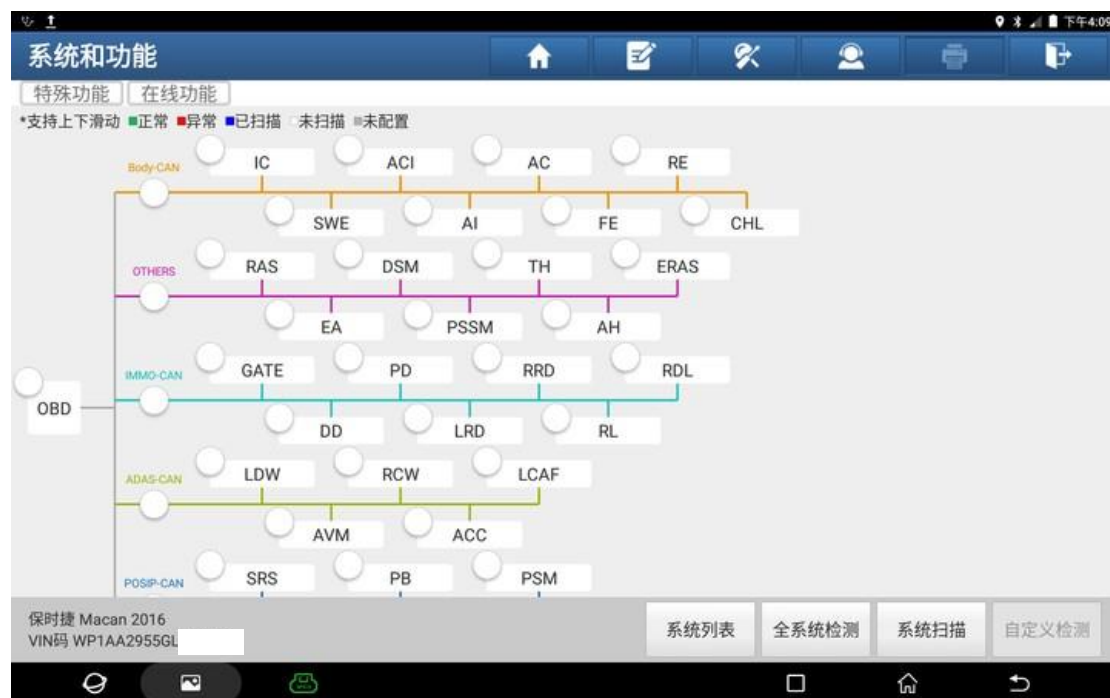
4. 用 X-431 PADV 进入保时捷诊断软件，电机【系统列表】:

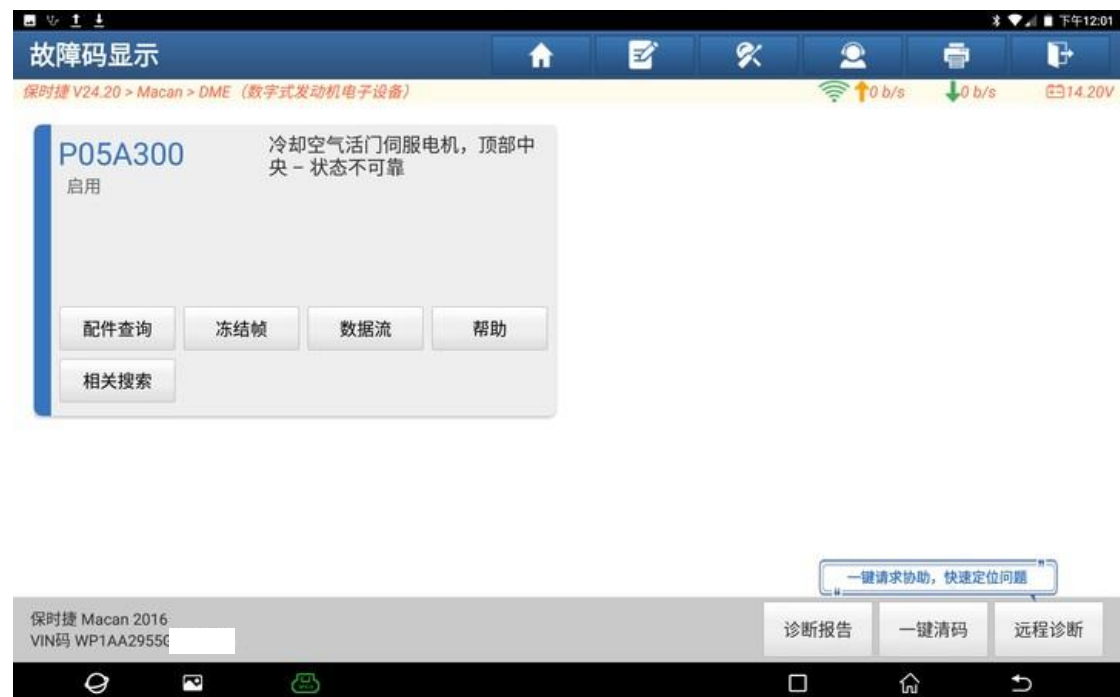
7. 读取发动机故障码，发动机系统有一个【P05A300 冷却空气活门伺服电机，顶部中央-状态不可靠】，故障码状态为【启用】，根据故障码判断，前杠百叶窗内部的伺服电机有故障现象。

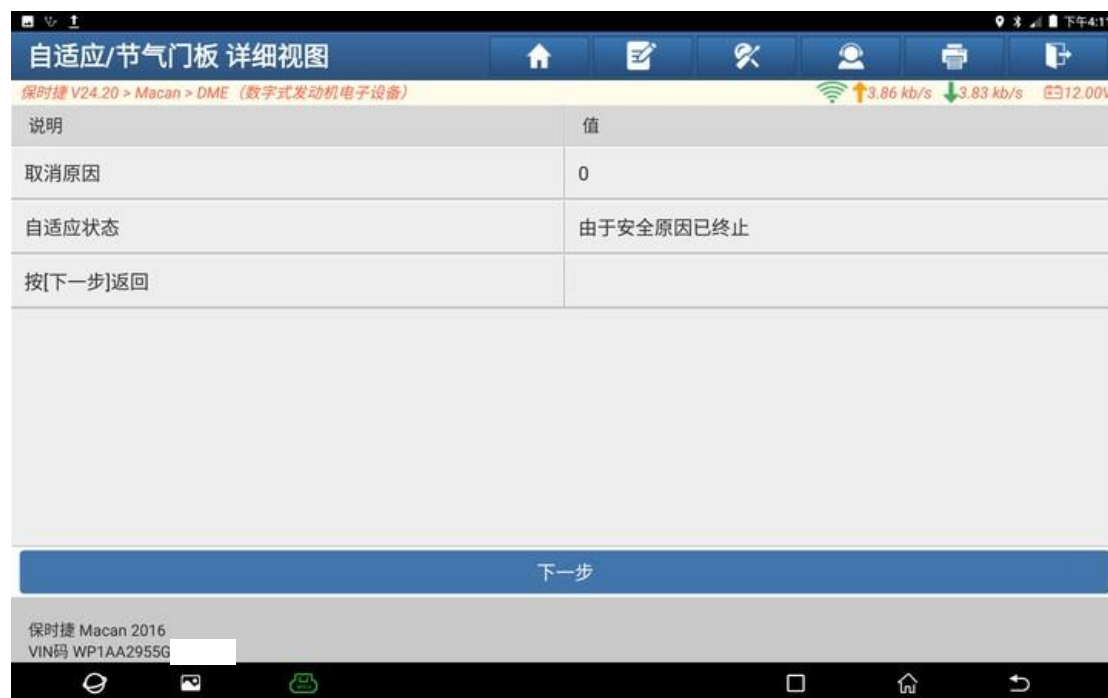
14. 自适应状态显示【由于安全原因已终止】，点击“下一步”；

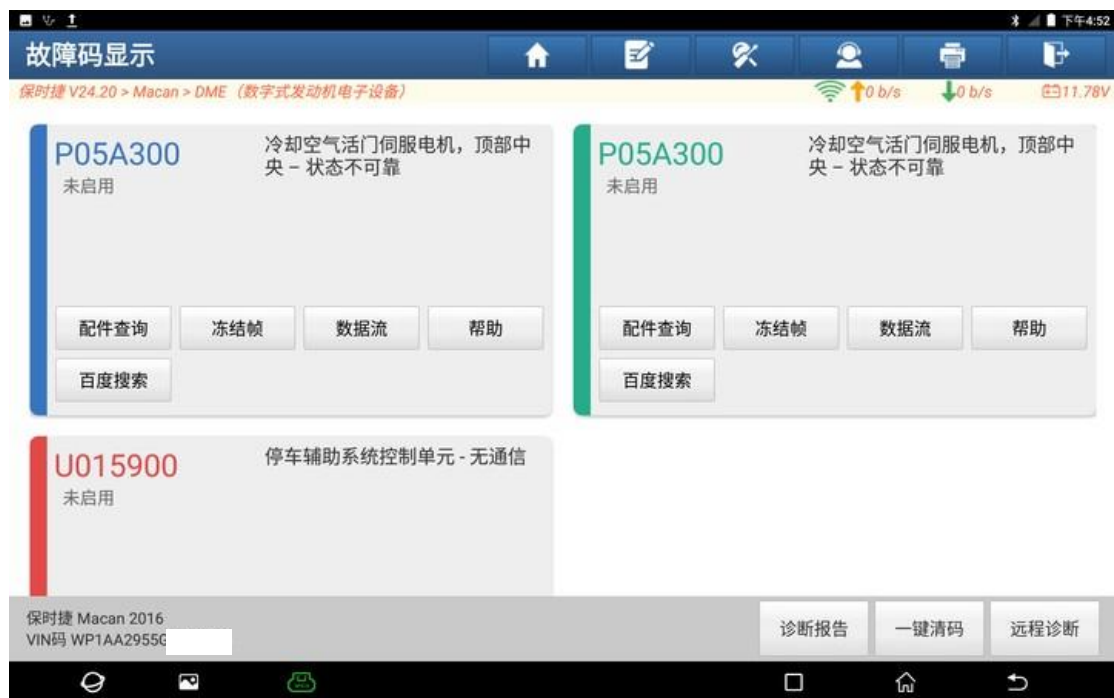
23. 再次读取故障码，故障码状态变为【未启用】，点击【一键清码】清除故障码；

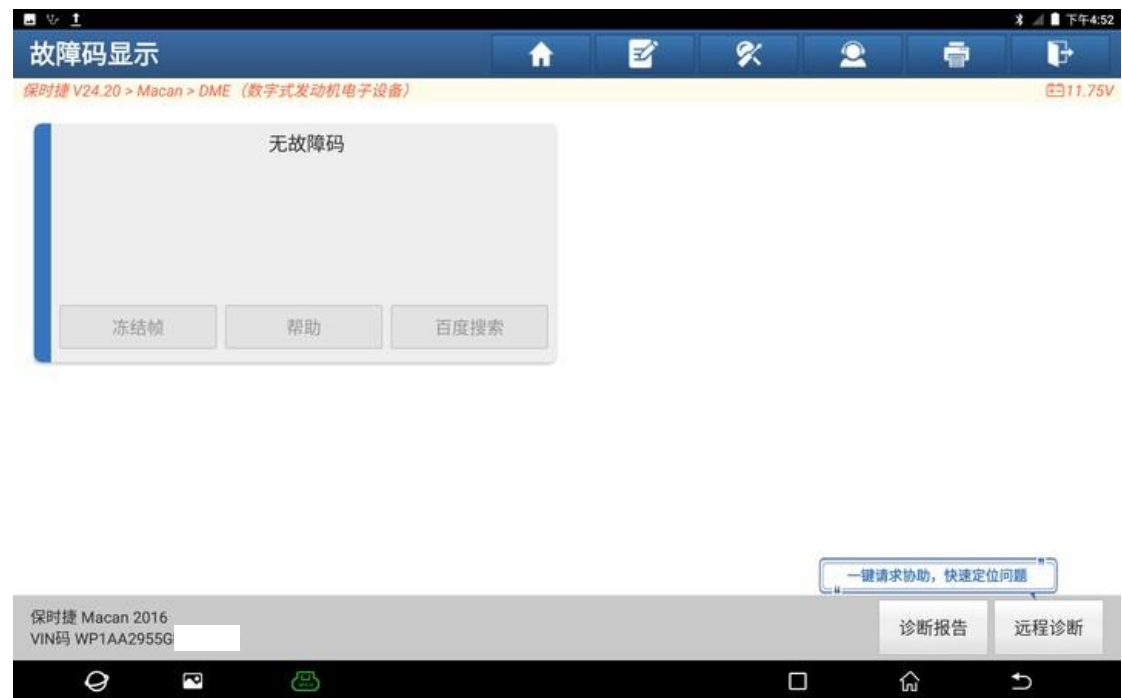
24. 清除故障码后再次试车，故障码未再现，仪表故障灯未点亮，故障排除。
