# 小鹏 P7 MRR 中程雷达标定

**功能说明:** MRR 中程雷达标定

**支持产品:** 元征 PRO 或 PAD 系列综合诊断设备

**实测车型:** 小鹏 P7 VIN:L1NSPGHB0MA06\*\*\*\* (如下图);

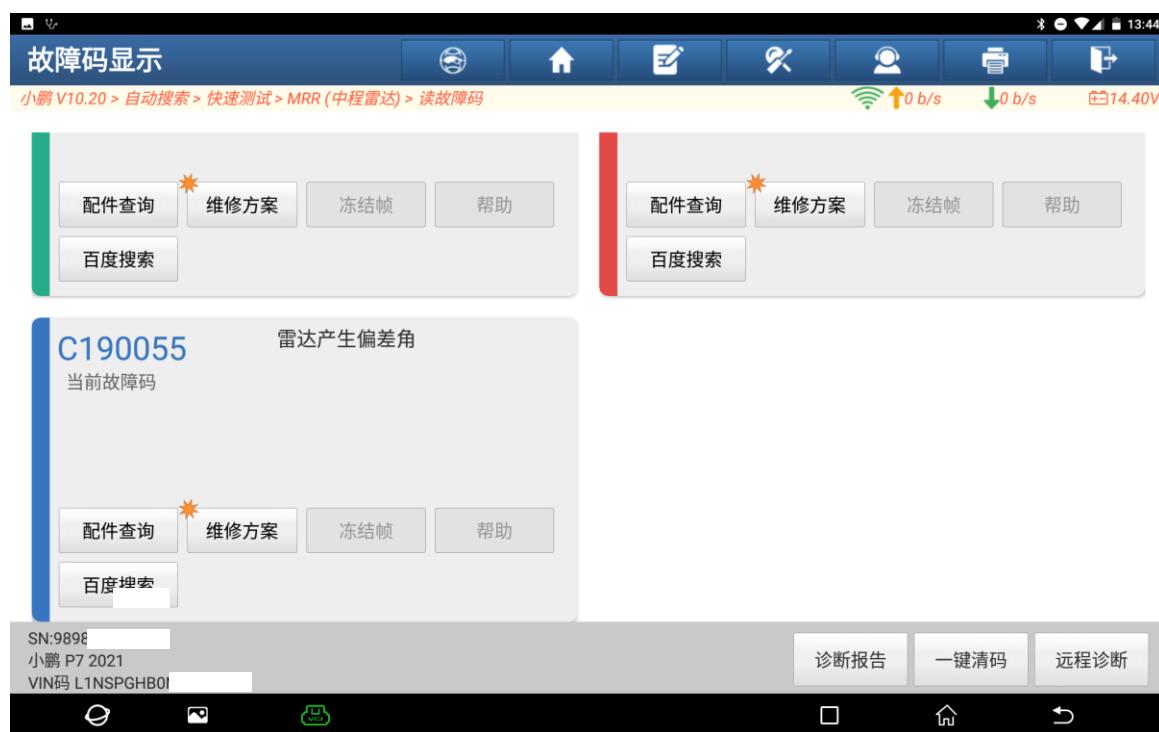
MRR (中程雷达) 报故故障码: C190055 雷达产生偏差角。

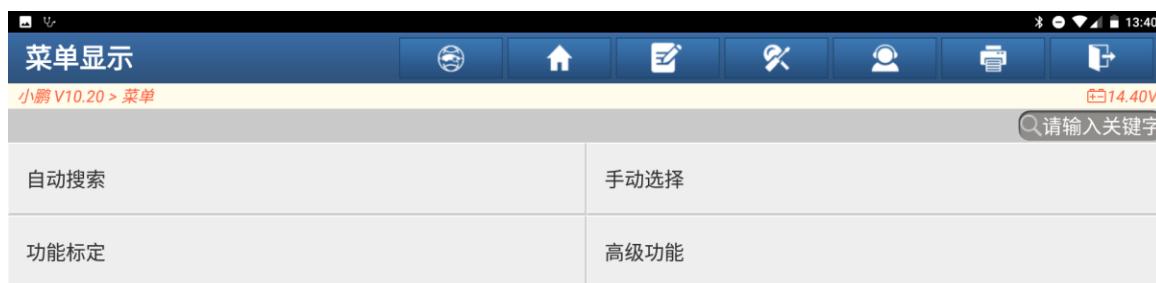
1. 进入小鹏车型软件，选择【功能标定】(如下图)；

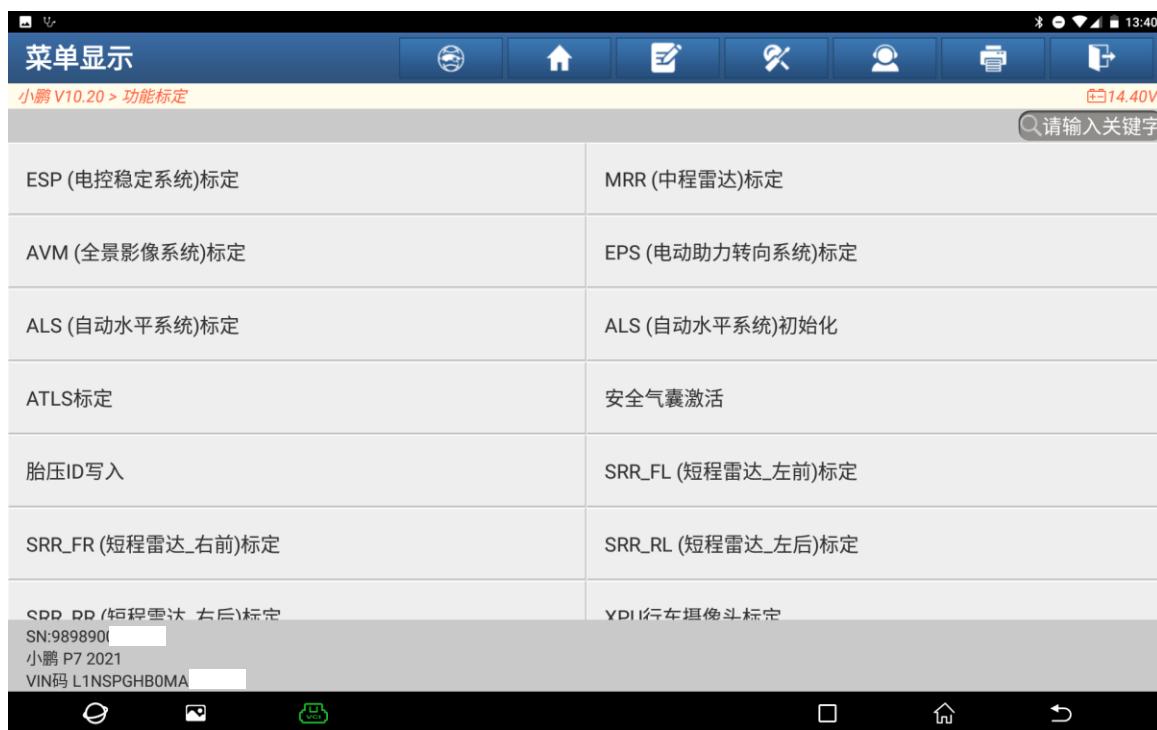
3. 选择【MRR(中程雷达)标定】(如下图):

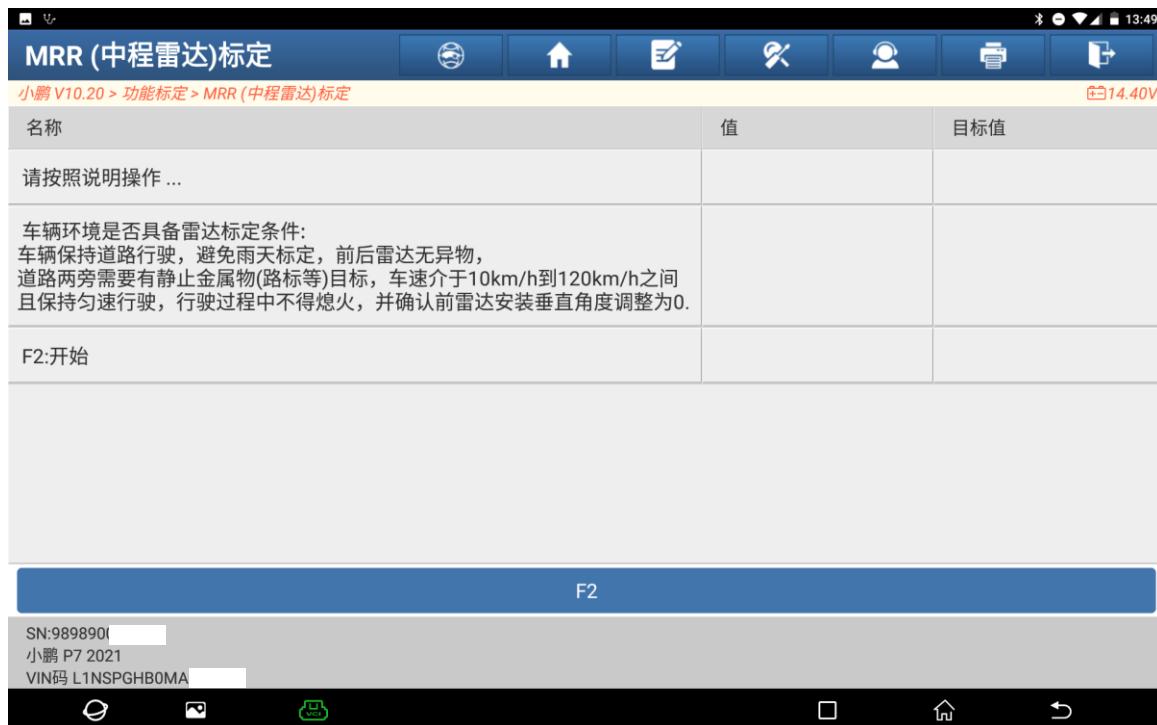
4. 请按照说明操作...。确认车辆环境具备雷达标定条件, 点击“F2”开始(如下图)。

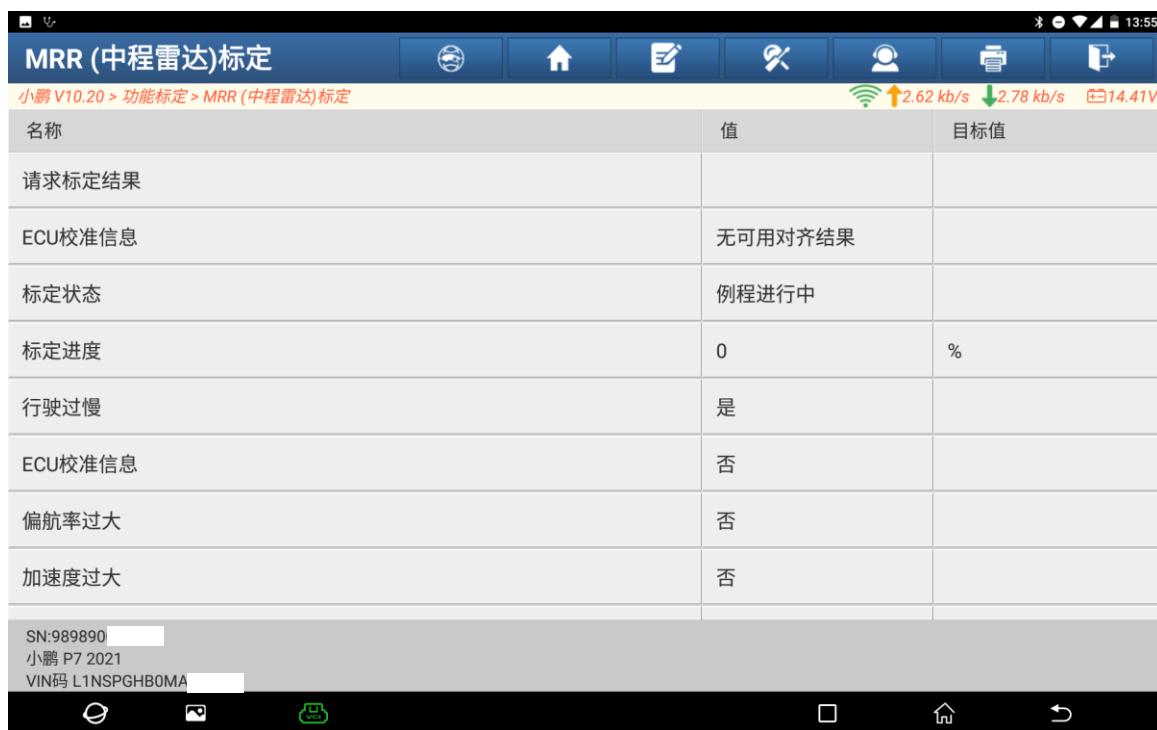
5. 列程进行中 (如下图):

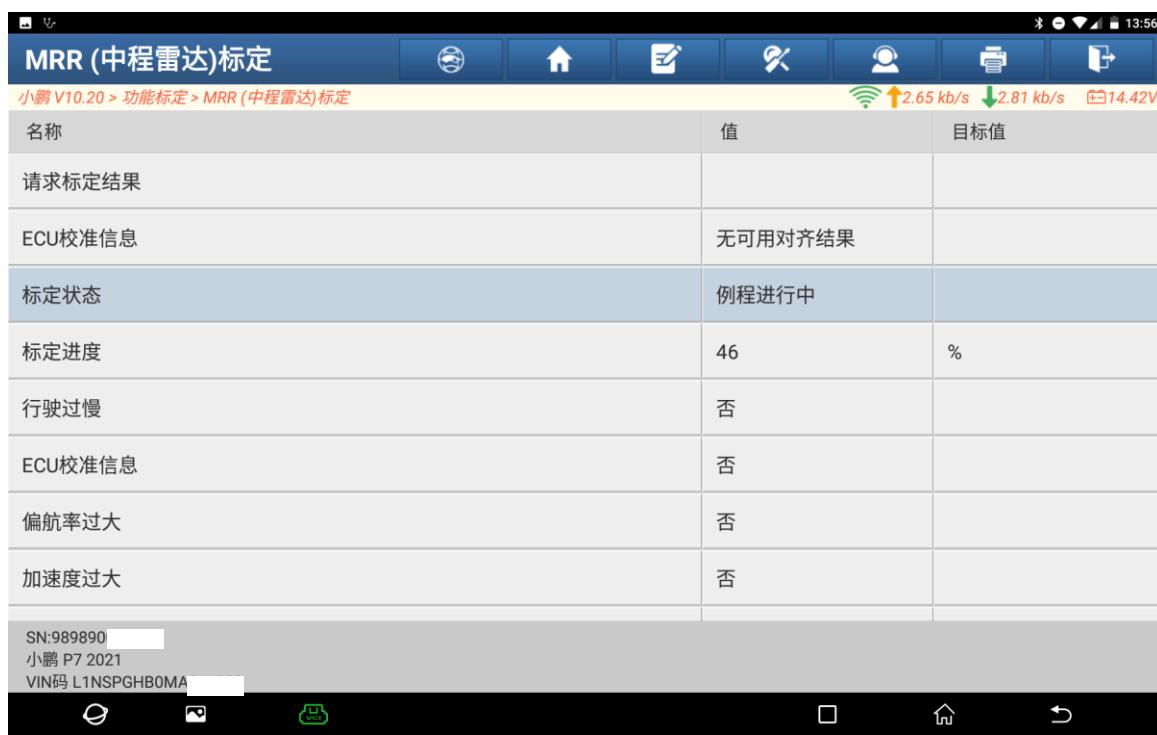
名称	值	目标值
请求标定结果		
ECU校准信息	无可用对齐结果	
标定状态	例程进行中	
标定进度	0	%
行驶过慢	是	
ECU校准信息	否	
偏航率过大	否	
加速度过大	否

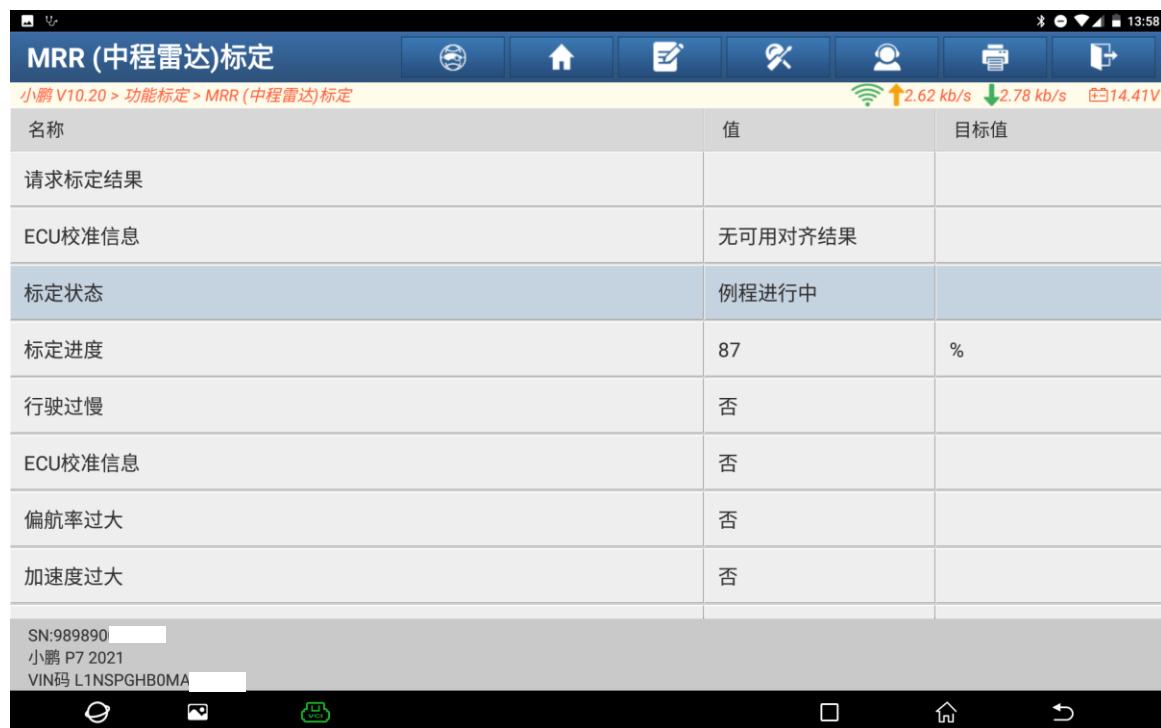
名称	值	目标值
请求标定结果		
ECU校准信息	无可用对齐结果	
标定状态	例程进行中	
标定进度	46	%
行驶过慢	否	
ECU校准信息	否	
偏航率过大	否	
加速度过大	否

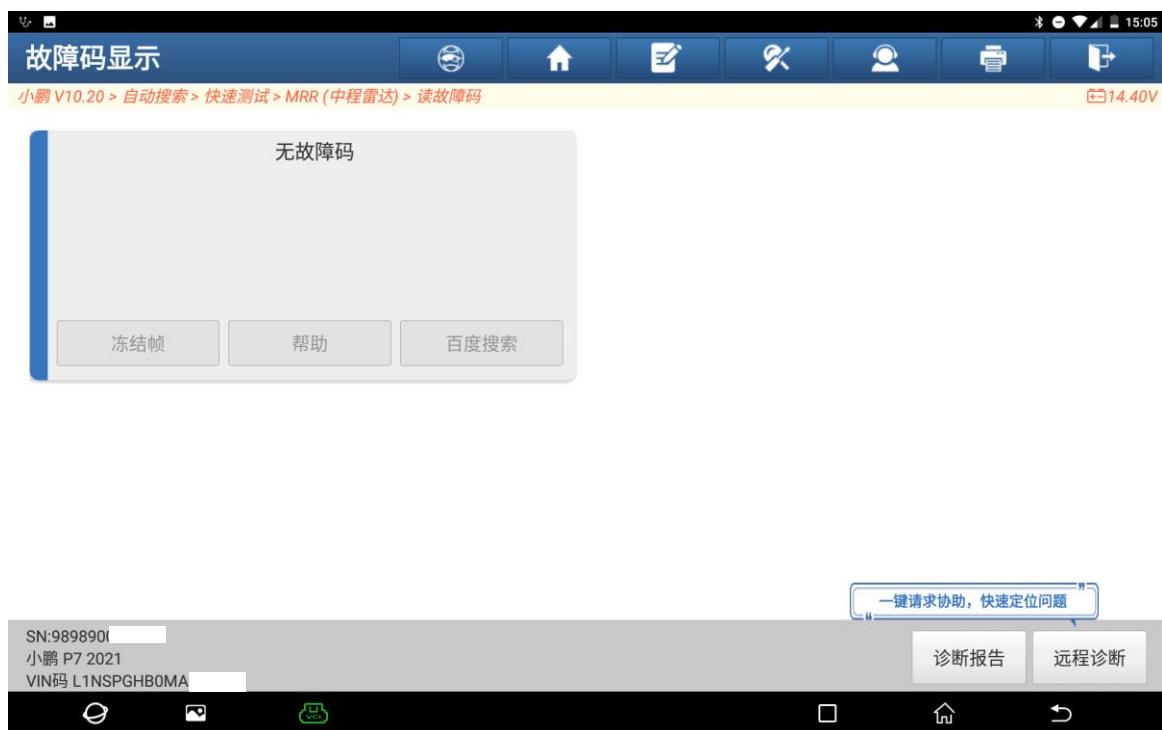
7. 系统无故障码 (如下图);
