U1283 本田智能ECU与乘客侧MICU失去通信故障解析

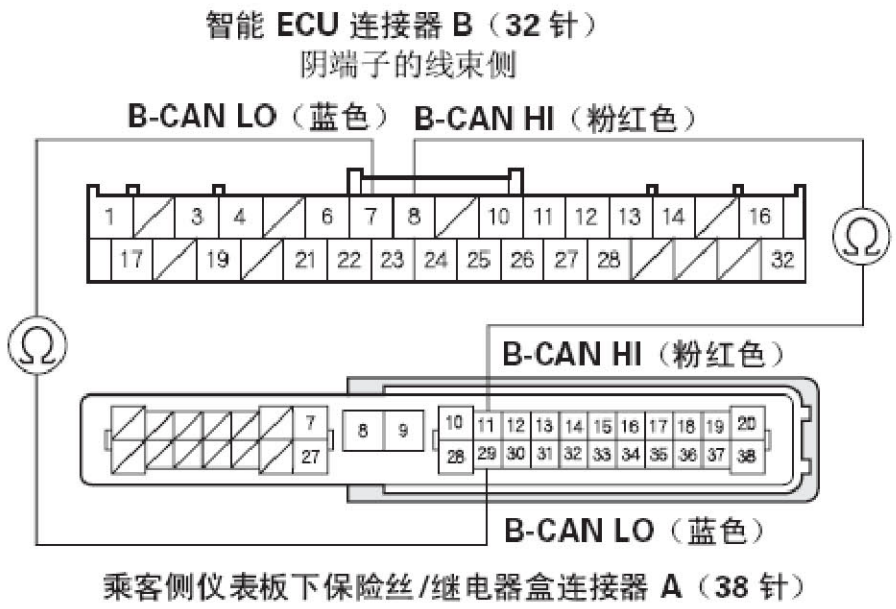
1）.使用汽车故障诊断仪清除故障诊断码。
2）.将点火开关转至LOCK (0) 位置，然后转回至ON (II) 位置。
3）.等待6 秒钟或更长时间。
4）.使用汽车故障诊断仪检查故障诊断码。
是否显示DTC U1283？
是 - 转至步骤5。
否 - 间歇性故障，此时系统正常。检查智能ECU 和乘客侧MICU 之间是否松动或连接不良。
5）.从车身电气系统选择菜单中选择UNIT INFORMATION（单元信息），然后选择CONNECTED UNIT （已连接的单元）。
是否检测到乘客侧MICU？
是 - 更换智能ECU。
否 - 转至步骤6。
6）.将点火开关转至LOCK (0) 位置。
7）.断开乘客侧仪表板下保险丝/ 继电器盒连接器A （38针）。
8）.断开智能ECU 连接器B （32 针）。
9）.分别检查智能ECU 连接器B（32 针）7 号和8 号端子与乘客侧仪表板下保险丝/ 继电器盒连接器A（38 针）11号和29 号端子之间是否导通。

是否导通？

否 - 智能ECU 和乘客侧MICU 之间线束断路。

是 - 更换智能ECU。
