2019 款奔驰 C200 冷却液排空方法

功能说明： 2019 款奔驰 C200 冷却液排空方法

实测车型： 2019 款奔驰 C200

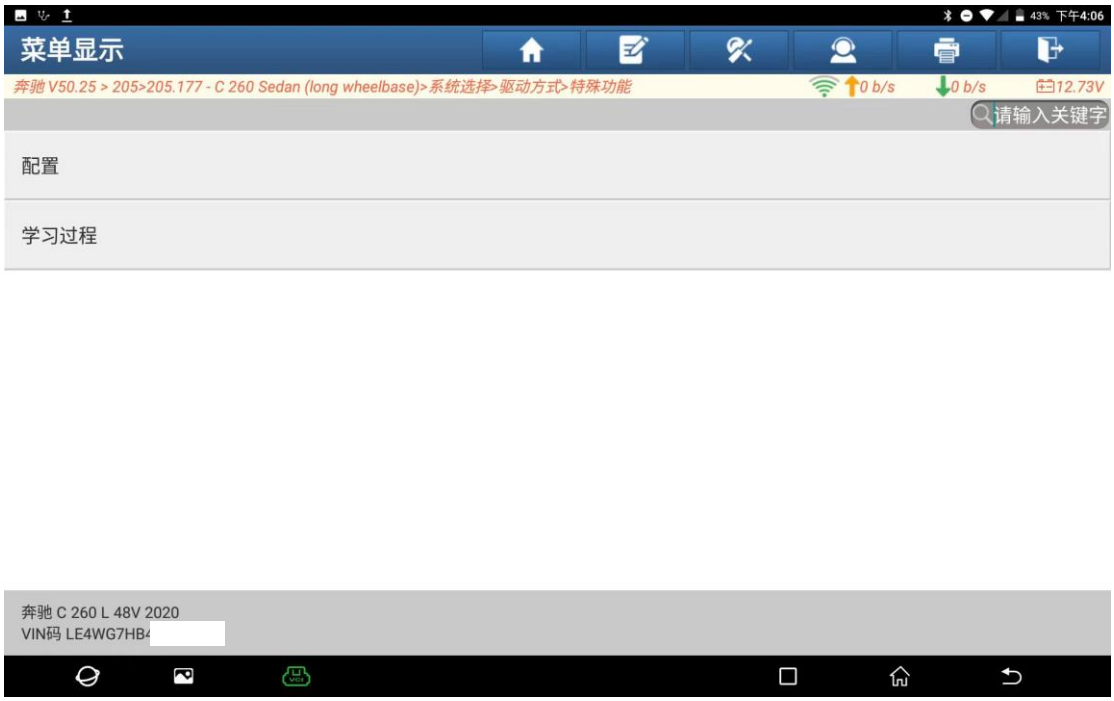
7. 选择【学习过程】;

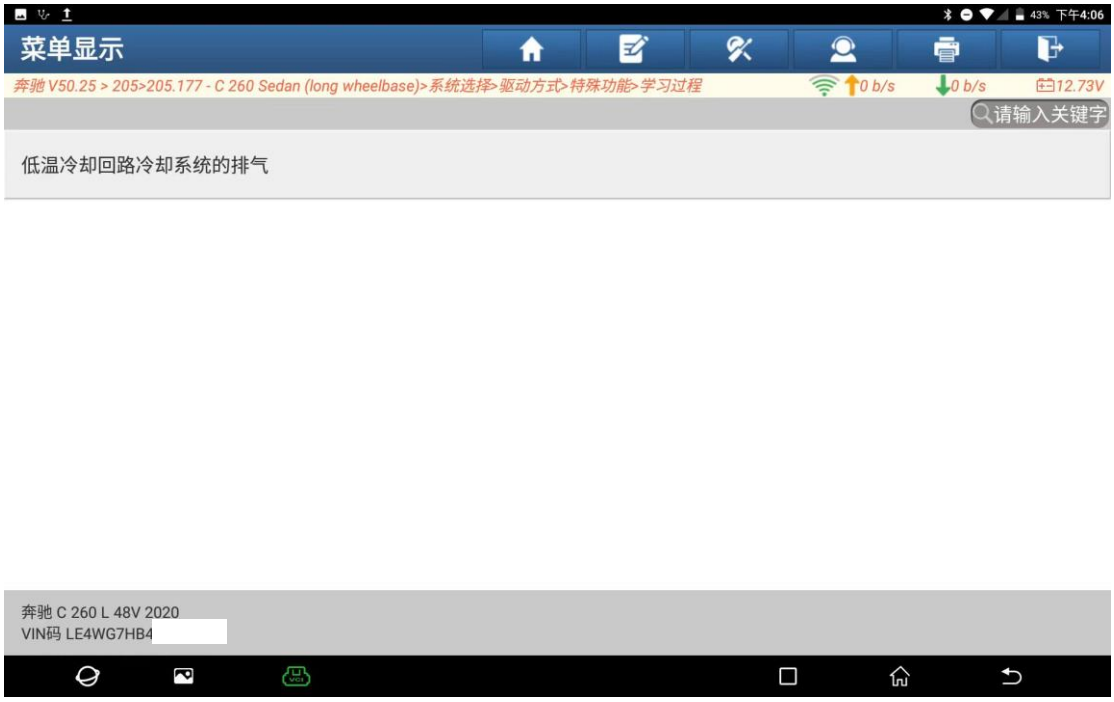
8. 点击【低温冷却回路冷却系统的排气】;
