# 大众 NSK 三代方向机碰撞切断已触发 维修操作说明

**实测车型:** 上海大众, 2019 年款 桑塔纳, VIN 码: LSVN74BR7K\*\*\*\*\*。

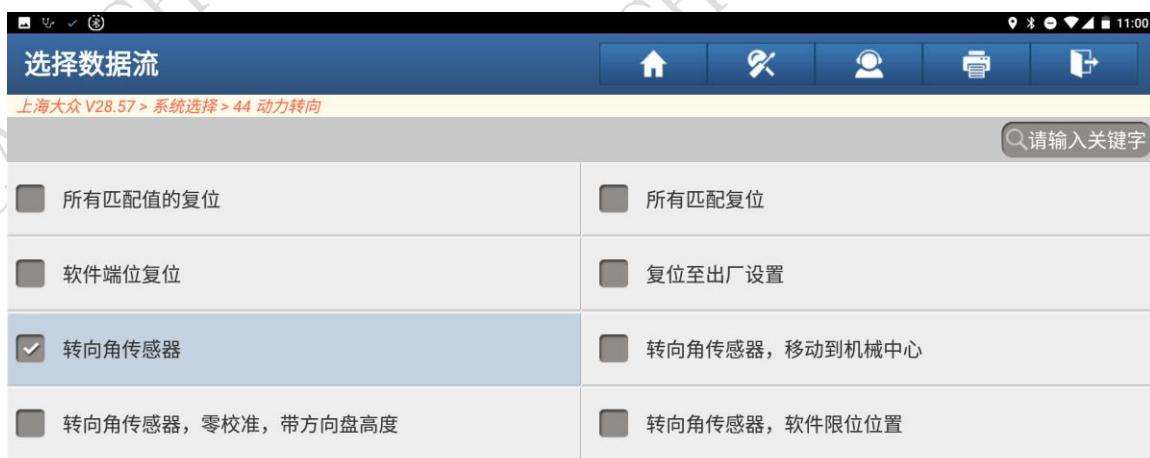
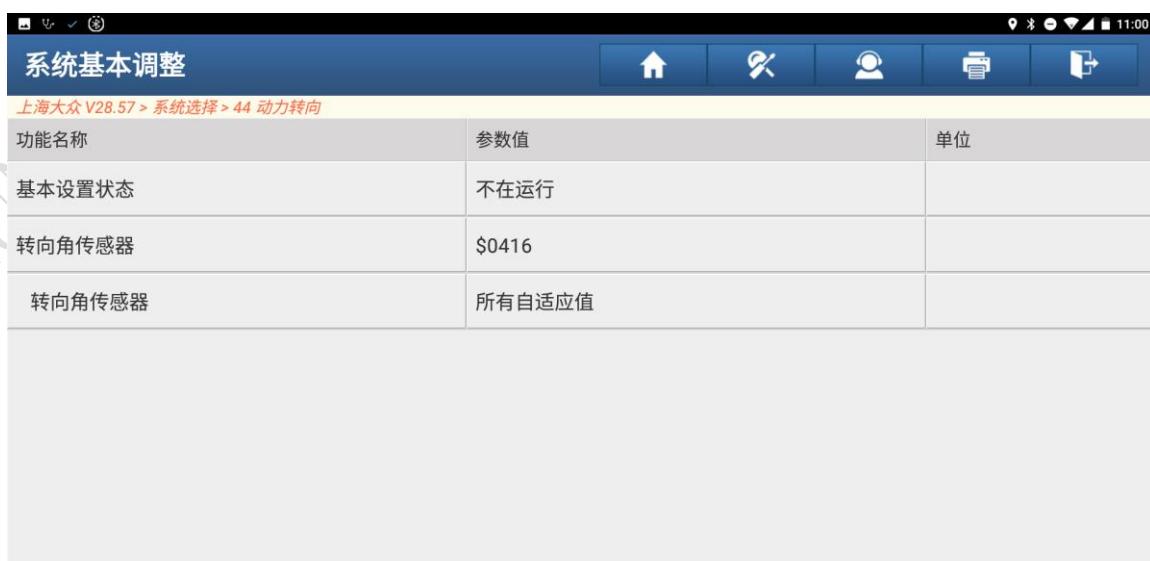
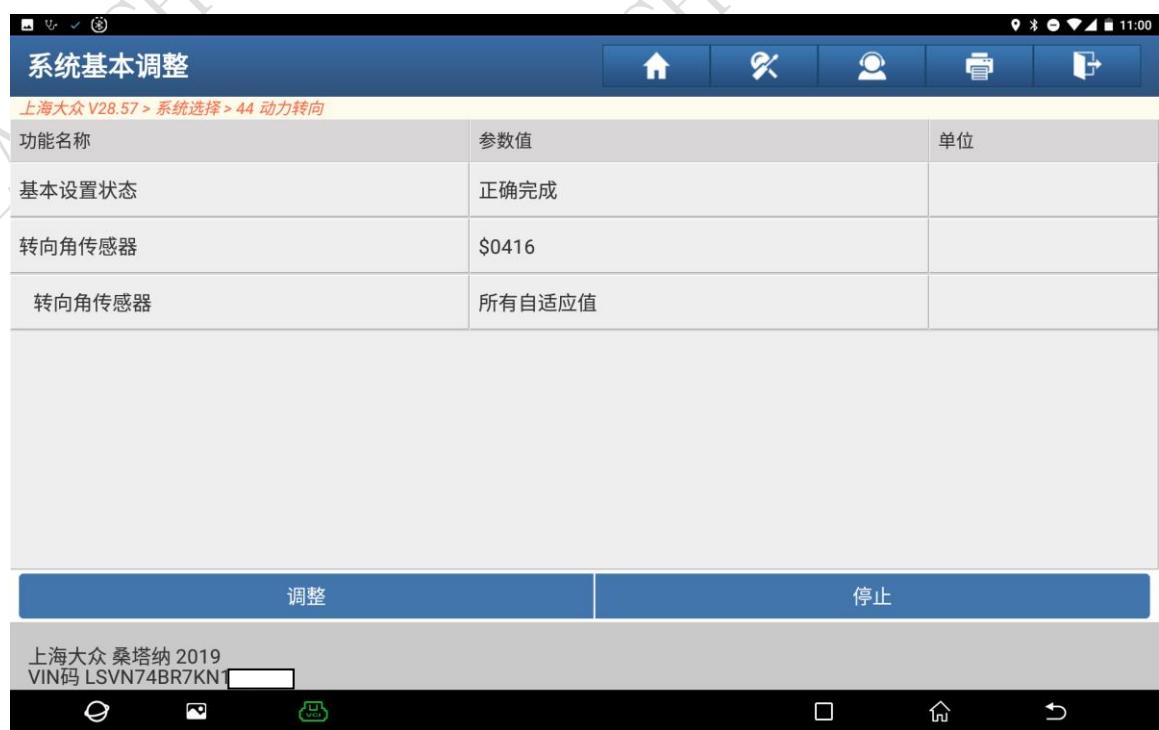
完成 03 系统的转向角基本调整后再对 03 以及 44 系统执行清码以及读码，此时大部分情况 03 系统以及 44 系统的故障码都已被清除，若 44 系统中还存在“B116854 转向角传感器-无基本设置”的故障码，则进入 44 系统执行基本调整，操作过程与 03 系统的一致，区别只在于 44 系统的安全登录码应为“19249”，操作见下：
