## 检修雷克萨斯 RX450h 冷却系统故障

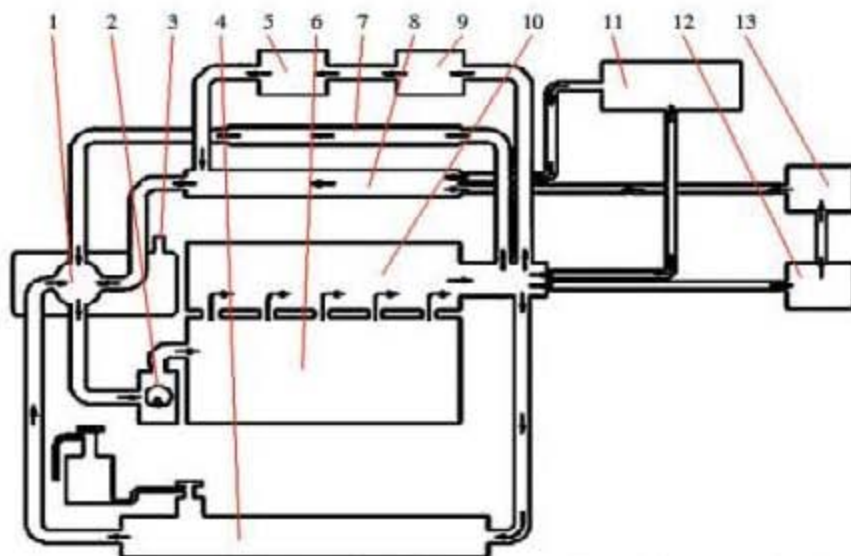
(图 2)

为了找到问题的真因，再次沿着冷却系统的各水管进行检查，当检查到发动机后部时，发现有一个小的冷却器（图 1），查询资料得知该冷却器是 EGR 系统的冷却器，查询到该车因使用了阿特金森循环的发动机，为了配合绿色环保并结合混合动力系统将废气排放降到最低，丰田汽车公司又将停用多年的 EGR 废气再循环系统再次使用，以降低氮氧化合物的排放，并设置了冷却器，发动机冷却系统图如图 2 所示），在检查时因疏忽没有检查到该处。如果是 EGR 冷却器内部泄漏，那就不可能在外观检查时发现泄漏的地方，因为冷却液泄漏到排气中，然后从排气管中排出。为了证明是 EGR 冷却器泄漏，将排气管中段拆下，如果排气管内有冷却液就可以确定是 EGR 冷却器泄漏。拆下后，经确认 EGR 冷却器的确泄漏。仔细观察发现，排气管处可以看到 2 列气缸排气路径处有防冻液（图 3），冷却器接 EGR 阀侧有水迹（图 4），接三元催化器侧则正常（图 5）。
