雪铁龙 C5 轿车无锁止故障

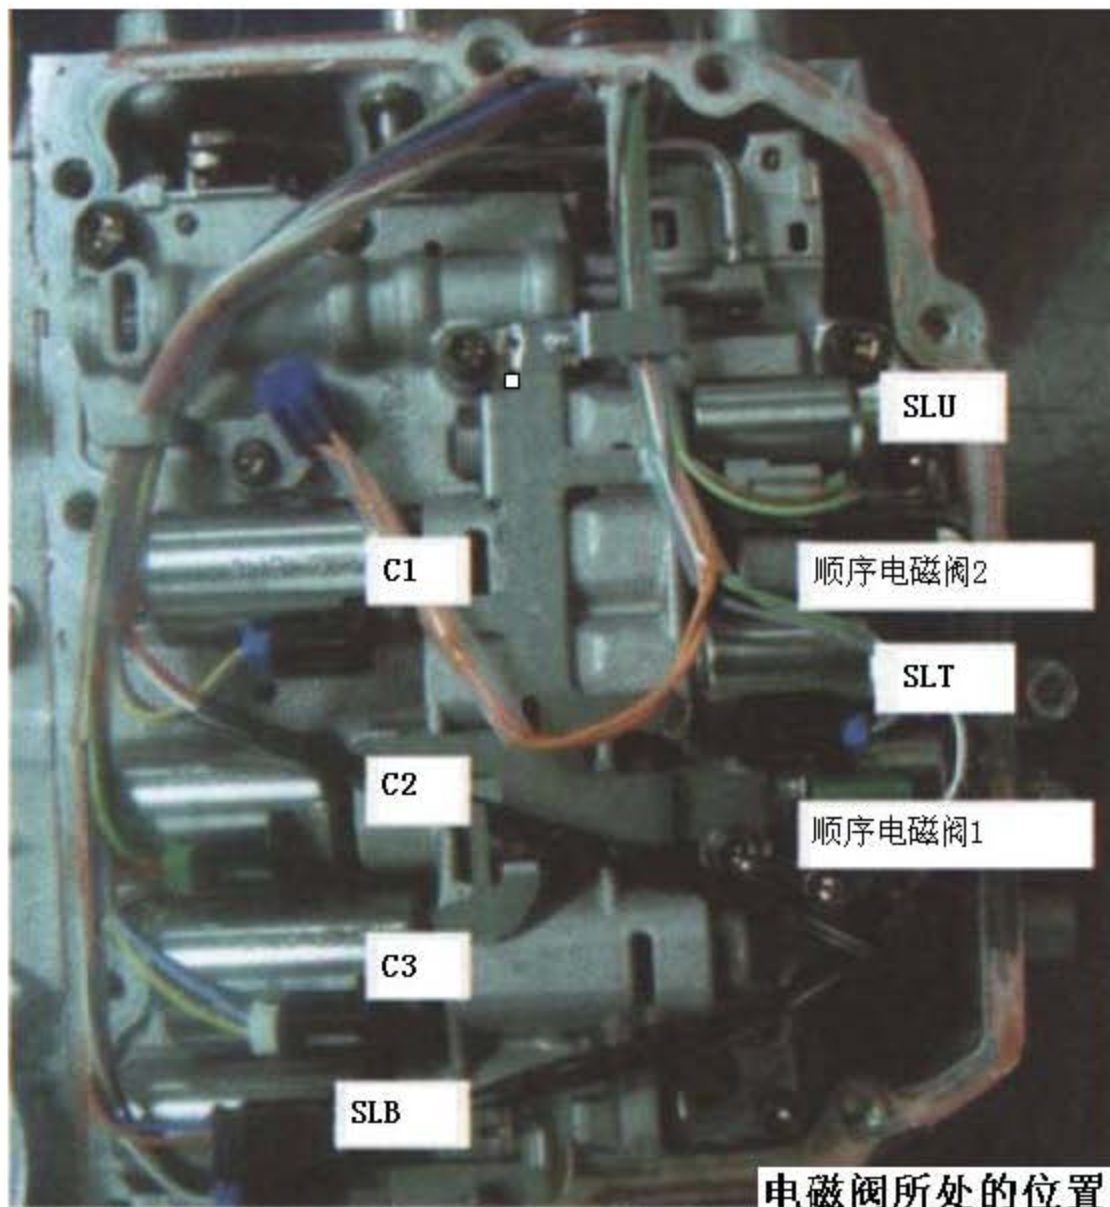
- 1) . 维修人员检测变速器控制单元，发现以下故障码。
P0741: 变矩器不能锁止。
P0928: 换挡杆锁止促动器电路故障，间歇性。
U1108: 与发动机控制单元的数据通信故障，间歇性。
P0974: J 顺序电磁阀 1 电路故障。
- 2) . 其中故障码 P0928 和 U1108 都属于间歇性故障码，有可能是上次维修时遗留下来的。记录故障码后将其清除，路试行驶 5 km 左右变速器故障灯点亮。查看故障码，有 P0741 和 P0974。
- 3) . 按照故障排除的难易程度，首先解决 P0974。考虑到该车曾被水淹过，顺序电磁阀 1 是开关型电磁阀，变速器进水后有可能受损。拆卸油底壳，根据维修资料找到顺序电磁阀 1。用故障诊断仪对其进行执行元件测试，没能听到电磁阀工作的声音，这说明电磁阀的衔铁没有动作。接下来，将电磁阀的插接器拔下后再插上，发现根本听不到开关型电磁阀应有的“哒、哒”声，这是不正常的。测量电磁阀线圈的电阻，发现为断路。更换该电磁阀后试车，不再报故障码 P0974。
