行驶中加速无力

一辆 2004 年款宝马 E66760Li 轿车，用户反映发动机怠速抖动，行驶中加速无力，最近又出现了发动机起动后有汽油味的情况。

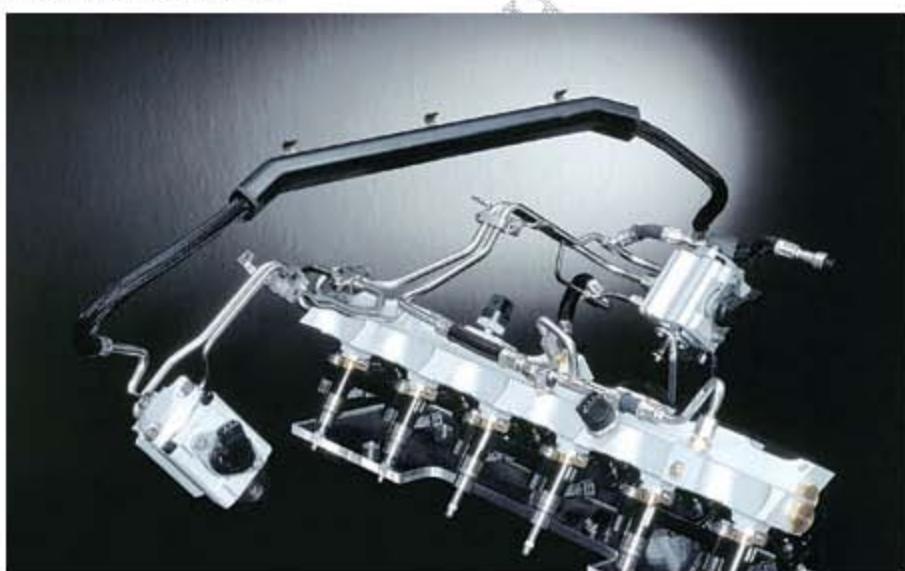
N73 发动机的燃油直接喷射系统(图 1)

- N73 发动机的燃油直接喷射系统(图 1)，喷油器的喷嘴位于燃烧室内，靠近进气门，每列气缸的喷油器安装在同一根油轨上。每列气缸的油轨由 1 个高压泵提供高压燃油，高压泵由排气凸轮轴驱动。高压泵将来自电子燃油泵的燃油加压，使燃油压力提高到 5~12MPa，被压缩的燃油通过高压油管到达油轨，然后到喷油器，喷油器由 DME 发动机控制单元根据相关传感器的信号来控制。因为加压后的燃油压力非常高，所以在一般维修厂，常规的燃油压力表无法用来测量高压管路的燃油压力。而且从维修手册上可知，喷油器的控制电压
