# 雨刮器也不工作

故障现象: 一辆 2005 年款广州本田奥德赛 MPV, 行驶里程 8 万 km。用户反映车辆停驶一夜后, 早晨发现前挡风玻璃洗涤器不喷水, 雨刮器也不工作。

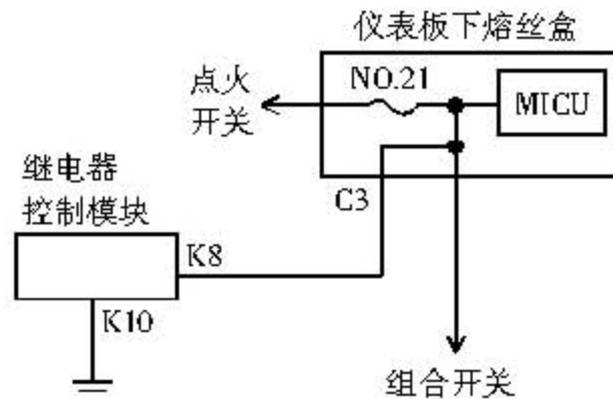
图1 雨刮器控制示意图

- 3). 根据雨刮器控制电路图(图 1), 首先检查仪表板下继电器盒内为 MICU 供电的 NO. 21 号熔丝(7.5 A), 供电正常。利用 HDS 对执行器进行功能测试, 结果喷水电机工作正常, 且雨刮器各挡位工作正常。既然能够用故障诊断仪 HDS 进行功能测试, 则说明 MICU 及继电器控制模块功能正常, 网络通信回路也没问题。接下来查看数据列表, 检测组合开关相关控制信号有没有输出到通信回路, 检查结果正常, 那么组合开关控制模块也是正常的, 问题应该在线路上。
- 4). 先检查各控制模块的电源及搭铁回路。关闭点火开关, 拆下发动机舱内继电器控制模块, 断开继电器控制模块的 10 线束插头 K, 检查该模块的电源及搭铁情况, 结果插头 K 中的 10 号端子与车身搭铁正常。打开点火开关, 测量插头 K 中的 8 号端子与搭铁之间的电压为零, 而正常应为蓄电池电压。人为给插头 K 中的 8 号端子供电, 结果雨刮器可以正常工作, 该端子电压是由继电器盒内的 NO. 21 熔丝通过插头 C 的 3 号端子提供, 那么问题就是继电器模块到仪表板下熔丝盒之间的导线断路。拆开转向盘侧仪表板下熔丝盒, 检查 C3 端子电压正常, 继电器控制模块插头 K8 号端子与仪表板下熔丝盒 C3 号端子之间断开。仔细检查发现, 左前减振器座通往防火墙之间的线束被老鼠咬断(图 2)。
