# 智能钥匙无法注册

故障现象: 一辆 2006 年款东风日产天籁 2.5 L 轿车, 该车使用了日产 NATS 防盗系统, 带有无钥匙启动功能。该车在一家新建的服务店维修, 维修人员向笔者求援说该车的智能钥匙无法注册。

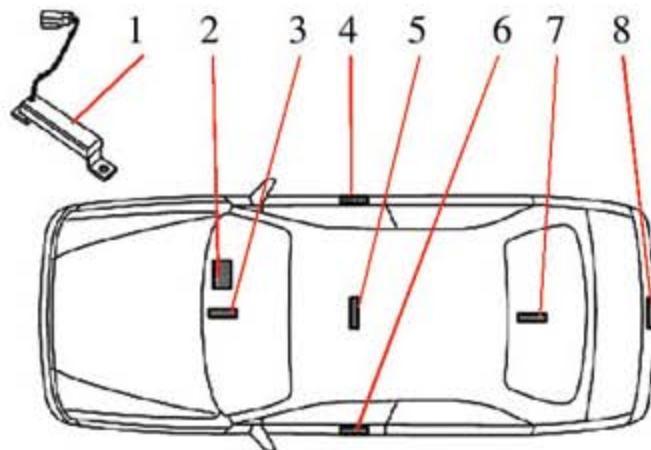
图 1

1.天线 2.智能钥匙装置 3.内部钥匙天线(仪表控制面板,下侧) 4.外部钥匙天线及前门请求开关(乘客侧) 5.内部钥匙天线(中央控制台) 6.外部钥匙天线及前门请求开关(驾驶员侧) 7.内部钥匙天线(行李舱) 8.外部钥匙天线(后保险杠)

2). 由于对方没有相关的维修经验, 于是将车辆开到笔者所在的服务店进行检查。笔者使用日产专用故障诊断仪 CONSULT-III 测试了相关系统, 没有发现故障码存储, 进行钥匙注册时出现无法注册的提示。日产 NATS 系统通过 3 个内部天线和 3 个外部天线(图 1) 来接收智能钥匙的信号, 然后反馈给车身控制单元 BCM, 用来控制车门的开锁和闭锁、点火开关的启动以及钥匙注册功能。
