# 后门玻璃不升降

一辆 2009 年款别克君威 2.0 L 轿车, 用户报该车两后门玻璃升降器不能升降。

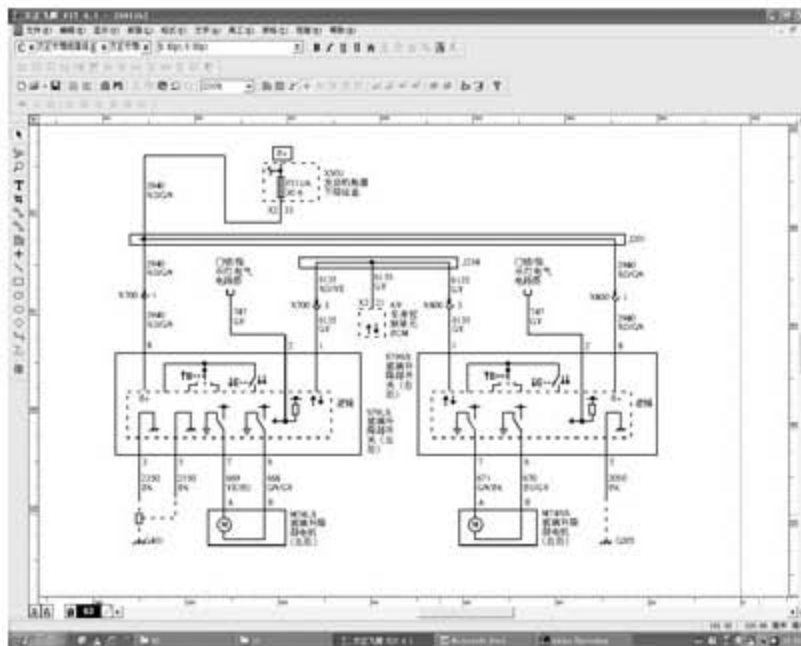
图 5

- 5). 根据该车玻璃升降器的控制原理，结合电路图，笔者决定先检查发动机舱内的 F21 号 30 A 的熔丝（图 4）。经检查发现，该熔丝工作正常且供电正常。拆开左后门内衬板找到升降器电机的线束插头与升降器开关的插头，在触动开关的时候用万用表测量升降器电机的插头处无电压。测量玻璃升降器电机的线圈电阻为 5  $\Omega$ ，完全正常。根据上述检测结果，可以确定故障应该出在电机的控制线路上。经仔细检查，笔者发现，线路图中标的开关插头线束的颜色和功能均对应不上。图 3 上标示的 1 号为搭铁线，2、3 号为玻璃升降器电机的控制线，4 号为电源线，另外一根线为 LIN4 数据线，共 5 根线，而实车却共有 7 根线。是不是线路图存在错误呢？于是笔者又在 2009 年款新君威轿车维修手册上查找其他章节，未见其他与该车线路更相符的电路图。由于该车是新车型，线路的走向与控制方式是否还存在其他特殊之处笔者不能确定，所以一张正确的电路图对于排除该车的故障至关重要。
- 6). 此时笔者脑海中闪过了一个念头，2010 年款新君威轿车的线路是否与该车的线路一样呢？于是笔者打开 2010 年款新君威的维修手册，查阅该部分线路图（图 5）发现，该款车的电路图与实车的线束都能对应上。实车升降器开关插头上共有 7 根电线，1 号为 LIN4 数据线，2 号为门锁位置信号线，3 号为搭铁线，4 号为空位，5 号为搭铁线，6、7 号为升降器电机线，8 号为蓄电池电源线。按照新款车电路图对故障车的线路进行测量笔者发现，3、5 号搭铁
