# 换挡冲击有时发动机会熄火

一辆 2003 年产原装奥迪 A4 轿车, 搭载 1.8T 涡轮增压发动机, 同时装备了奥迪公司生产的 01J 型无级变速器。该车进厂时的实际故障现象是换挡杆由 P/N 入 R 挡冲击严重, 有时发动机会熄火。

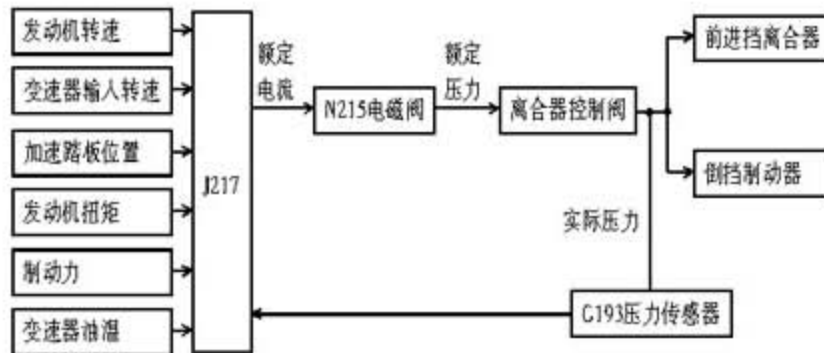
图1 前进挡离合器、倒挡制动器压力控制原理图

- 3). 在奥迪 01J 无级变速器上, 前进挡离合器和倒挡制动器的压力电子调节控制, 主要是控制单元通过接收“发动机转速”(通过 CAN 与发动机控制单元通讯)、“变速器输入转速”(主动传动链轮转速由 G182 传感器提供)、“加速踏板位置”(通过 CAN 与发动机控制单元通讯得知油门踏板所处的位置)、“发动机输出扭矩”(通过监测链轮与传动链条之间接触压力计算出由压力传感器 G194 提供)、“制动力”(通过 CAN 由 ABS 控制单元提供)及“变速器油温”(通过 G93 油温度传感器计算出)等参数逻辑分析后, 计算出前进挡离合器或倒挡制动器的额定压力, 并且由此确定出压力调节电磁阀 N215 的控制电流。这样不同的控制电流便产生不同的离合器或制动器的控制压力, 因此离合器或制动器传递发动机的扭矩也相应地随控制电流的变化而变化。压力传感器 G193 监测液压控制系统中离合器或制动器的实际压力, 实际离合器压力与变速器控制单元计算出的额定压力不断进行比较 (实际压力与额定压力通过模糊理论被持续监控), 若两者差值超过一定范围, 便会进行修正, 这样便形成前进挡离合器和倒挡制动器压力控制原理图 (图 1)。

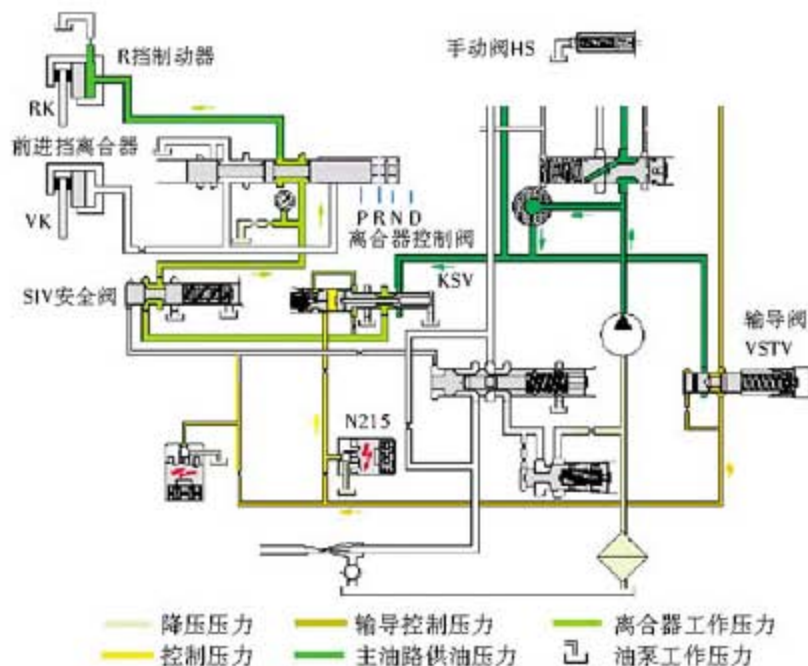
图2 前进挡离合器、倒挡制动器油路控制图

- 4). 离合器或制动器压力与发动机扭矩成正比，与系统压力无关。通过离合器压力控制油路图，液压控制阀体中的输导压力阀(VSTV)始终为压力调节电磁阀N215提供一个500 kPa的常压，根据变速器控制单元J217计算的控制电流值，压力调节电磁阀N215就会调节出一个控制压力，该压力的大小就会决定离合器控制阀(KSV)的位置。离合器控制阀KSV根据N215的触发信号(电流的大小)产生离合器或制动器的控制压力，高控制压力产生高离合器压力，离合器压力通过安全阀SIV传递到手动阀HS，手动阀的位置改变就会将扭矩传递到前进挡离合器(D位置)或倒挡制动器(R位置)，如图2所示。当换挡杆位于P、N位置时，手动换挡阀切断供油，前进挡离合器和倒挡制动器的油路都与油底壳相通，离合器的压力也会随车速的变化而变化。G193压力传感器是监测前进挡离合器和倒挡制动器真实压力的，并把真实信息再反馈给控制单元J217，并再次修正N215电磁阀的工作电流，以便实现合适的离合器或制动器压力，同时输出扭矩的变化由压力传感器G194实时监控。
