手自一体变速器的故障

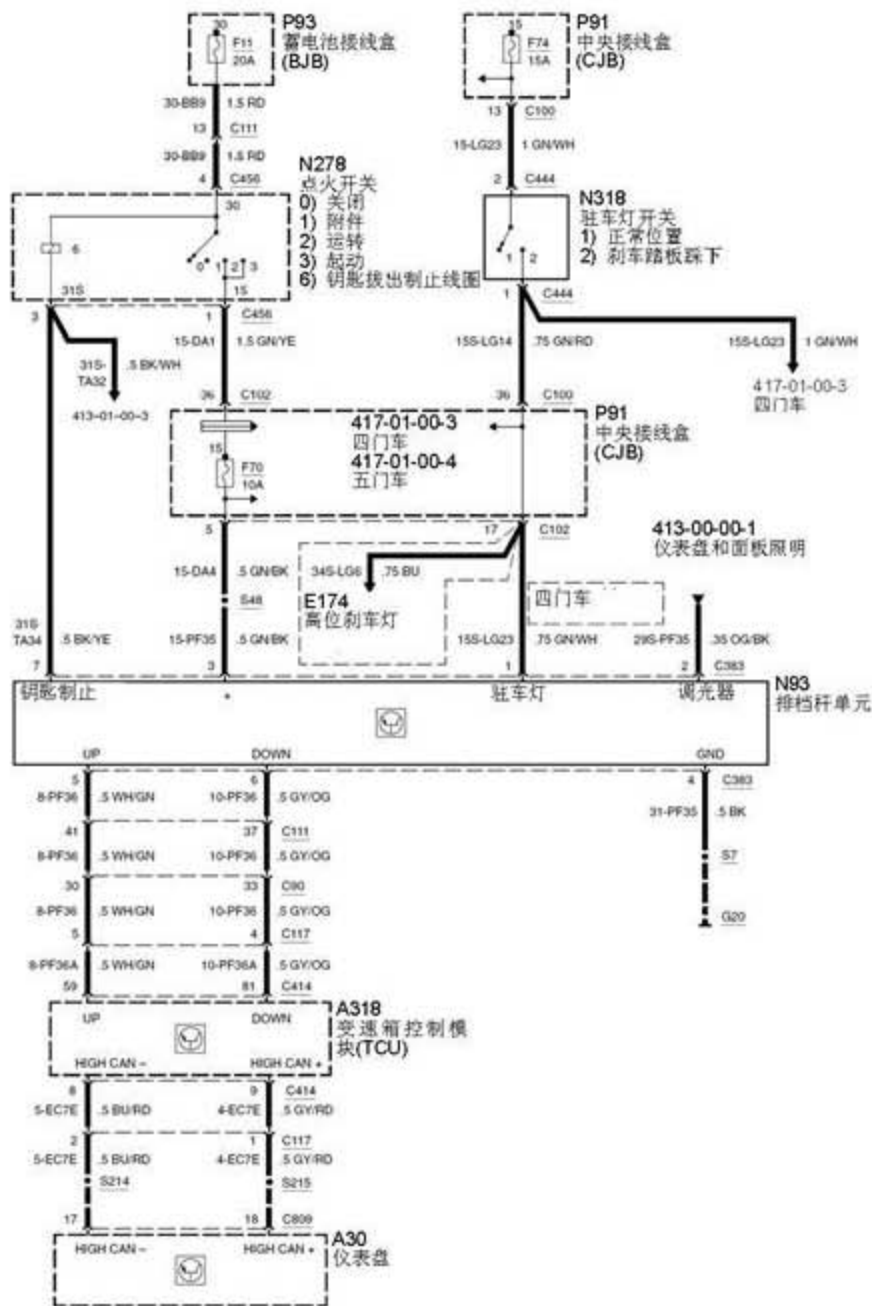
- 1). 接车后笔者用诊断仪检测，发现发动机控制模块、EPS 转向助力系统、ABS 系统有故障码。清除故障码后仪表上故障灯熄灭，但有一个持续存在的故障码 P0135(前氧传感器加热器电路故障)无法清除。向车主询问得知：该车是一辆事故车，拆装过发动机和变速器之后就出现上述故障。我们根据 P0135 故障码内容进行了检查，发现发动机前氧传感器在上次事故中损坏，需要更换。但客户表示只需要解决变速器的故障，不愿意更换氧传感器。
- 2). 接上诊断电脑 PDS 进行路试，发现变速器控制模块没有故障码。变速器只能升到三挡，换挡时冲击大。使用 PDS 数据记录器功能观察五个换挡电磁阀的工作情况，换挡电磁阀开闭正常。
- 3). 再测试换挡点，观察节气门位置传感器的电压。当节气门电压上升到 1.25V，车速在 20km/h 时从一档升入二挡车速在 35km/h 时从二挡升入三挡，均在正常范围之内。回厂后测量油压，在 P、N 挡时油压为 400kPa，R 挡时为 510kPa，D 挡时为 400kPa，也均在标准范围之内。
- 4). 经过分析认为，既然在拆装发动机和变速器前是正常，那么在拆装过程中由于线路引起故障的可能性就比较大。笔者决定重点检查线路。从排挡杆单元的线路图（如图 1 所示）得知手动换挡的信号是通过 CAN-BAS 线传输到变速器控制模块，执行网络通讯测试。变速器模块与其他模块通讯正常。检查换挡杆至变速器模块线路，正常。试着更换一块新的控制模块，故障依旧。将该车的模块装在其它车上试验，正常，证明该模块没有问题。
