踩加速踏板无反应

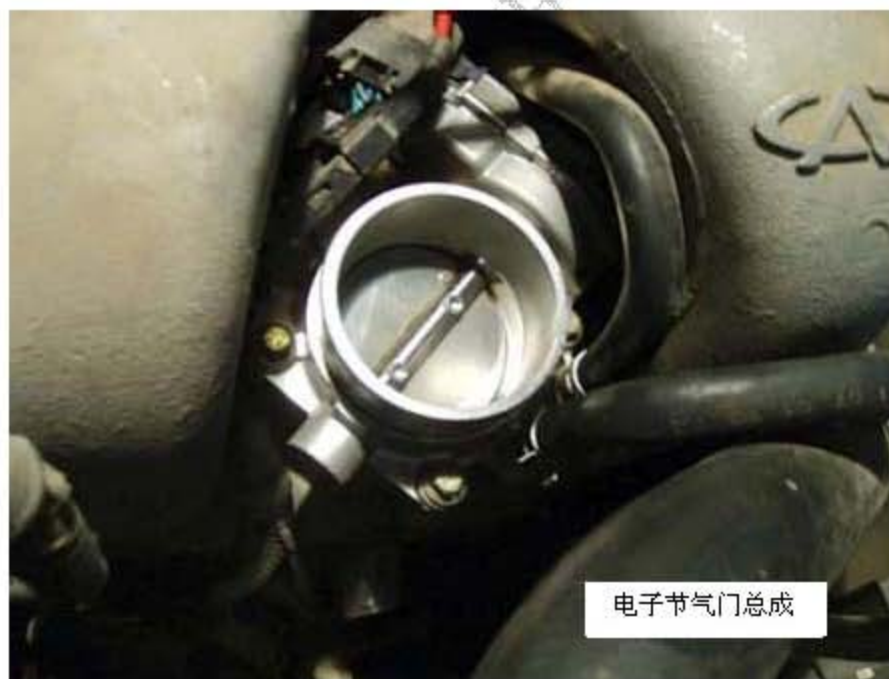
由于车主驾车来时车辆已经热车, 车辆无明显故障症状。维修师先咨询了车主该车出现故障的相关情况。据车主反映, 该车在天气变冷后便出现了该故障, 而且随着天气的变冷, 故障持续时间也随之变长。根据我们的维修经验, 因北方天气较冷, 发动机在冬季刚起动约 10 min 内若带负荷急加速, 发动机会出现加速迟钝和发喘的现象。但车主表示该车在起动后约 40 min 才可以加速, 的确有些问题。随后维修师连接故障诊断仪对车辆发动机控制系统进行检测, 但没有发现任何故障码, 且热车后发动机运转完全正常。根据该车的实际情况, 维修师建议用户将车留下, 待次日早上进行实地试车。

- 1). 根据车主描述的故障症状, 维修师认为可能的故障原因包括:
 - A). 相关线路在冷车时存在虚接现象, 导致信号传输错误;
 - B). 加速踏板位置传感器在冷机时工作状态不佳;
 - C). 电子节气门体总成在冷机时有发卡现象;
 - D). 制动开关存在故障;
 - E). 发动机控制单元工作不稳定。
