# 灯光警告灯常亮

一辆一汽-大众迈腾 2008 款 1.8TSI 轿车行驶 25KM 后, 车主反映灯光警告灯常亮且倒车灯不亮。

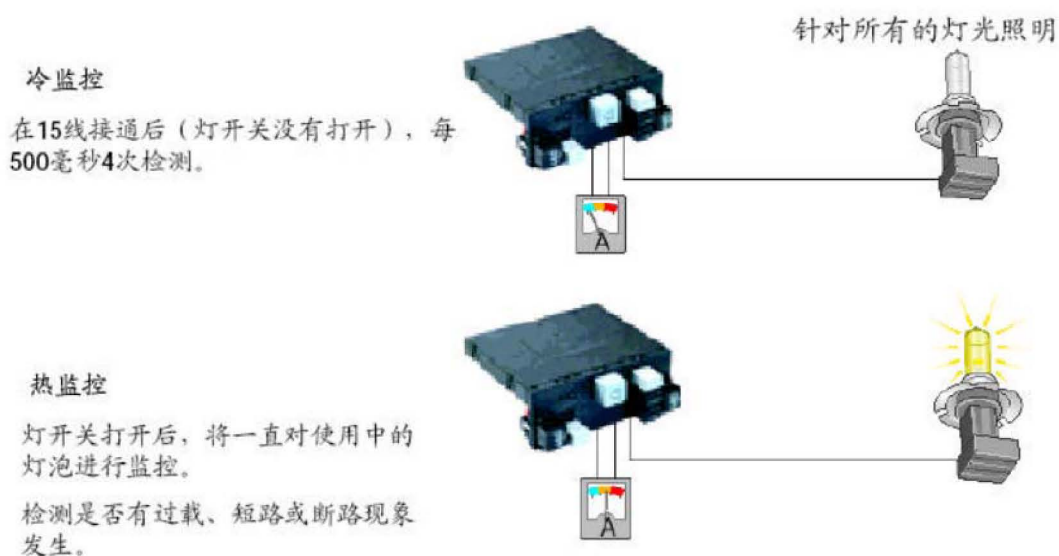
图 3 灯光报警的工作原理图

3). 首先根据灯光报警的工作原理如图 3:

4). 在冷热两种检测模式下，一旦检测到故障，控制单元会存储故障记忆，同时组合仪表上会出现故障警报灯，并且会有相应的故障提示信息。因此可以断定倒车灯的相关线路故障。故障检查流程：
